OUEST 35
SYNDICAT MIXTE DE PRODUCTION D'EAU POTABLE

**Actualisation de la déclaration de
prélèvement, des périmètres de protection
et de l'autorisation d'utilisation d'eau en
vue de la consommation humaine**

**Volet 2 : actualisation de la déclaration de
prélèvement du forage (F2) de Mernel**

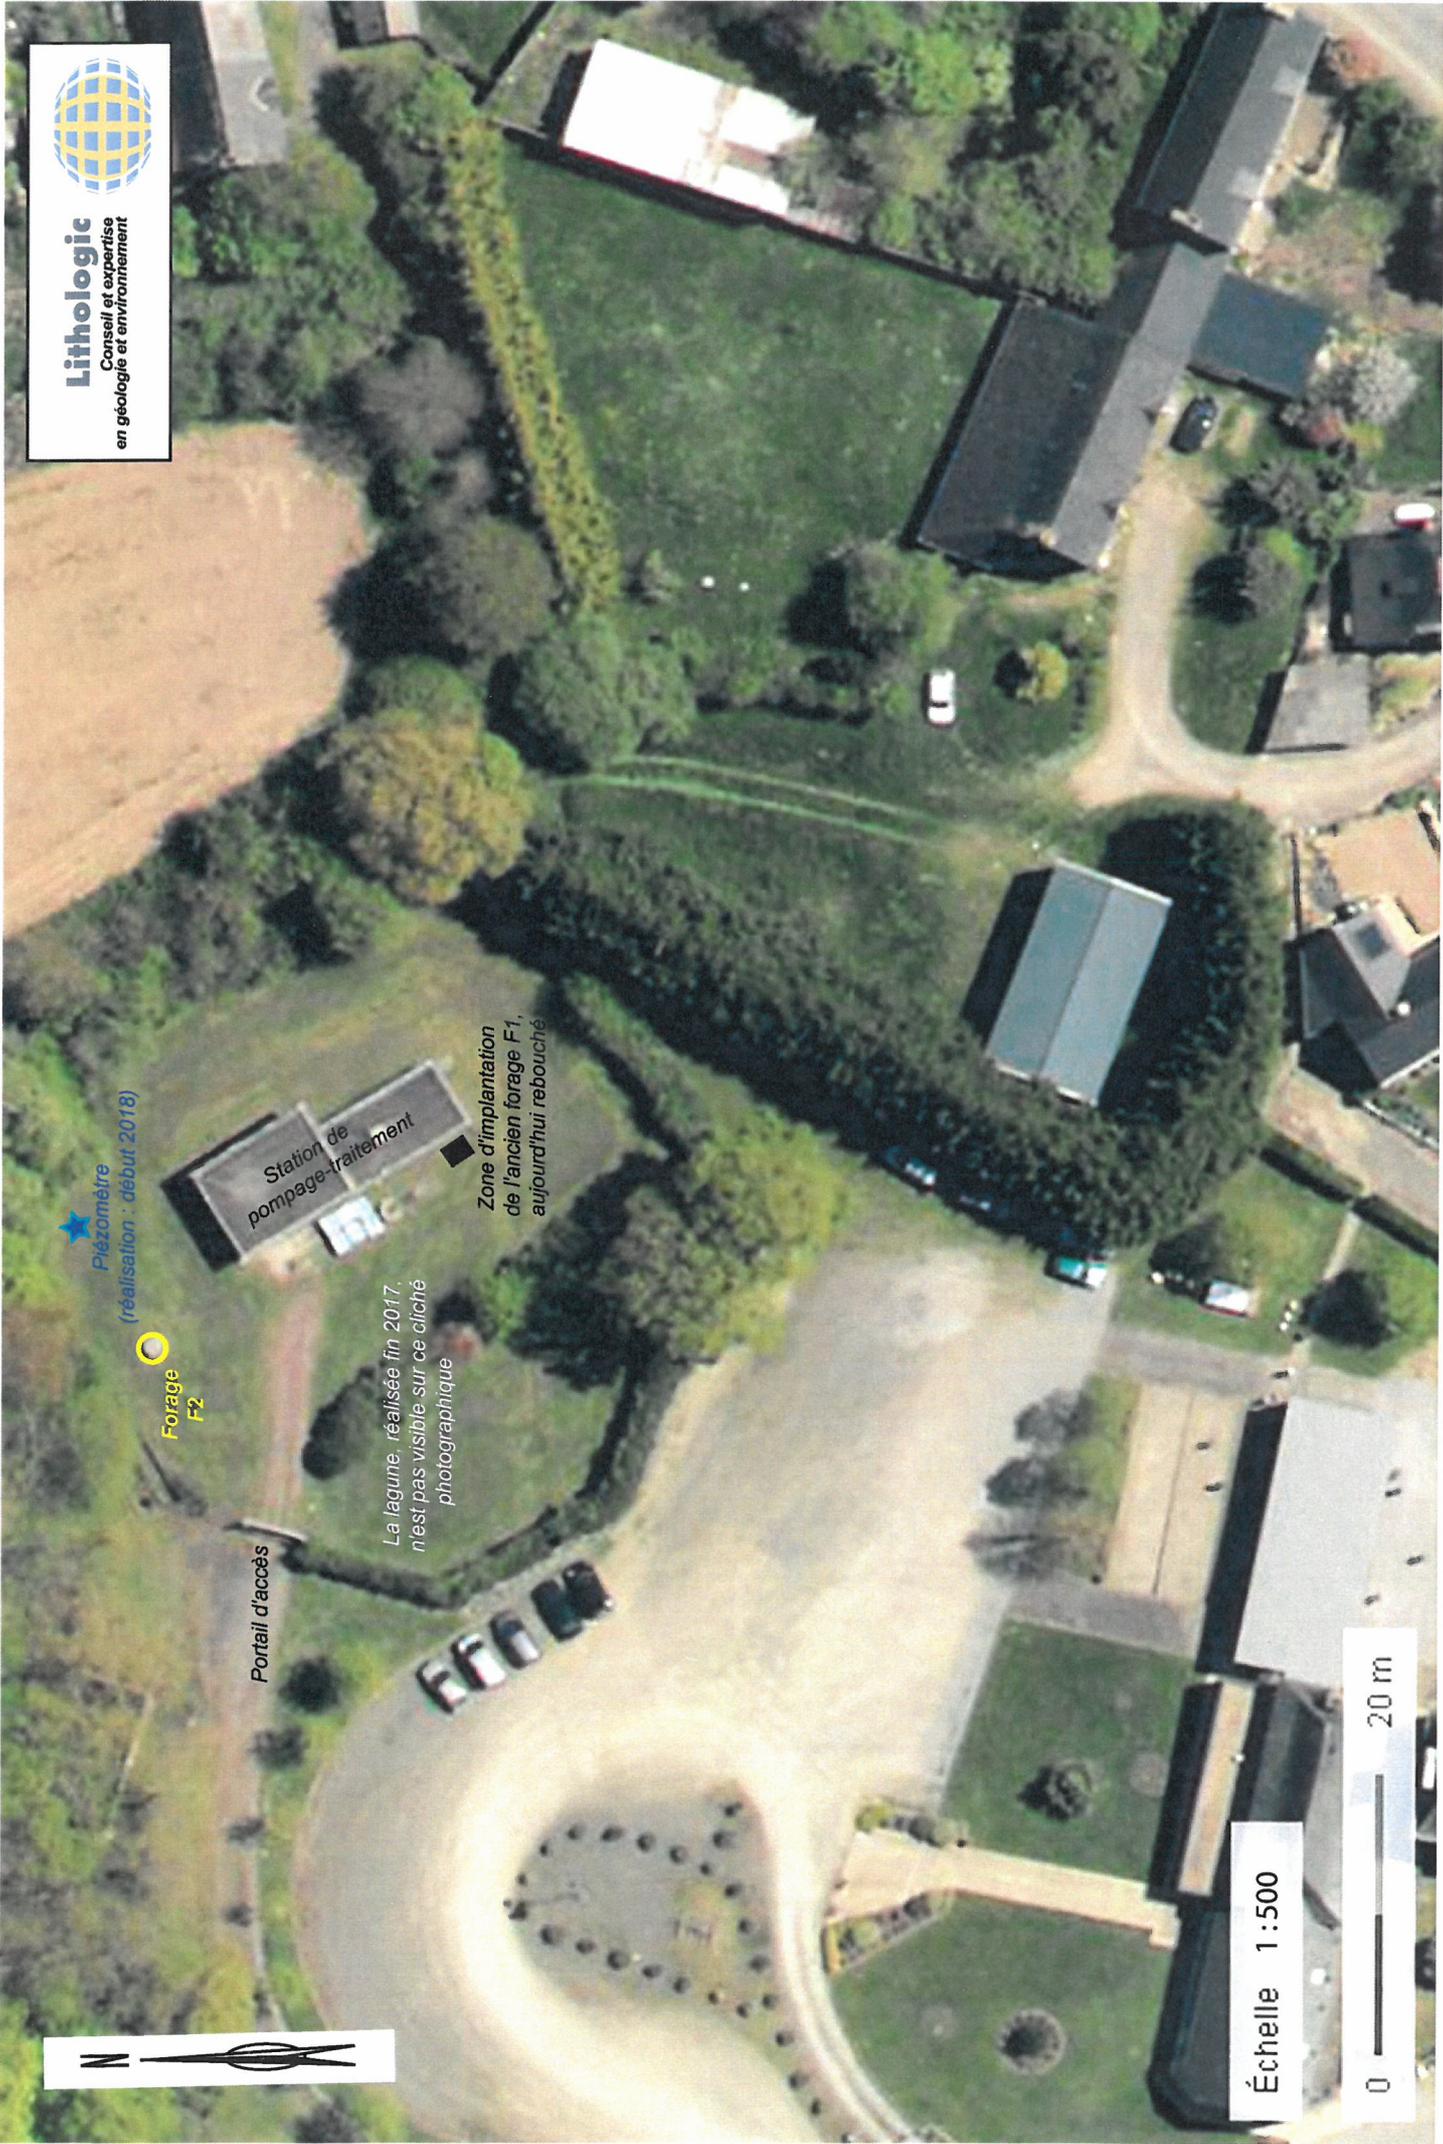
Fig. 5 : Éléments associés situés au sein de la station de "pompage-traitement" de Mernel (35).

là, un chemin en parcelle numéroté 2 (*partie a*) existe (**fig. 5**) donnant accès à la station de « pompage-traitement » et ainsi au forage F2.

Il a été réalisé au sein de l'enclos « périmètres de protection immédiate » du forage de Mernel à une quinzaine de mètres du forage F2 existant (**fig. 5**). Il a été mis en œuvre entre le 5 et le 8 février 2018 par l'entreprise Bonnier forages (La

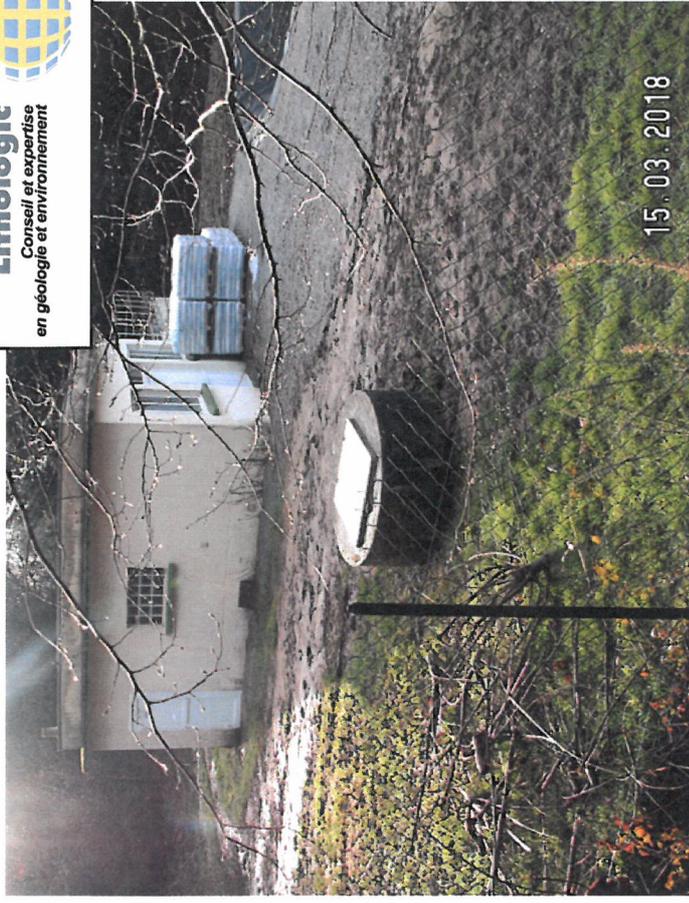
Forage F2 et station de traitement de Mernel au sein d'un enclos grillagé.

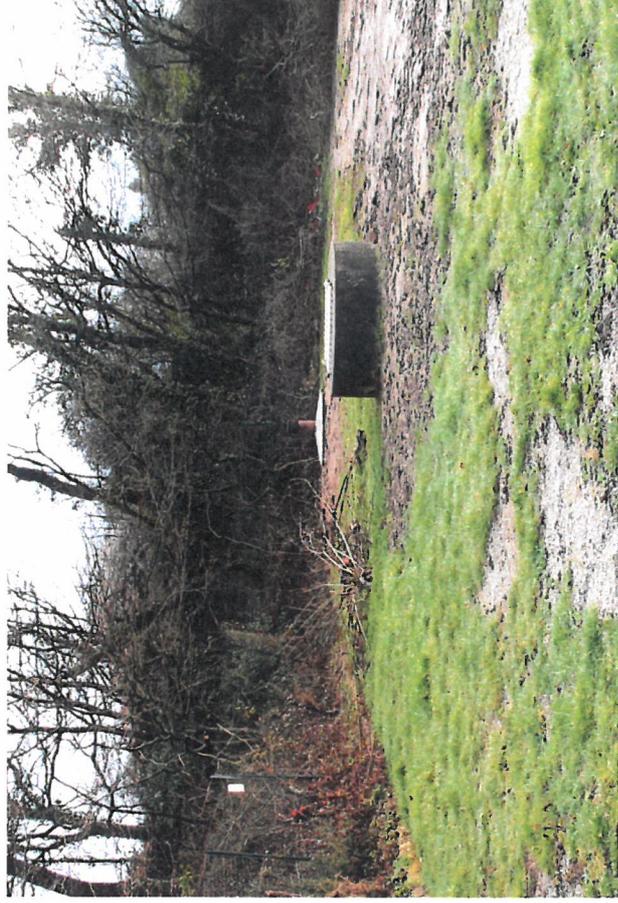
Forage F2 et, au delà, le piézomètre mis en place en janvier 2018.

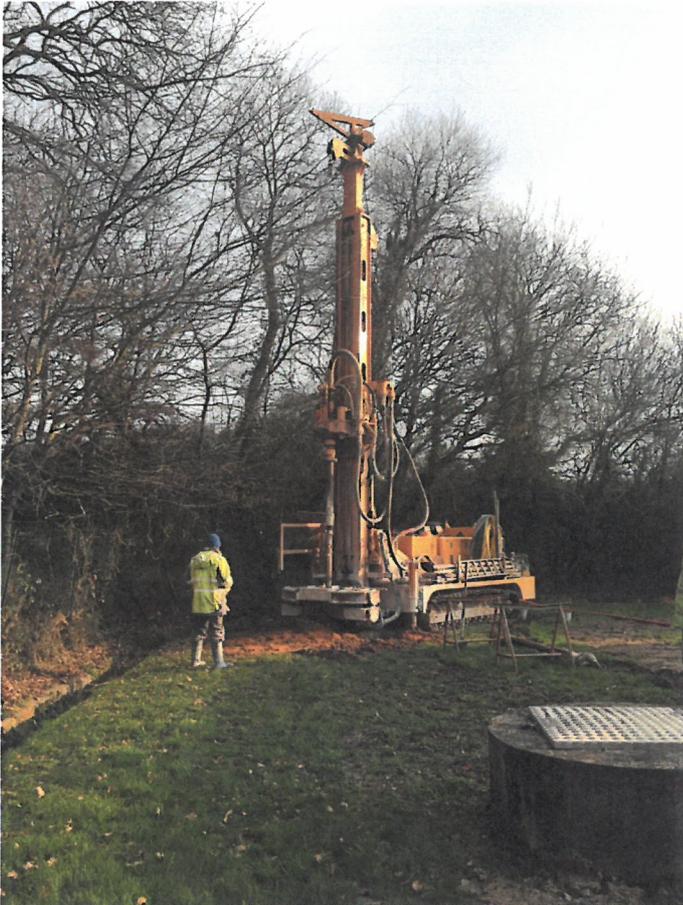
Vue de la foreuse utilisée
(5, 6 et 7 février 2018)

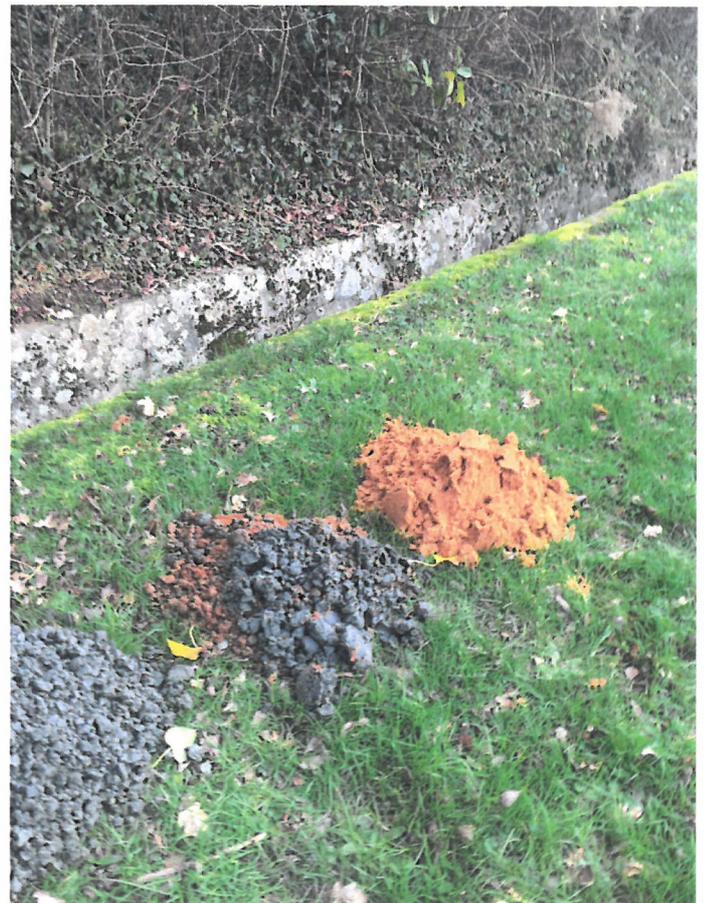
Le passage franc entre les argiles noires et les sables roux à la cote -13 m/terrain naturel

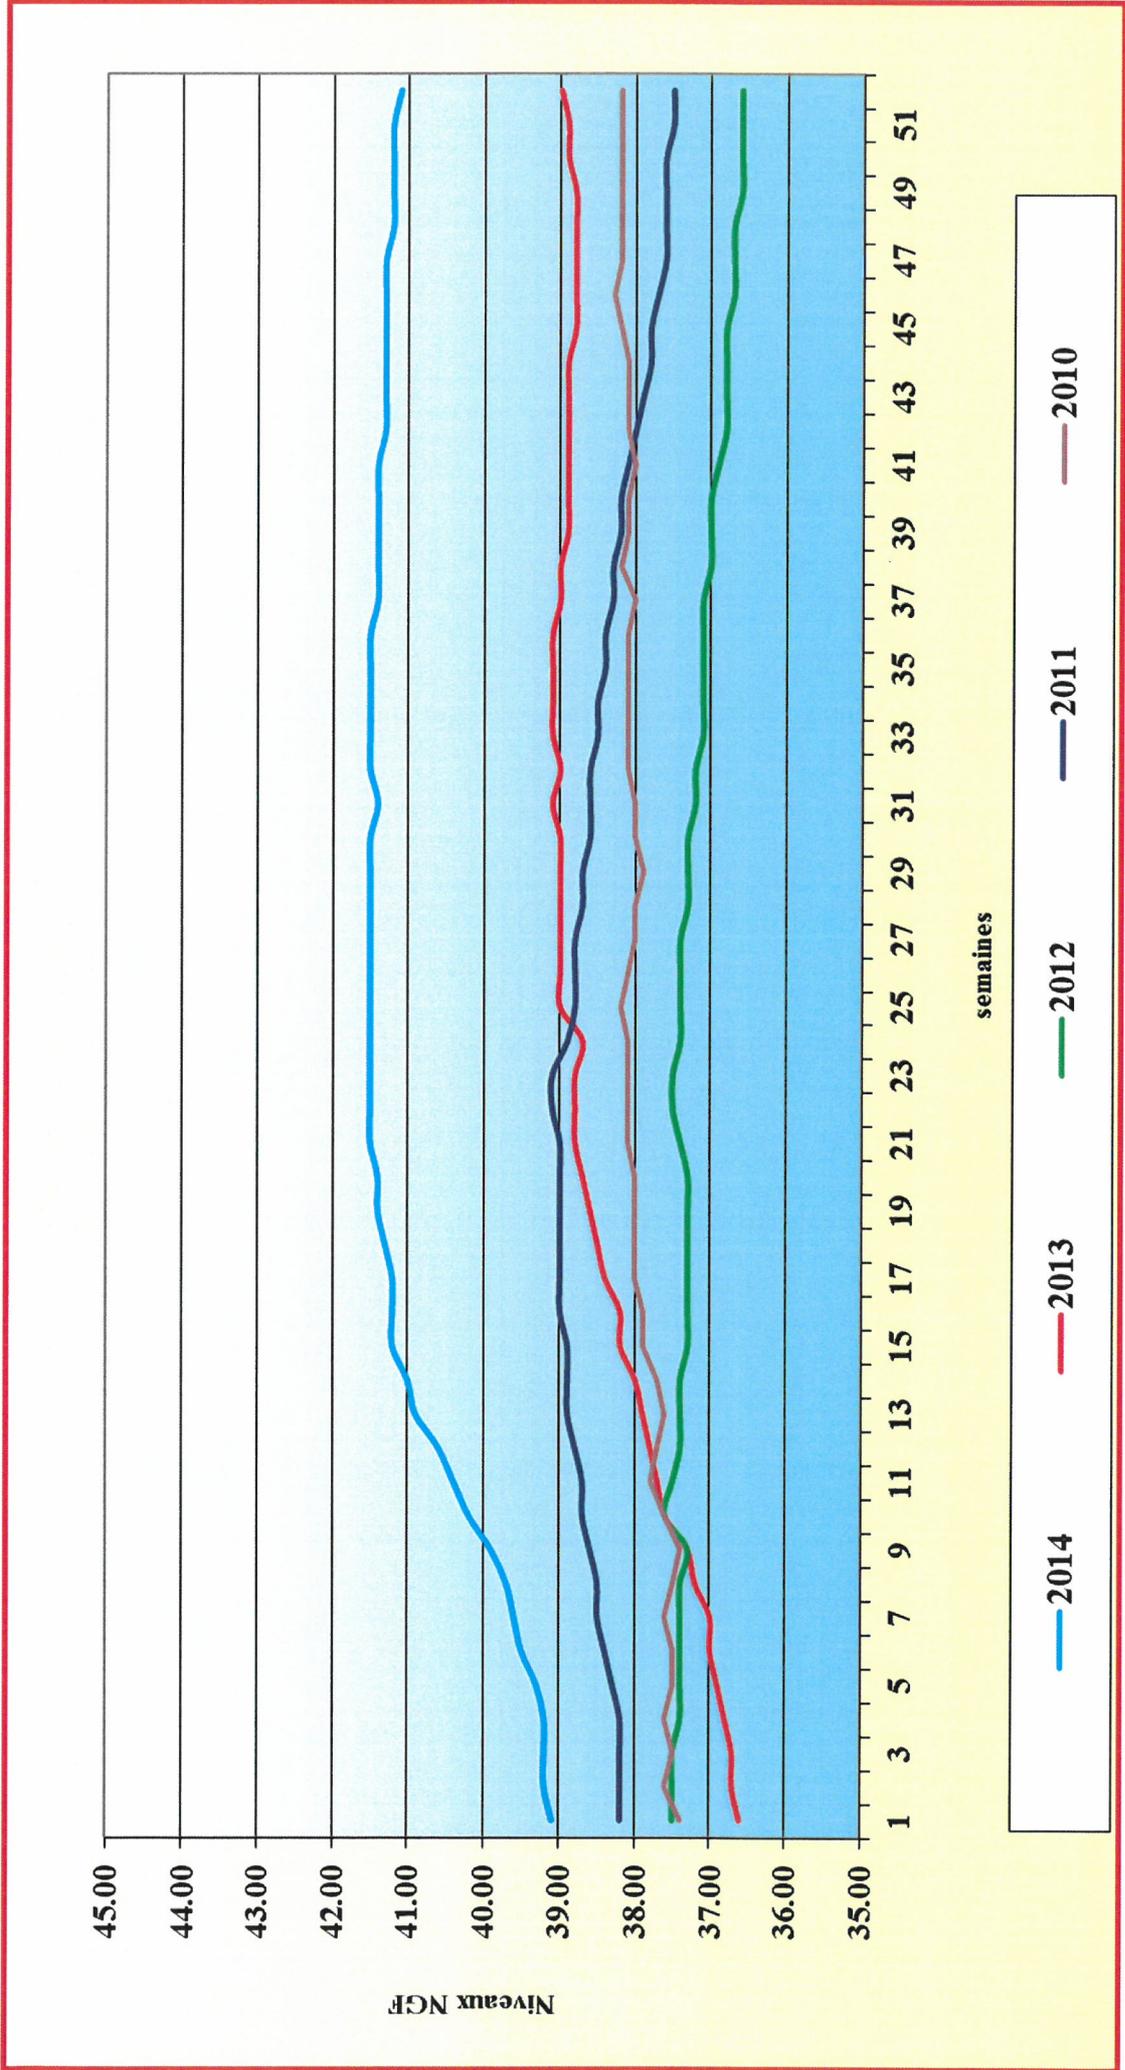
Fig. 6 : Evolution des niveaux dynamiques dans le forage F2 de Mernel, par unité hebdomadaire, entre 2010 et 2014 [d'après documents Saur].

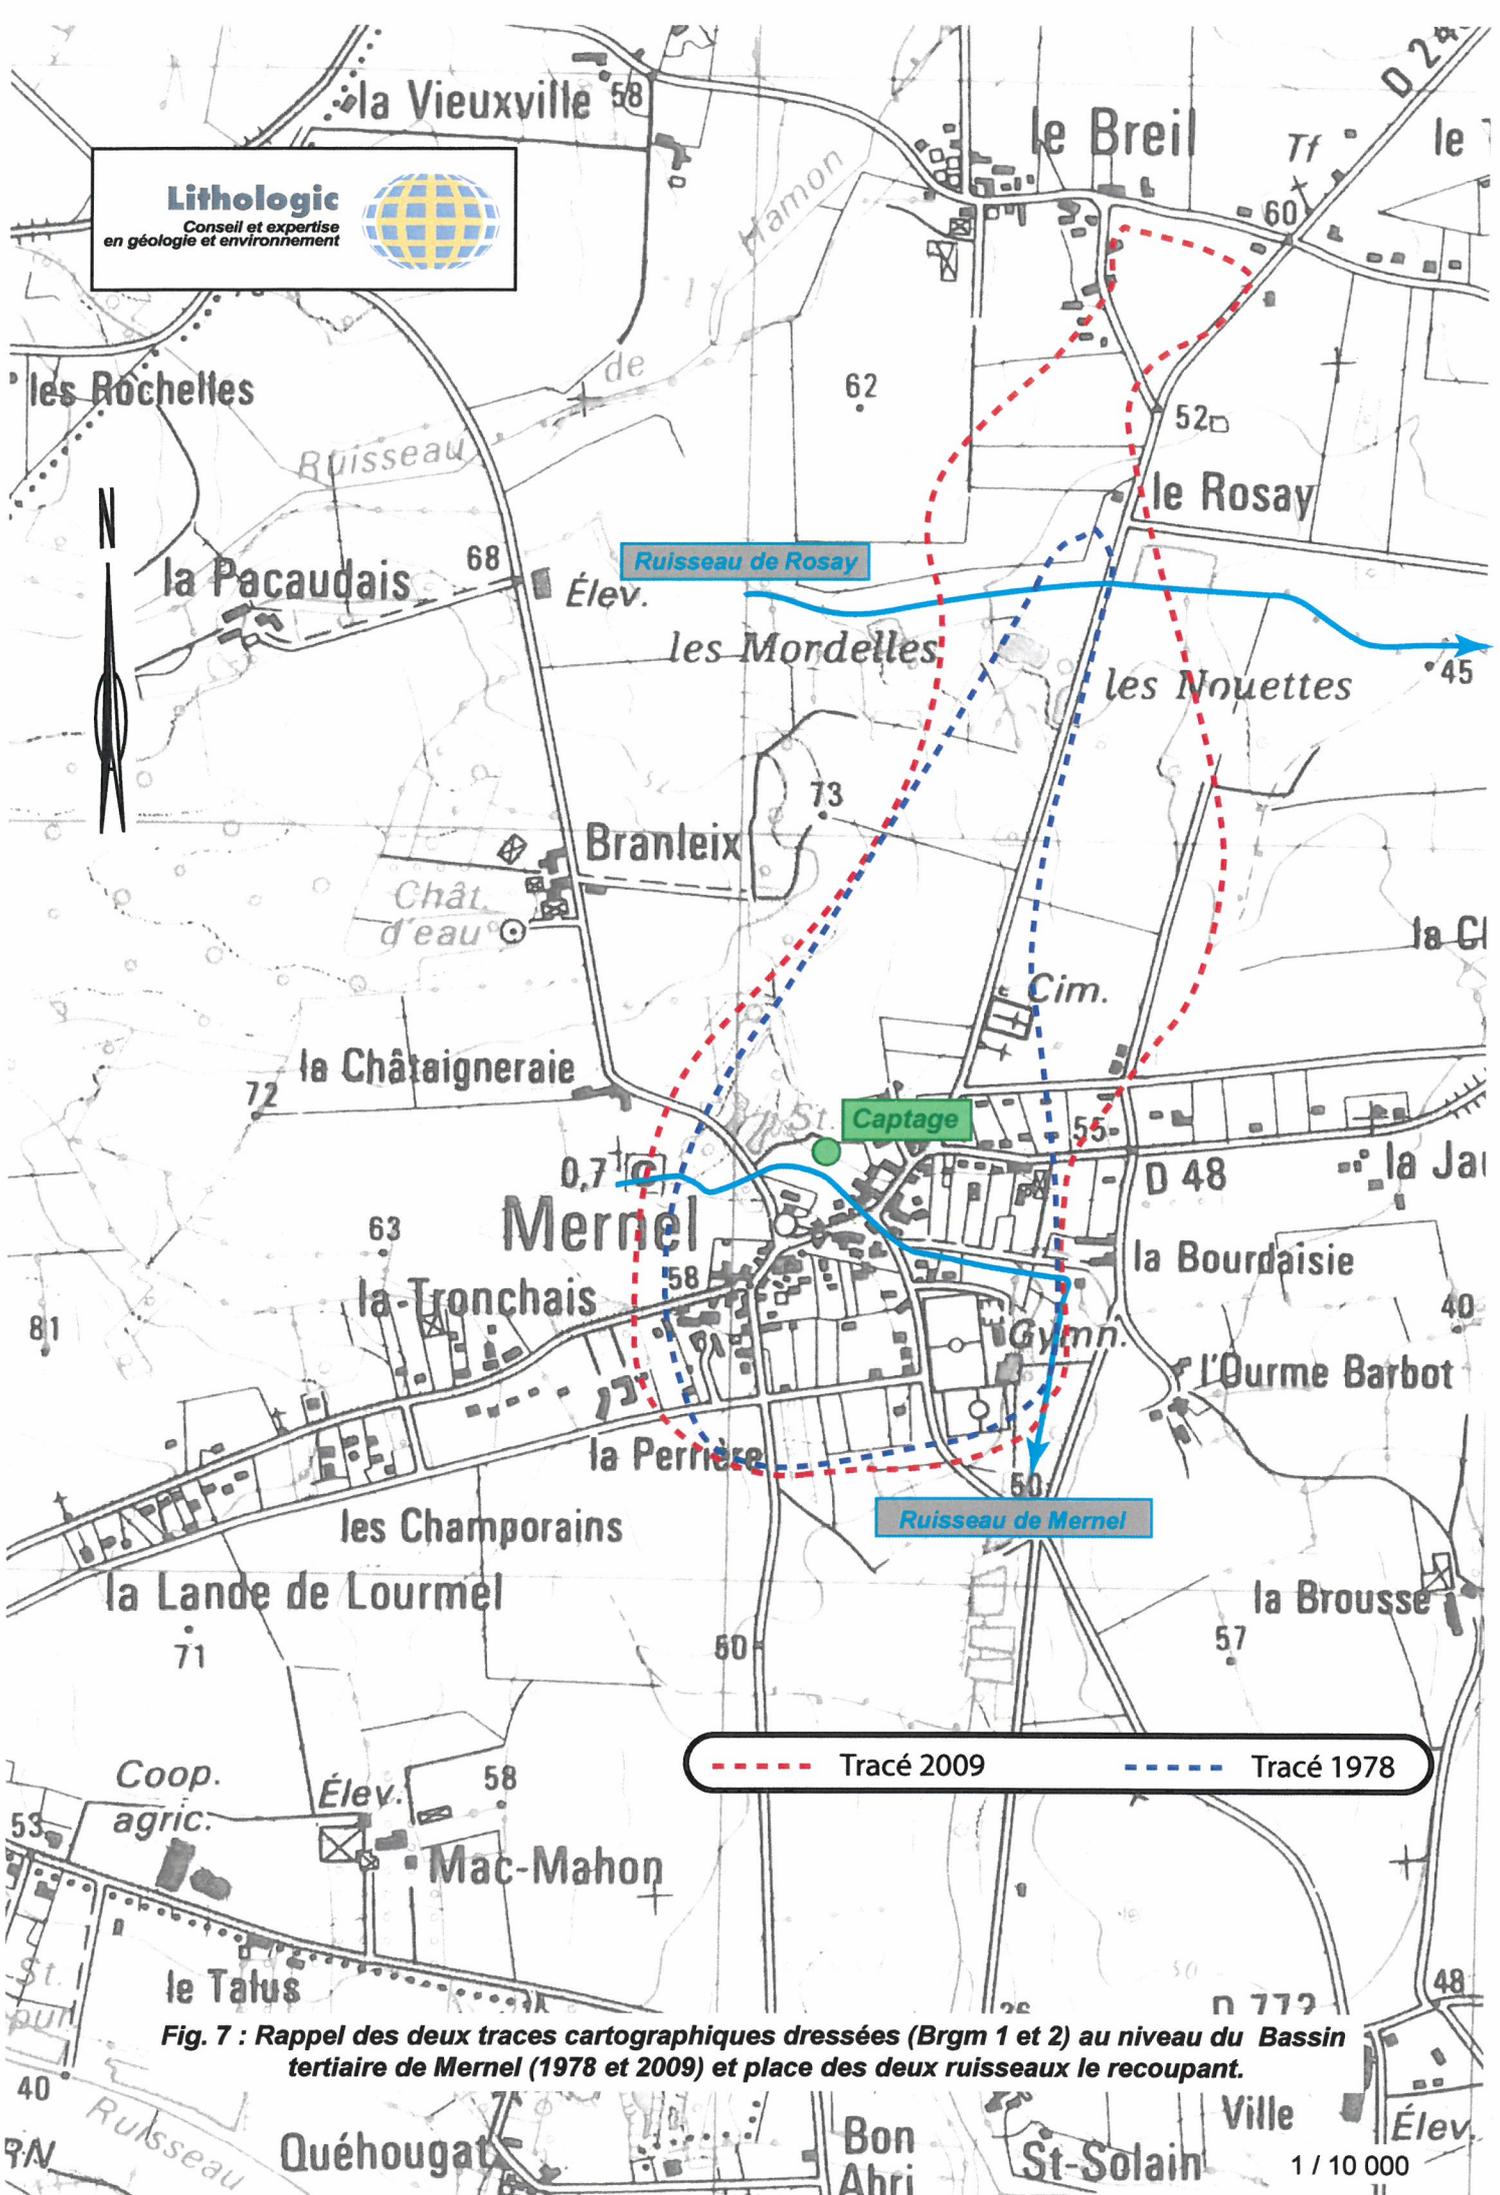
Fig. 7 : Rappel des deux traces cartographiques dressées (Brgm 1 et 2) au niveau du Bassin tertiaire de Mernel (1978 et 2009) et place des deux ruisseaux le recoupant.

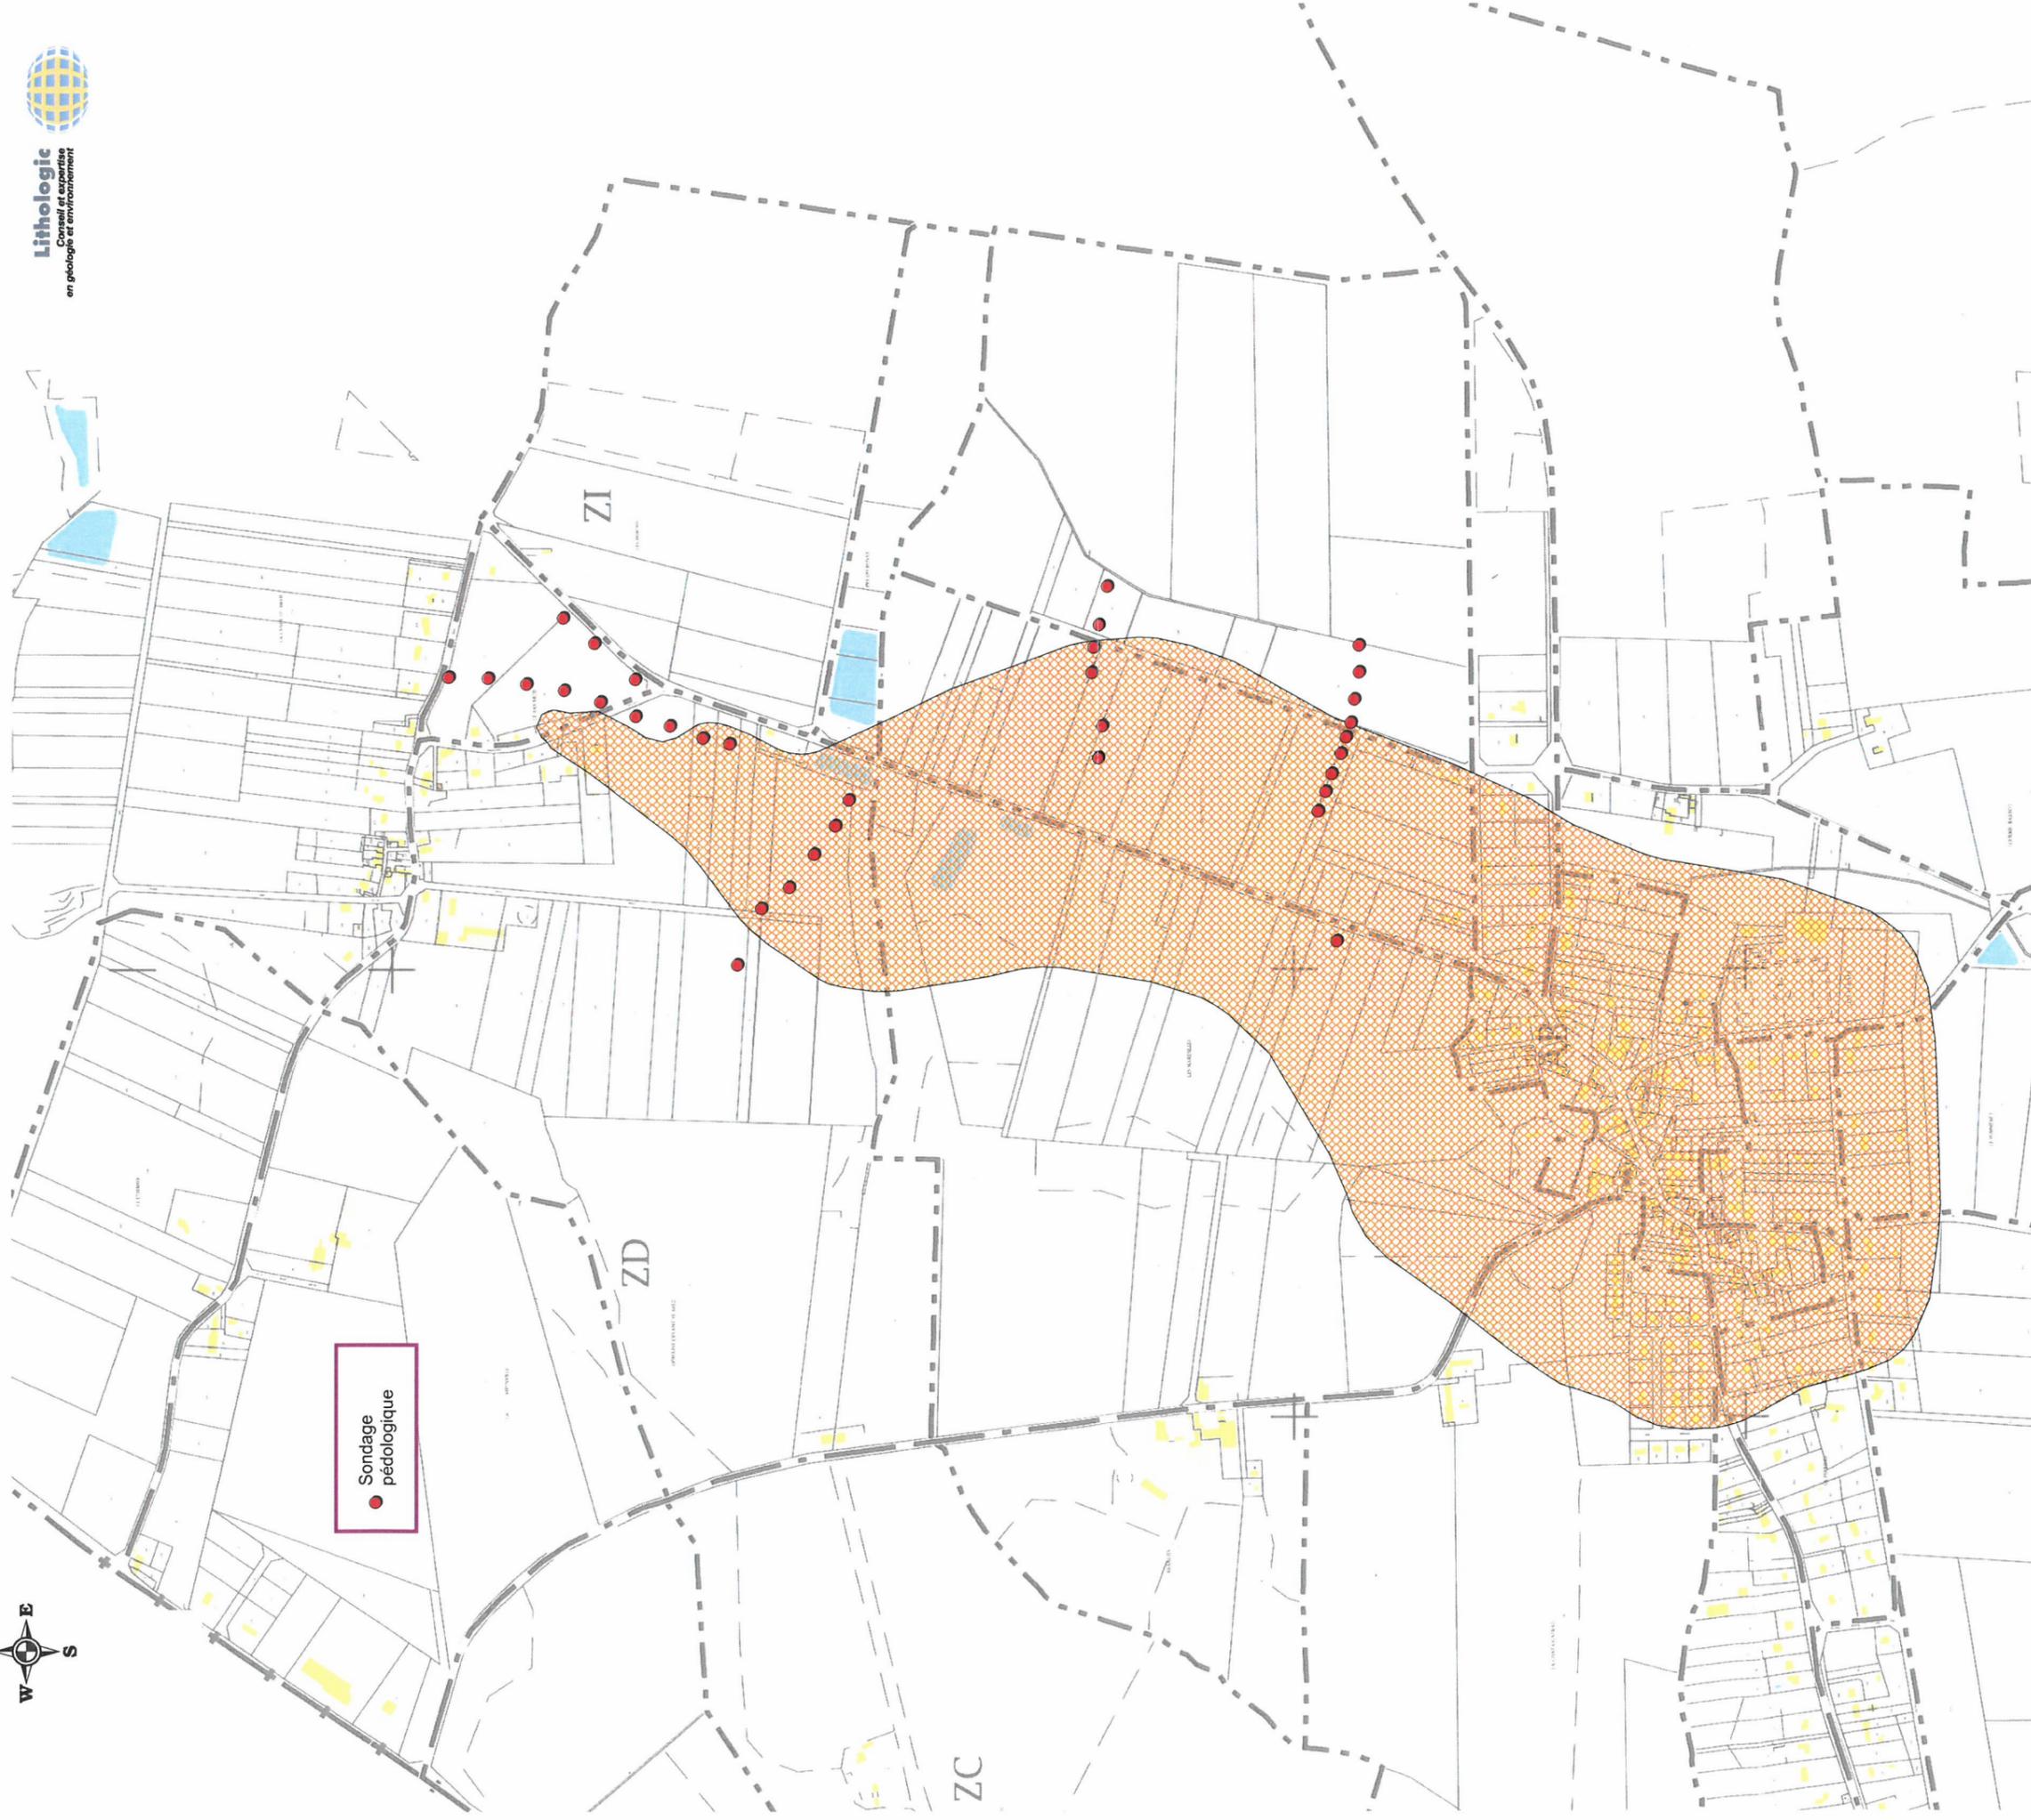
Fig. 8 : Localisation des sondages effectués à la tarière à main réalisés dans le cadre de la recherche d'extension du bassin tertiaire de Mernel.

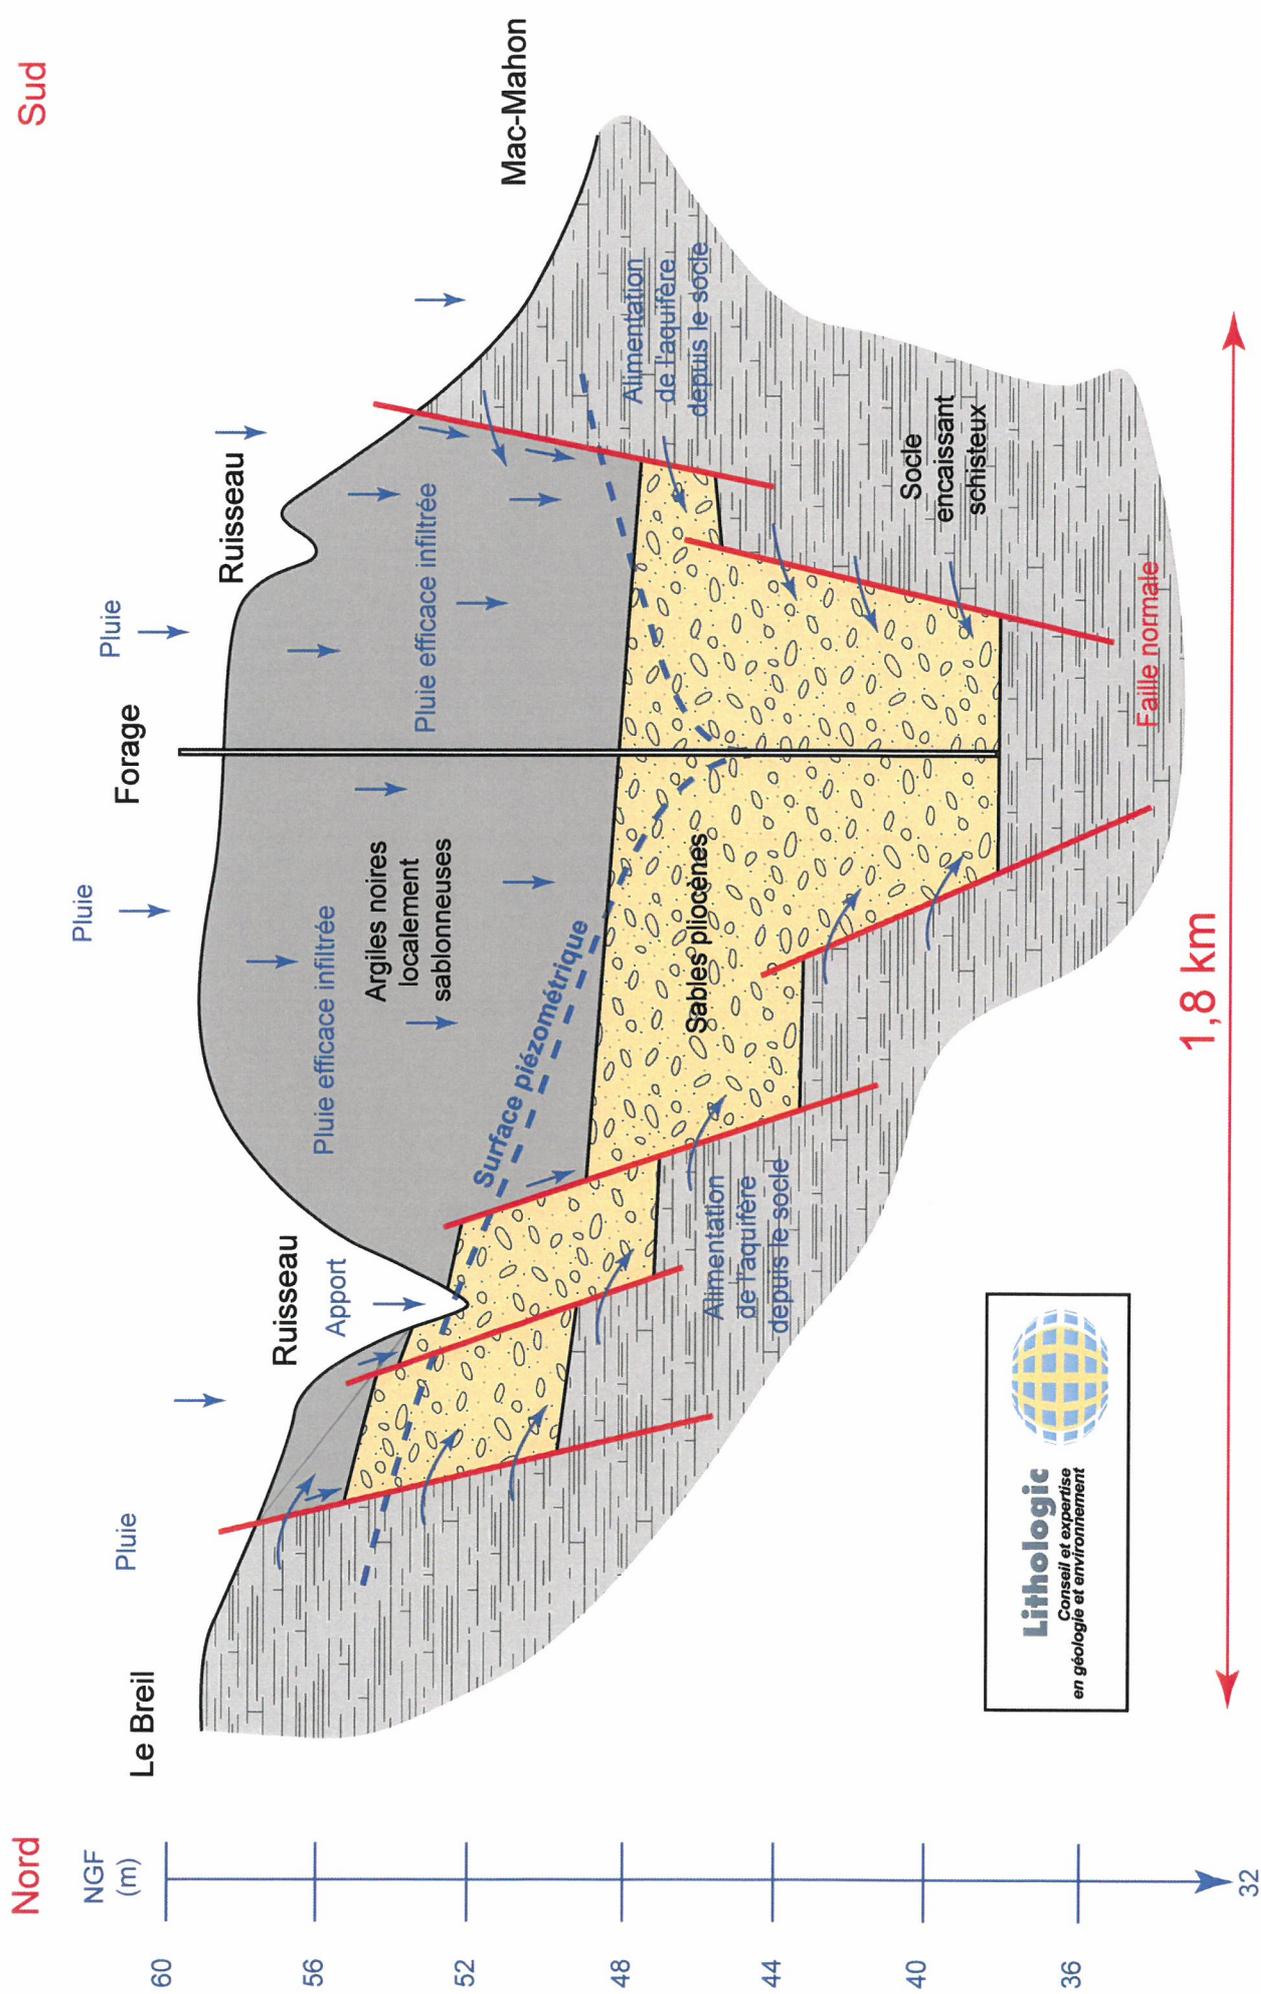
Fig. 11 : Schéma conceptuel théorique du fonctionnement hydrogéologique de l'aquifère capté au sein du bassin de Mernel.

D'une façon générale, les bassins d'effondrement tertiaires de Bretagne jouent en failles normales, avec en leurs seins tout un système de grabbens et parfois de horsts ; le caractère normal des failles les bordant favorisant des transferts d'eau par ces zones de contact anormal. On en déduit un schéma conceptuel tel qu'illustré en **figure 11**.

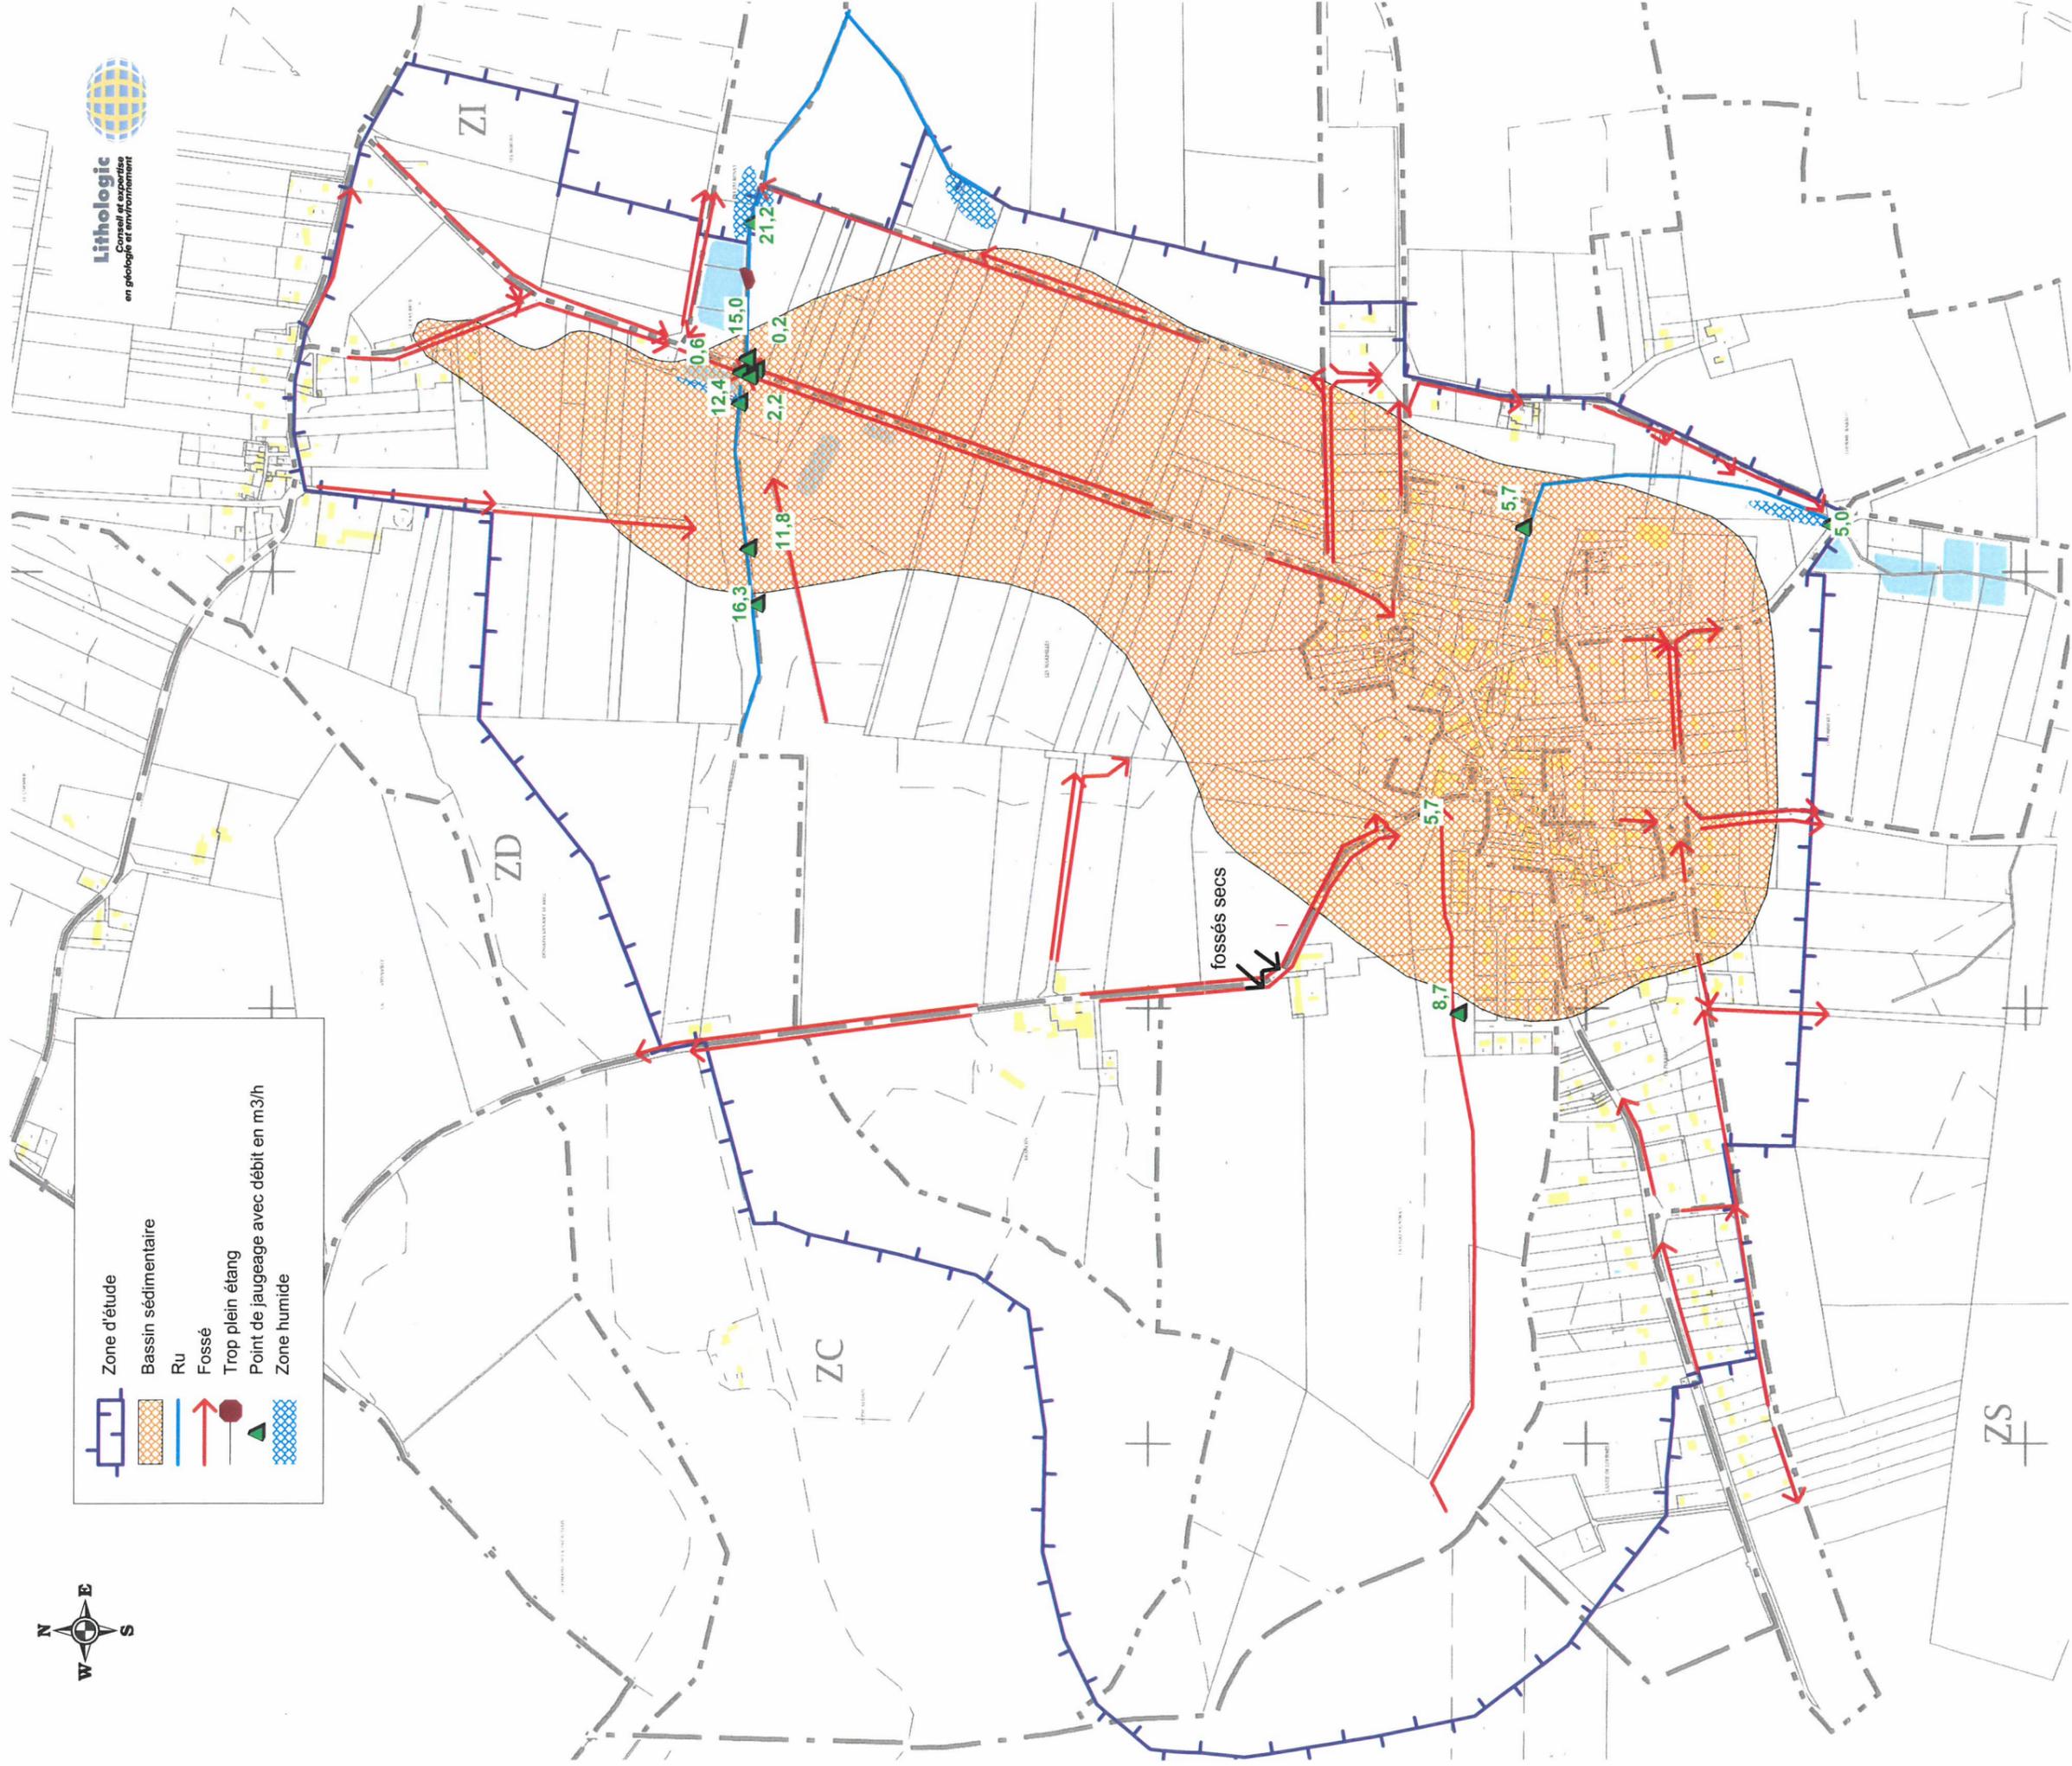
Fig. 12 : Résultats des jaugeages (en m³/h) des ruisseaux de Mernel et de Rosay réalisés avant, sur, et au-delà du bassin tertiaire de Mernel (35), janvier 2018.

Le cas est relativement simple et a pu être traité selon 4 mesures. Le fossé qui alimente ce cours d'eau était bien en eau ; son débit, avant son entrée dans le bassin tertiaire, est de 8,7 m³/h (**fig. 12**). Au sein du bassin, il est estimé en 2 points à 5,7 m³/h, soit une déperdition de 3 m³/h (*soit 34-35 % de l'apport initial*). Un peu plus loin, alors qu'il intercepte une zone humide, il est estimé à 5,0 m³/h.

Avant l'entrée dans le bassin tertiaire, le débit est estimé à 16,3 m³/h. Il chute, très rapidement au sein du bassin, avant les différents fossés et zones humides, à 11,8 m³/h ; soit une perte de 4,5 m³/h (*soit 27-28 % de l'apport initial*). Un peu plus loin, il croise une zone humide avec ru dont l'exhaure est estimée à 0,6 m³/h. On est alors à 12,4 m³/h. Puis 2 fossés apportent 2,2 et 0,2 m³/h (*le troisième étant difficilement quantifiable*). En sortie de ce « nœud », peut être mesuré, avant la sortie du bassin tertiaire, 15,0 m³/h (*cohérence : 12,2 + 2,2 + 0,2 + x = 15*). Quittant le bassin, le ruisseau de Rosay bénéficie des apports du trop plein de l'étang proximal ; le débit passant alors à 21,2 m³/h.
