OUEST 35
SYNDICAT MIXTE DE PRODUCTION D'EAU POTABLE

**Actualisation de la déclaration de
prélèvement, des périmètres de protection
et de l'autorisation d'utilisation d'eau en
vue de la consommation humaine**

**Volet 2 : actualisation de la déclaration de
prélèvement du forage (F2) de Mernel**

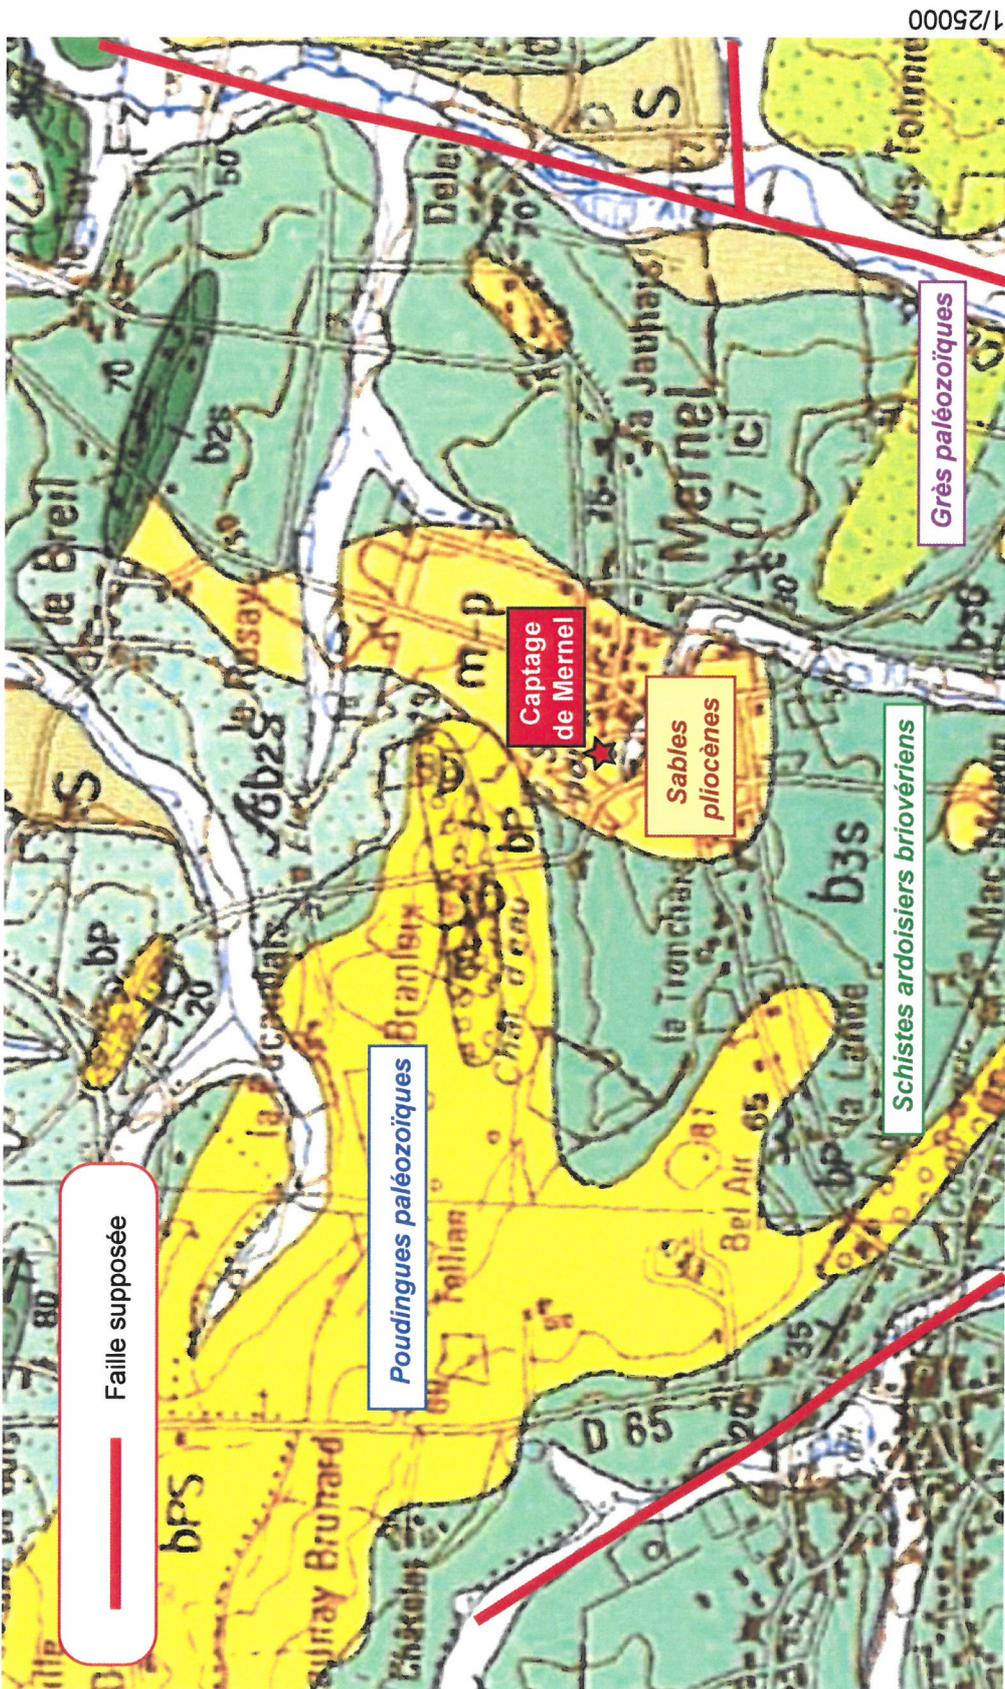
Fig. 14 : Contexte géologique général de la zone de captage de Mernel (35) [d'après la carte géologique au 1/50000 de Guer, 2009, édition : Brgm].

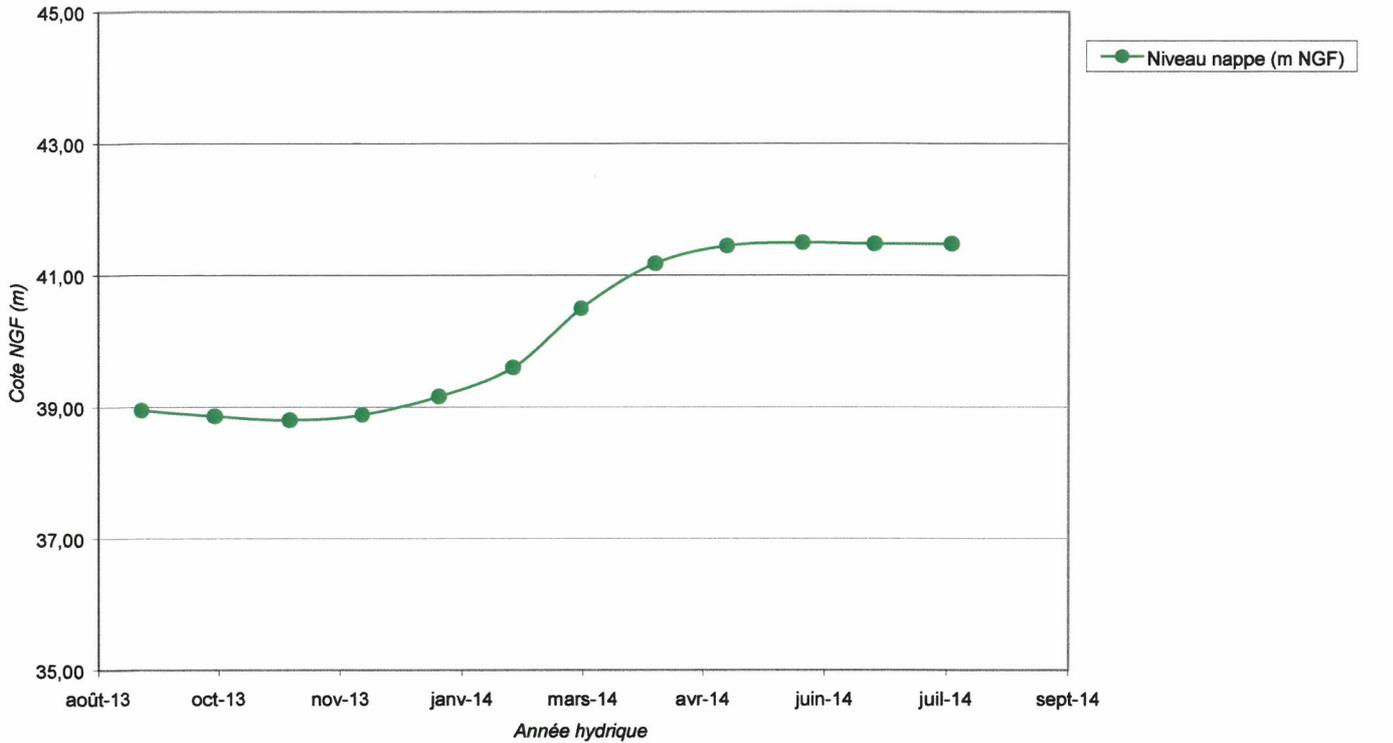
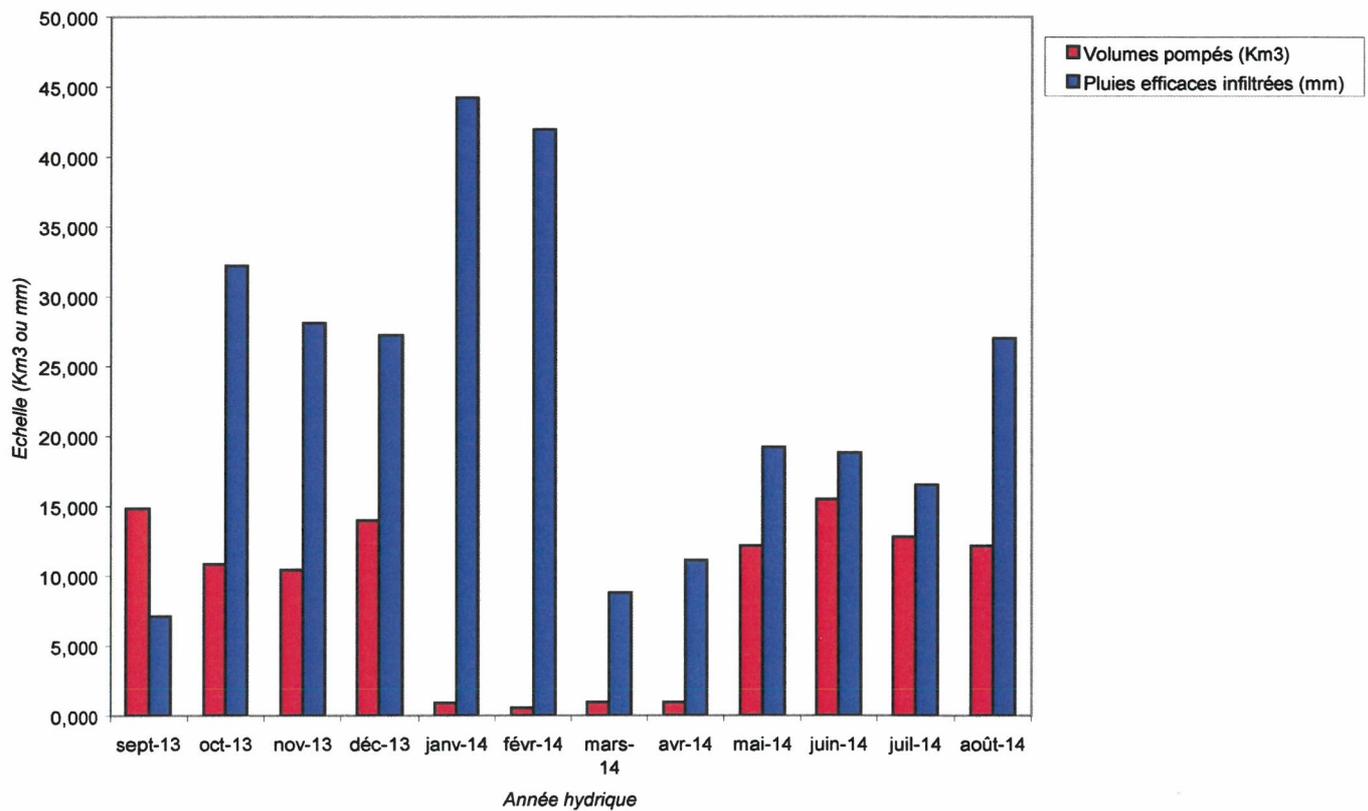
Fig. 20 : Relation "Volumes prélevés", "Pluies efficaces infiltrées" et "Cote NGF du toit de la nappe", au cours de l'année hydrique "septembre 2013 - août 2014".

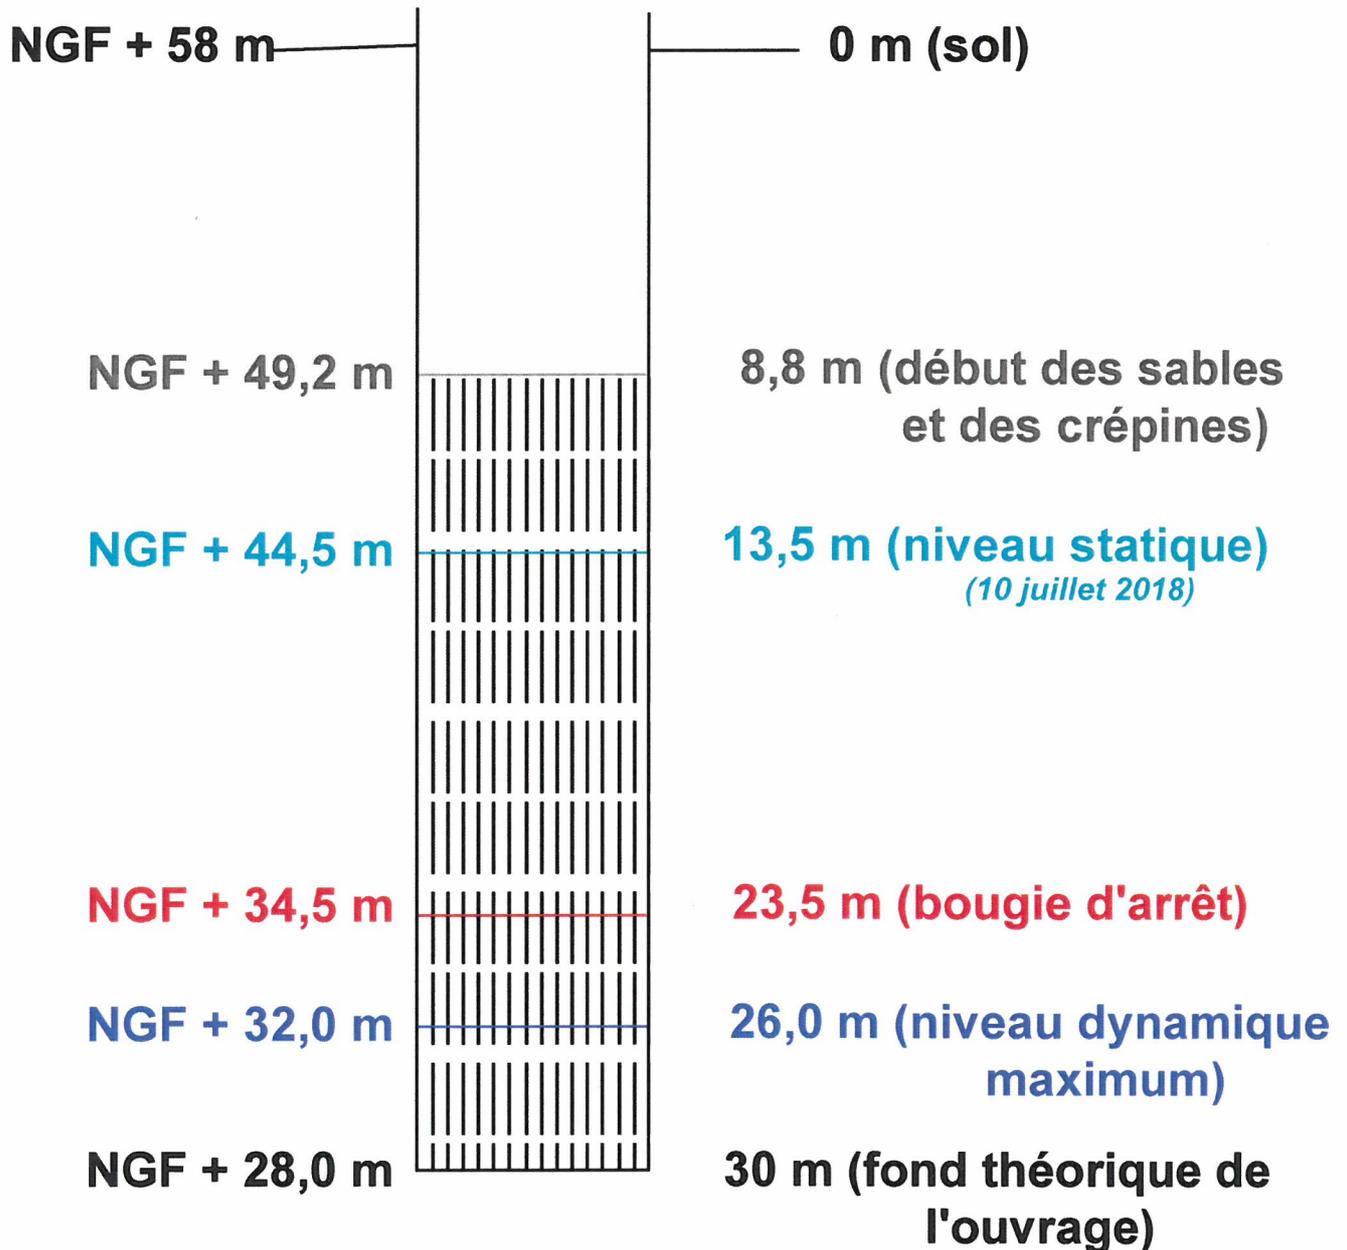
Fig. 21 : Disposition proposée pour l'exploitation du forage de Mernel (35).

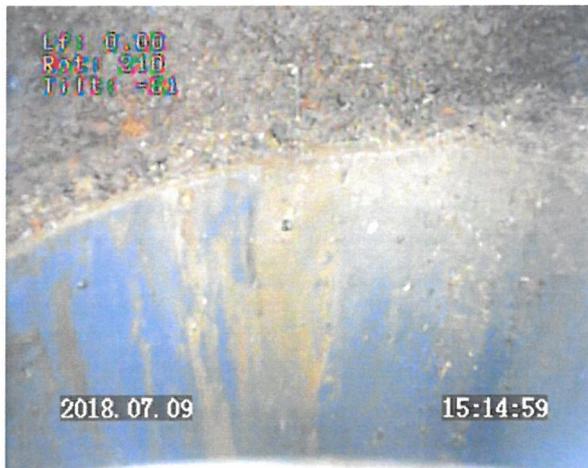
- Tube PVC plein (0 à 8.80 m) : le tubage PVC est en bon état avec des jonctions collées sans défaut apparent. Les parois sont ponctuellement recouvertes d'un voile peu épais de rouille.
- Tube inox à crépine à fils enroulés (8.80 à 25.90 m) :
 - de 8.80 à 14.00 m : Les crépines sont en bon état. Le massif gravillonnaire est visible à travers les fentes. Un tube guide est installé à partir de 11.30 m.
 - de 14.00 à 23.00 m : Les crépines sont obstruées, des dépôts plus ou moins épais sont observables. Ponctuellement, à proximité du tube guide des dépôts noirs se forment. L'eau présente une légère turbidité. Un câble électrique est tombé dans l'ouvrage à parti de 23.00 m.
 - de 23.20 à 24.85 m : Les crépines sont en bon état et le massif gravillonnaire est visible à travers les fentes.
 - 24.85 à 25.90 m : Les crépines sont obstruées, et des dépôts épais sont observables.

Prof 0.00 m : début de l'enregistrement / tube PVC Ø185/200 mm

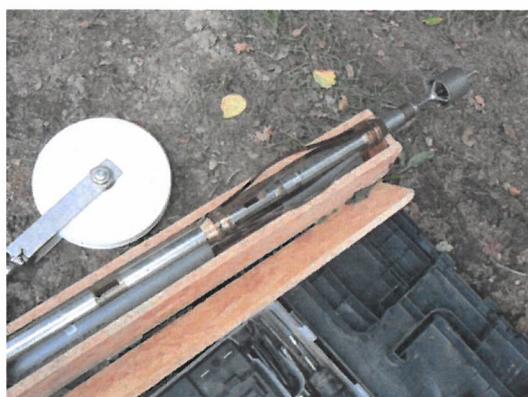
Figure 9 - Sonde TCIS et le flowmetre avec un centreur à corps

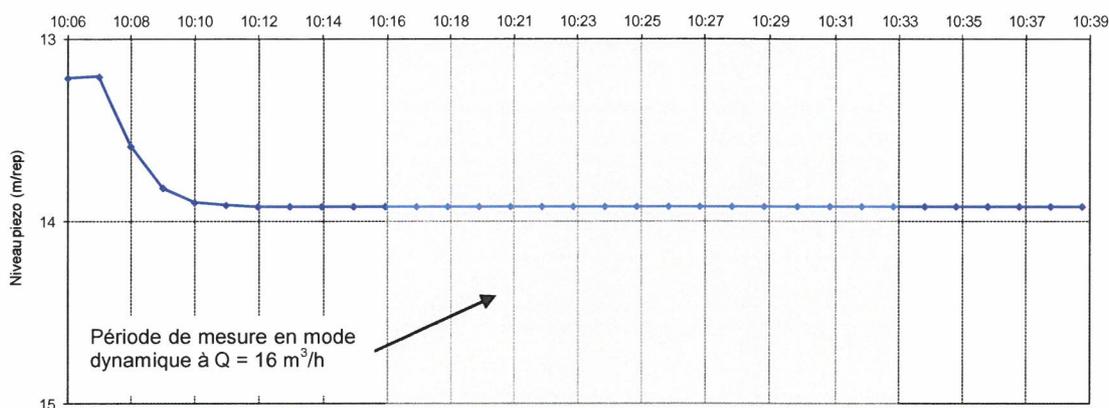
Avec un niveau statique à 13.21 m/repère avant pompage, le niveau piézométrique dynamique en fin de mesure en mode dynamique était de 13.92 m/repère (rabattement de 0.6 m) après 30 minutes de pompage :

Figure 10 - Forage de Mernel / Niveau piézométrique dynamique pendant les mesures au micromoulinet

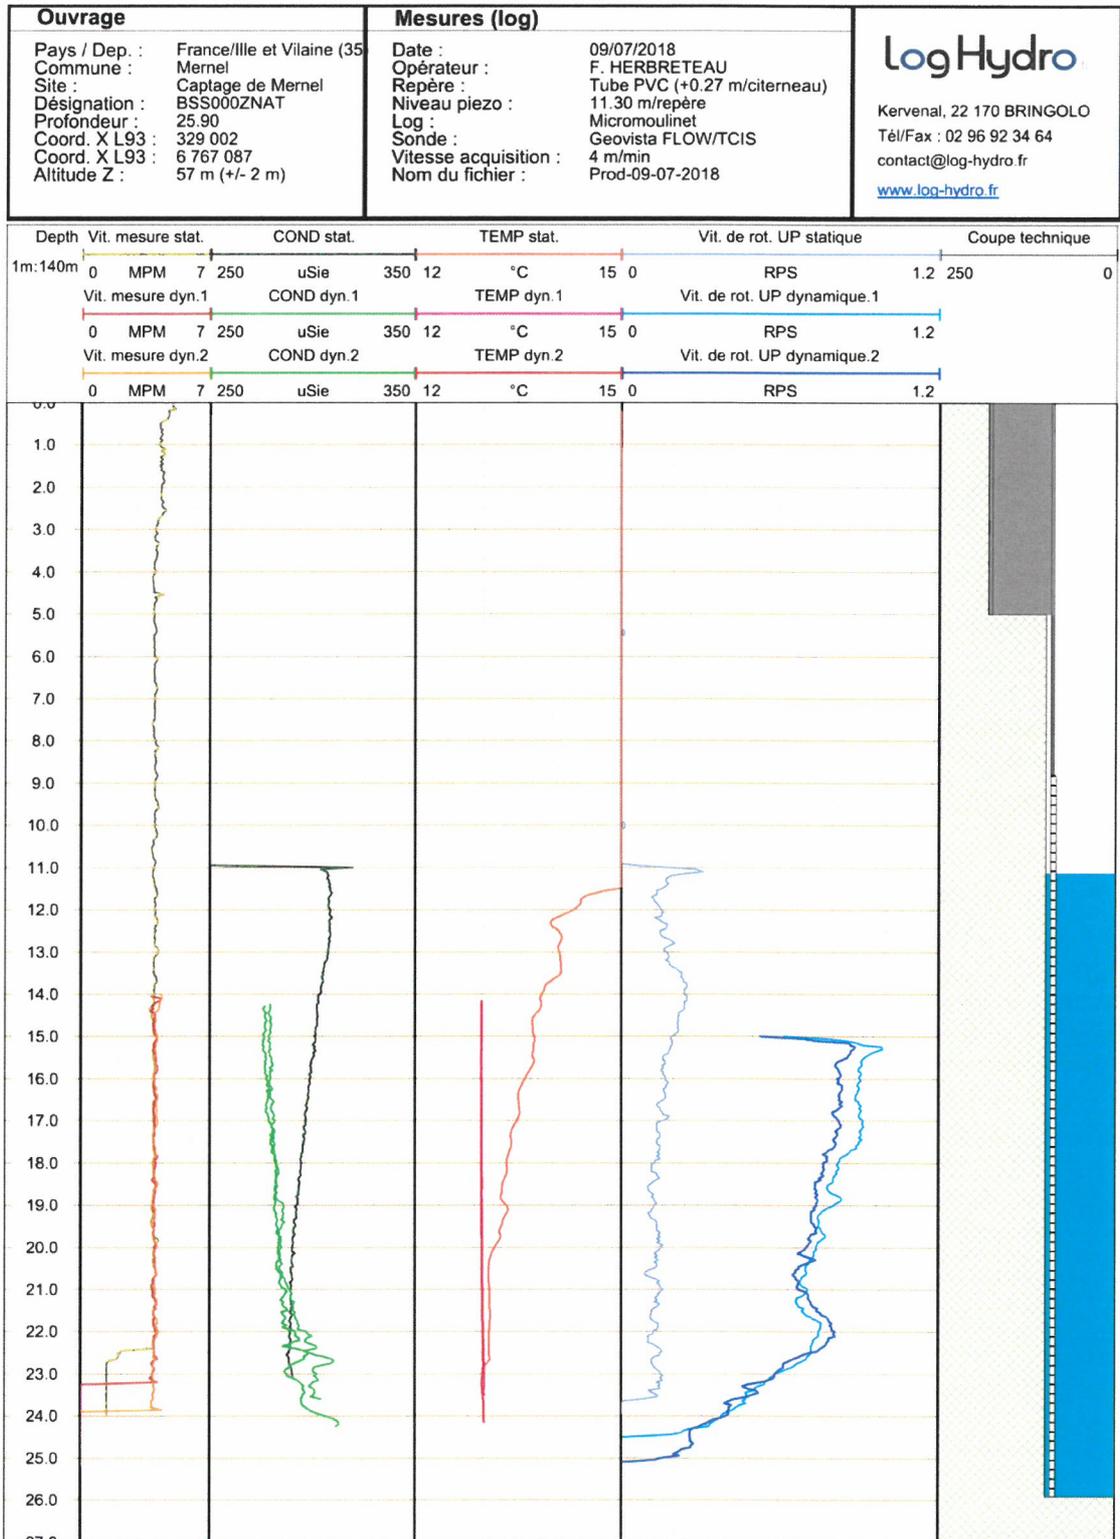
- La répartition des RPS du micromoulinet (Revolution Par Seconde), met en évidence la présence d'au moins 2 zones productives :
 - **entre 15 et 20.5 m** : la baisse des RPS est significative et correspond à **un débit cumulé de 30 %**,
 - **entre 22 et 24.3 m** : la baisse des RPS est significative et correspond à **un débit cumulé de 55 %**
 - **en dessous de 24.3 m** : la baisse des RPS est significative et correspond à **un débit cumulé de 15 %**

Figure 11 - Captage de Mernel / Diagraphie micromoulinet / température et conductivité en mode statique et dynamique ($q = 16 \text{ m}^3/\text{h}$) / Données brutes

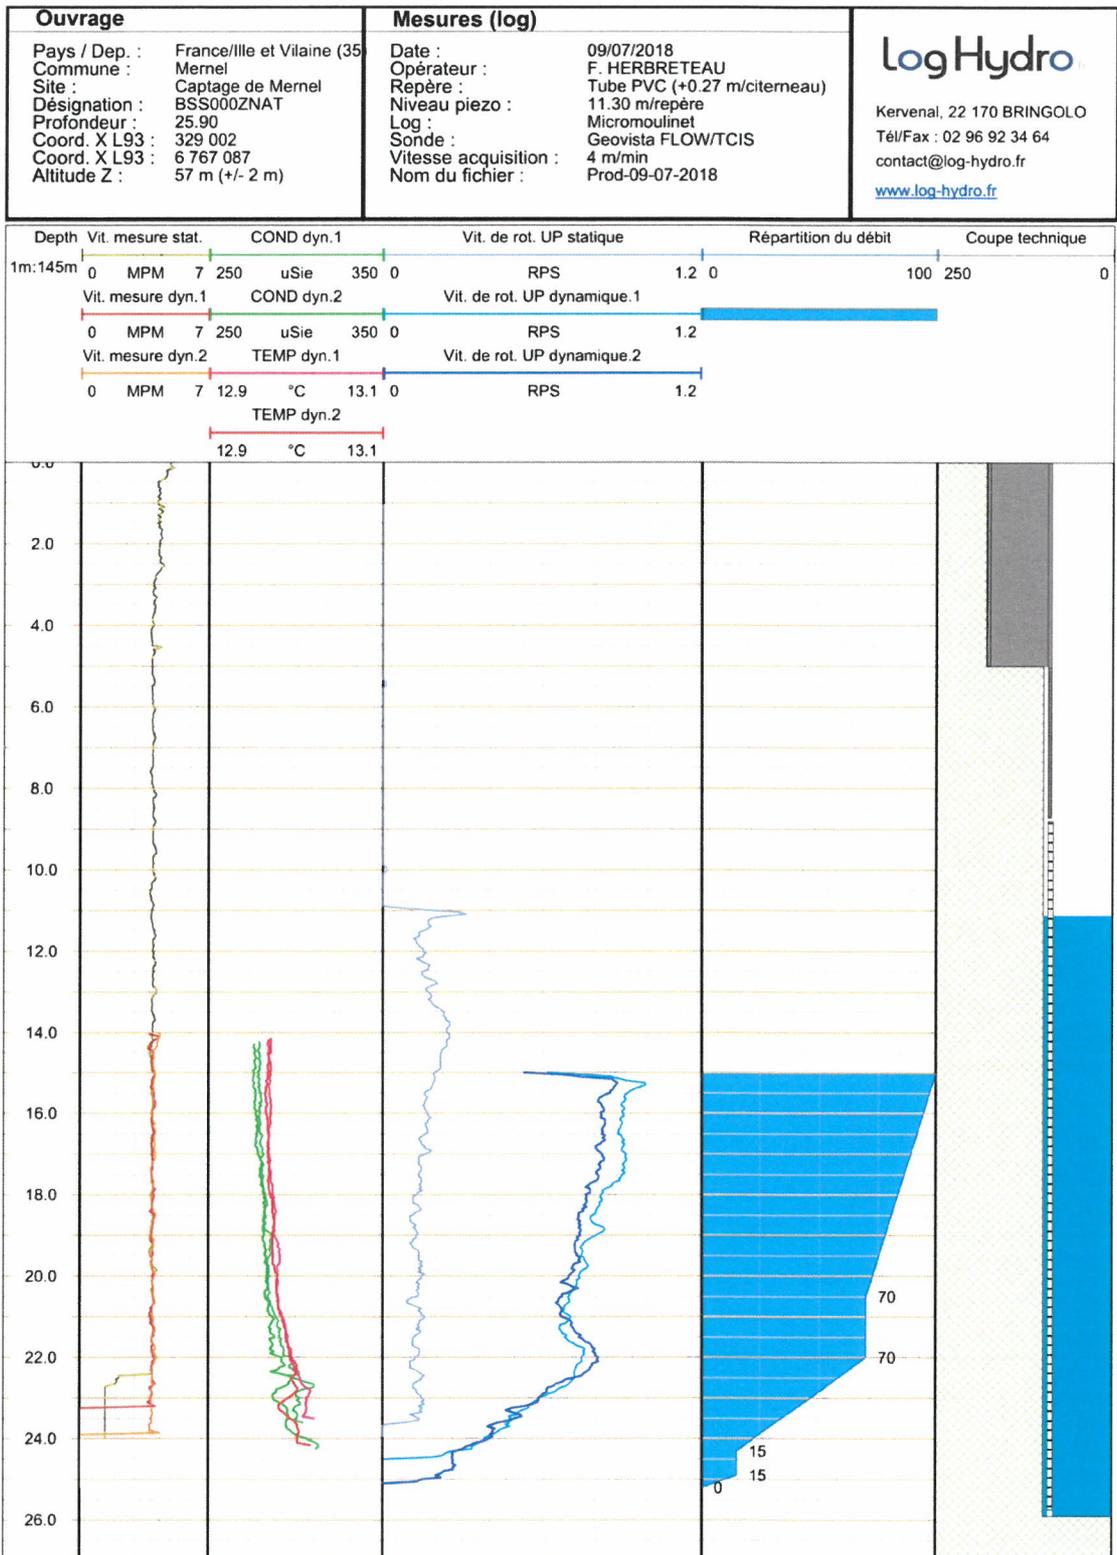
Figure 12 - Captage de Mernel / Diagraphie micromoulinet / température et conductivité en mode statique et dynamique ($q = 16 \text{ m}^3/\text{h}$) / Données interprétées

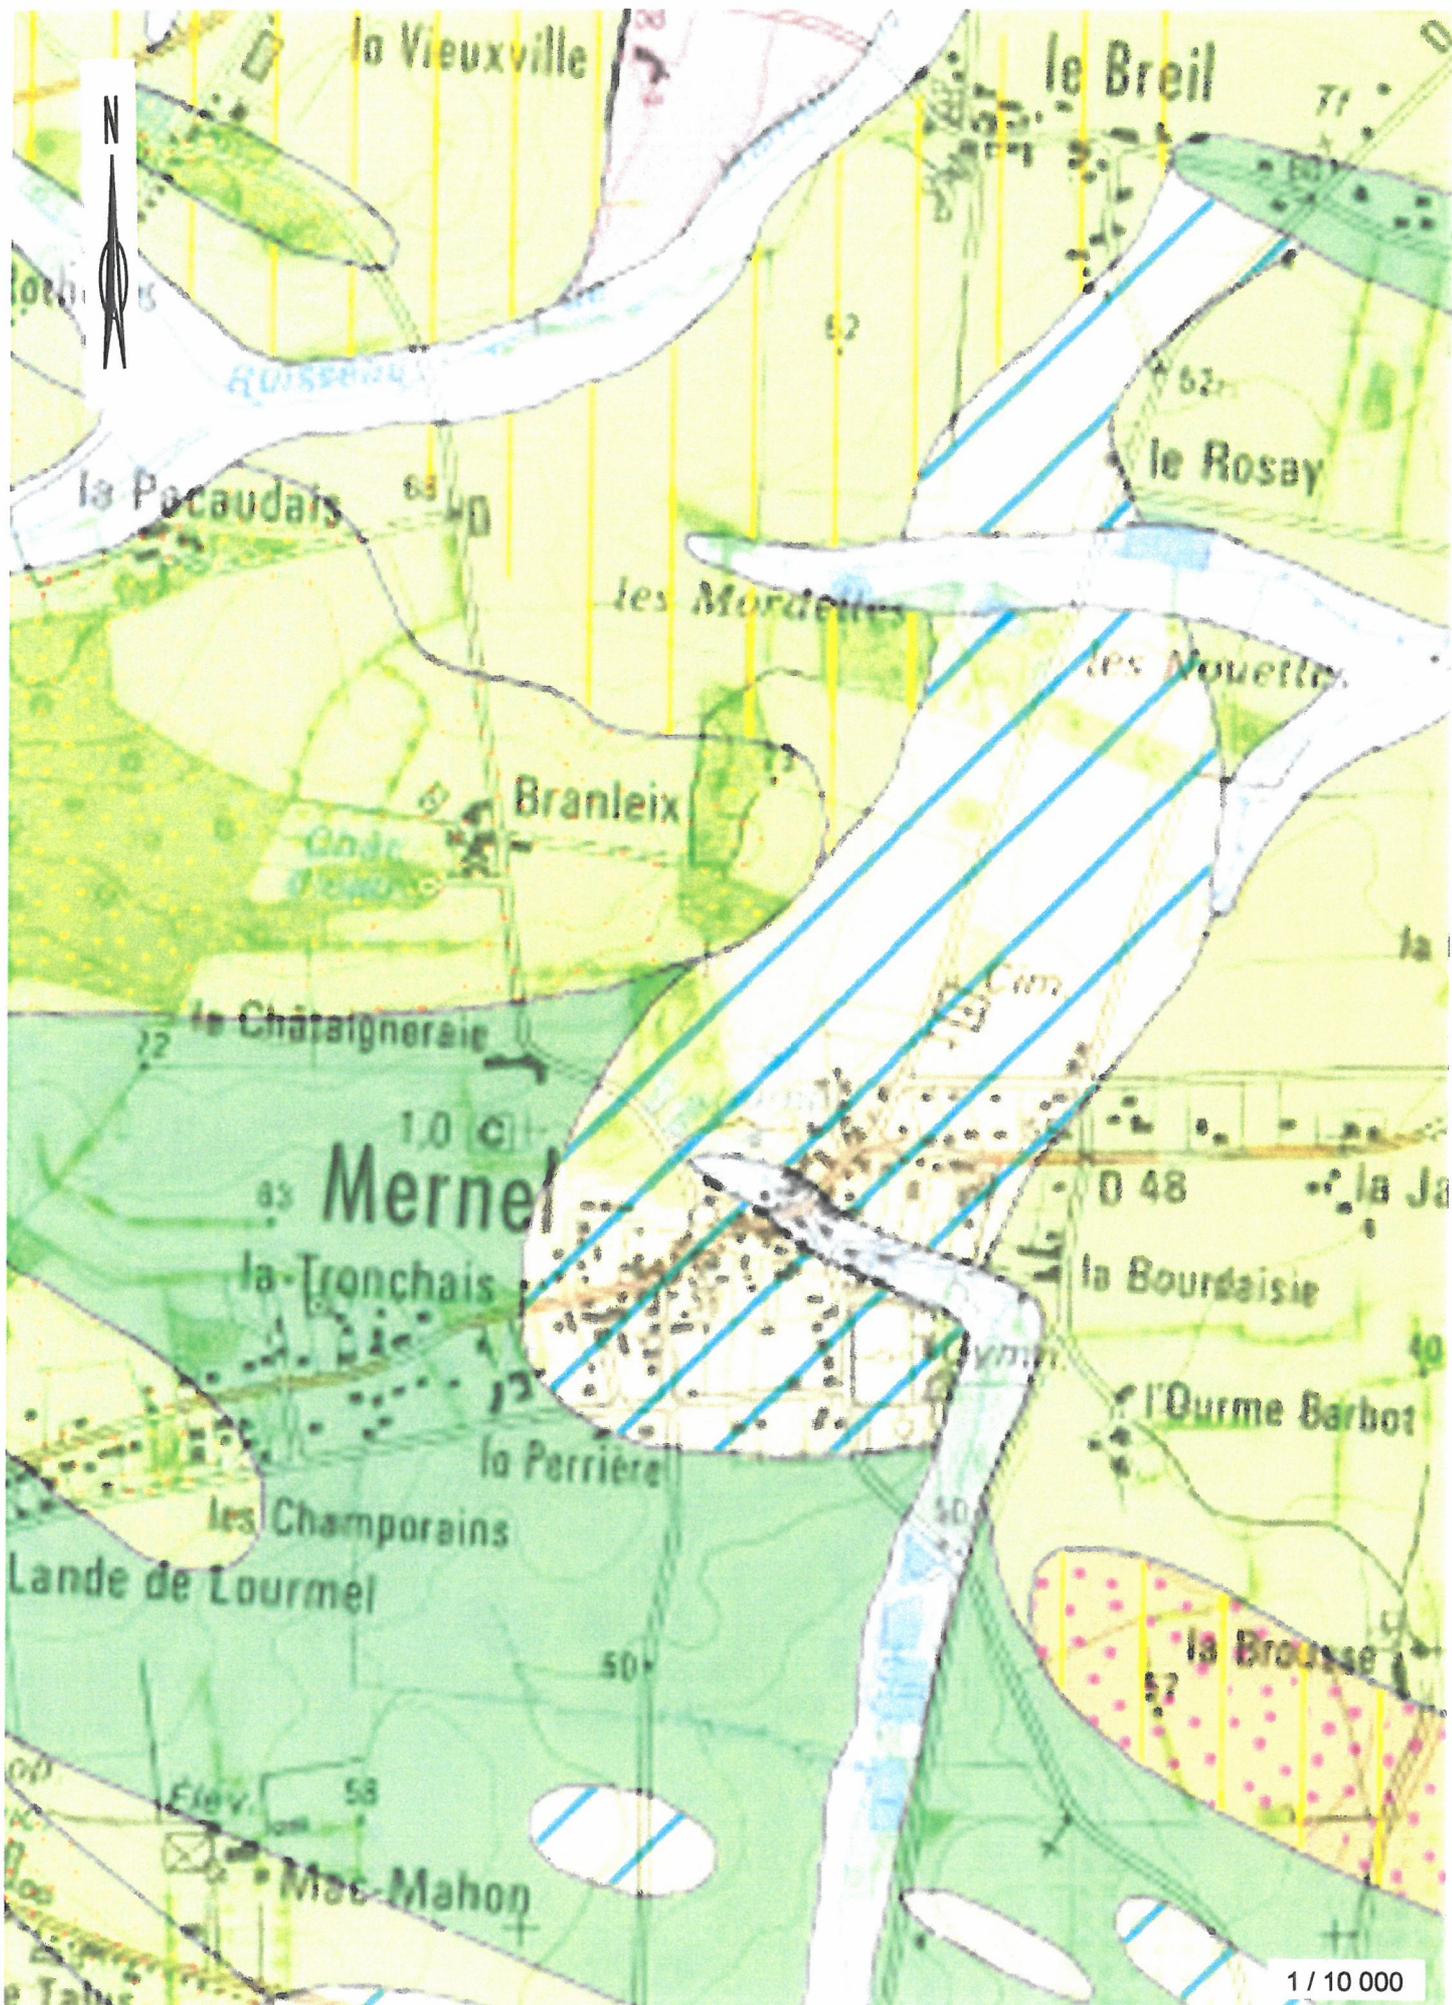
Tracé géologique de l'extension du bassin tertiaire de Mernel (35), d'après la carte au 1/50000 de Guer.
