**COMMUNE DE RIBOUX**

**MISE EN PLACE DES PERIMETRES DE PROTECTION DES  
CAPTAGES DE RIBOUX**

**DEMANDE D'AUTORISATION AU TITRE DU CODE DE LA  
SANTÉ PUBLIQUE**

**DOSSIER D'ENQUETE PUBLIQUE**

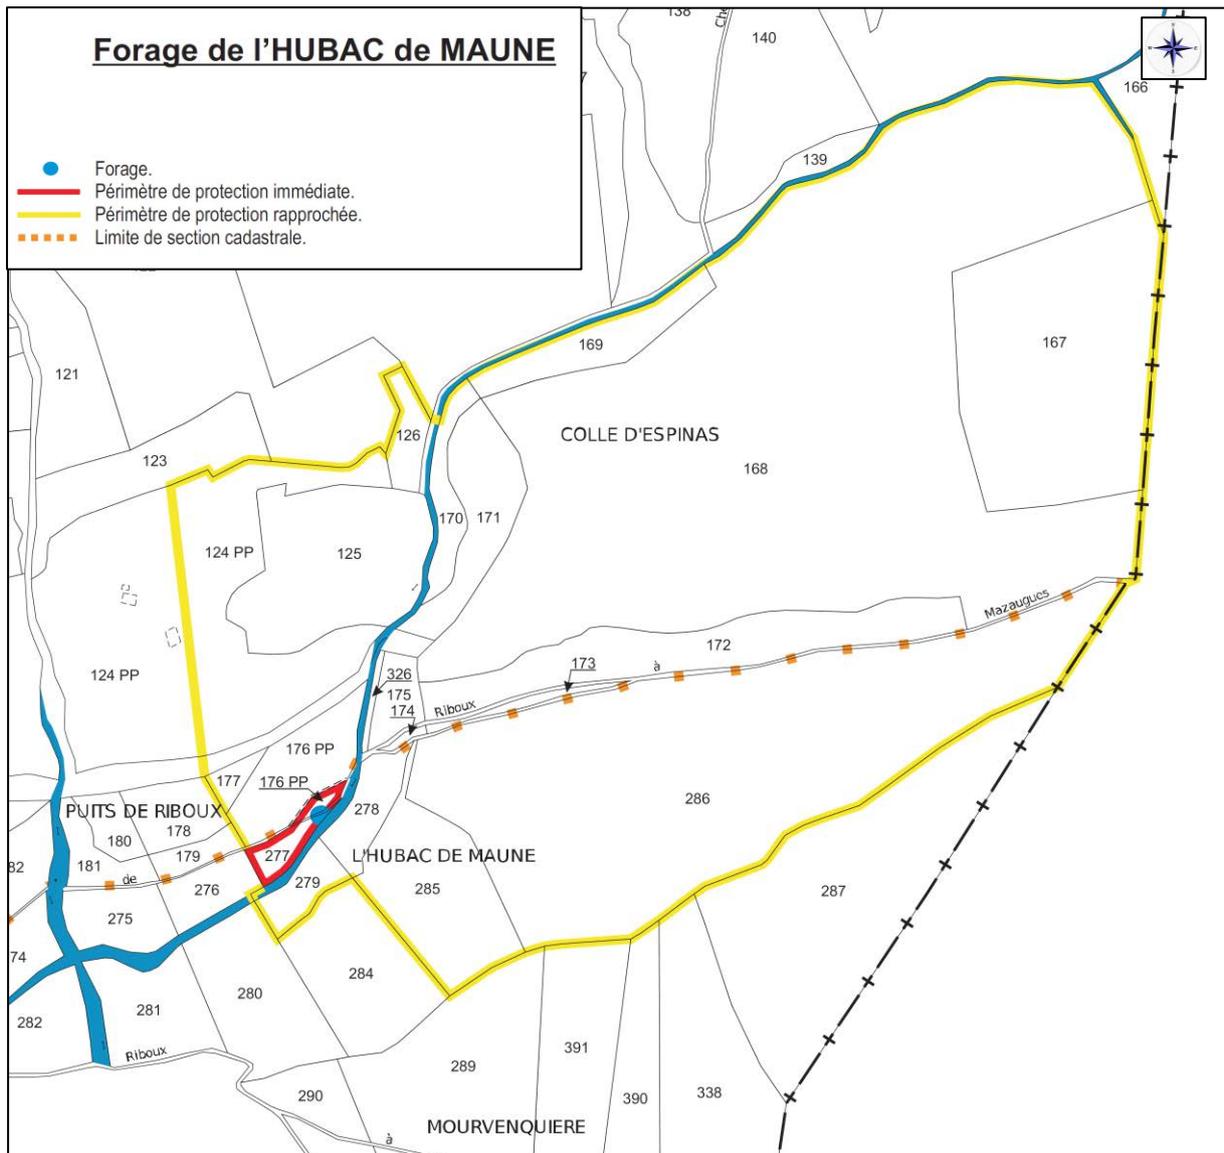
FIGURE 4 : PERIMETRES DE PROTECTION DU CAPTAGE DE L'HUBAC DE MAUNE (SOURCE : BPREC)

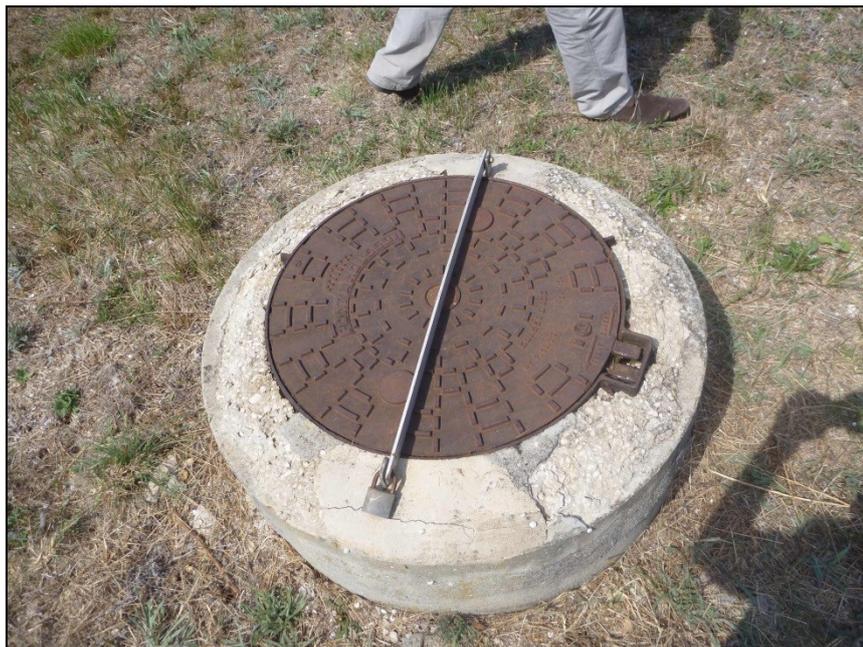
**PHOTOGRAPHIE 1 : REGARD DU CAPTAGE DES LAVANDES**

Le captage des Lavandes est coiffé d'un regard en fonte d'environ 0,80 mètre de diamètre encastré dans un ouvrage maçonné en béton. Le regard est fermé par une barre en métal cadenassée. Le cadenas est de type simple. La profondeur du forage est de 80 mètres.

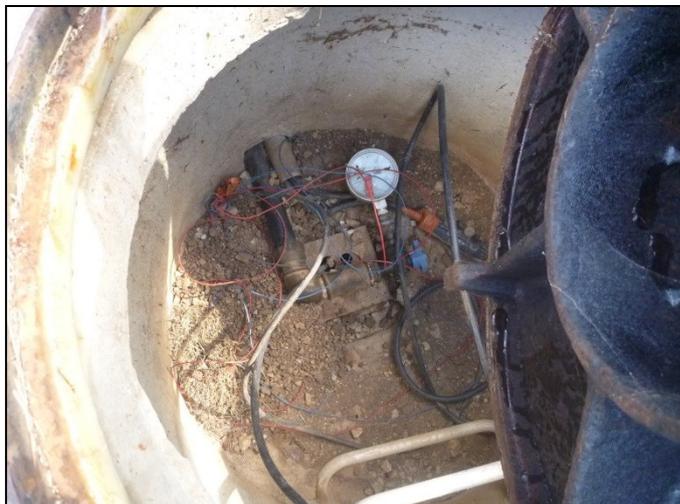
**PHOTOGRAPHIE 2 : INTERIEUR DU REGARD DE CAPTAGE**

La profondeur du regard est d'environ 1 mètre (Hauteur de 0.30 m/sol), il renferme le système de captage composé de :

- La pompe située en profondeur ainsi que le câblage associé,
- Un manomètre,
- La canalisation de refoulement des eaux vers le réservoir communal.

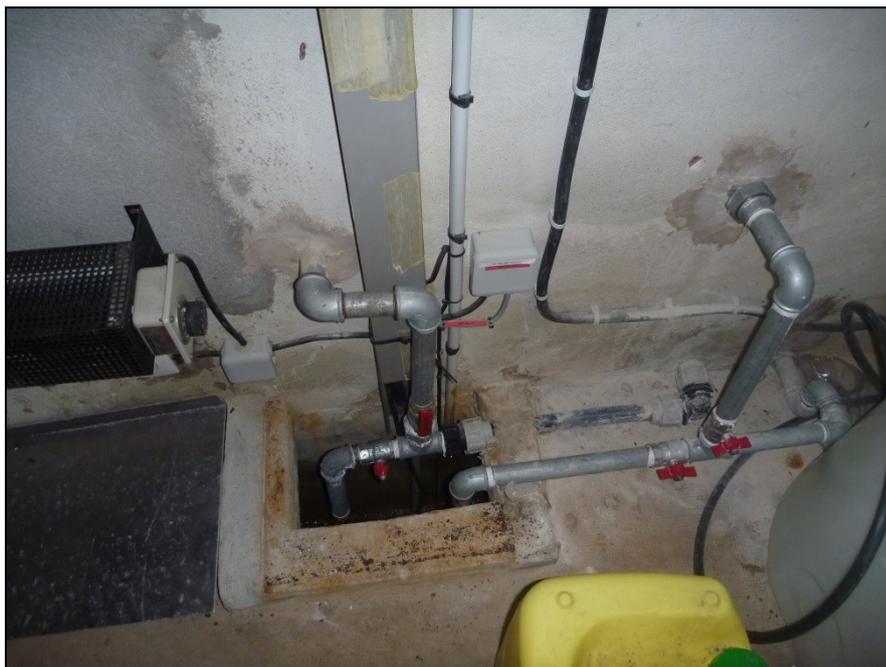
**PHOTOGRAPHIE 3 : ARRIVEE DES EAUX DU CAPTAGE DES LAVANDES DANS LE RESERVOIR COMMUNAL**

L'eau est ensuite acheminée vers le réservoir communal d'environ 18 m<sup>3</sup>.

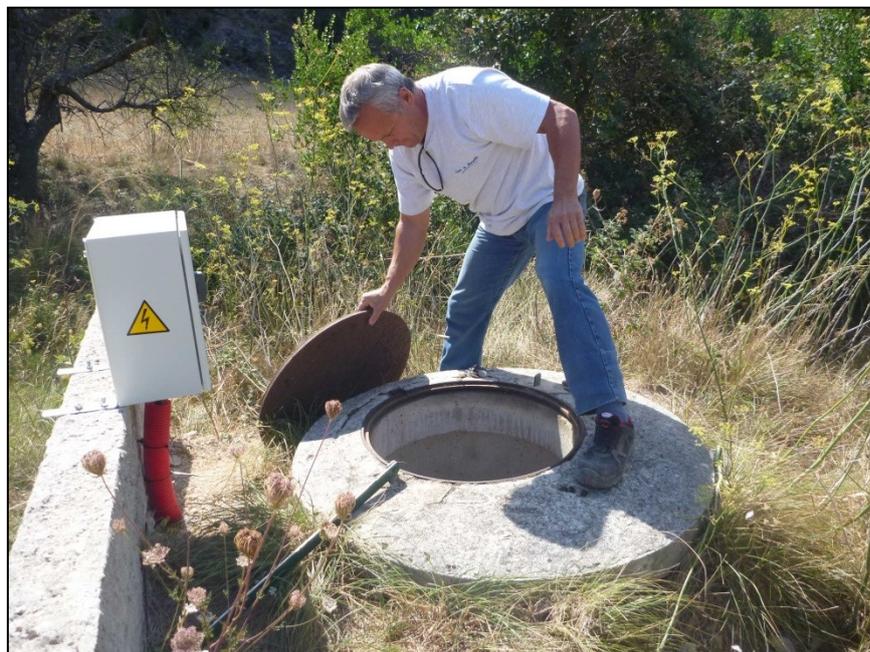
**PHOTOGRAPHIE 4 : REGARD DU CAPTAGE DE L'HUBAC DE MAUNE**

Le captage de l'Hubac de Maune consiste en un regard en fonte d'environ 0,80 mètre de diamètre encastré dans un ouvrage maçonné en béton. Le regard est fermé par une barre en métal cadénassée. Le cadenas est de type simple. La profondeur du forage est de 75 mètres.

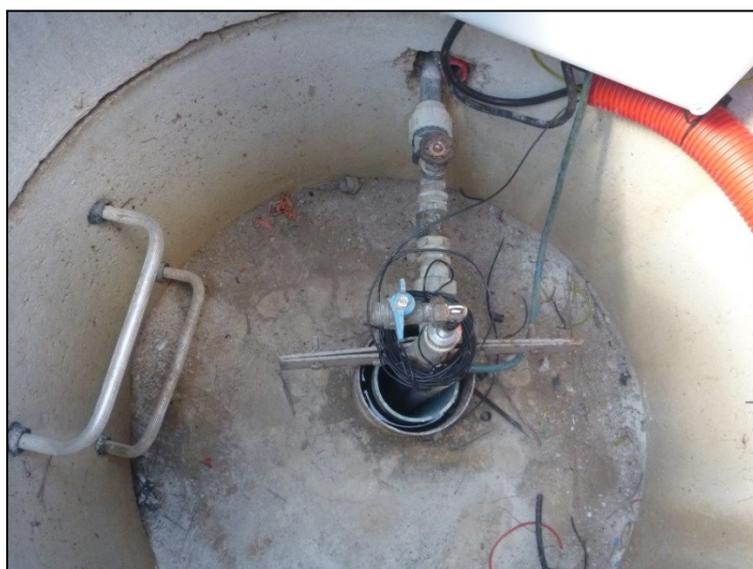
**PHOTOGRAPHIE 5 : INTERIEUR DU REGARD DE CAPTAGE**

La profondeur du regard est d'environ 1 mètre, il renferme le système de captage composé de :

- La pompe située à une profondeur d'environ 73 mètres ainsi que le câblage associé,
- La canalisation de refoulement des eaux vers un regard de décharge (bâche) situé à 100 mètres au Nord-Ouest du forage.

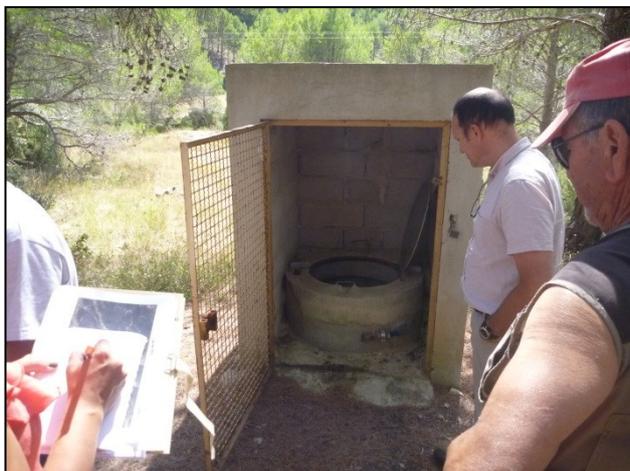
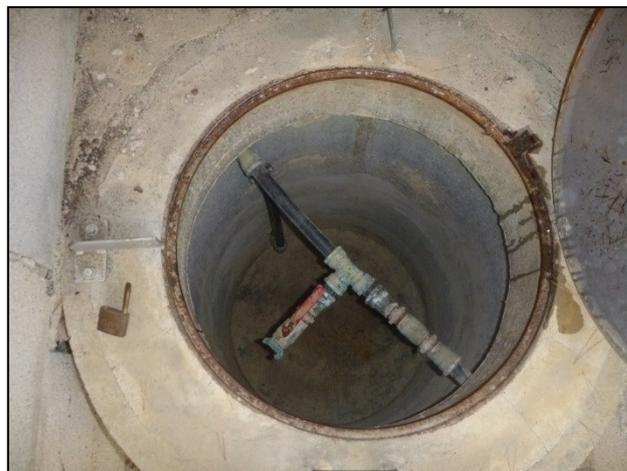
**PHOTOGRAPHIE 6 : REGARD DE DECHARGE AU NORD-OUEST DU CAPTAGE**

L'eau est ensuite acheminée vers un regard en amont faisant office de bêche (environ 1 m<sup>3</sup>). Le regard est situé à environ 100 mètres au Nord-Ouest du captage. L'eau se déverse ensuite gravitairement jusqu'au réservoir communal, 975 mètres en aval.

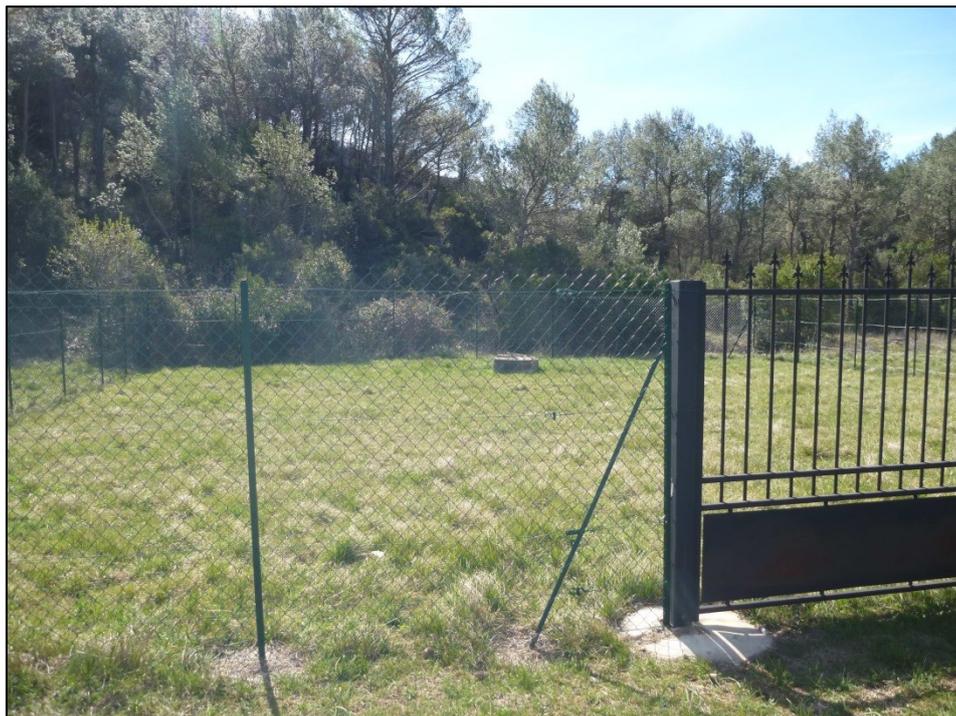
Le périmètre de protection immédiate du forage est clôturé avec un grillage de 2m de haut et doté d'une porte verrouillée. La surface fermée est de l'ordre de 15 m x 15 m.

**PHOTOGRAPHIE 7 : FORAGE DES LAVANDES**

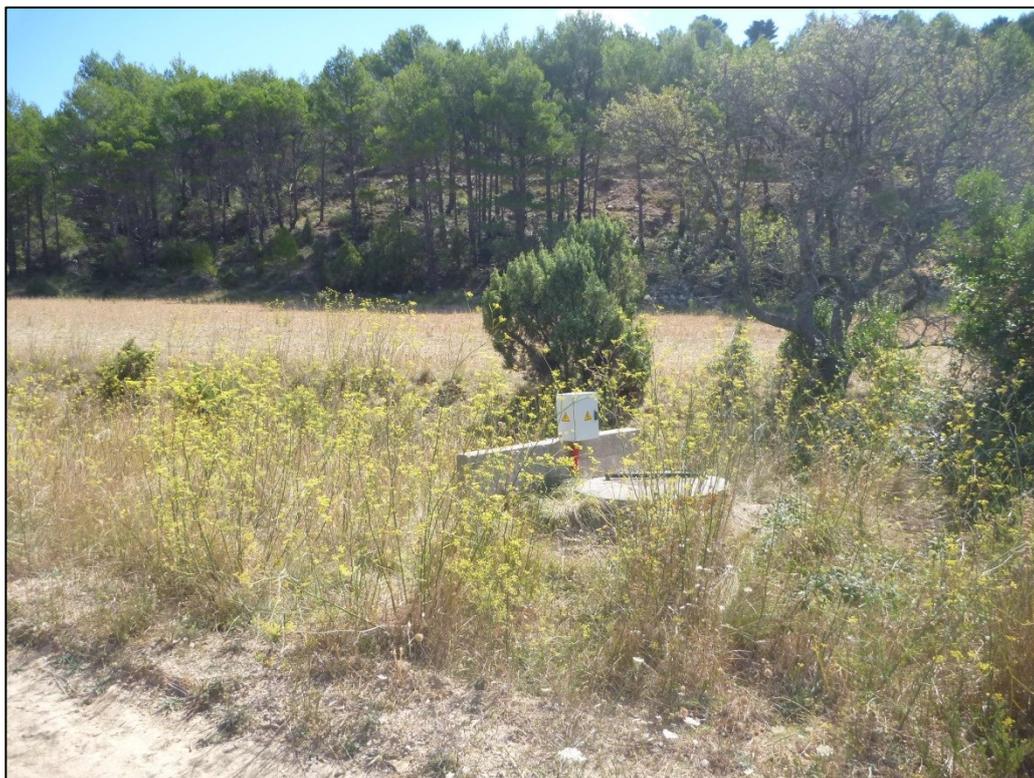
**PHOTOGRAPHIE 8 : FORAGE DE L'HUBAC DE MAUNE**

Le forage de l'Hubac de Maune est implanté à environ 1 Km à l'ENE du village de Riboux (quartier l'Estaque Lèbre). Il se situe sur la parcelle N°277 – Section A du cadastre. La commune est propriétaire de la parcelle.

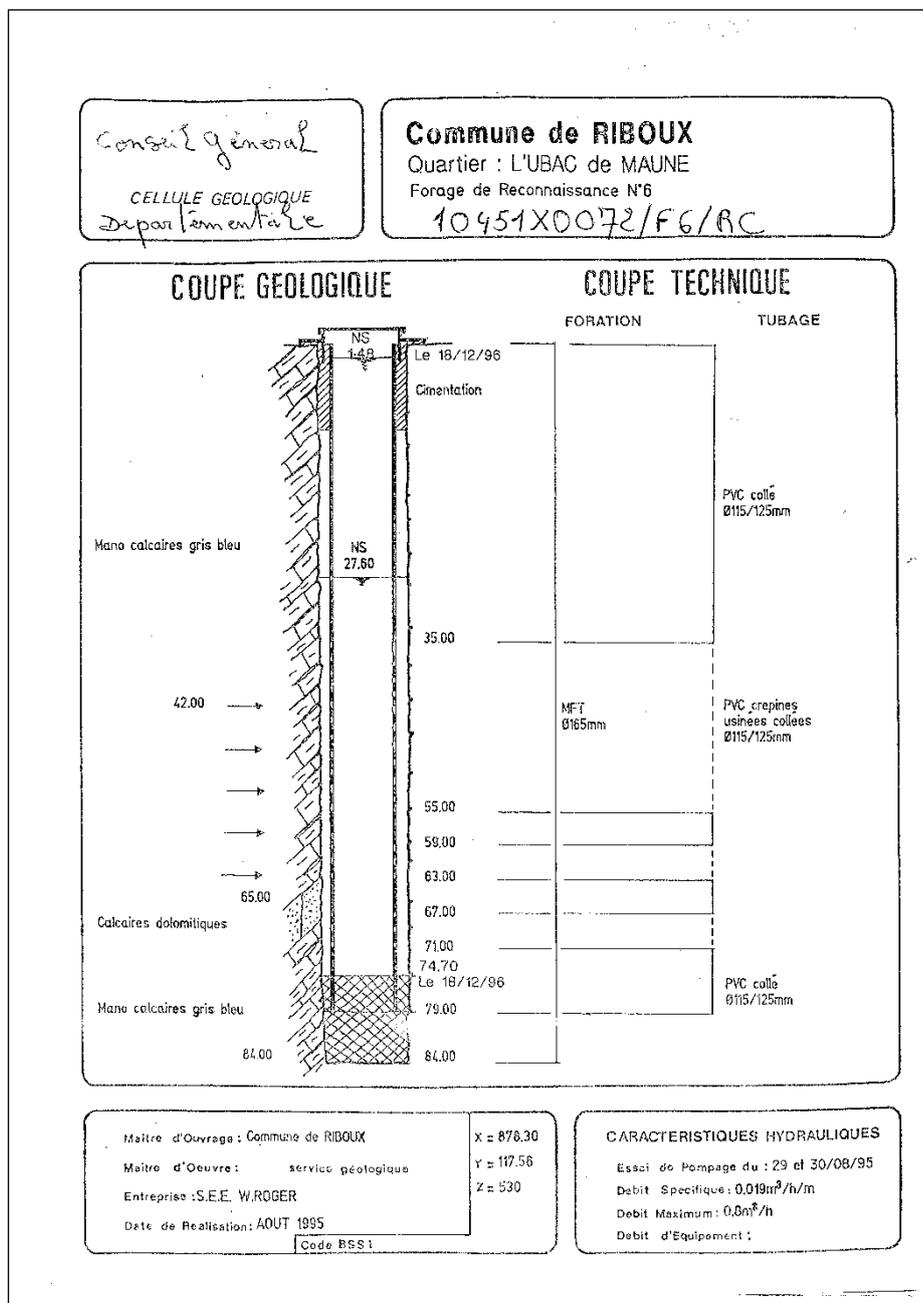
La pompe immergée du forage se situe à 73 mètres de profondeur et a un débit d'environ 1 m<sup>3</sup>/h. La production du forage est de 400 l/h pour un rabattement stabilisé de 46.67 m (août 1997).

FIGURE 7 : COUPE GEOLOGIQUE ET COUPE TECHNIQUE DU FORAGE DE L'HUBAC DE MAUNE

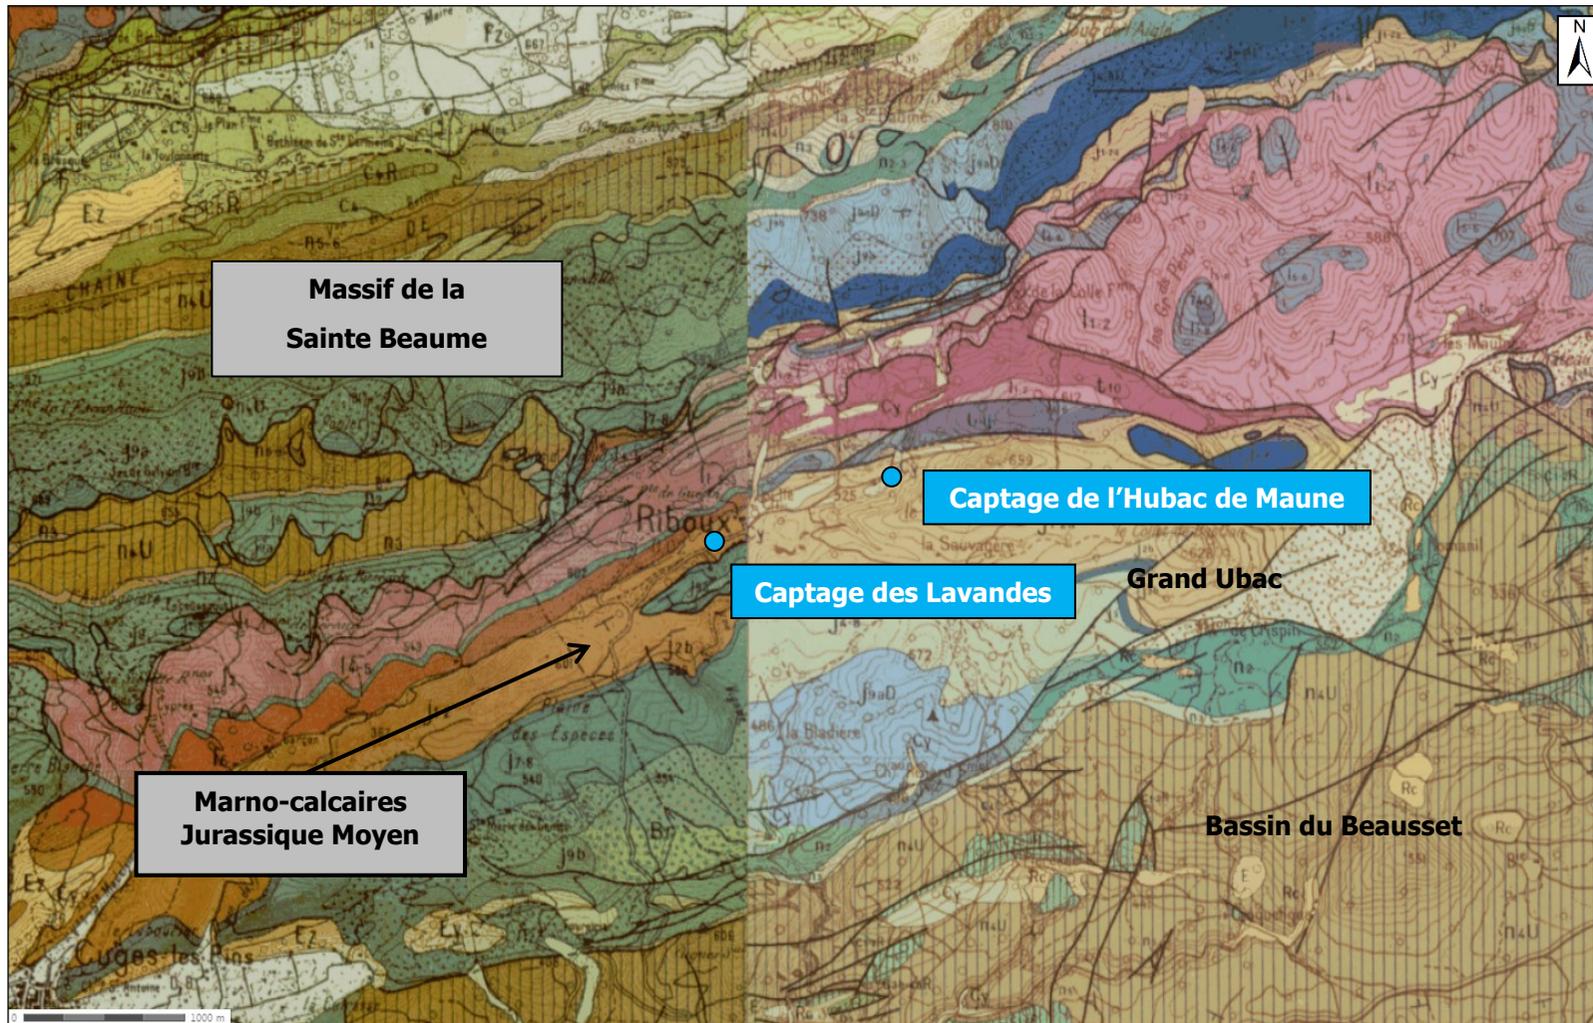
Le cadre géologique du captage est celui du Sud de la Sainte Baume, avec au Nord la série de calcaires secondaire (Jurassique), renversée et affectée de troncutures dans le versant de la haute chaîne et au Sud, sa série normale charriée. Celle-ci repose sur la précédente dans une combe à 700 mètres au Nord du forage. **La zone de contact est ici compliquée par une série d'écaillés.** Celles-ci affectent des replis de la base de la série normale ou correspondent à des éléments de la série renversée.

FIGURE 8 : EXTRAIT DE LA CARTE GEOLOGIQUE D'AUBAGNE-MARSEILLE

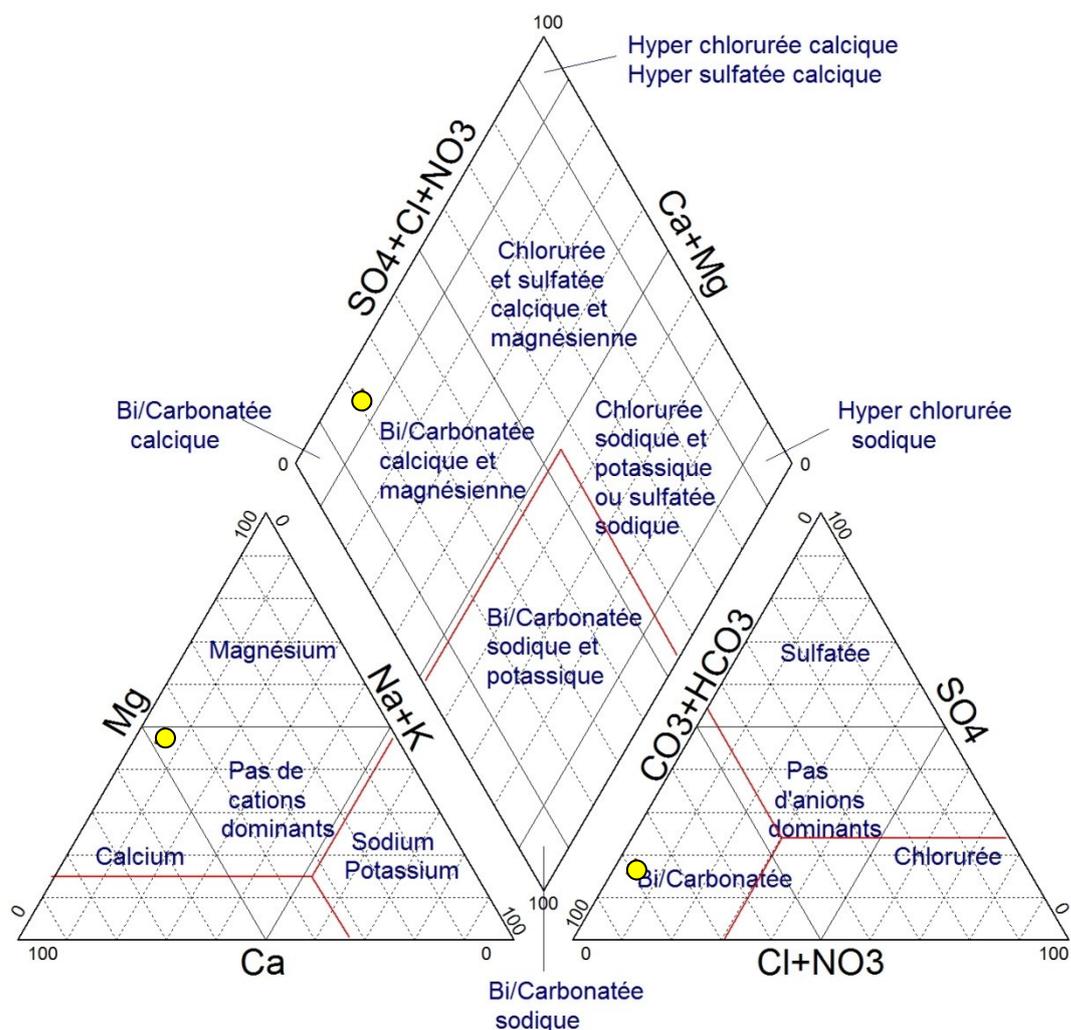
Il est composé de deux triangles permettant de représenter le faciès cationique et le faciès anionique et d'un losange synthétisant le faciès global.

**FIGURE 1 : DIAGRAMME DE PIPER SUR L'EAU BRUTE DU CAPTAGE DES LAVANDES SUR LA COMMUNE RIBOUX**

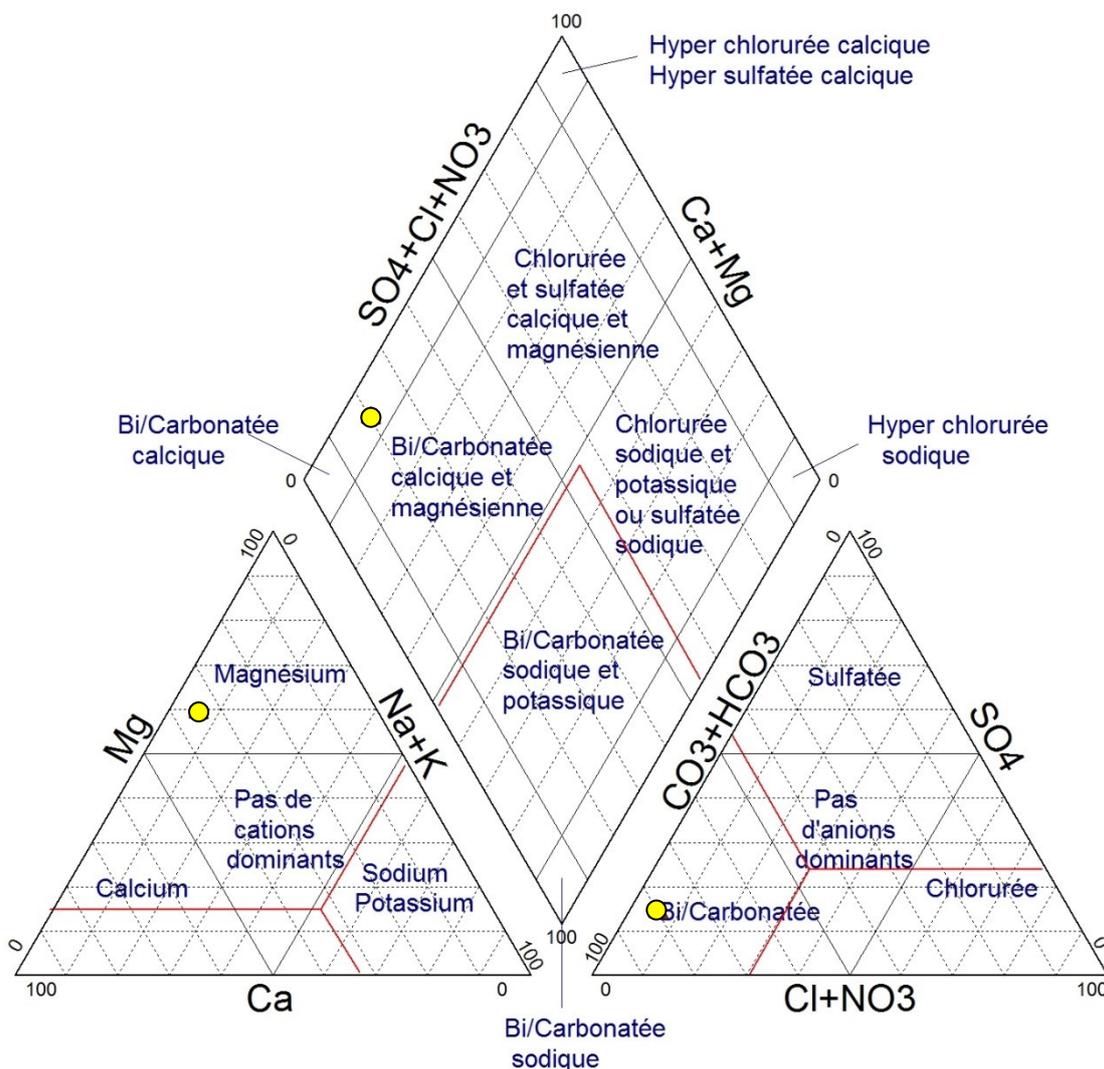
FIGURE 2 : DIAGRAMME DE PIPER SUR L'EAU BRUTE DU CAPTAGE DE L'HUBAC DE MAUNE SUR LA COMMUNE RIBOUX

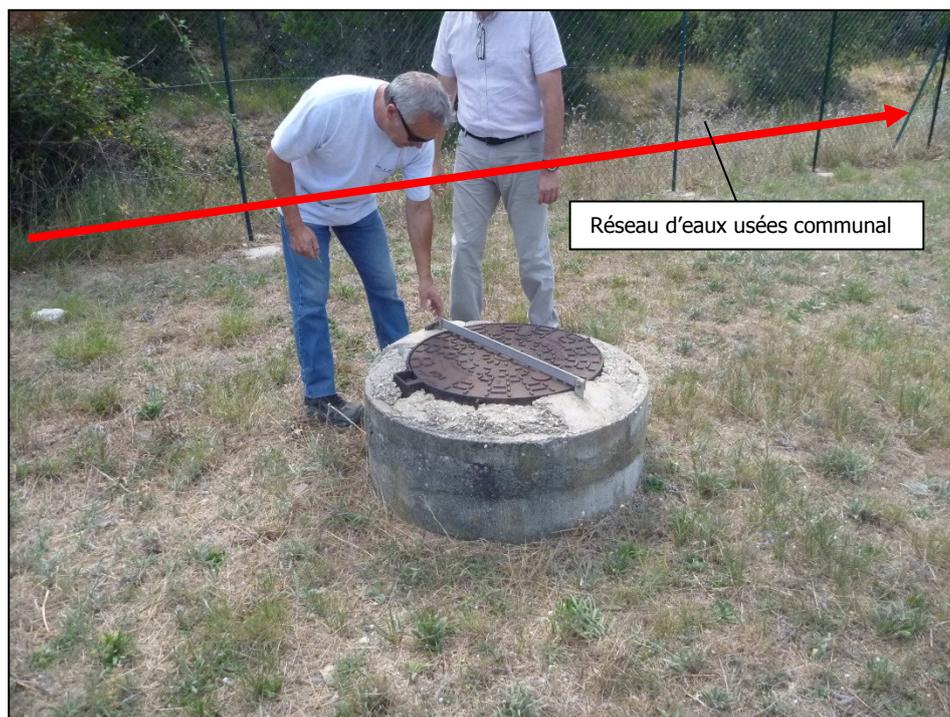
**PHOTOGRAPHIE 4 : PRESENCE DU RESEAU D'EAUX USEES A PROXIMITE IMMEDIATE DU CAPTAGE**

Il est recensé à proximité immédiate du captage, le réseau d'eaux usées communal menant directement au digesteur des eaux usées à une distance d'environ 40 mètres du captage.

La collecte, le transport et le traitement des eaux usées sur la commune de Riboux sont assurés par la Société des Eaux de Marseille. Le réseau d'assainissement communal est situé à quelques mètres du captage des Lavandes. Le réseau d'assainissement alimente directement un digesteur des matières grasses avant d'être relevé (poste de relèvement) pour l'acheminement vers les baches de lagunages. La proximité et la vétusté du réseau d'assainissement nous permet d'évaluer comme très fort le risque lié à un défaut d'étanchéité des ouvrages d'assainissement à proximité immédiate du captage.

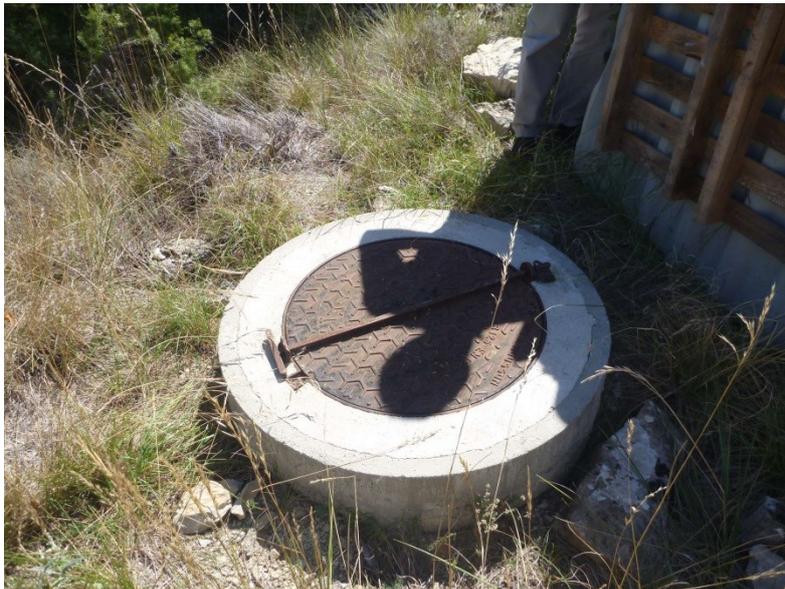
**PHOTOGRAPHIE 8 : CAPTAGE D'EAU NON POTABLE DE LESTAQUE LEBRE**

Le captage de l'Estaque Lèbre ne représente pas un danger de contamination pour la nappe phréatique car il est protégé par un regard en fonte fermé à clef par un cadenas.

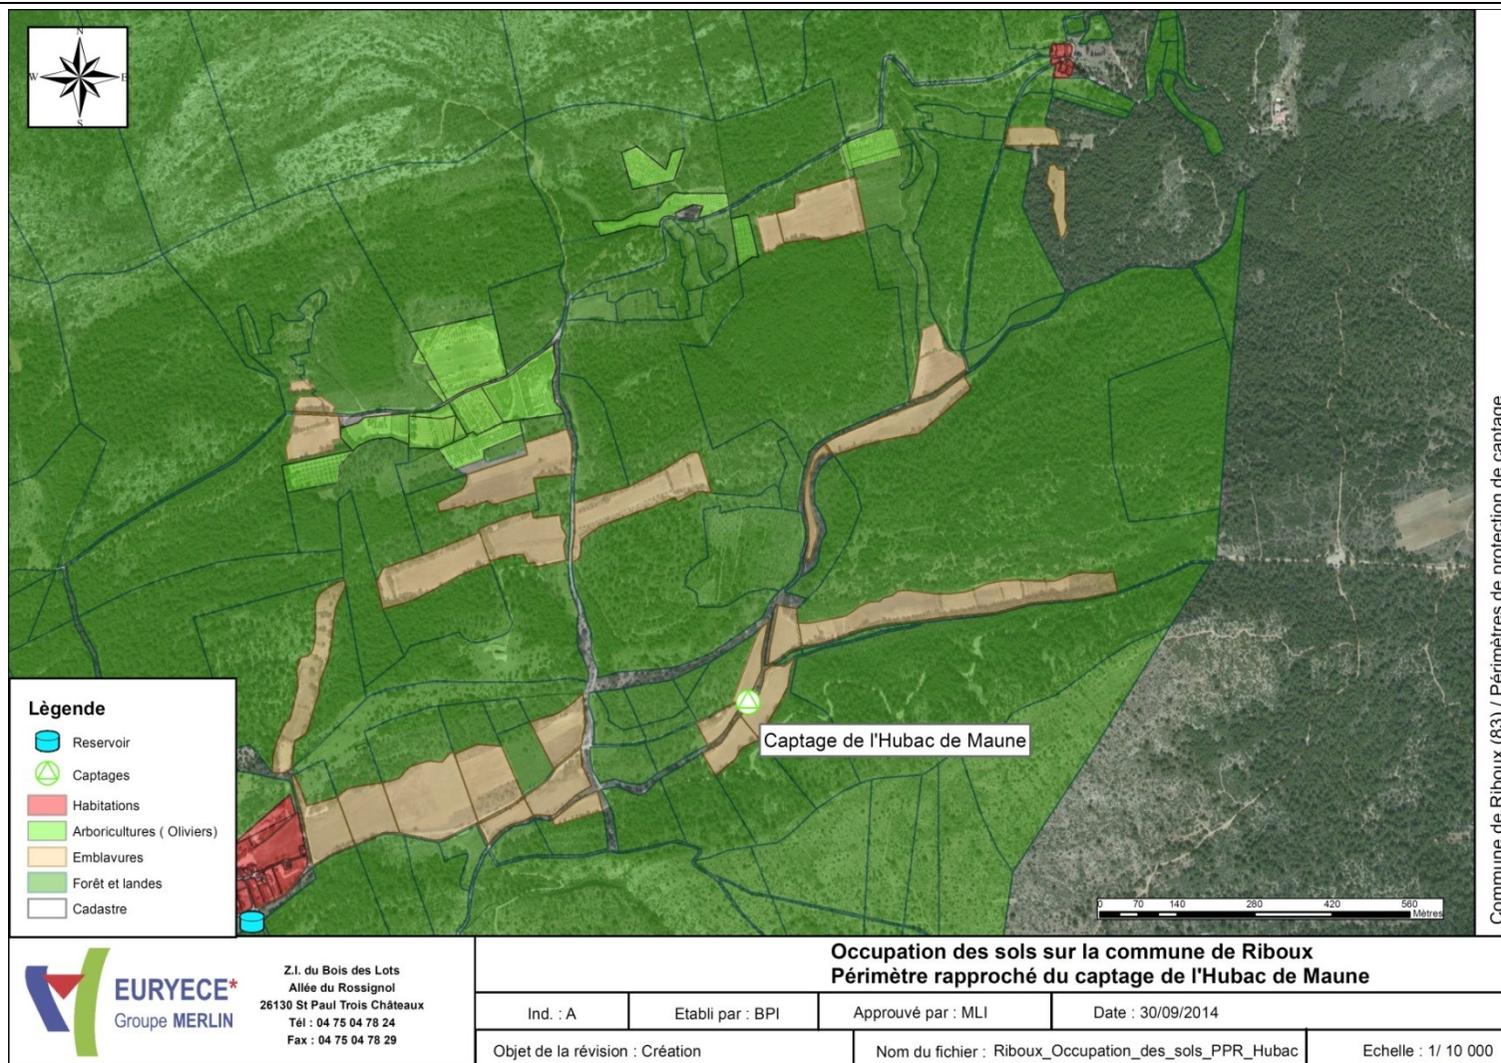
FIGURE 5 : OCCUPATION DES SOLS DANS LE SECTEUR RAPPROCHE DU CAPTAGE DE L'HUBAC DE MAUNE

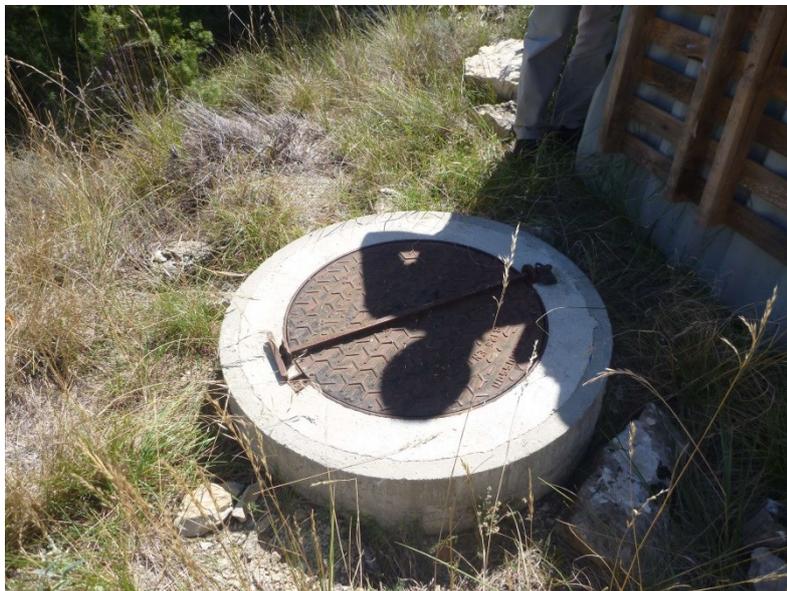
**PHOTOGRAPHIE 12 : CAPTAGE D'EAU NON POTABLE DE LESTAQUE LEBRE**

Le captage de l'Estaque Lèbre ne représente pas un danger de contamination pour la nappe phréatique car il est protégé par un regard en fonte fermé à clef par un cadenas.

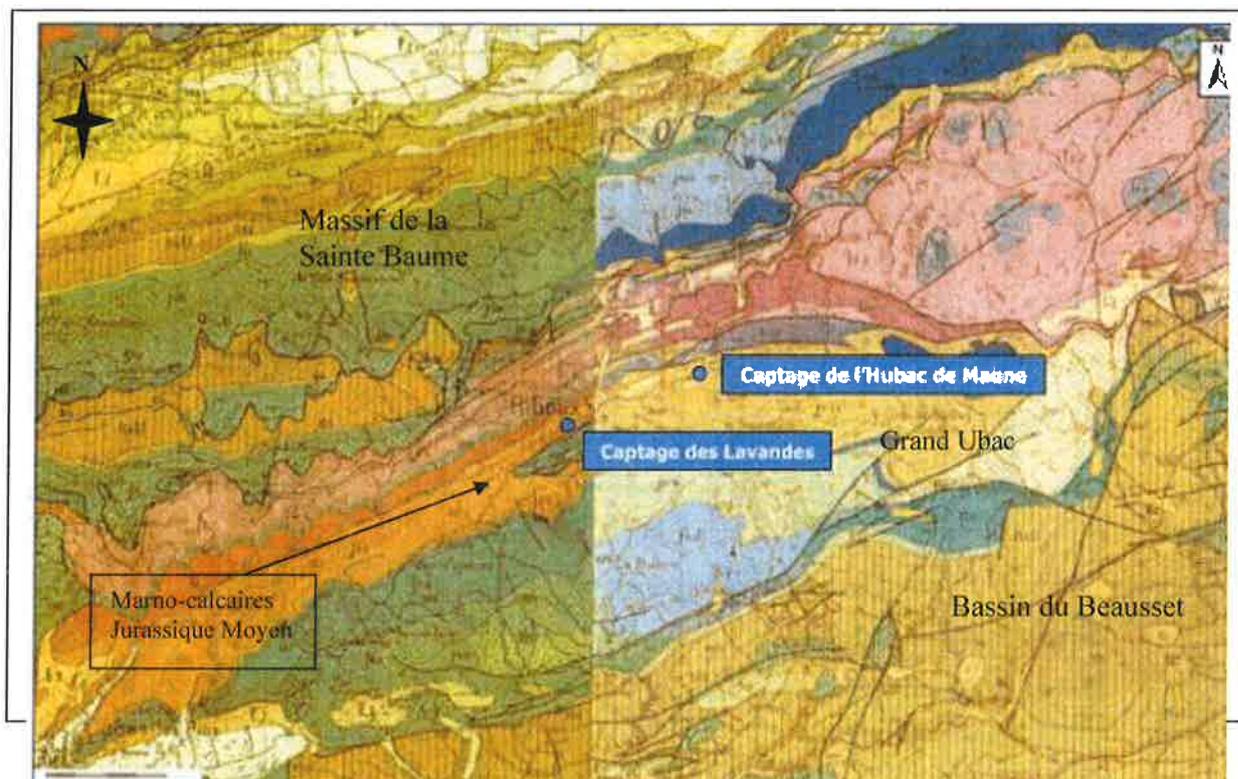
Le village de Riboux se situe au contact entre l'extrémité Nord de la série calcaire du Bassin du Beausset qui est chevauchant (faille inverse) sur le versant Sud de la Sainte Baume dont la série est renversée.

Localement les faciès dominant sont calcaires et marno-calcaires, la géologie est complexe du fait d'une série de failles normales et inverses au contact des deux structures.

**Fig. 3 Contexte géologique de la zone étudiée**

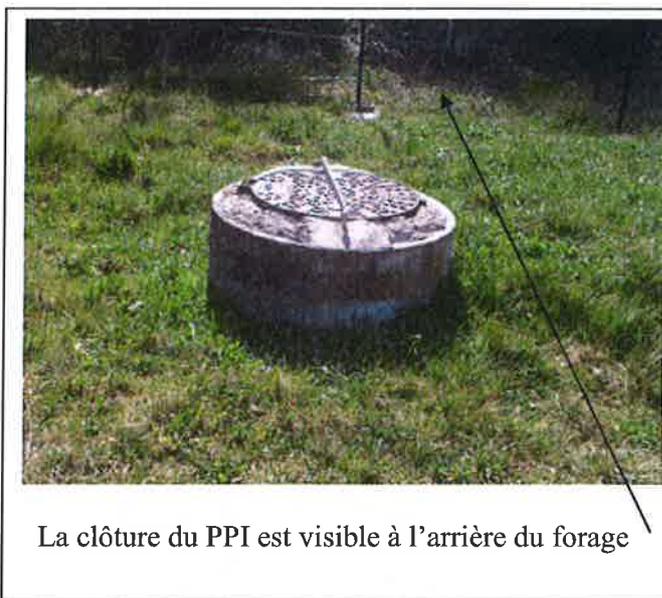
La clôture du PPI est visible à l'arrière du forage

- La buse de protection devra être rehaussée (1 m/sol), la fermeture devra être sécurisée,
- La protection contre l'infiltration des eaux de surface devra être améliorée,
- Un compteur volumétrique devra être installé sur le refoulement.

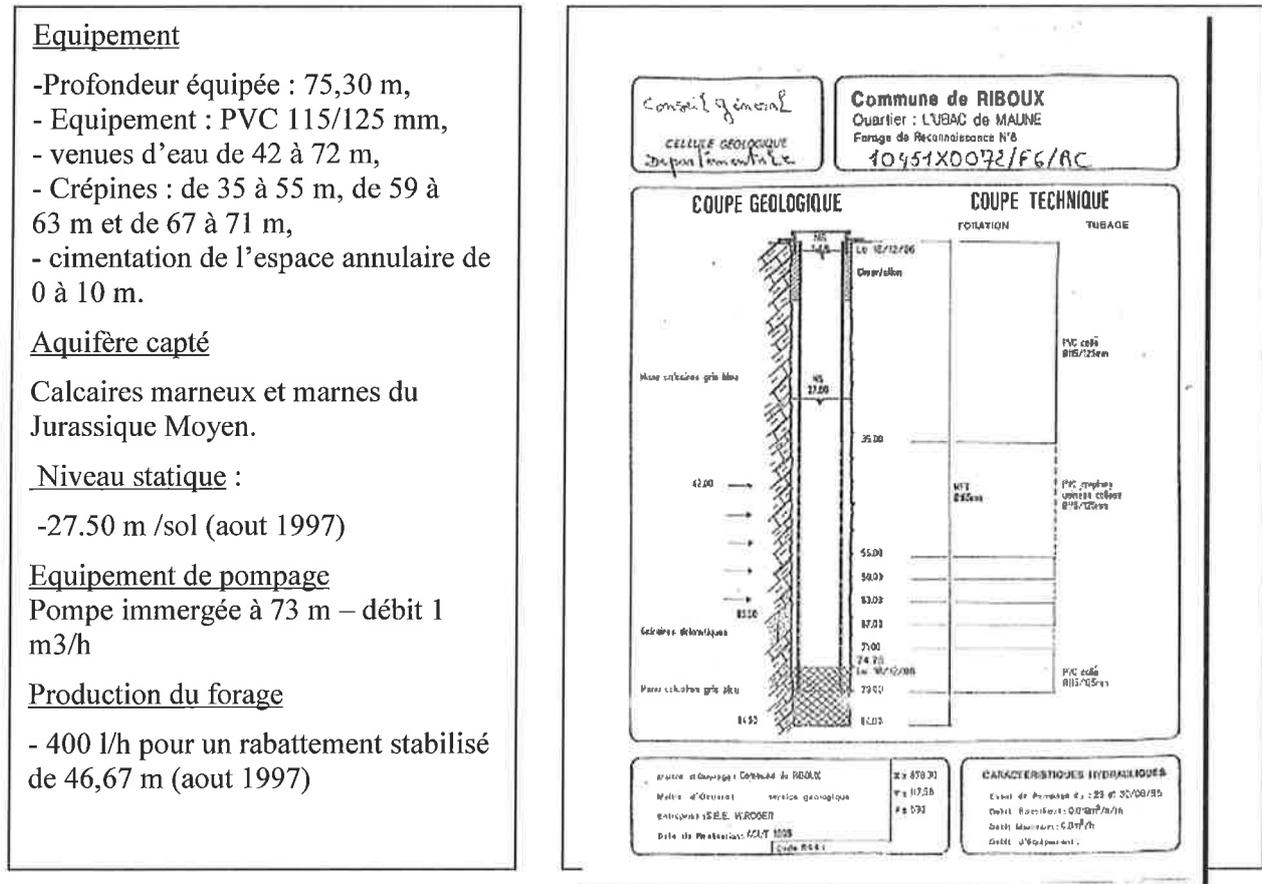
Fig. 5 Caractéristiques du forage de l'Hubac de Maune

La coupe géologique montre : des marno-calcaires de 0 à 64m, une passée dolomitique de 63 à 67 m et des marno-calcaires jusqu'à 84 m.

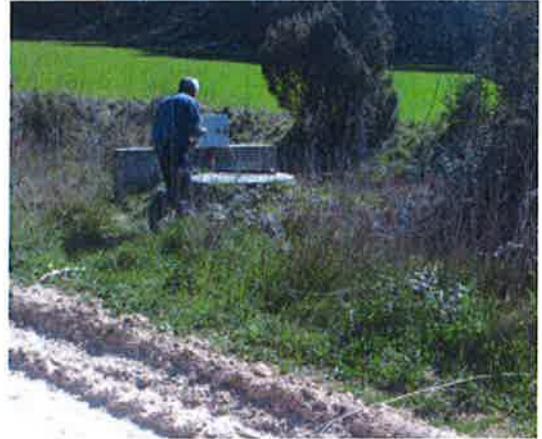
Le forage se situe entre le ruisseau qui coule temporairement et la piste qui conduit au Hameau de Pied de la Colle.

- La buse de protection devra être rehaussée (1 m/sol), la fermeture devra être sécurisée,
- Un compteur volumétrique devra être installé sur le refoulement
- La protection contre l'infiltration des eaux de surface devra être améliorée,
- Un muret de protection sera édifié pour protéger le forage des crues du ruisseau.
- Enfin la piste d'accès devra être déplacée à une distance d'au moins 20 m du forage.

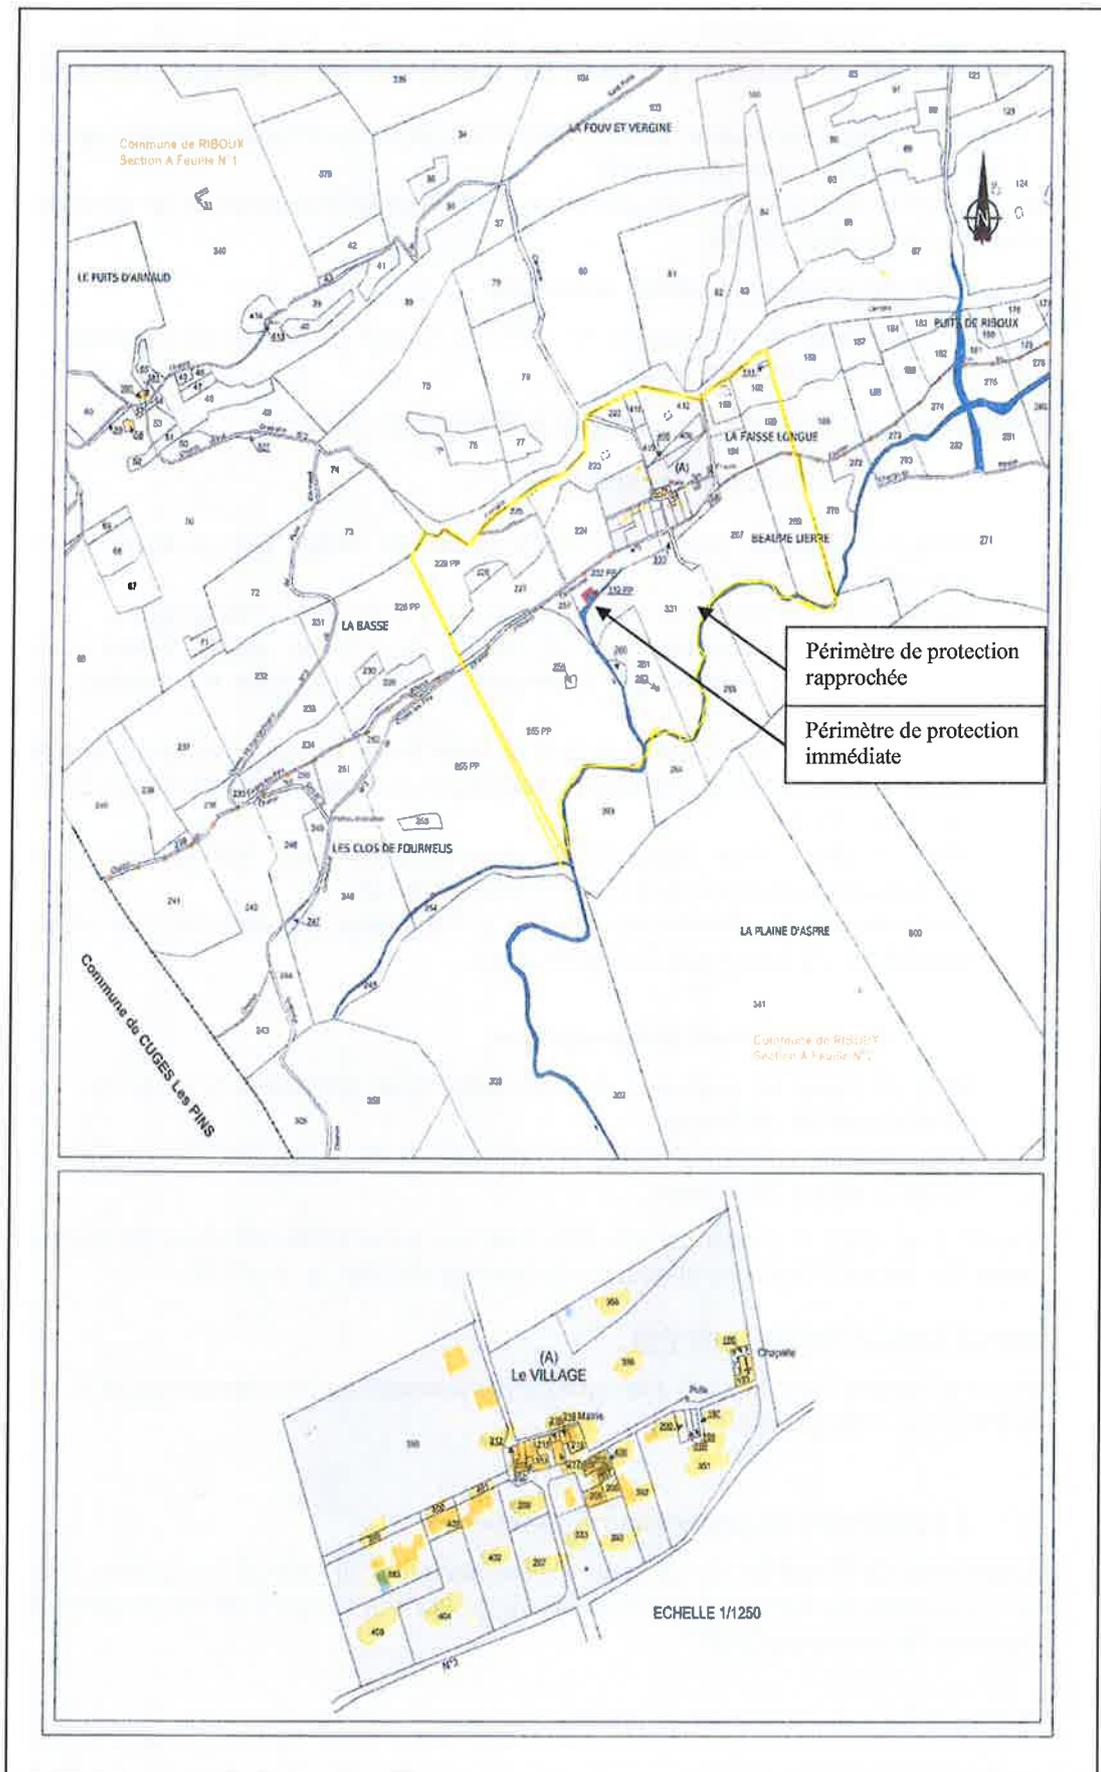
Fig. 7 Périmètre de protection rapprochée du forage des Lavandes

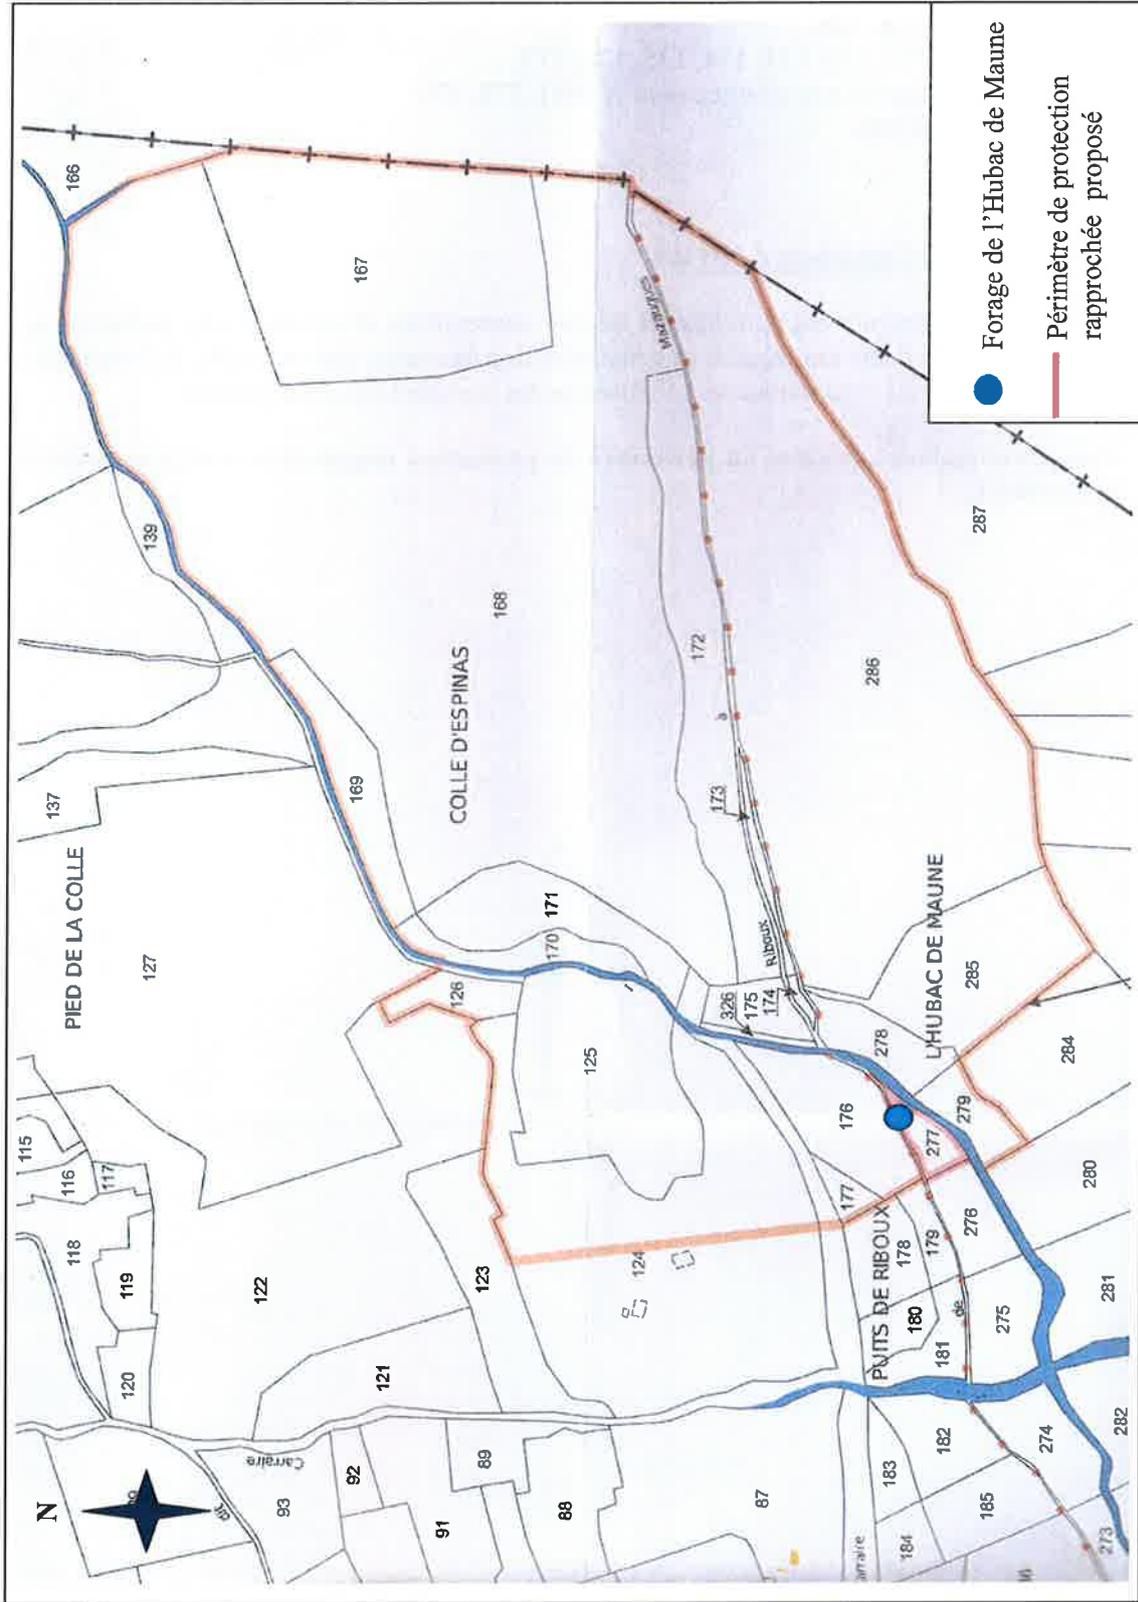
Fig. 8 Périètre de protection rapproché du forage de l'Hubac de Maune

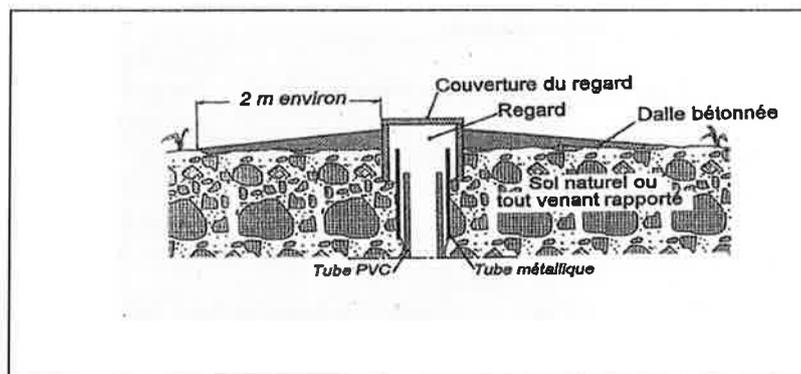
La protection de la tête du forage devra être réalisée par la mise en place d'une collerette en béton, étanche autour du regard dont l'extrémité est surélevée d'environ 50 cm, par rapport au sol (schéma ci-contre sans échelle). Les joints seront particulièrement soignés, afin d'éviter toute possibilité d'infiltration d'eau le long du tubage. La dalle bétonnée sera légèrement inclinée afin de faciliter l'écoulement des eaux à la périphérie du forage. Le regard sera fermé par un capot verrouillé (type AEP).

La structure sera adaptée à la configuration du site.
