**COMMUNE DE RIBOUX**

**MISE EN PLACE DES PERIMETRES DE PROTECTION DES  
CAPTAGES DE RIBOUX**

**DEMANDE D'AUTORISATION AU TITRE DU CODE DE LA  
SANTÉ PUBLIQUE**

**DOSSIER D'ENQUETE PUBLIQUE**

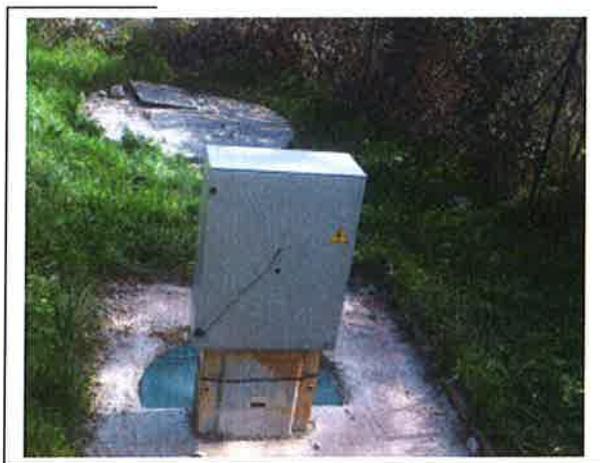
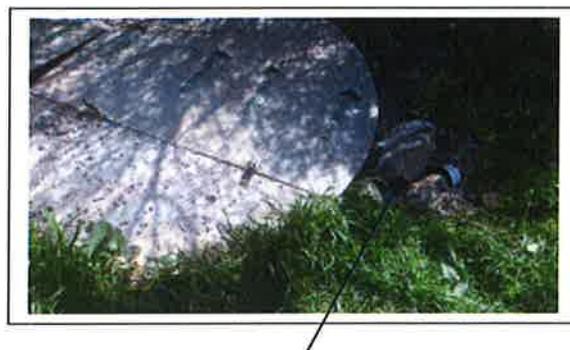
Le trop plein du digesteur s'écoule directement vers le ruisseau par un tube PVC.

Le réseau d'assainissement aboutit à un digesteur, un poste de relevage renvoi les eaux vers les lagunes. Le digesteur est ancien, l'étanchéité de la cuve n'est pas connue. De plus elle se situe au ras du sol, sa fermeture n'est pas étanche et le ruisseau peut déborder dans le secteur en provoquant une pollution.

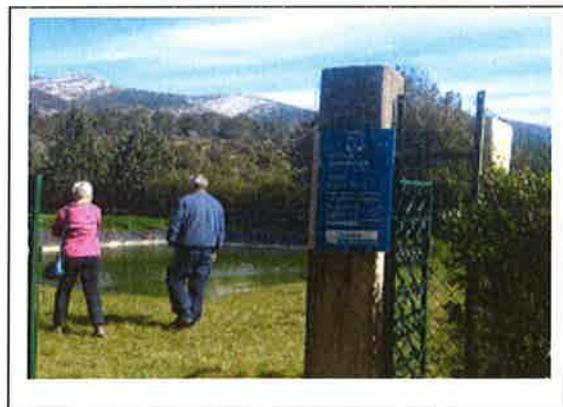
Vue des deux bassins de lagunage auxquels aboutissent les eaux usées. Ils se déversent dans une conduite enterrée pour se jeter dans le ruisseau après un parcours de l'ordre de 100 m.

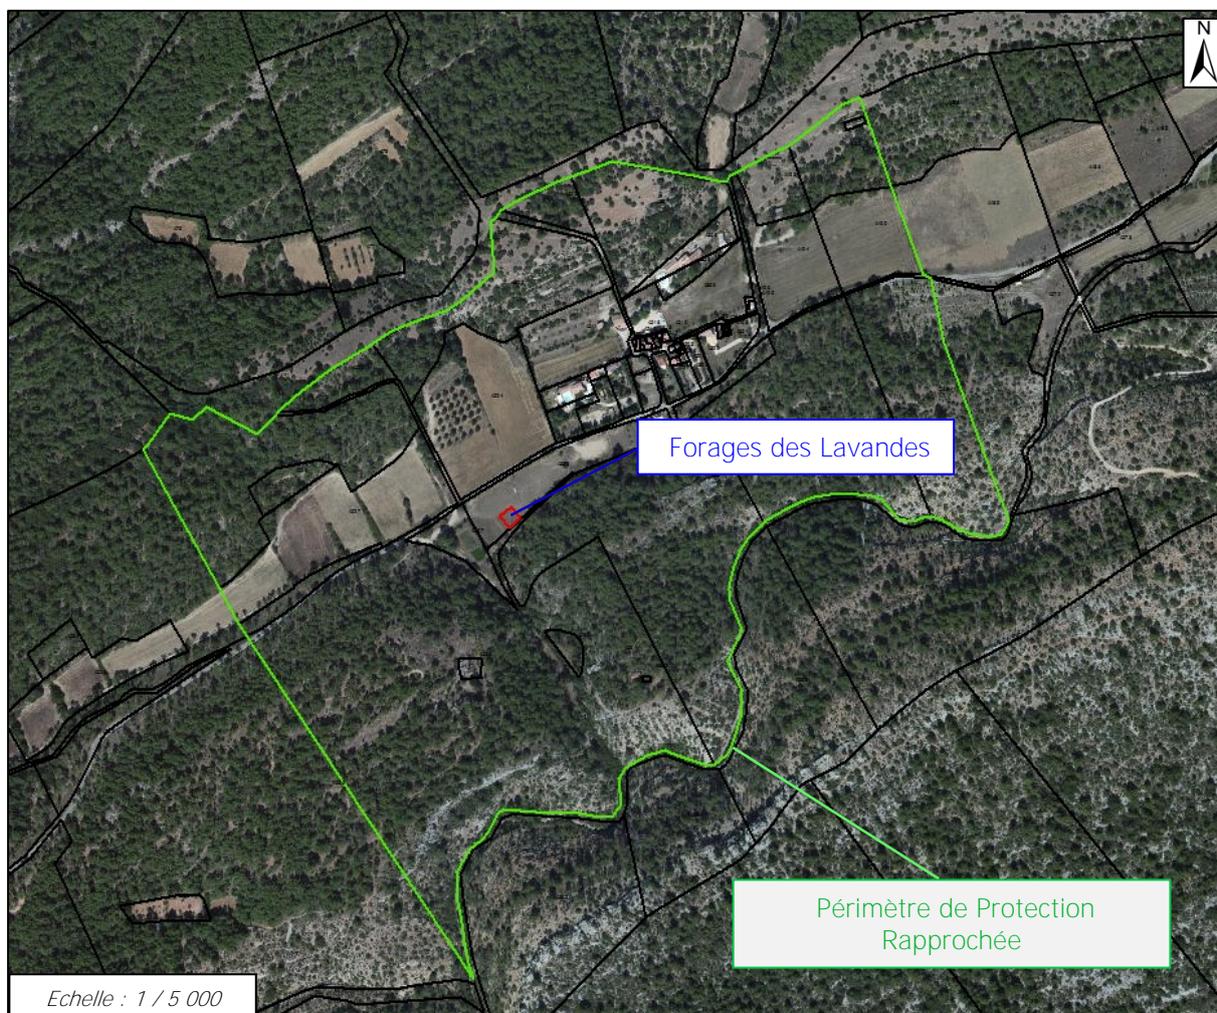
**FIGURE 2 : PERIMETRE DE PROTECTION RAPPROCHEE DU CAPTAGE DES LAVANDES**

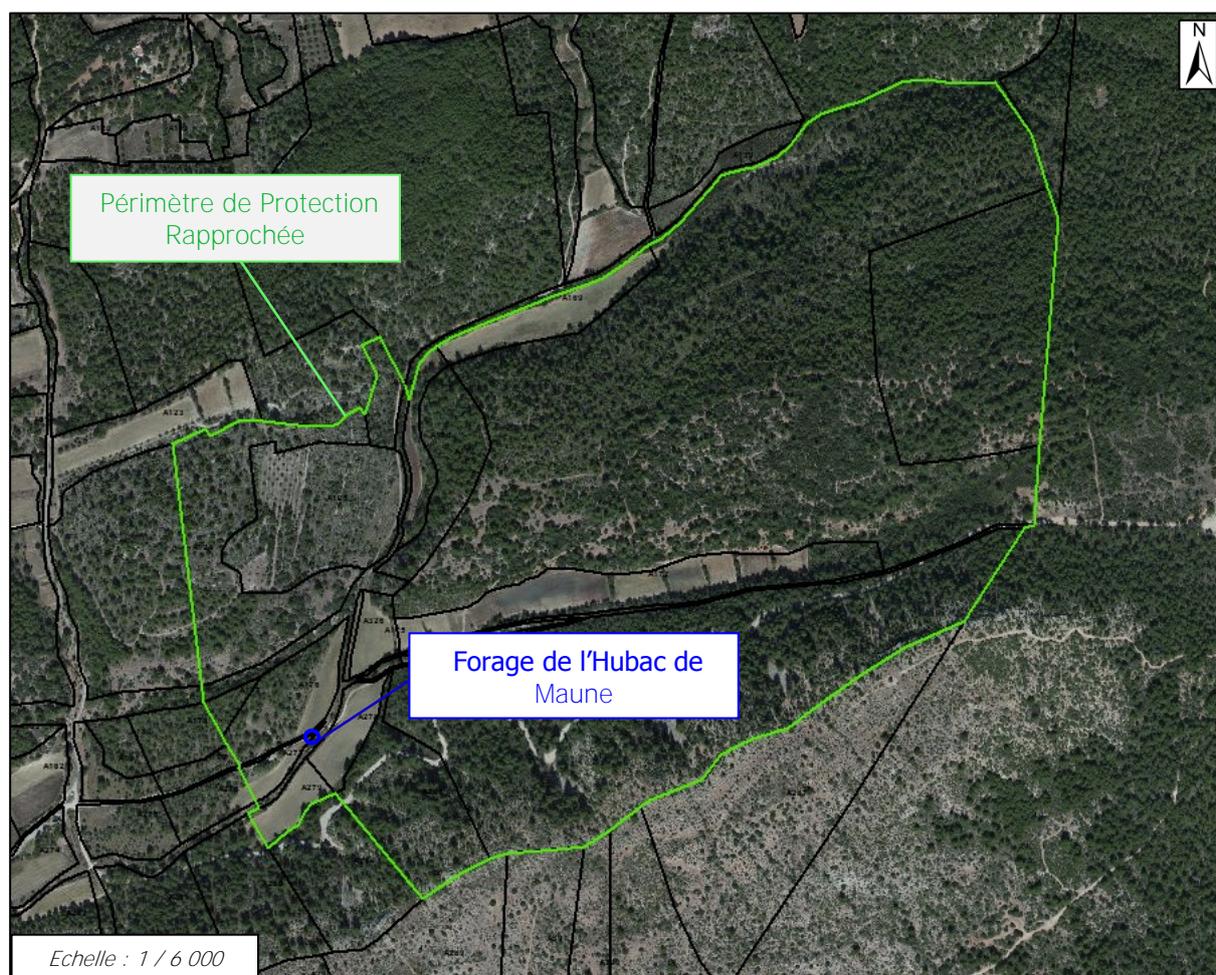
**FIGURE 4 : PERIMETRE DE PROTECTION RAPPROCHEE DU CAPTAGE DE L'HUBAC DE MAUNE**

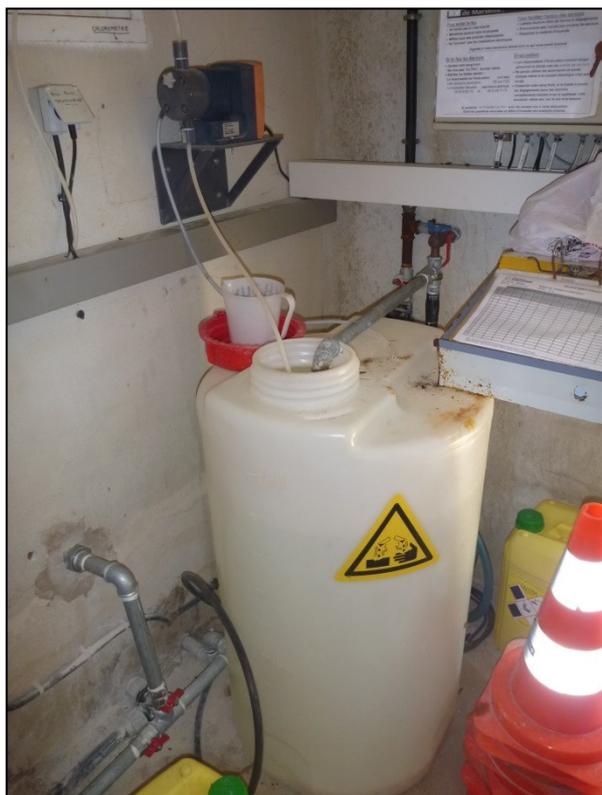
**PHOTOGRAPHIE 2 : SYSTEME DE TRAITEMENT  
PAR CHLORATION**

**Le traitement par chloration est efficace contre ce type de pollutions.**

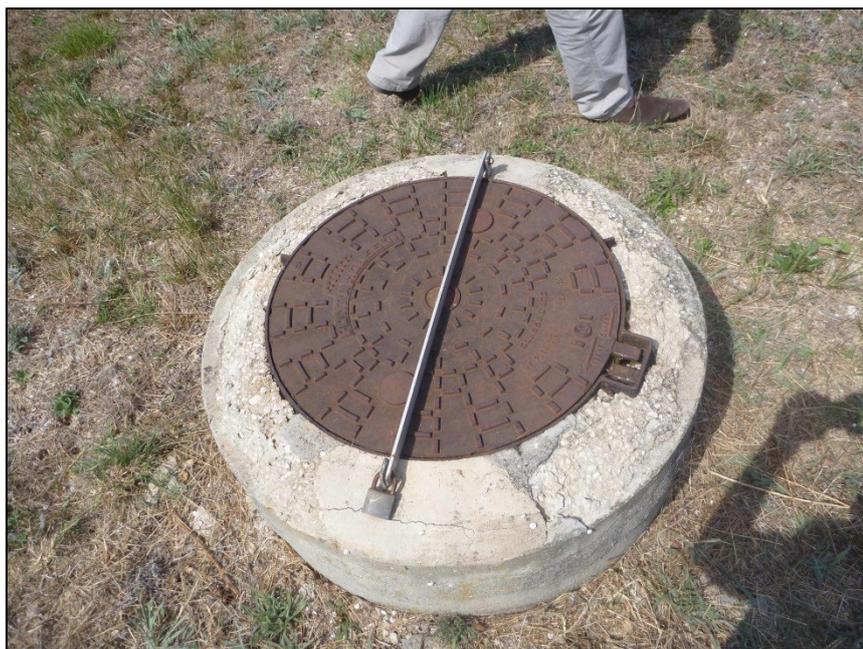
**PHOTOGRAPHIE 1 : REGARD DU CAPTAGE DES LAVANDES**

Le captage des Lavandes est coiffé d'un regard en fonte d'environ 0,80 mètre de diamètre encastré dans un ouvrage maçonné en béton. Le regard est fermé par une barre en métal cadenassée. Le cadenas est de type simple. La profondeur du forage est de 80 mètres.

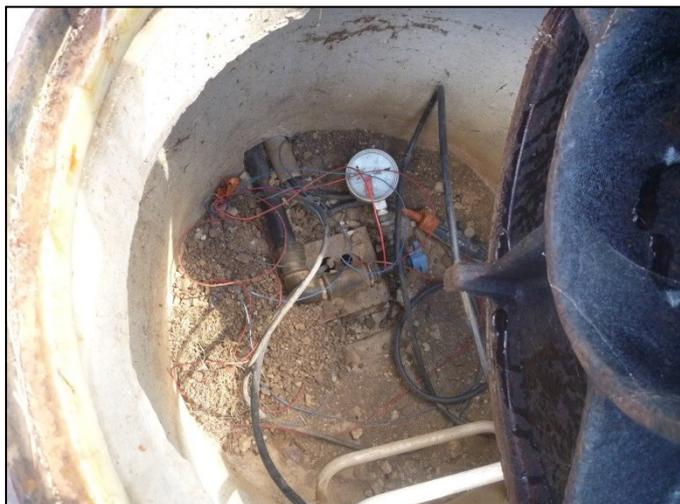
**PHOTOGRAPHIE 2 : INTERIEUR DU REGARD DE CAPTAGE**

- La pompe située en profondeur ainsi que le câblage associé,
- Un manomètre,
- La canalisation de refoulement des eaux vers le réservoir communal.

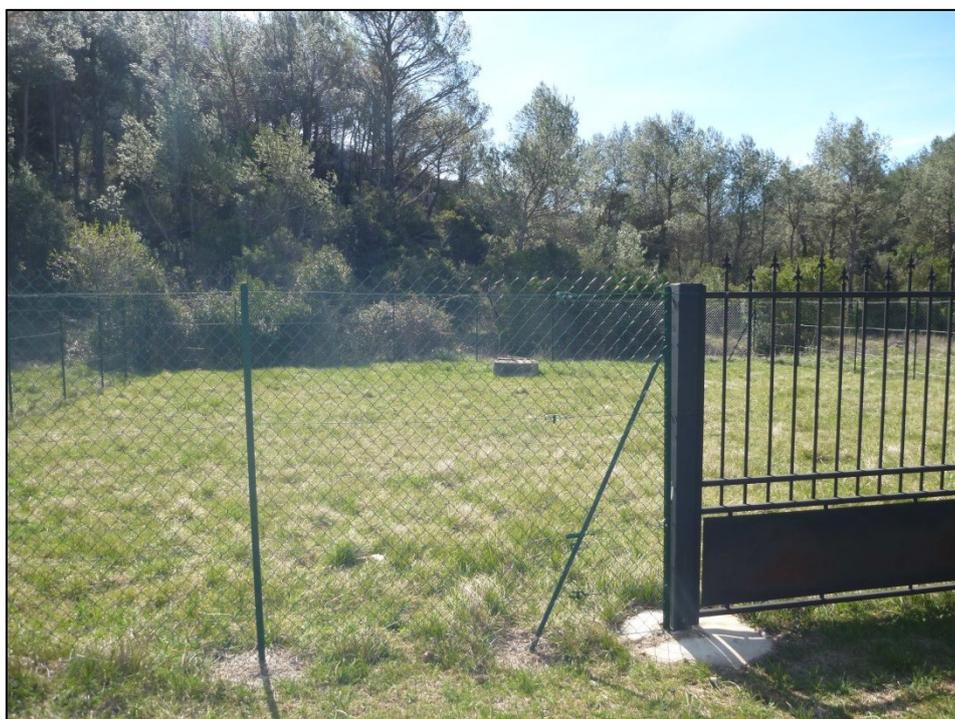
Le périmètre de protection immédiate du forage est clôturé avec un grillage de 1.70m de haut et doté d'une porte verrouillée. La surface fermée est de l'ordre de 15 m x 15 m.

**PHOTOGRAPHIE 4 : FORAGE DES LAVANDES**

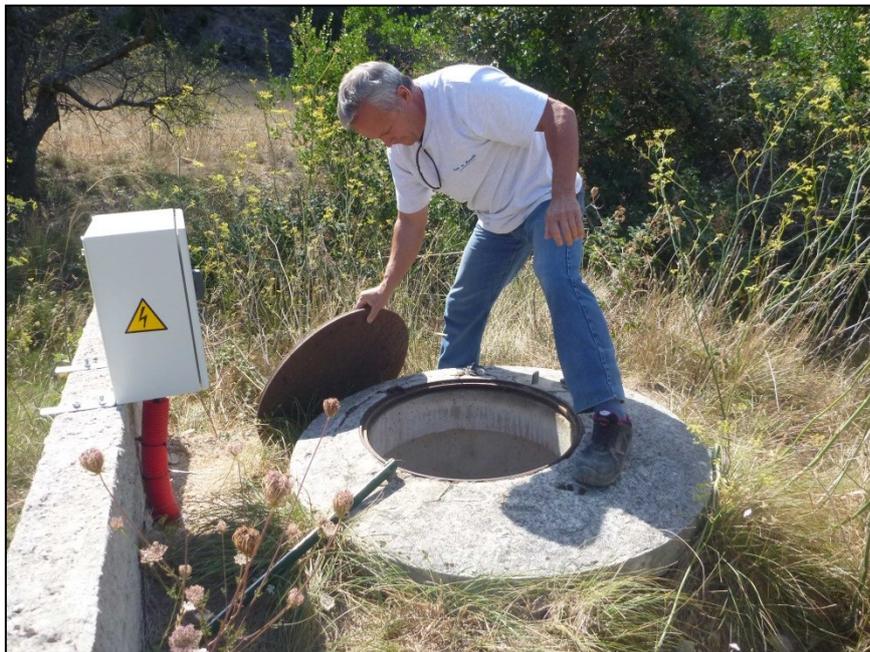
**PHOTOGRAPHIE 5 : REGARD DU CAPTAGE DE L'HUBAC DE MAUNE**

Le captage de l'Hubac de Maune consiste en un regard en fonte d'environ 0,80 mètre de diamètre encastré dans un ouvrage maçonné en béton. Le regard est fermé par une barre en métal cadénassé. Le cadenas est de type simple. La profondeur du forage est de 75 mètres.

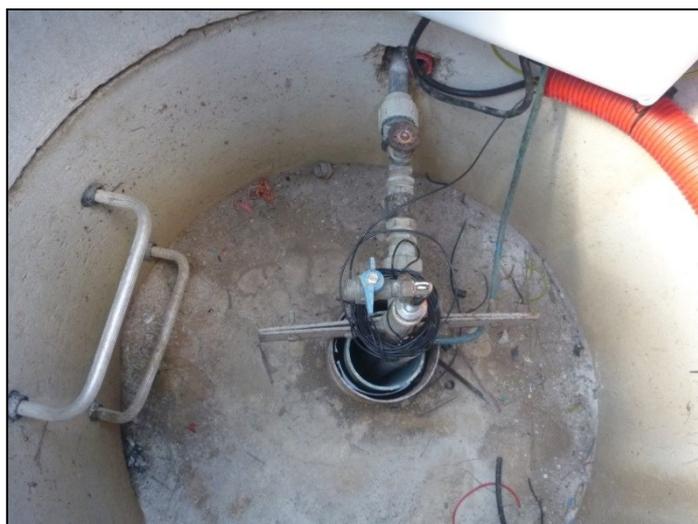
**PHOTOGRAPHIE 6 : INTERIEUR DU REGARD DE CAPTAGE**

La profondeur du regard est de d'environ 1 mètre, il renferme le système de captage composé de :

- La pompe située à une profondeur d'environ 73 mètres ainsi que le câblage associé,
- La canalisation de refoulement des eaux vers un regard de décharge (bâche) situé à 100 mètres au Nord-ouest du captage.

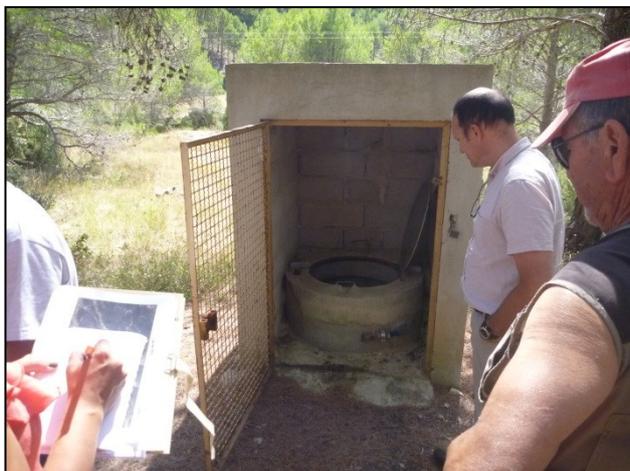
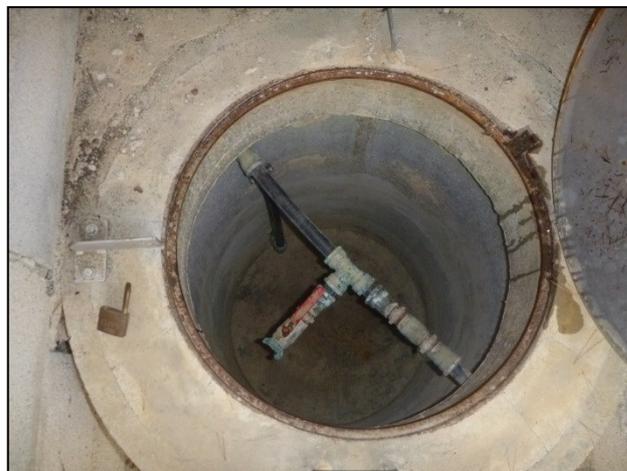
**PHOTOGRAPHIE 7 : REGARD DE DECHARGE AU NORD-OUEST DU CAPTAGE**

L'eau est ensuite acheminée vers un regard en amont faisant office de bêche (environ 1 m<sup>3</sup>). Le regard est situé à environ 100 mètres au Nord-Ouest du captage. L'eau se déverse ensuite gravitairement jusqu'au réservoir communal, 1 km en aval.

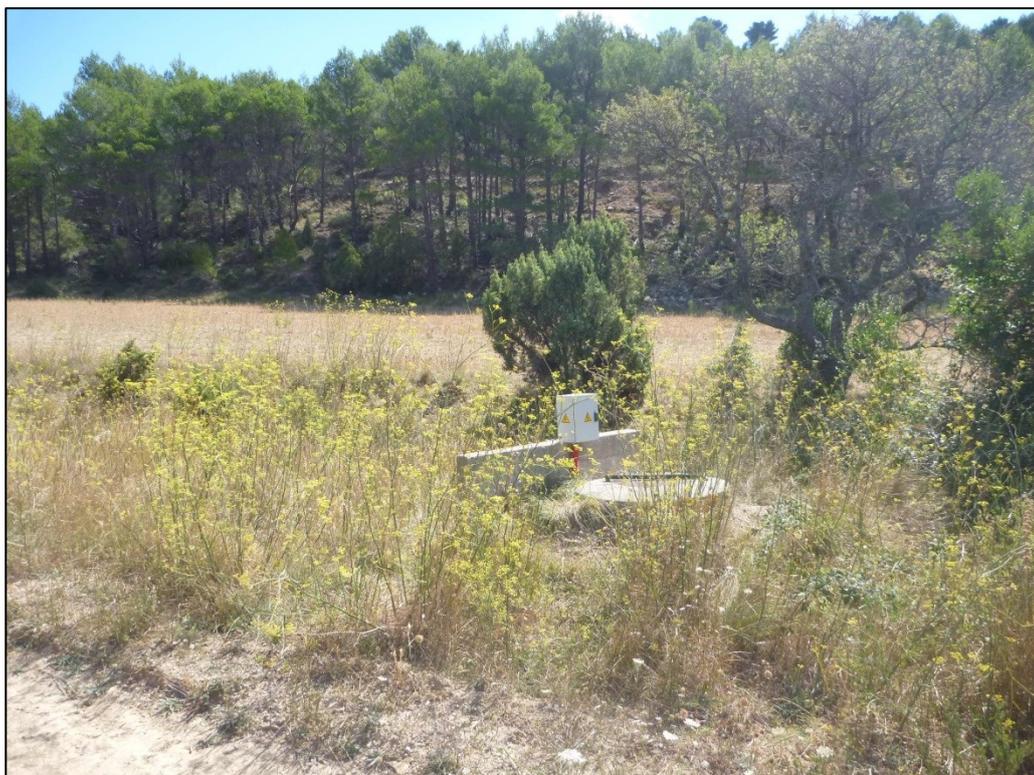
**PHOTOGRAPHIE 8 : FORAGE DE L'HUBAC DE MAUNE**

Le forage est implanté à environ 1 Km à l'ENE du village de Riboux (quartier l'Estaque Lèbre). Il se situe sur la parcelle N°277 – Section A du cadastre. La commune est propriétaire de la parcelle.

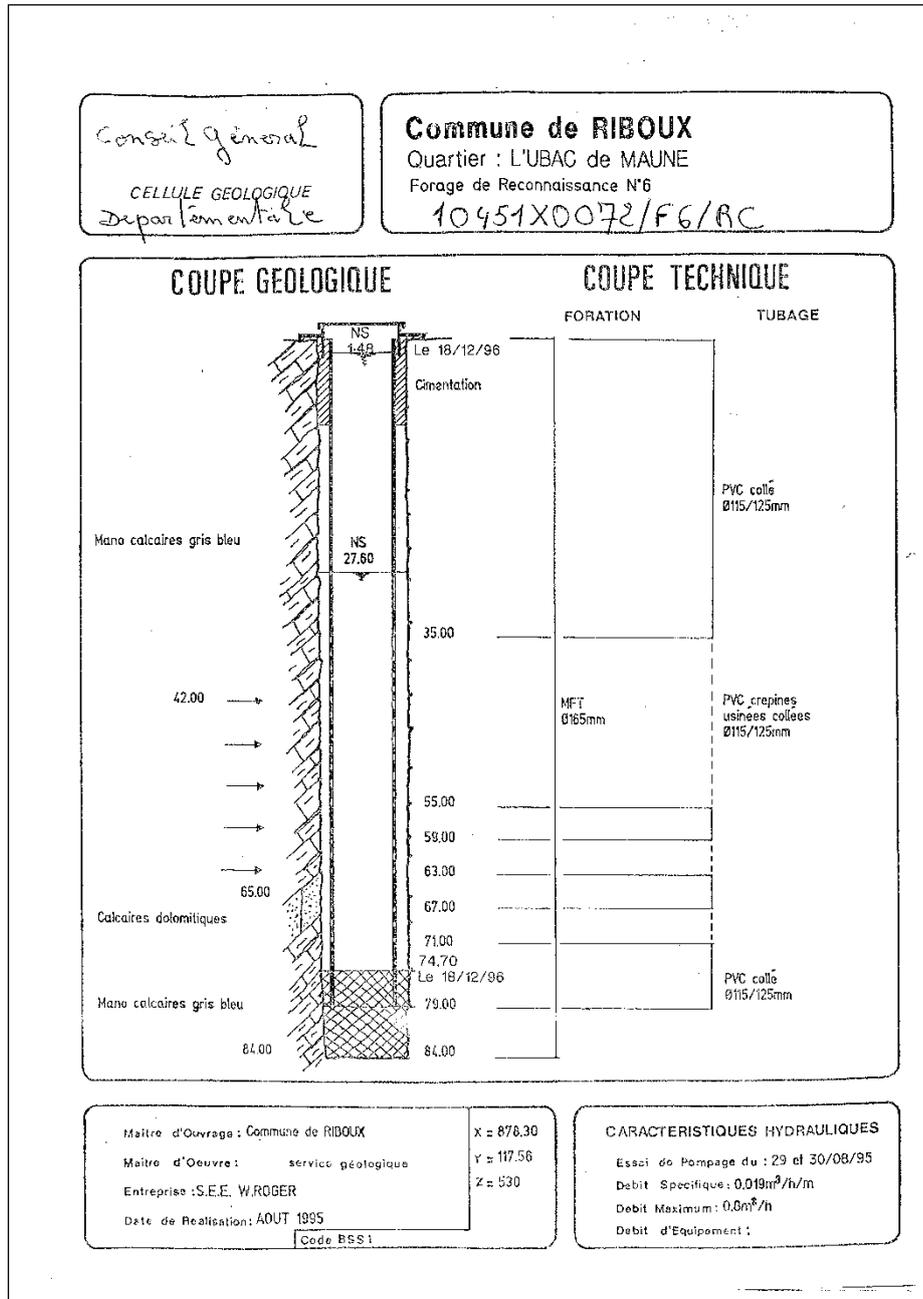
La pompe immergée du forage se situe à 73 mètres de profondeur et a un débit d'environ 1 m<sup>3</sup>/h. La production du forage est de 400 l/h pour un rabattement stabilisé de 46.67 m (aout 1997).

FIGURE 2 : COUPE GEOLOGIQUE ET COUPE TECHNIQUE DU FORAGE DE L'HUBAC DE MAUNE

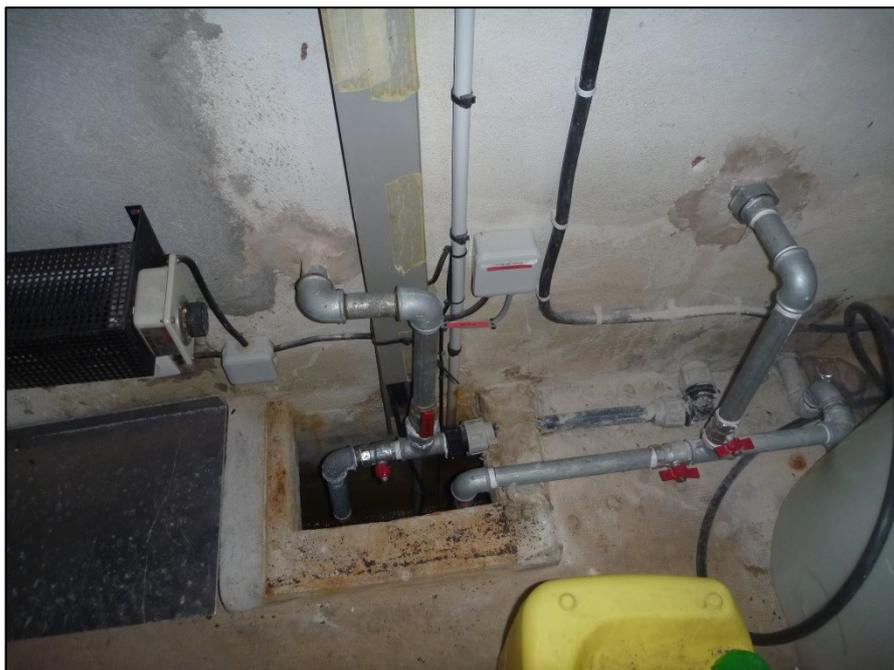
**PHOTOGRAPHIE 9 : ARRIVEE DES DEUX FORAGES  
DANS LE RESERVOIR COMMUNAL**

Le réservoir communal est constitué d'une cuve de 18 m<sup>3</sup> où arrivent les eaux des deux forages. L'eau est pompée dans la bâche par un surpresseur qui alimente l'ensemble du village. La pompe de surpression est asservie à la pression à l'intérieur d'un ballon à membrane. L'asservissement de la pompe de surpression permet de maintenir une pression constante dans le réseau de distribution du village.

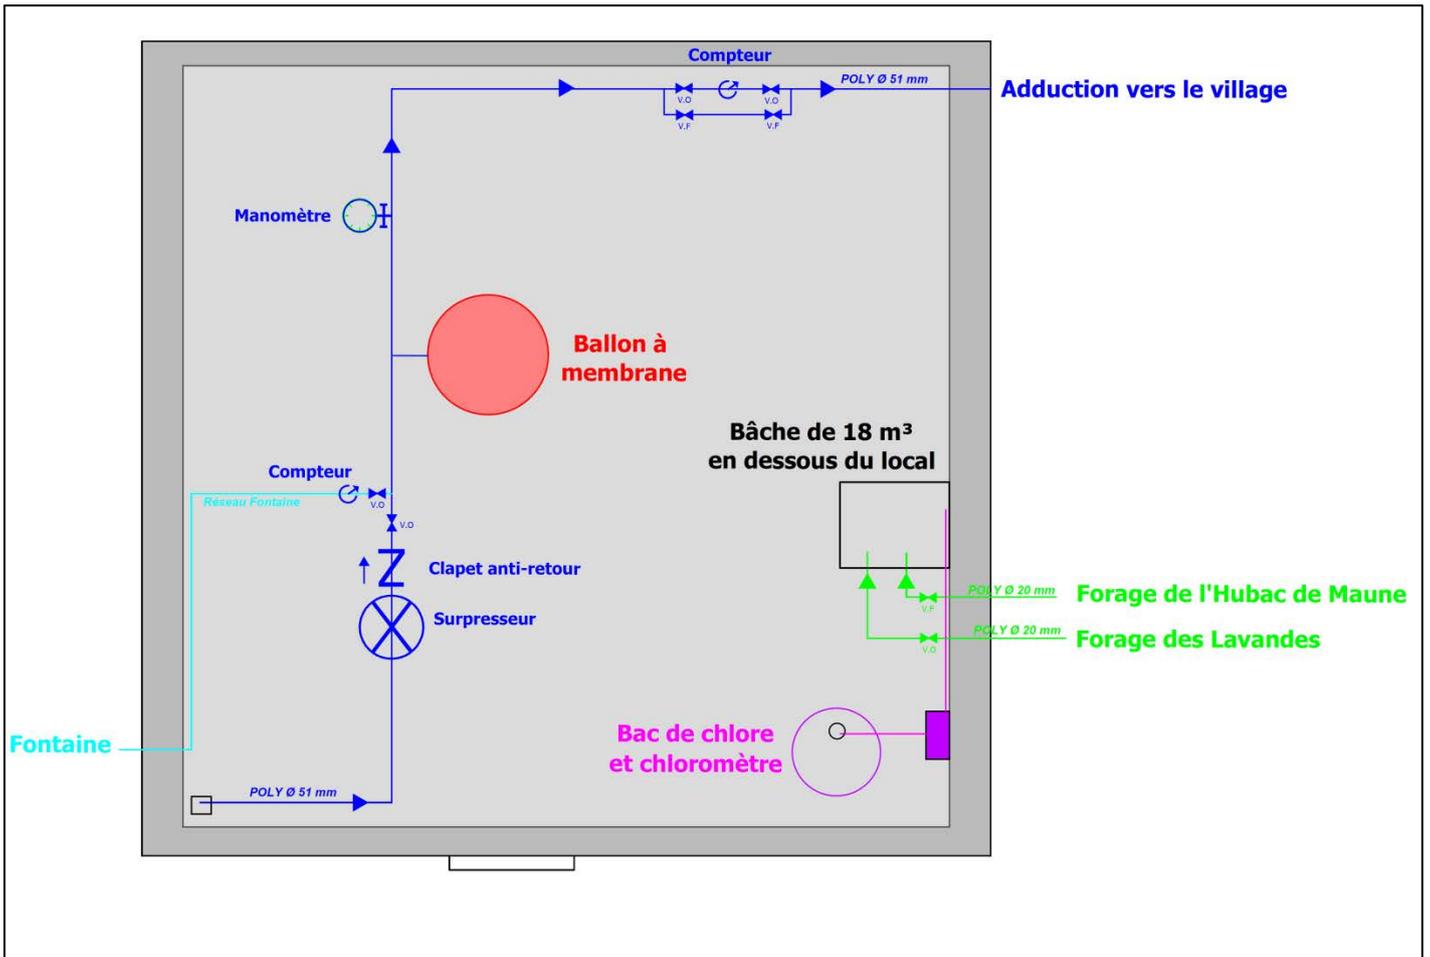
FIGURE 3 : SCHEMA DU RESERVOIR COMMUNAL DE RIBOUX (STATION DE POMPAGE)

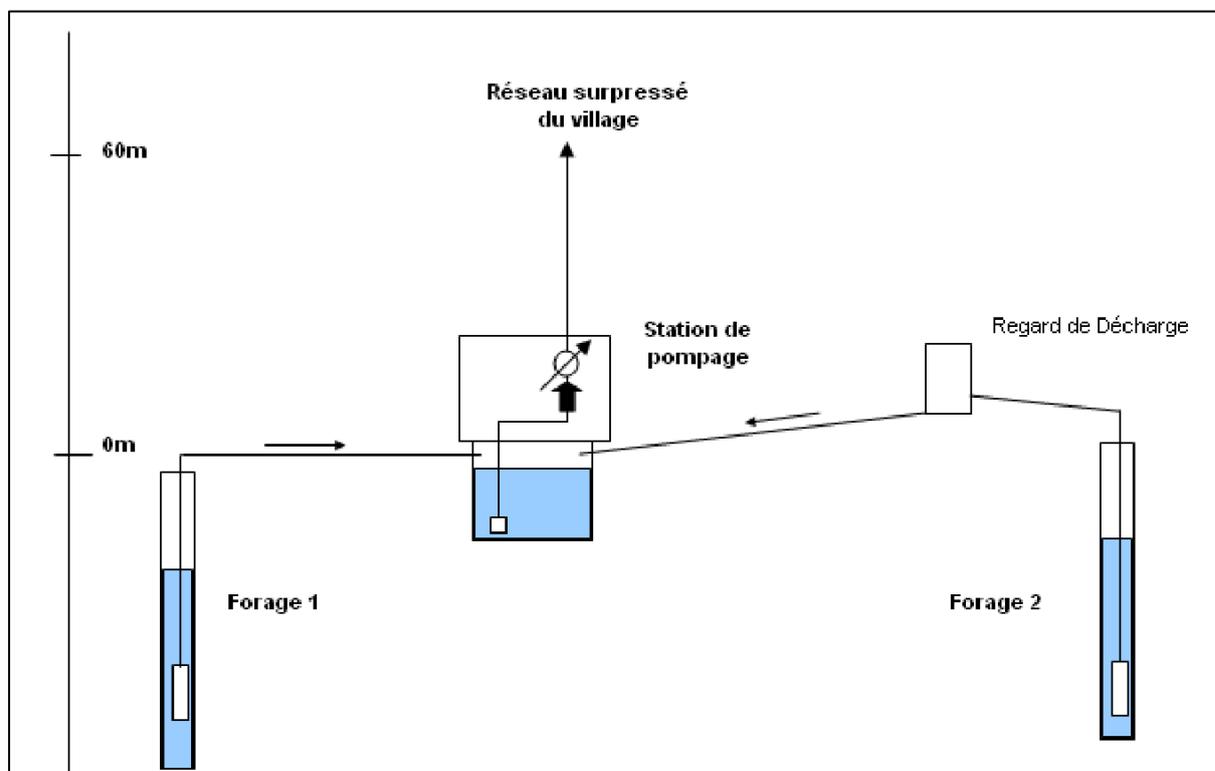
FIGURE 4 : SYNOPTIQUE DU RESEAU D'ALIMENTATION EN EAU POTABLE DE RIBOUX (SOURCE : SEM)

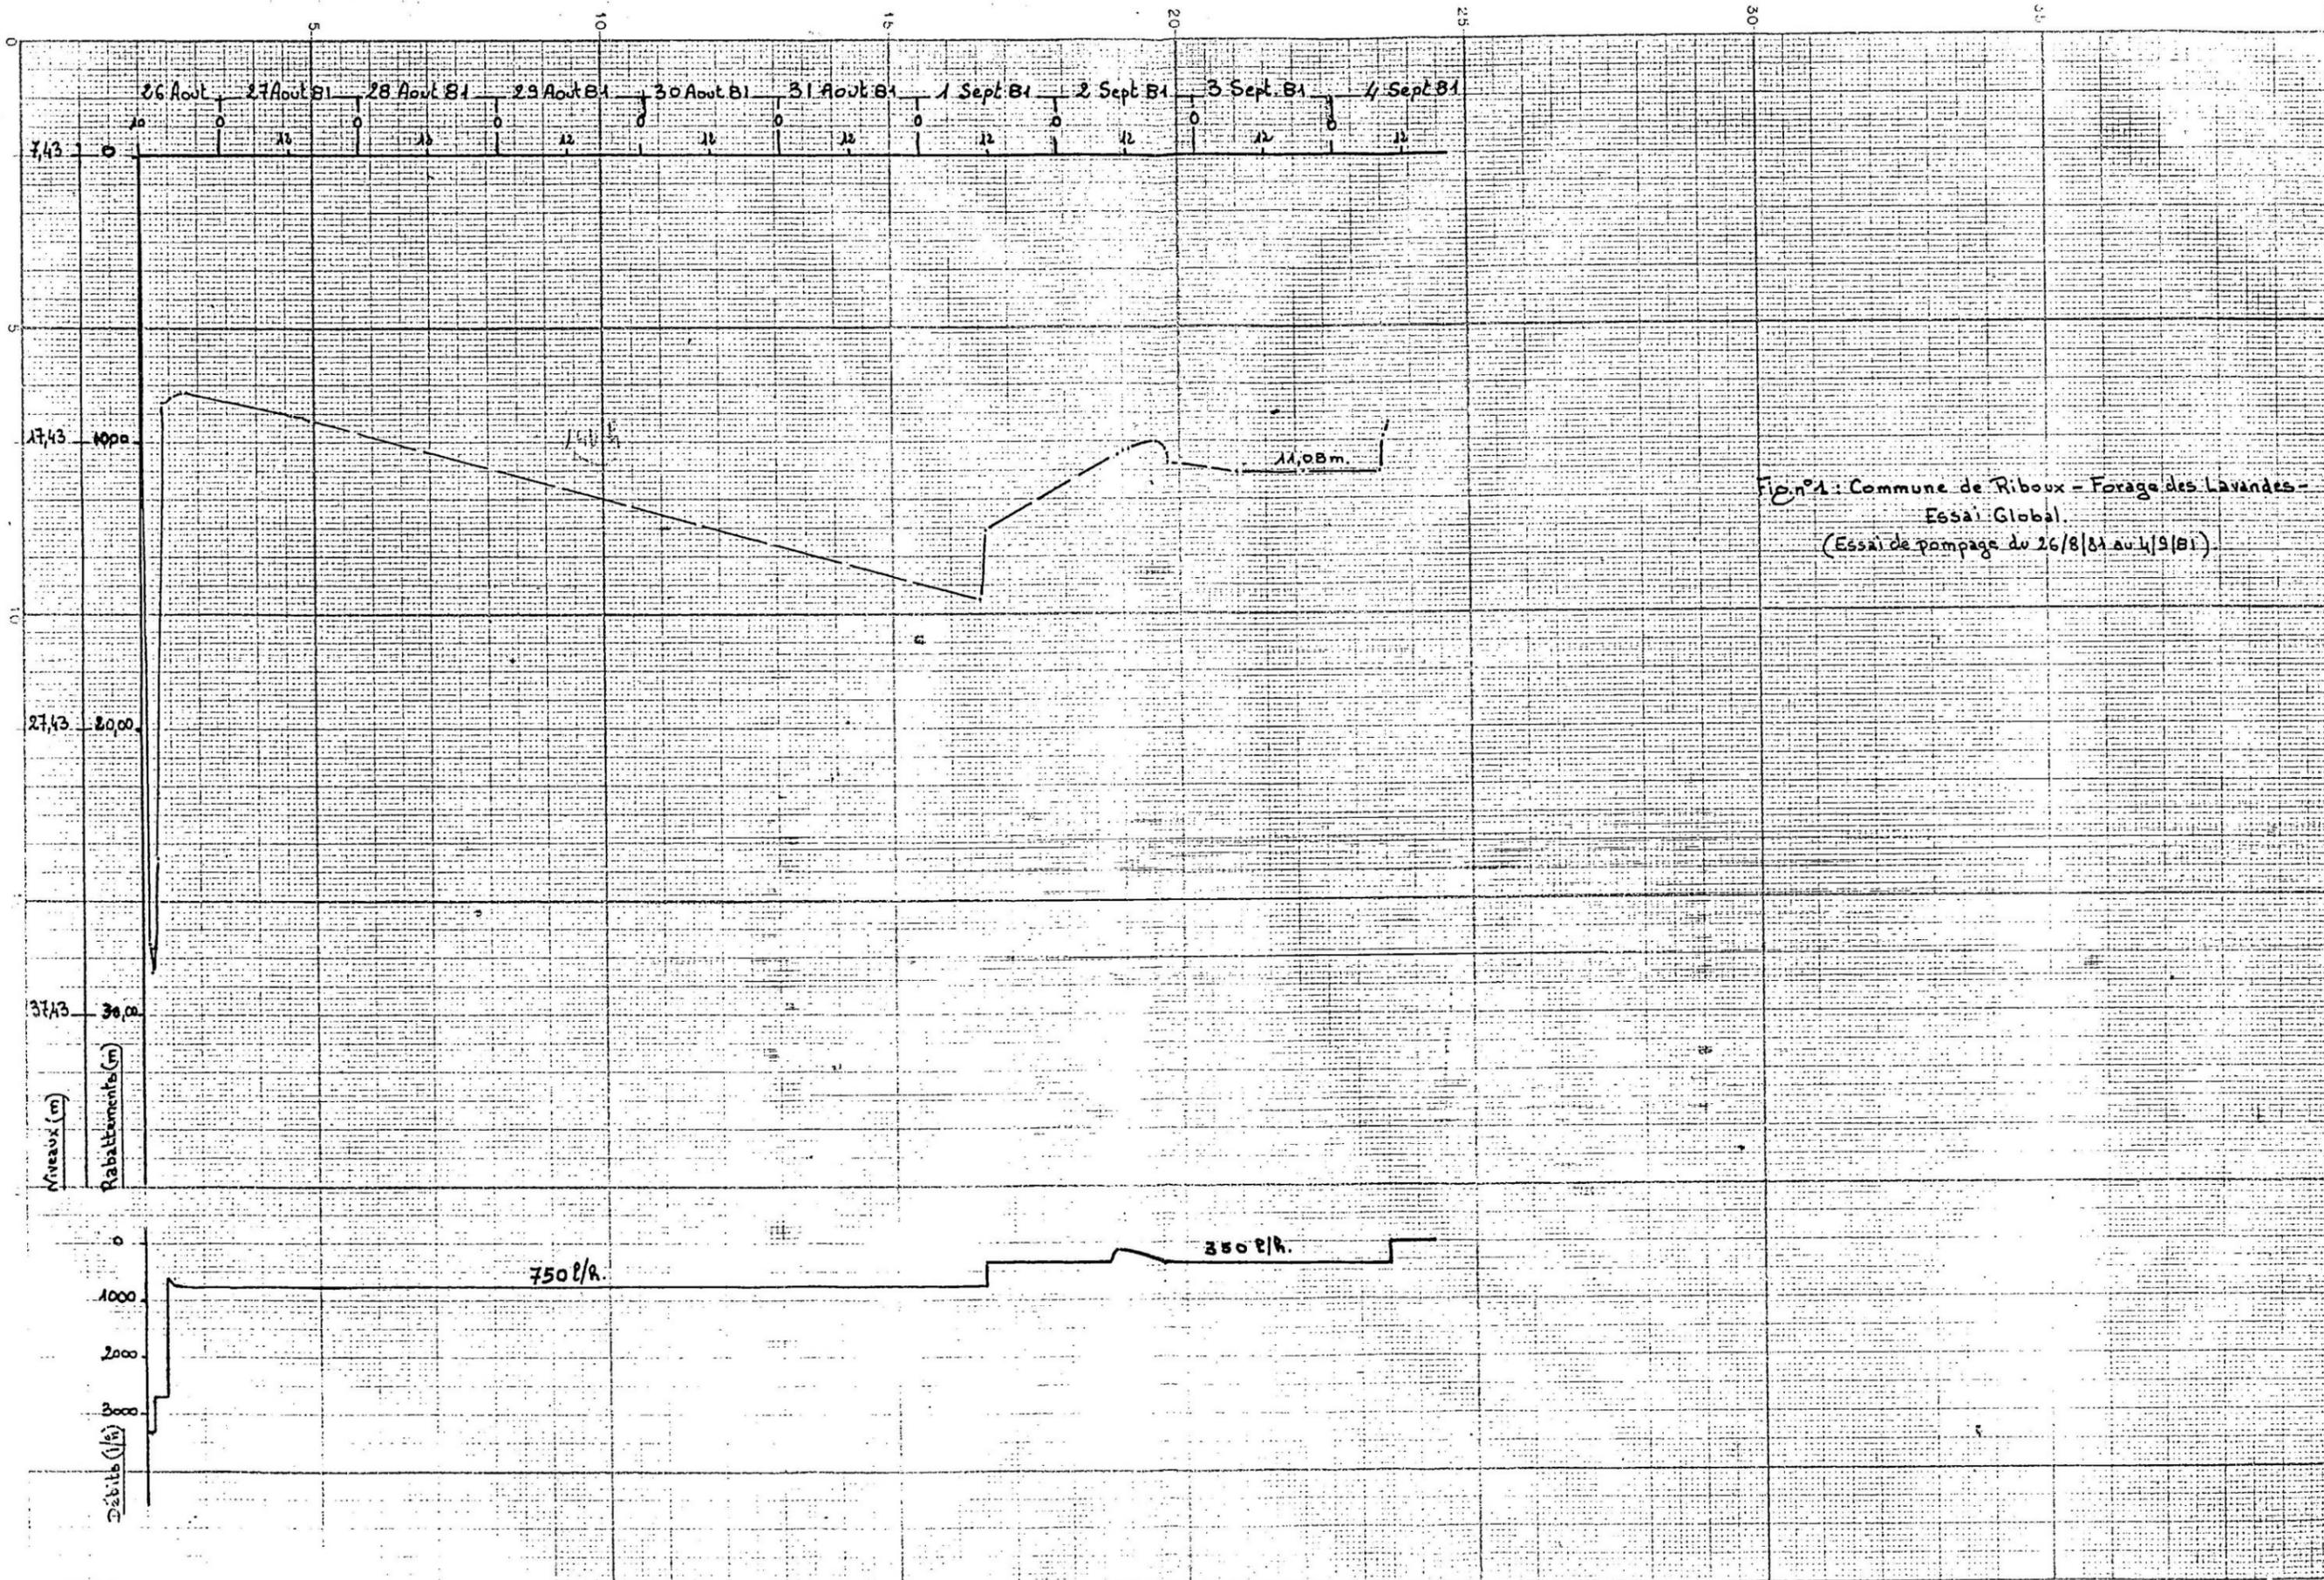
Fig. n°1 : Commune de Riboux - Forage des Lavandes -  
Essai Global  
(Essai de pompage du 26/8/81 au 4/9/81)

Il ressort de ces essais que les possibilités de la nappe qui alimente le forage des "Lavandes" sont très faibles. Les venues d'eau semblent provenir, en grande partie, du haut de l'ouvrage et le débit maximal utilisable en période estivale ne pourra pas excéder 400 l/h.

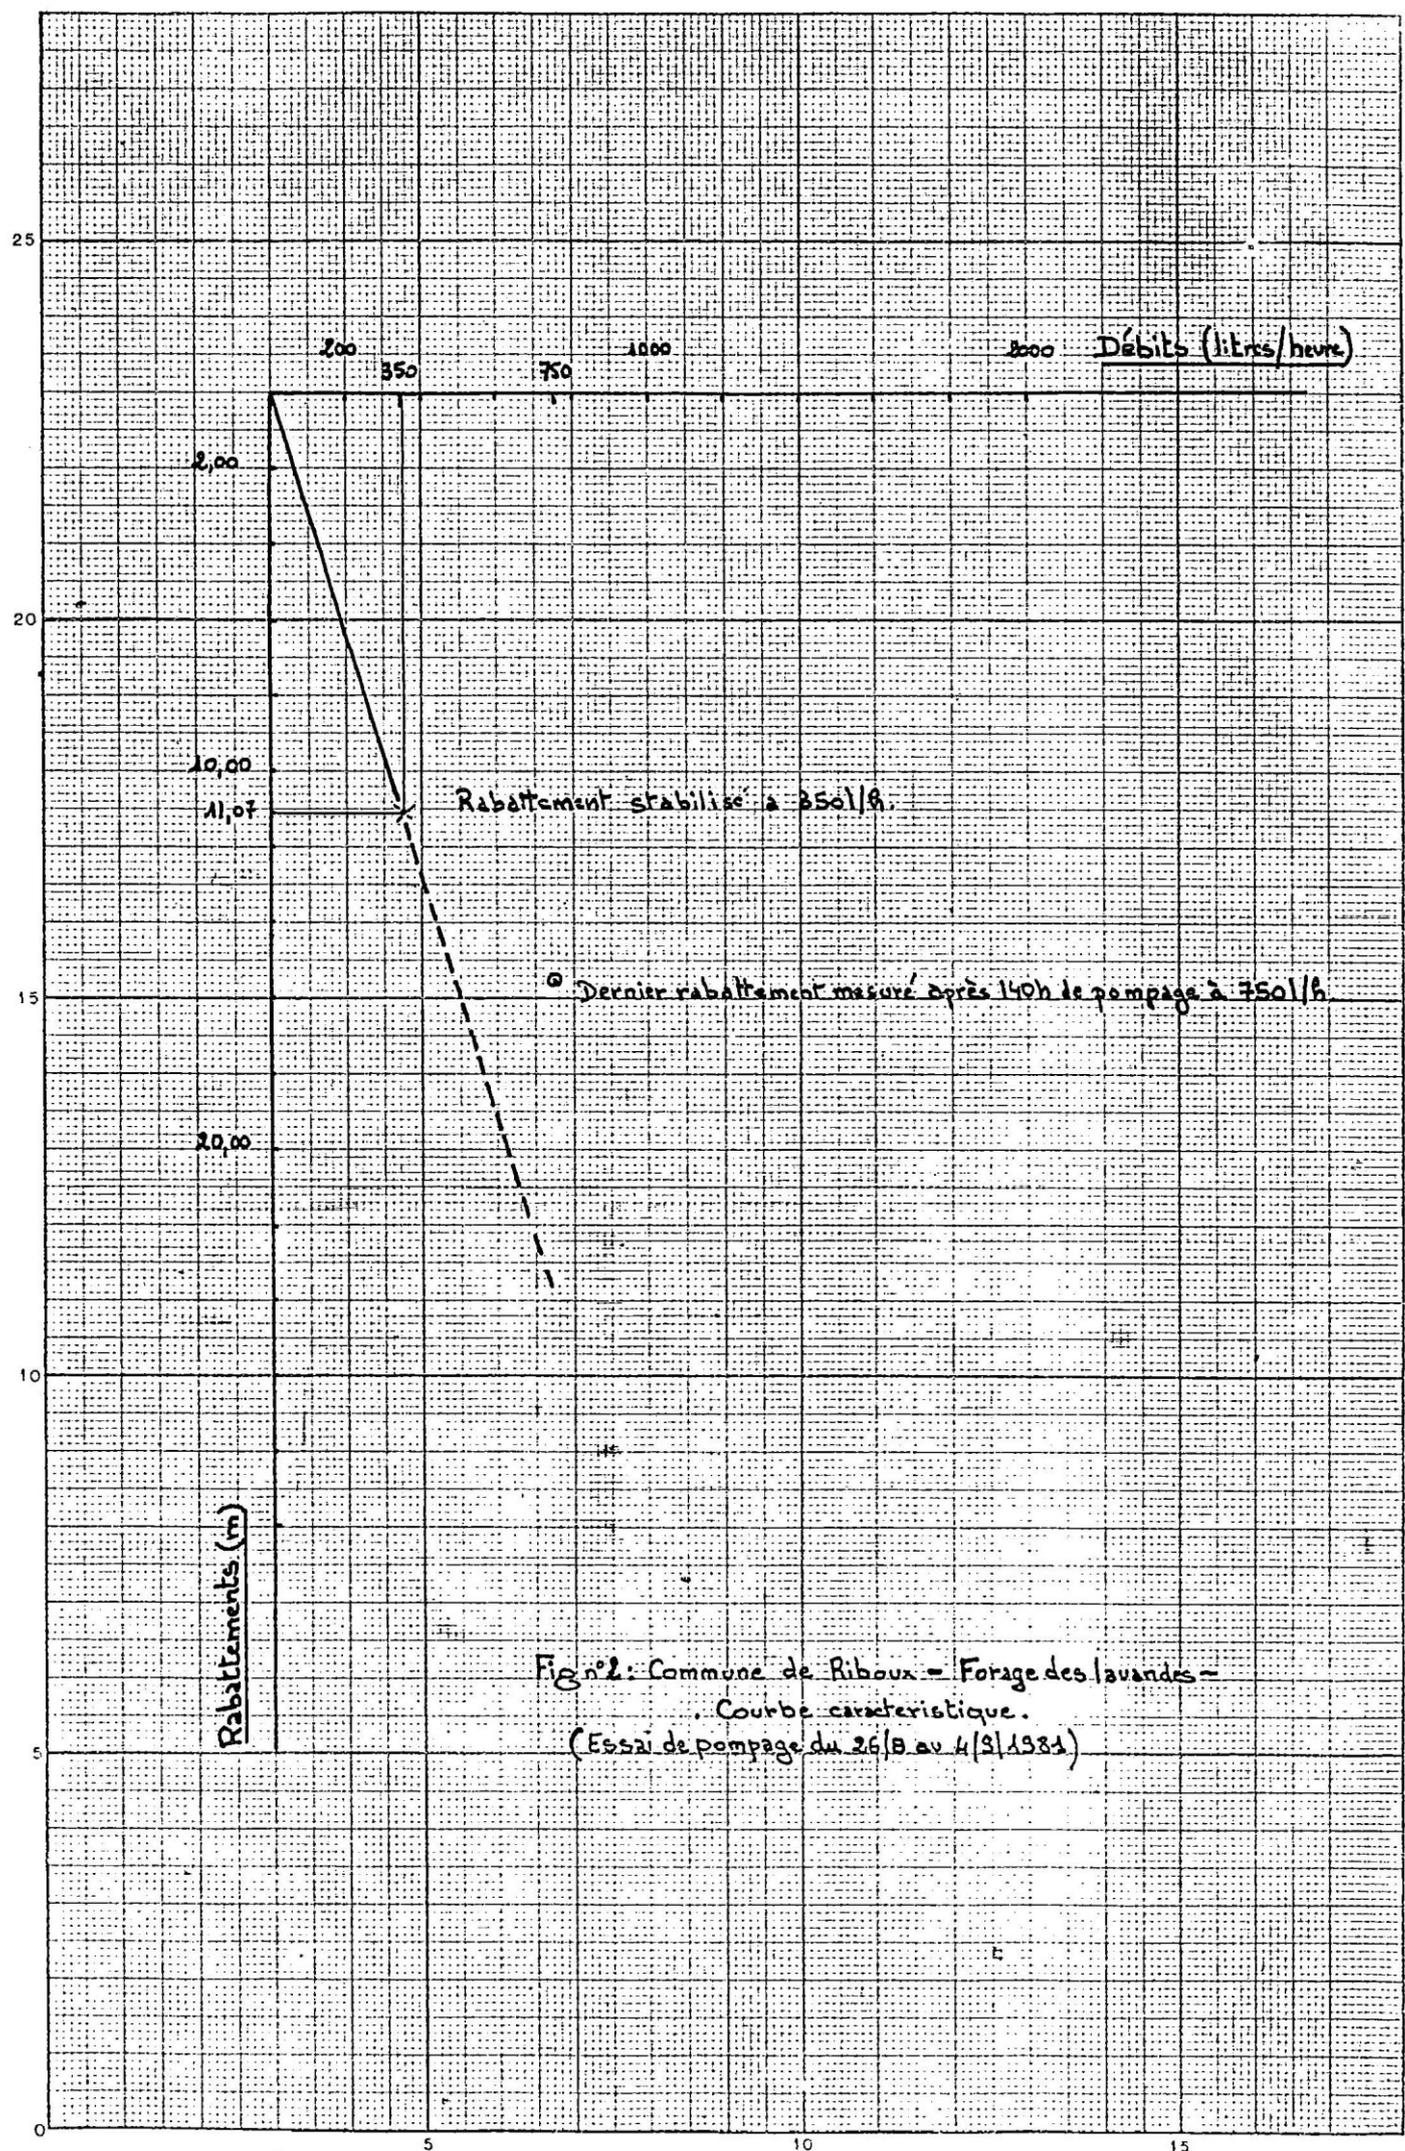
Fig<sup>n</sup>2: Commune de Riboux - Forage des lavandes -  
Courbe caractéristique.  
(Essai de pompage du 26/03 au 4/04/1981)

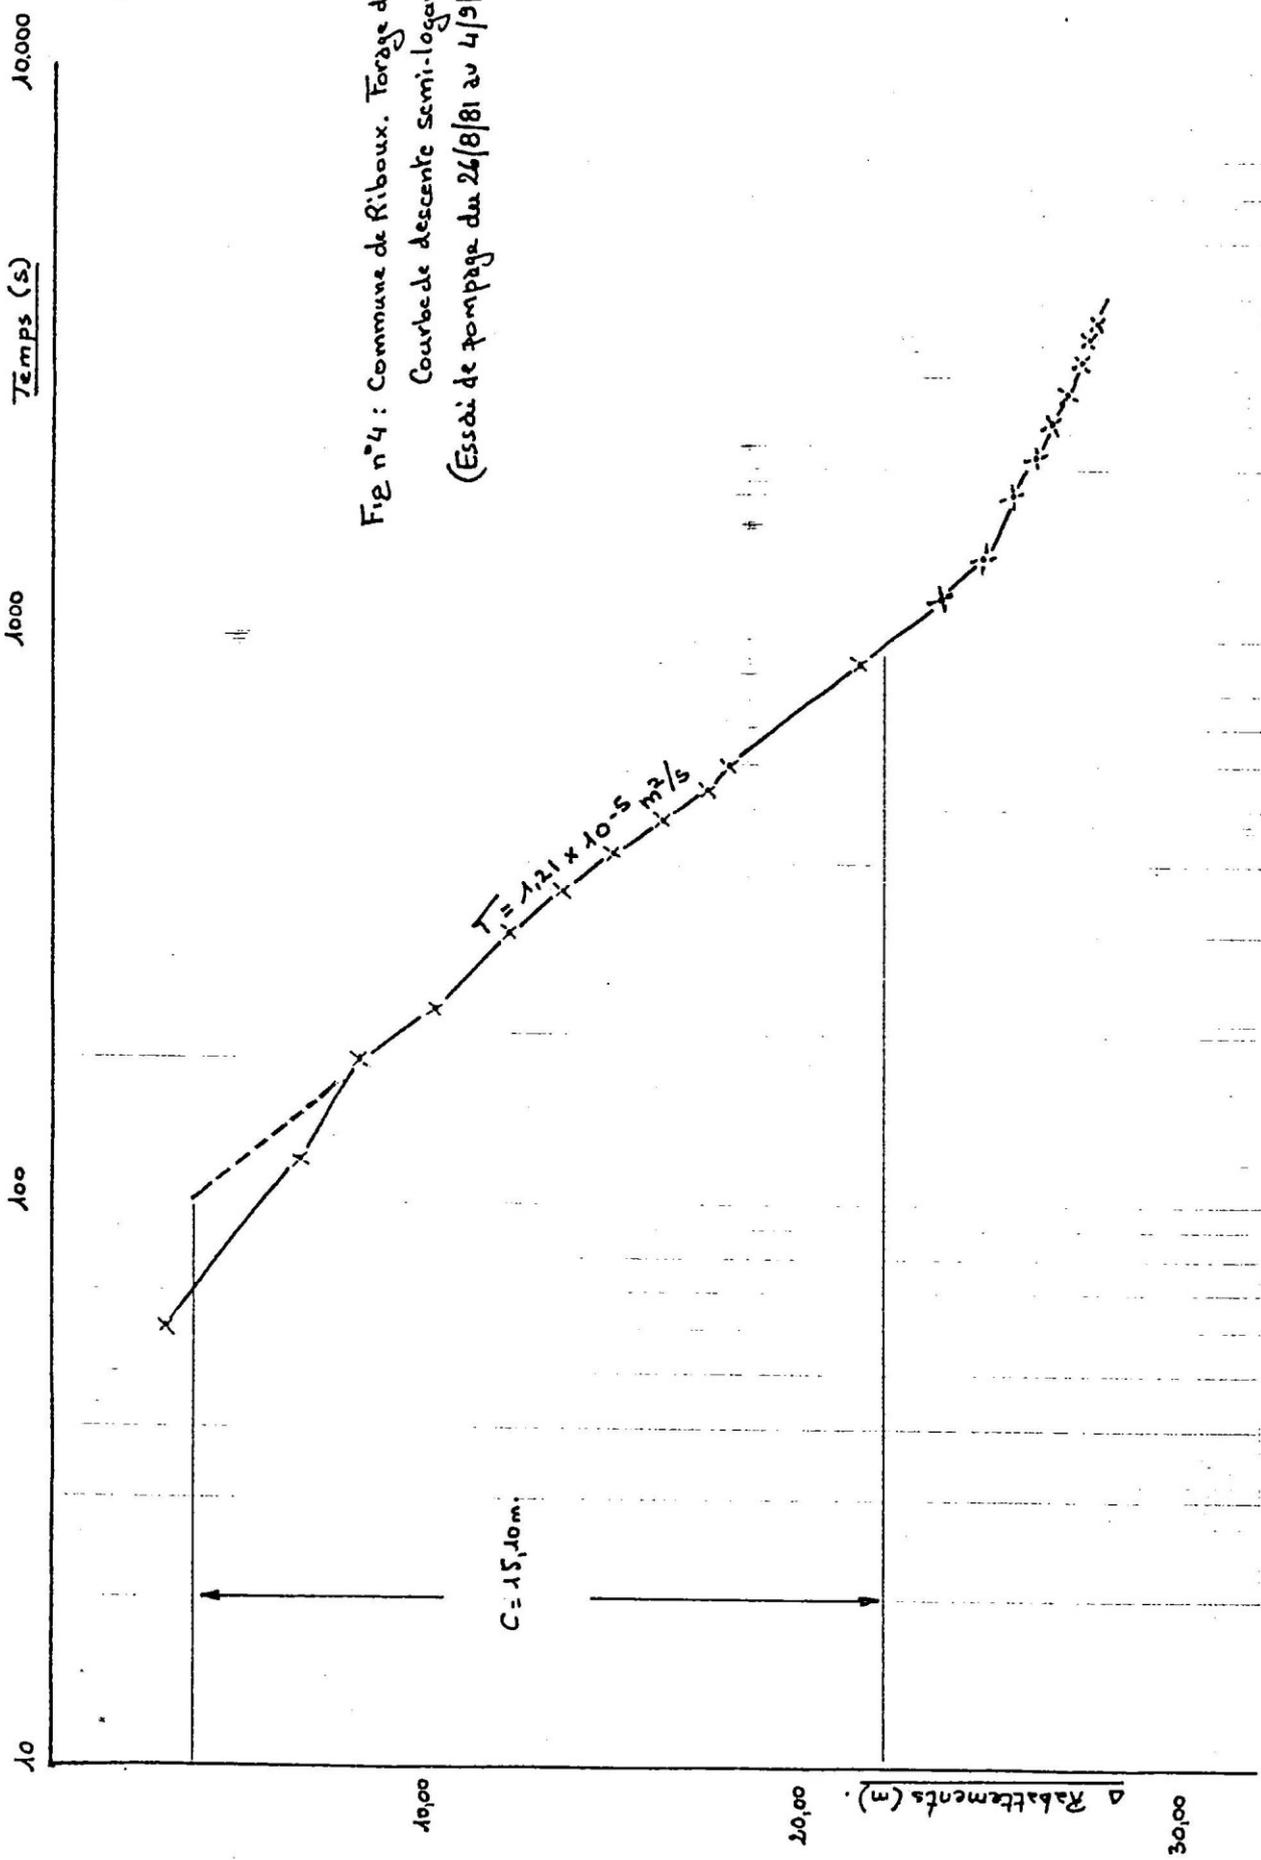
Fig n°4 : Commune de Riboux. Forage des lavandes.  
Courbe de descente semi-logarithmique  
(Essai de pompage du 26/8/81 au 4/9/81)
