LOCALISATION DES ACTIONS PRESENTIES SUR LA QUINCAMPOIX - Planche 5/10

LOCALISATION DES SITES NÉCESSITANT DES TRAVAUX DE RESTAURATION POUR L'ATTEINTE DU BON ÉTAT ÉCOLOGIQUE EN 2027 SUR LA MASSE D'EAU DU PRUNELAY

LOCALISATION DES SITES NÉCESSITANT DES TRAVAUX DE RESTAURATION POUR L'ATTEINTE DU BON ÉTAT ÉCOLOGIQUE EN 2027 SUR LES MASSES D'EAU NON PRIORITAIRES

ACTIONS RELATIVES À L'AMÉNAGEMENT DE FRAYÈRES À BROCHET SUR LA SEICHE

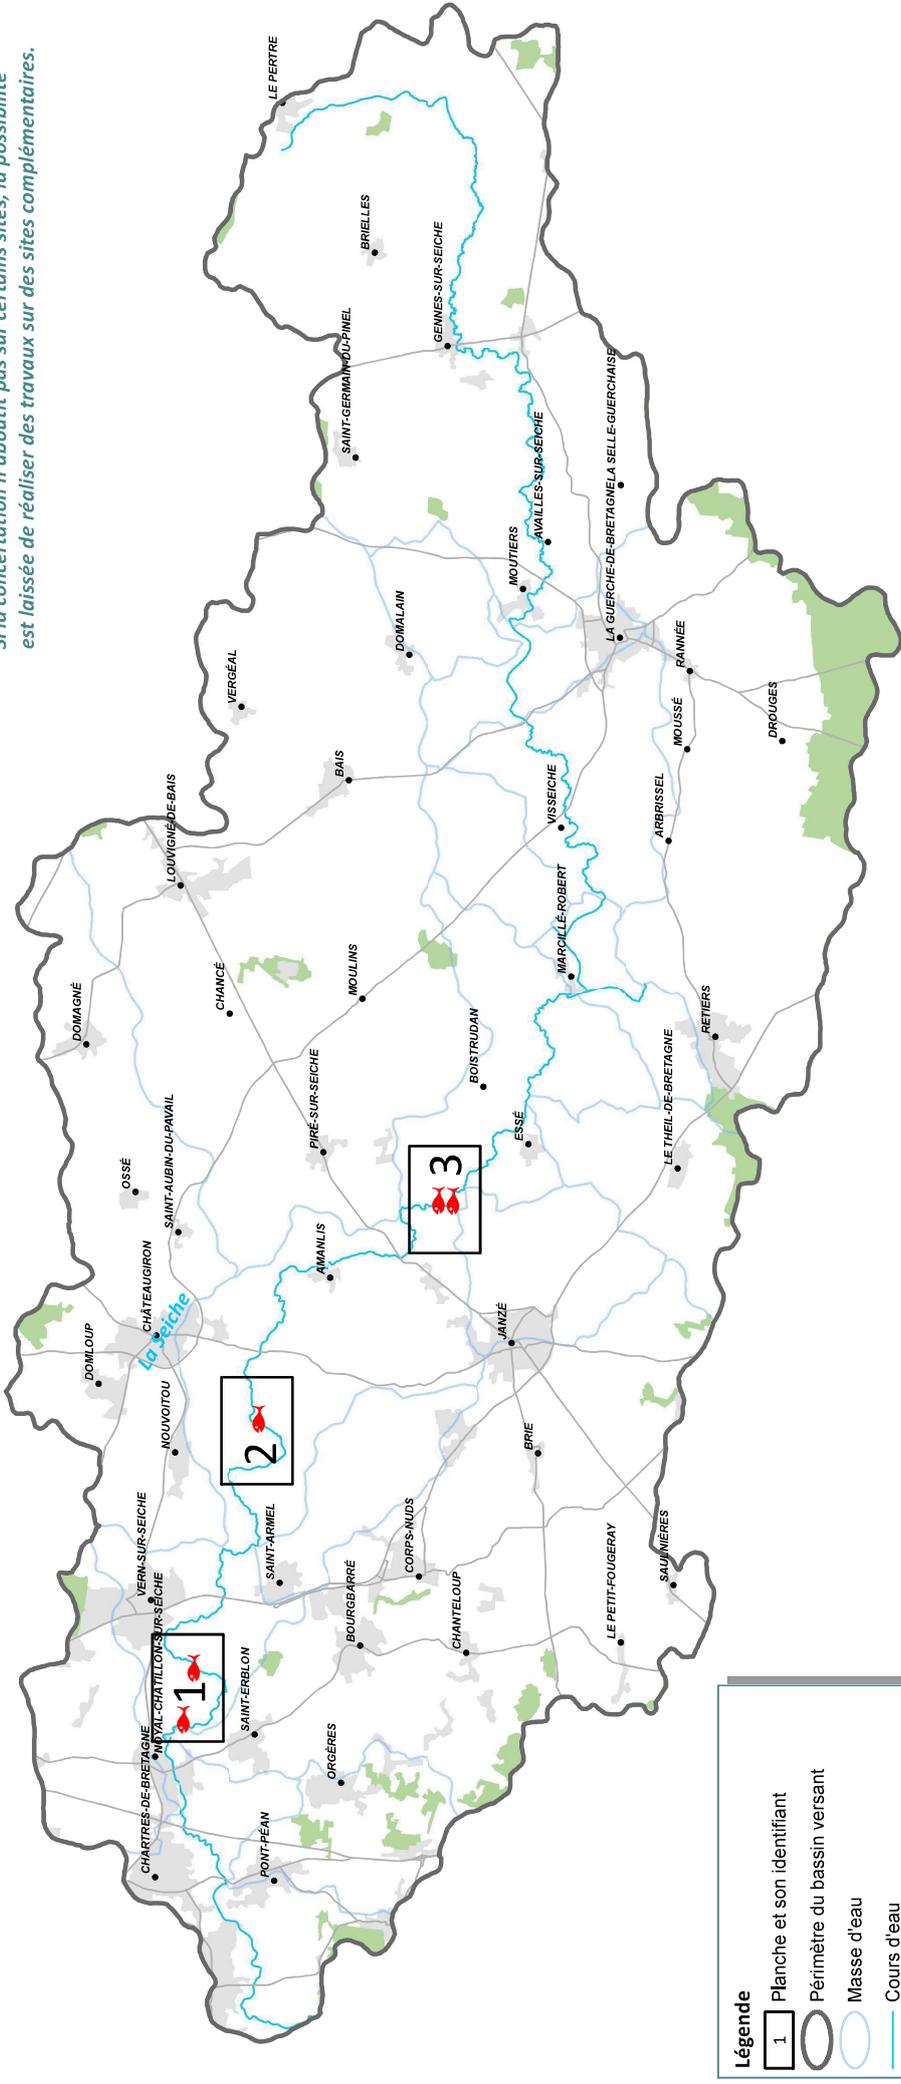
Les sites pressentis feront l'objet d'une concertation avec les propriétaires et locataires concernés afin d'ajuster l'action en fonction des usages et des contraintes de chacun. Si la concertation n'aboutit pas sur certains sites, la possibilité est laissée de réaliser des travaux sur des sites complémentaires.

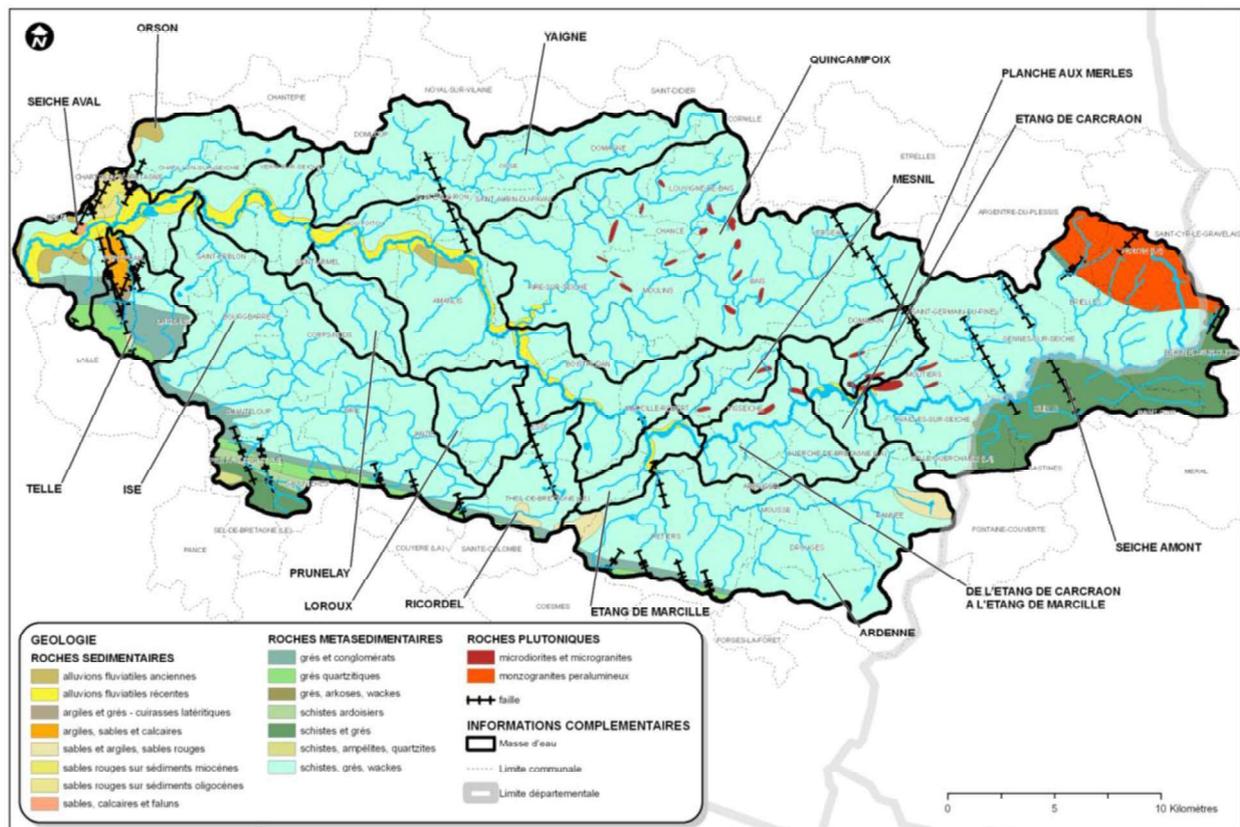
Les sols du bassin versant de la Seiche sont pour la grande majorité sur schiste briovérien. Dans la plupart des cas, ces sols sont soit peu profonds, soit hydromorphes, ou les deux parfois.

Carte de la géologie du bassin versant de la Seiche (source : SBV de la Seiche – X. Hardy, 2011)

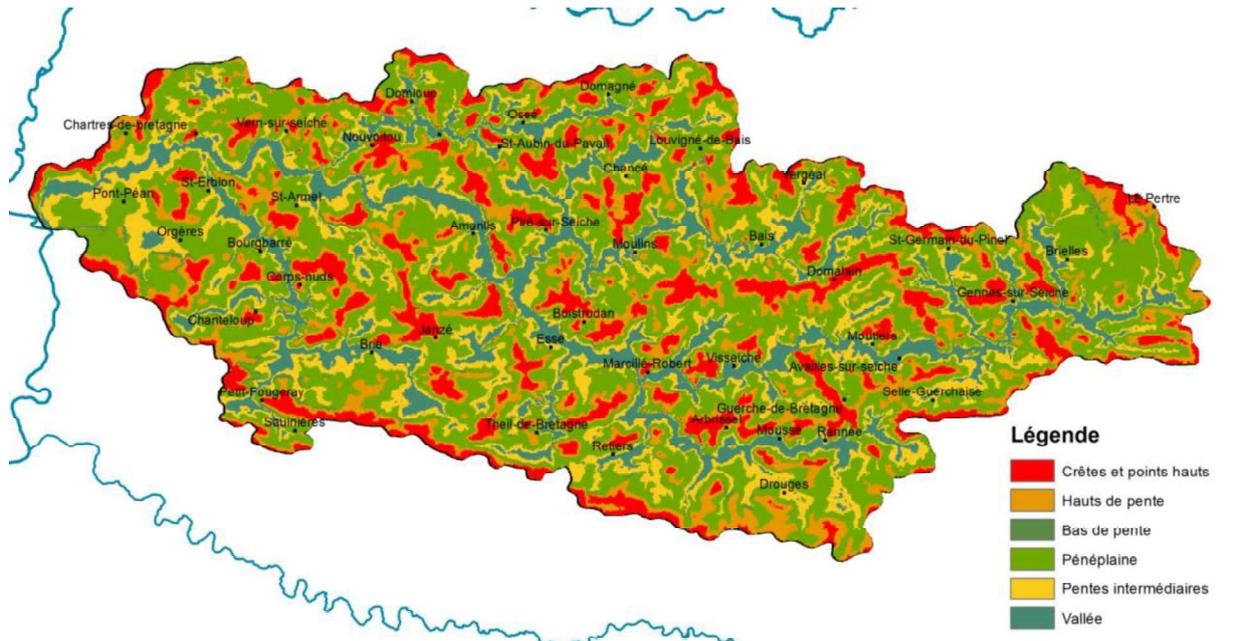
Carte du relief du bassin versant de la Seiche (source : SBV de la Seiche, 2018)

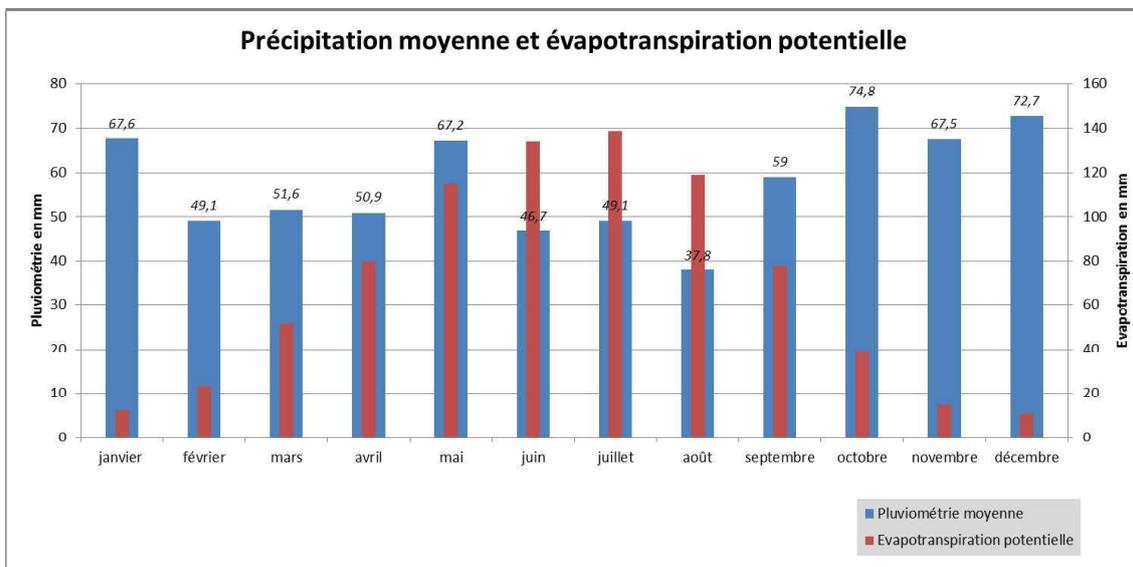
Pluviométrie moyenne mensuelle entre 1971 et 2010 – Source : Météo France

Les précipitations annuelles représentent une moyenne de 694 mm sur la période de 1971 à 2010. La période de l'année la plus pluvieuse correspond aux mois d'octobre et de décembre avec un maximum en décembre avec une hauteur moyenne mensuelle de 74.8 mm de pluie. Les mois les plus secs sont avril, juillet et août avec un minimum en août (37.8 mm).

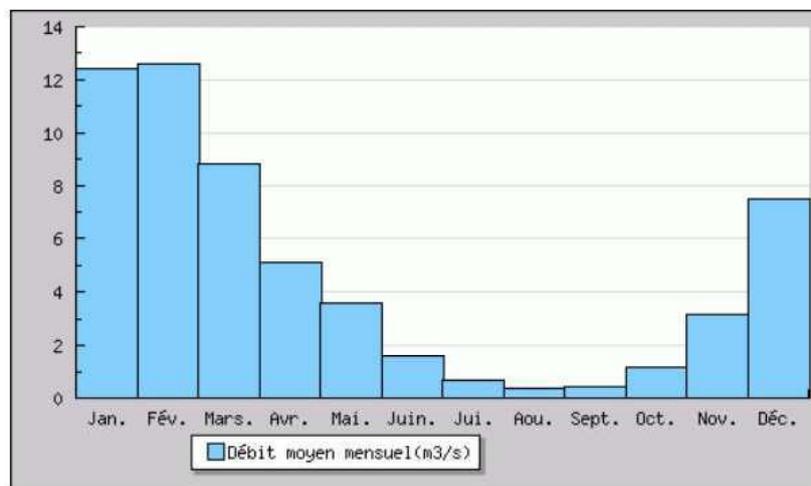
Données hydrologiques de la Seiche à Pont-Péan (source : Banque Hydro)

Le module interannuel moyen est de 4,74 m³/s, tandis que le débit d'étiage QMNA5 est de 0,052 m³/s.

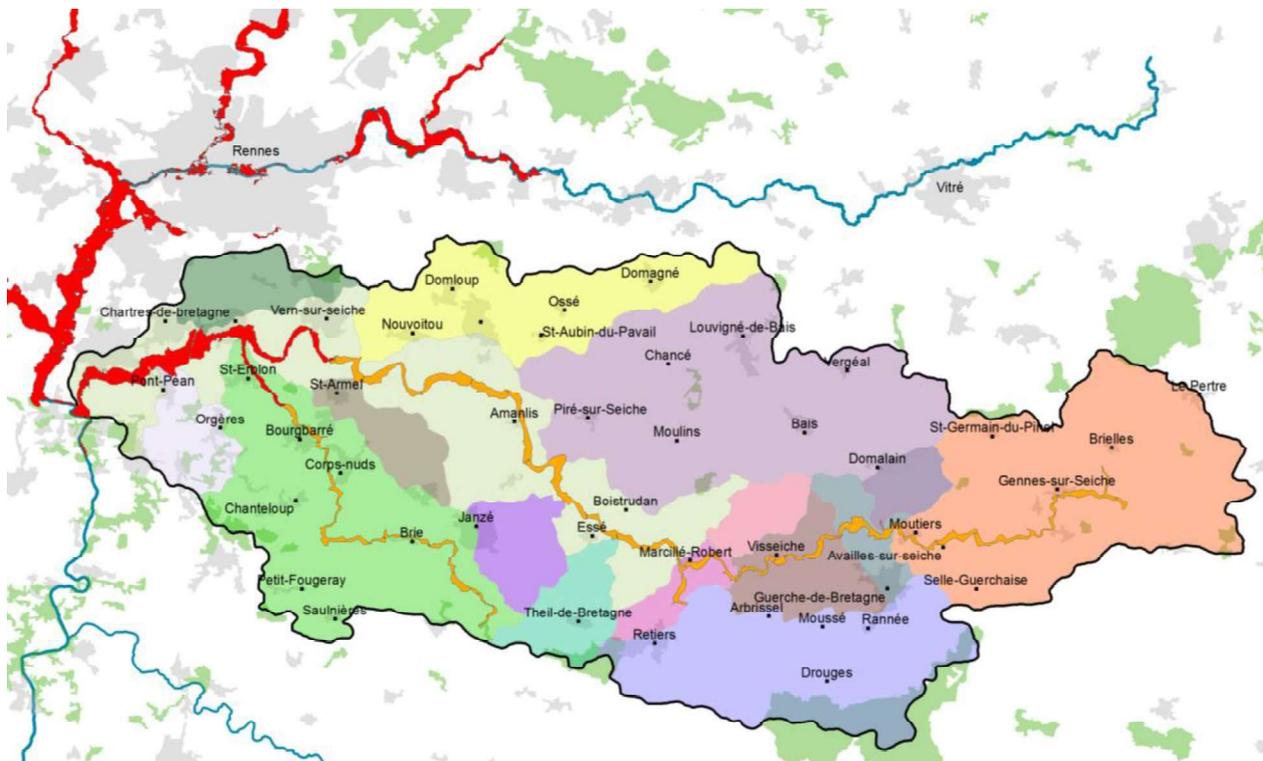
Carte de l'aléa inondation sur le bassin versant de la Seiche (source : SBV de la Seiche, 2018)

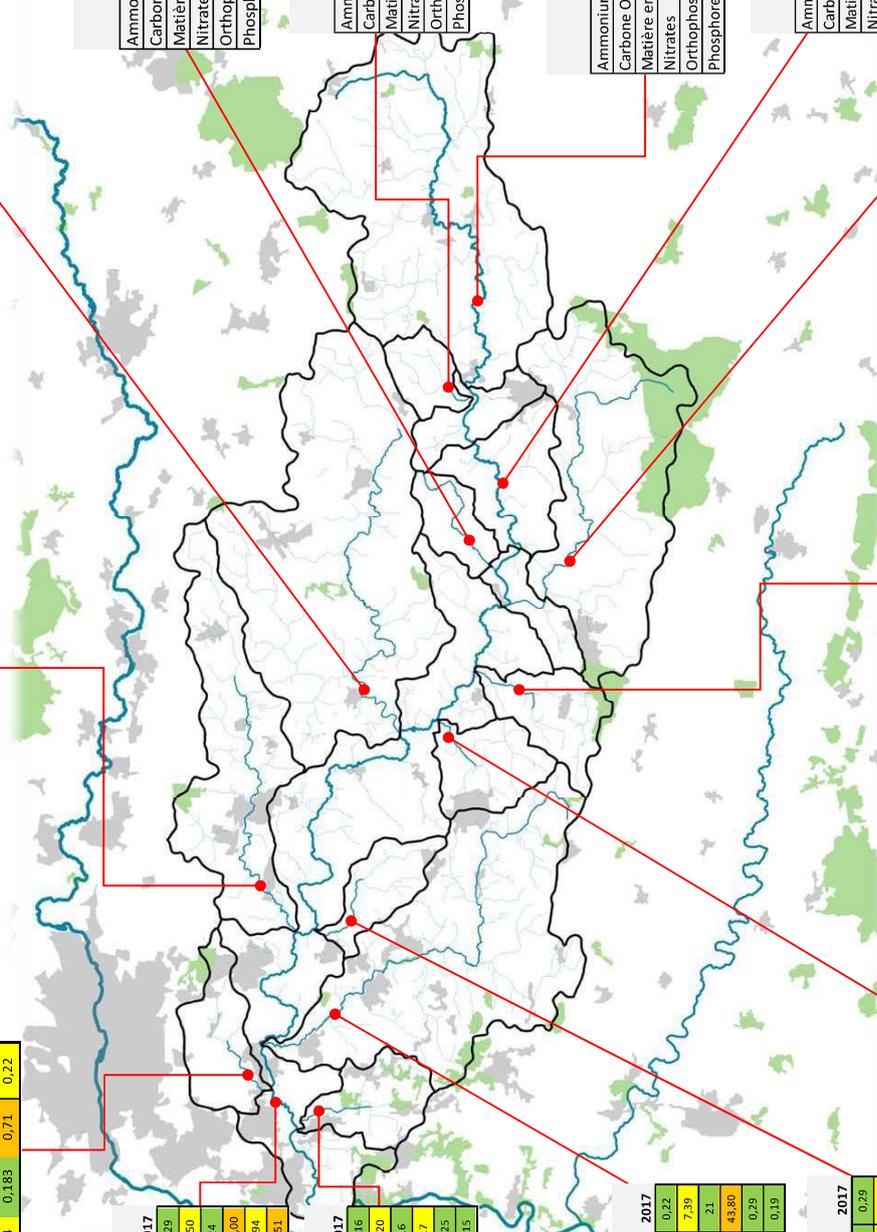
Carte de synthèse du suivi physicochimique effectué sur le bassin versant de la Seiche entre 2011 et 2017

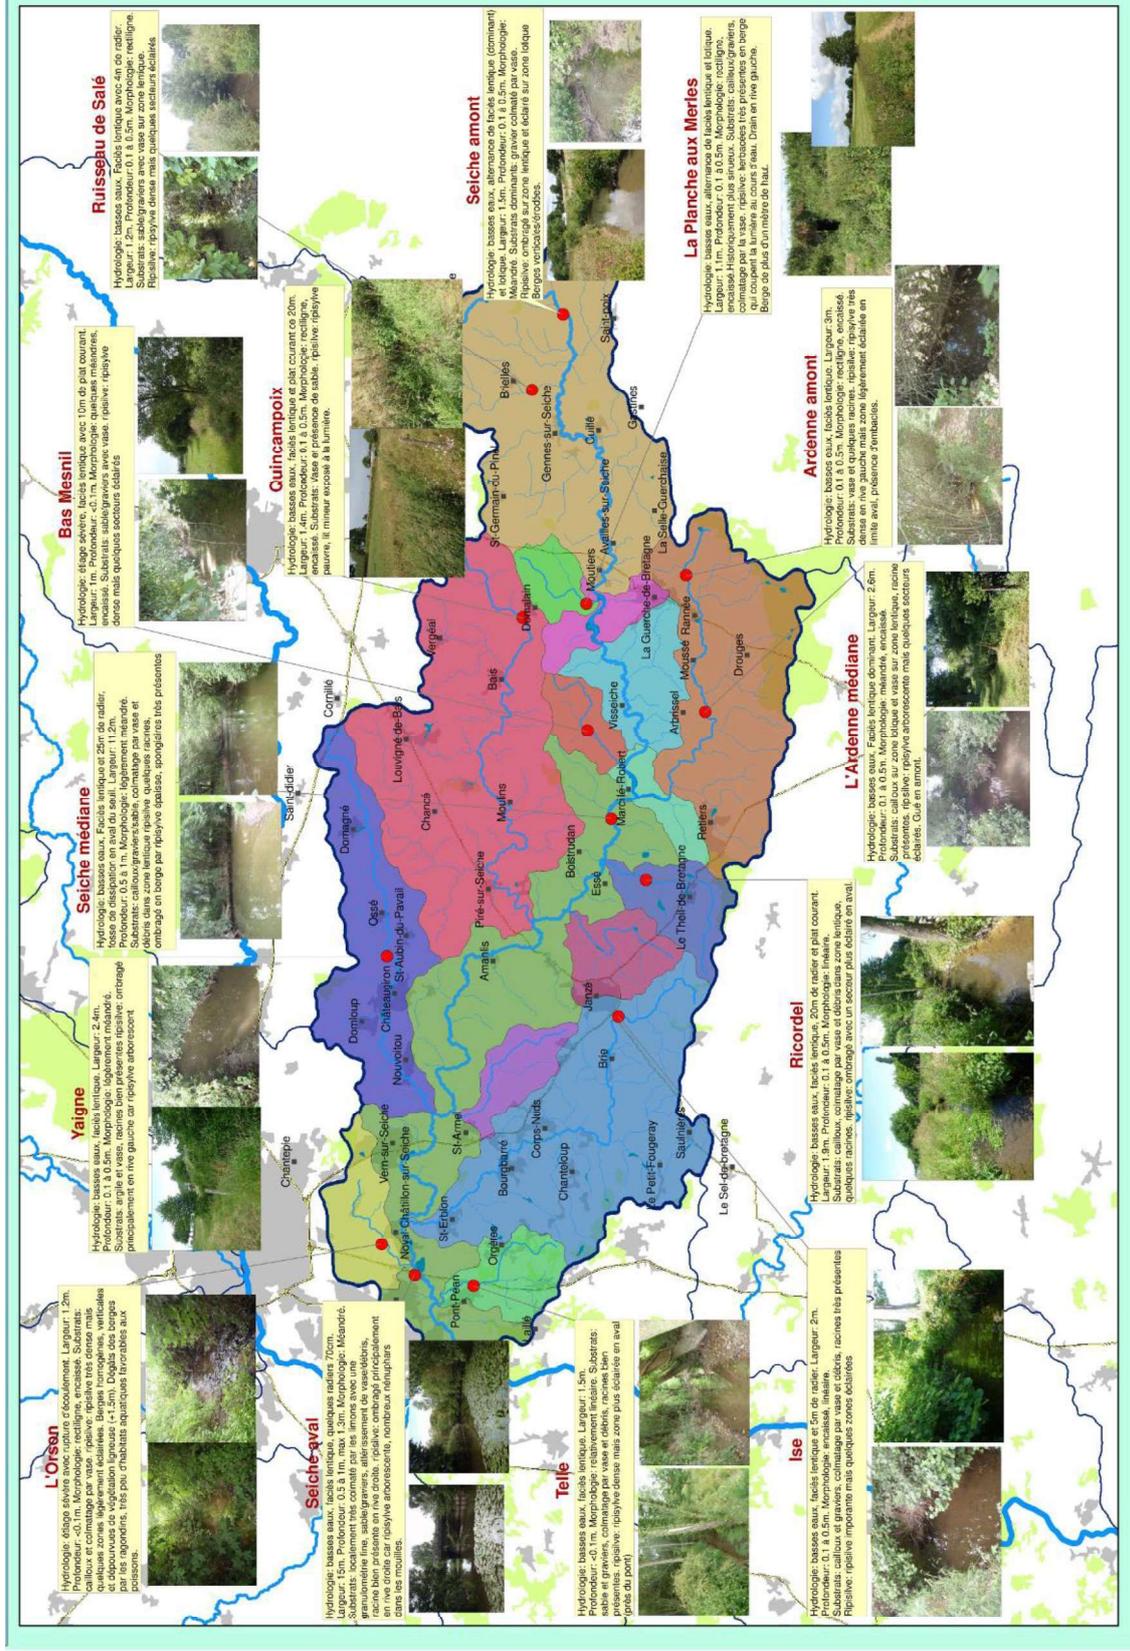
Localisation des stations de mesure biologique sur la Seiche et ses affluents

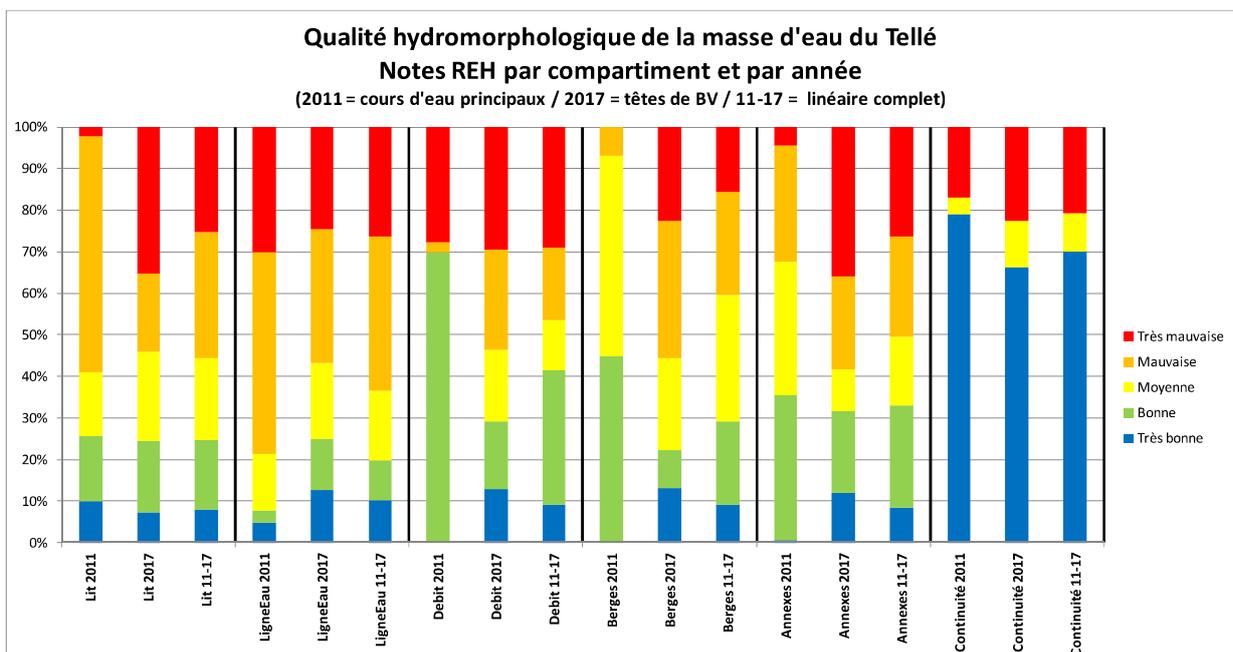
Aucun compartiment REH n’atteint l’objectif de 80% en bon ou très bon état, mais aucun ne descend sous les 20%. Cette relative moindre dégradation au regard des autres masses d’eau présentée ci-après s’explique en partie par la présence de quelques secteurs boisés préservés permettant d’observer des cours d’eau morphologiquement diversifiés et en bon état.

Les compartiments « lit », « ligne d’eau » et « berges » sont les plus altérés ce qui rejoint les constats issus des relevés de terrain : les principales sources d’altérations sont les anciens recalibrages/rectifications et la présence de plusieurs plans d’eau sur cours.

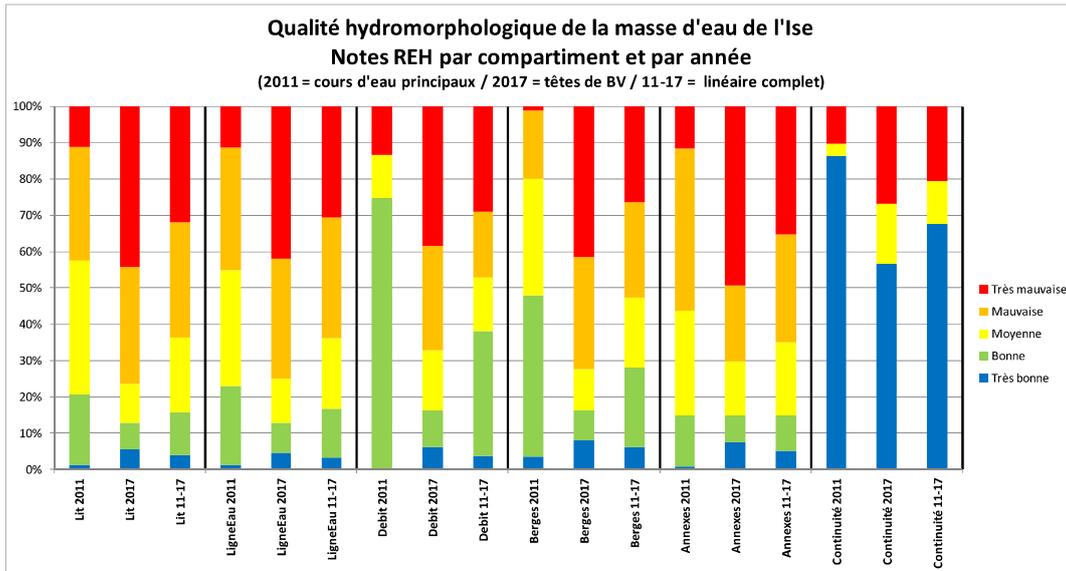
Aucun compartiment REH n'atteint l'objectif de 80% en bon ou très bon état, et plusieurs descendent sous les 20% (tous sauf « continuité » si l'on observe les seuls résultats 2017). Ceci est à lier avec la présence majoritaire de parcelles agricoles cultivées en bord de cours d'eau et la traversée de quelques secteurs (péri)urbains.

Les compartiments « lit », « ligne d'eau », « berges » et « annexes » sont les plus altérés ce qui rejoint les constats issus des relevés de terrain : les principales sources d'altérations sont les très nombreux anciens travaux de recalibrages/rectifications/déplacements ainsi que la présence de nombreux étangs et ouvrages hydrauliques.

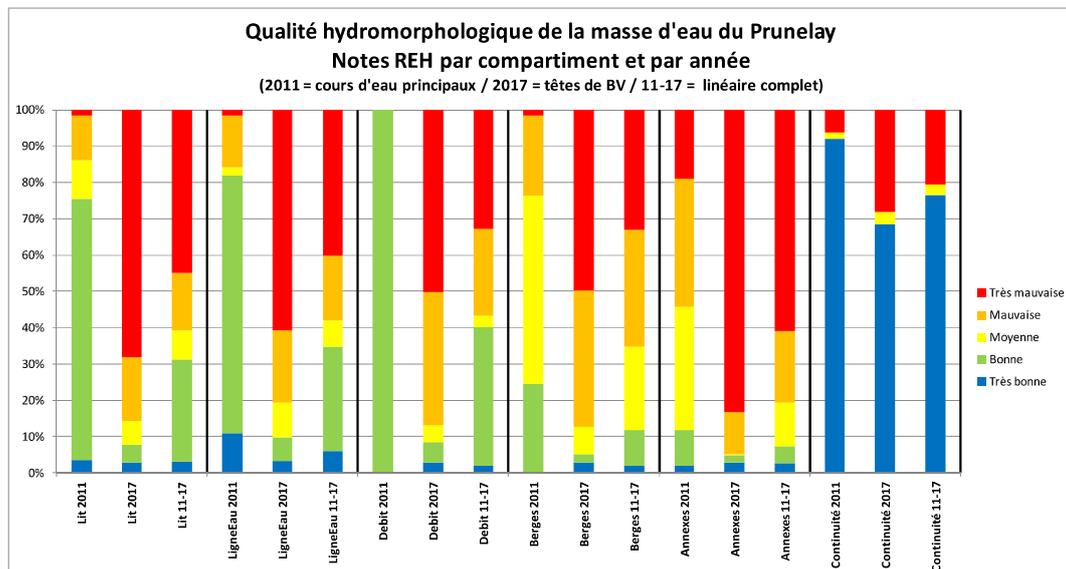
Aucun compartiment REH n'atteint l'objectif de 80% en bon ou très bon état, et seule la « continuité » dépasse les 20% si l'on observe les résultats 2017. Ceci est à lier avec la présence très majoritaire de parcelles agricoles cultivées en bord de cours d'eau ;

Les compartiments « berges » et « annexes » sont les plus altérés (mais également « lit » et « ligne d'eau » si l'on observe les seuls résultats 2017) ce qui rejoint les constats issus des relevés de terrain : les principales sources d'altérations sont les très nombreux anciens travaux de recalibrages/rectifications/déplacements ;

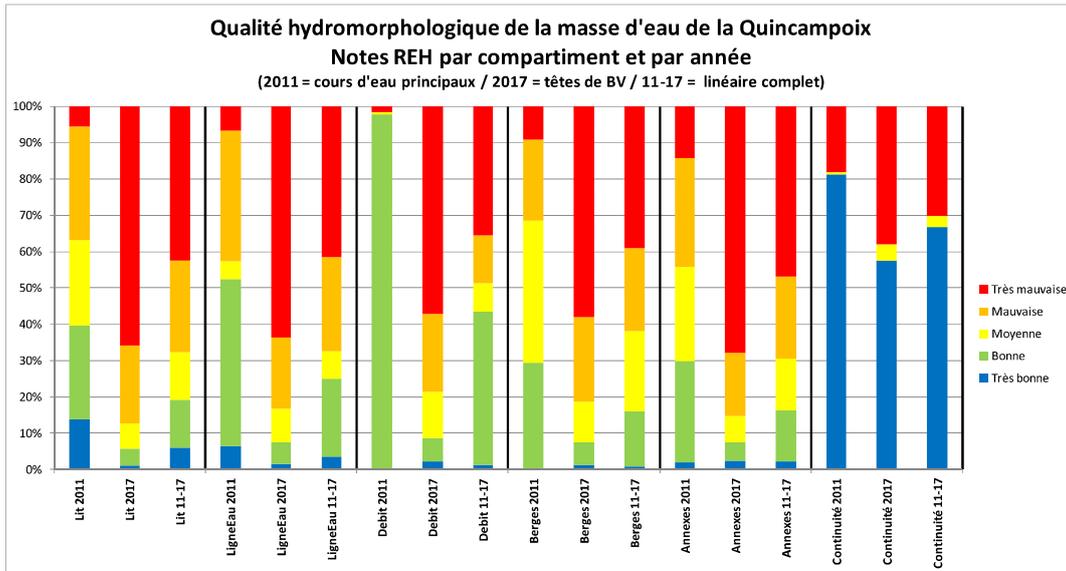
Aucun compartiment REH n'atteint l'objectif de 80% en bon ou très bon état, et plusieurs descendent sous les 20% (tous sauf « continuité » si l'on observe les seuls résultats 2017). Ceci est à lier à la présence majoritaire de parcelles agricoles cultivées en bord de cours d'eau et à la traversée de quelques secteurs (péri)urbains.

Les compartiments « berges » et « annexes » sont les plus altérés (tous sauf « continuité » si l'on observe les seuls résultats 2017) ce qui rejoint les constats issus des relevés de terrain : les principales sources d'altérations sont les très nombreux anciens travaux de recalibrages/rectifications/déplacements ainsi que la présence de nombreux étangs et ouvrages.

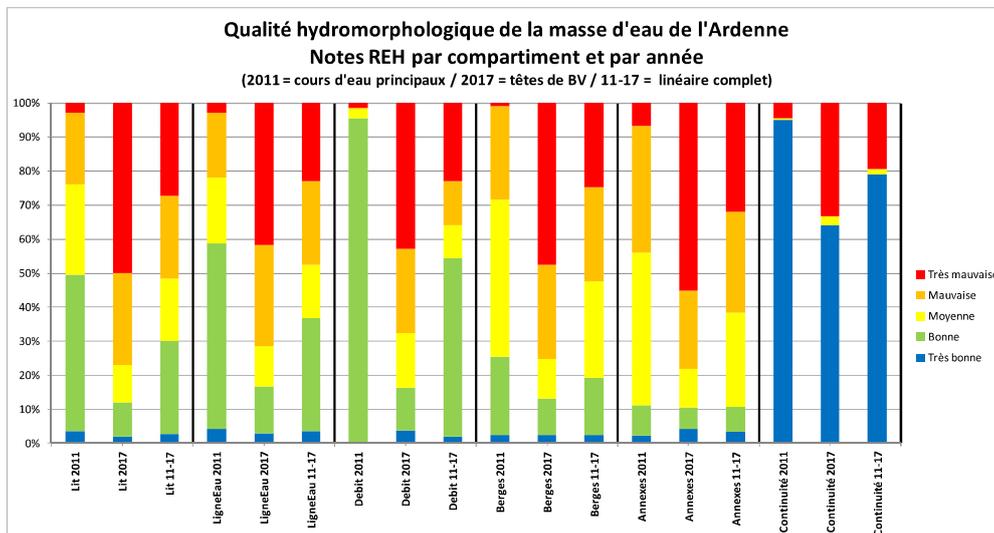
Aucun compartiment REH n'atteint l'objectif de 80% en bon ou très bon état, et seule la « continuité » dépasse les 20% si l'on observe les seuls résultats 2017. Ceci est à lier avec la présence majoritaire de parcelles agricoles cultivées en bord de cours d'eau et la traversée de quelques secteurs (péri)urbains.

Les compartiments « berges » et « annexes » sont les plus altérés (tous sauf « continuité » si l'on observe les seuls résultats 2017) ce qui rejoint les constats issus des relevés de terrain : les principales sources d'altérations sont les très nombreux anciens travaux de recalibrages/rectifications/déplacements ainsi que la présence de nombreux étangs et ouvrages.

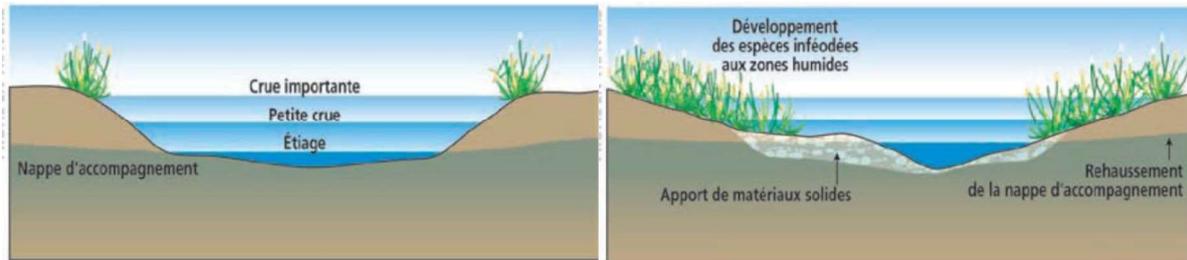
Certaines contraintes localisées (cote d'un ouvrage d'art, présence de réseaux non modifiables...) ne permettront pas d'obtenir un lit mineur dans son profil naturel. Le lit majeur devra être retaluté jusqu'au terrain naturel, selon le principe des lits emboîtés. L'impact recherché sur le débit sera alors limité.

*Schéma de principe d'un reprofilage de cours d'eau selon le principe des lits emboîtés
(source : Agence Française pour la Biodiversité)*

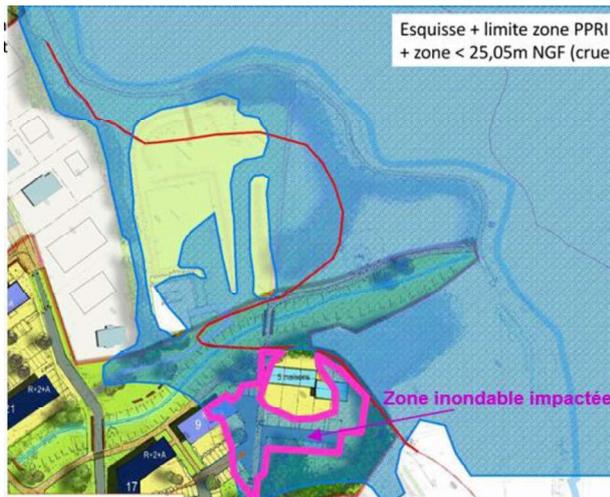
Localisation de la zone inondable impactée par le projet urbain

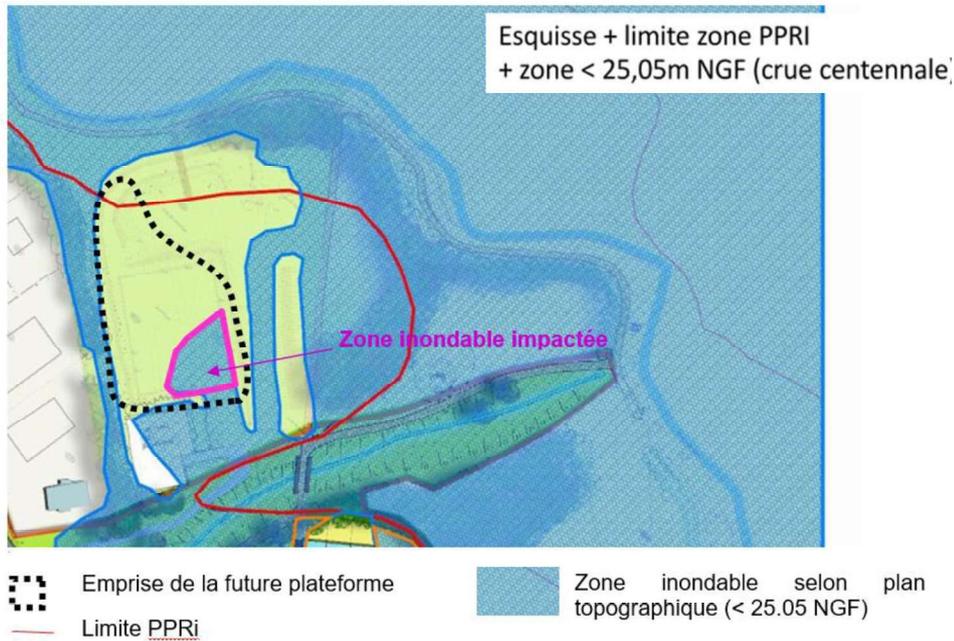
Localisation de la zone inondable impactée par l'aménagement de la plateforme.

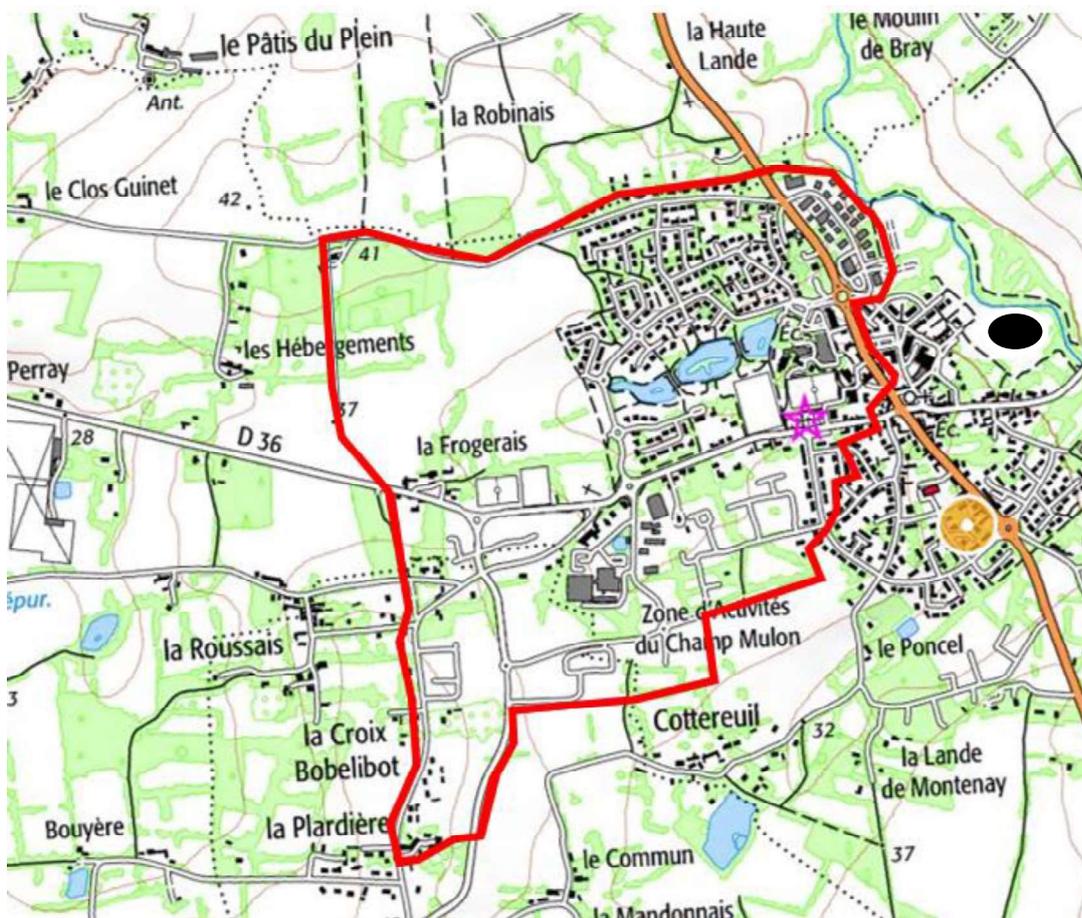
Le ruisseau est intercepté par les étangs de la mare Guesclin qui assurent un certain tamponnage des eaux pluviales amont (non modélisé). L'exutoire des étangs est un ouvrage hydraulique muni d'une vanne qui rejette les eaux dans une canalisation circulant sous les voiries et débouchant à ciel ouvert au niveau de la vallée des bouillons, là où se reforme le ruisseau.

Cartographie du bassin versant du ruisseau des bouillons avant son arrivée dans le site.

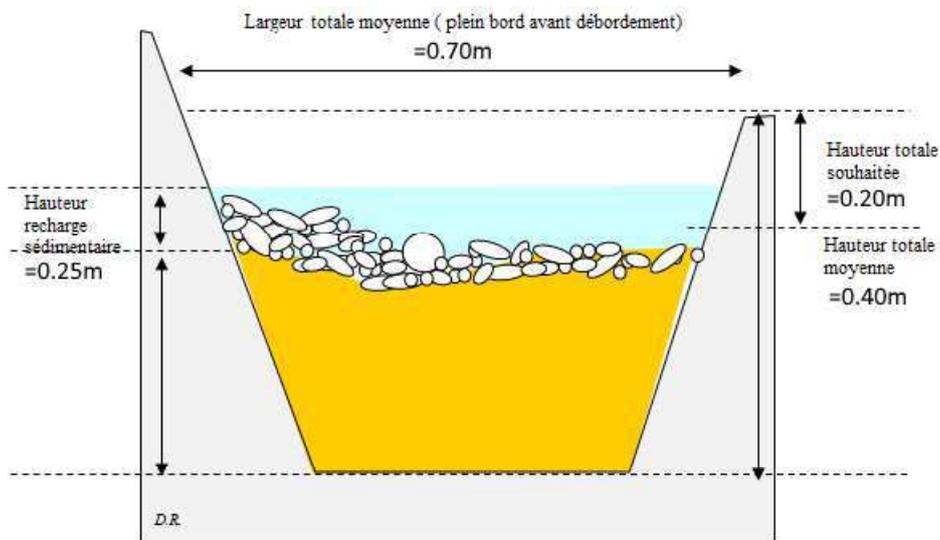
Il s'agit d'un calibre de principe. Lors de la phase travaux, et sur conseil du syndicat de bassin versant, le ruisseau respectera la géométrie naturelle des cours d'eau (berges en pente douce dans les parties convexes des méandres).

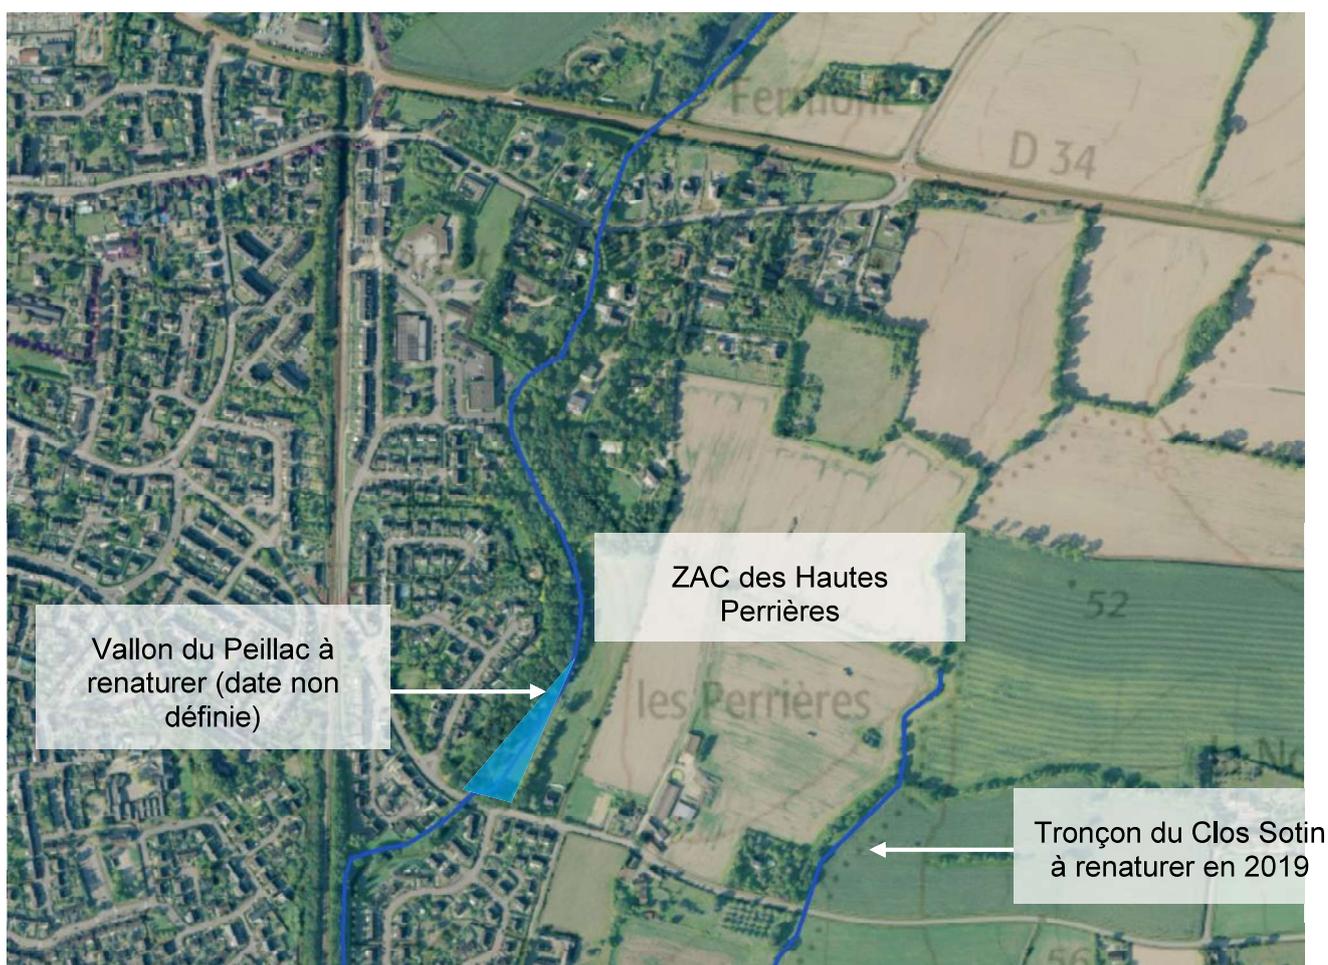
Localisation du tronçon renaturé. Source : IGN SCAN 25 2011 et BD Ortho 2011

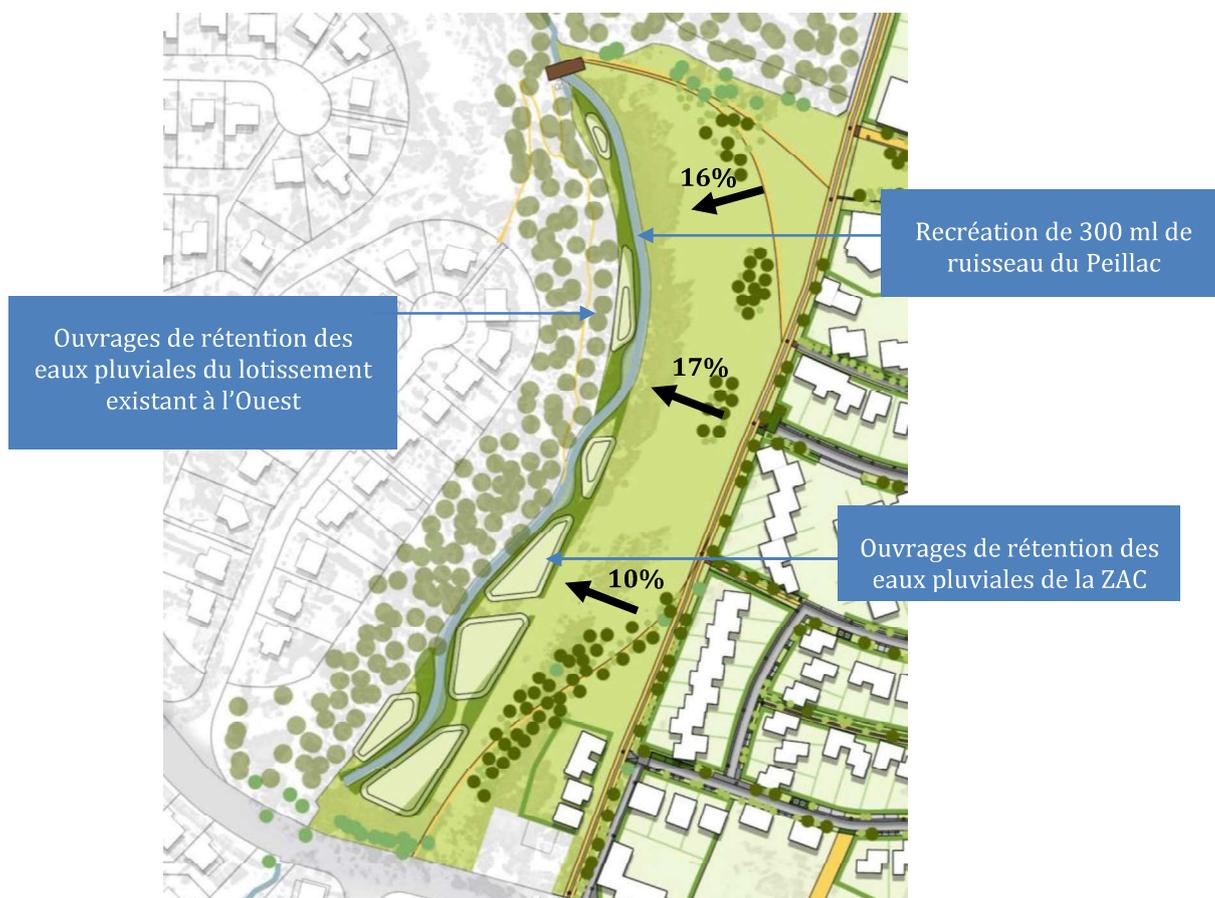
Esquisse d'aménagement du Vallon du Peillac, source : Urbicus

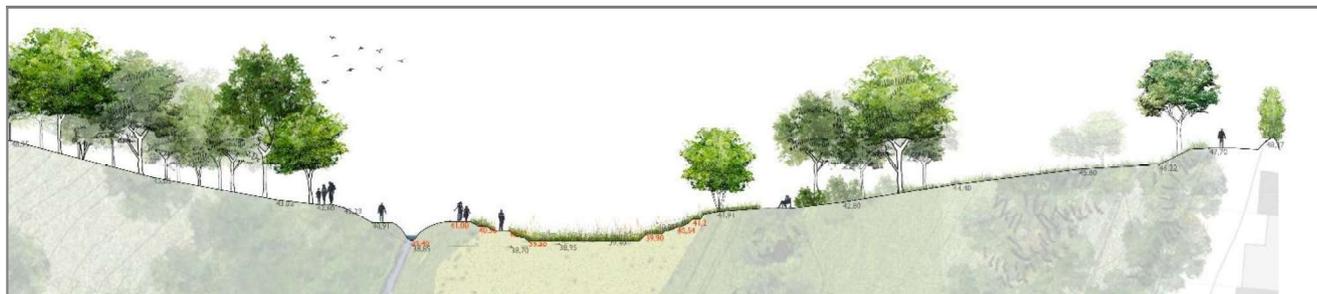
- **La renaturation du ruisseau du Peillac sur 300ml, en conservant un espace de divagation au ruisseau.** Pour cela, le projet détaillé étudiera spécifiquement la possibilité de stocker au maximum une partie des eaux pluviales de la ZAC des Perrières dans le bas de la parcelle Est.
- **L'intégration paysagère** de l'ensemble des ouvrages techniques dans le cadre du futur parc paysager du Peillac

Coupe technique du principe de renaturation du vallon du Peillac, source : Urbicus

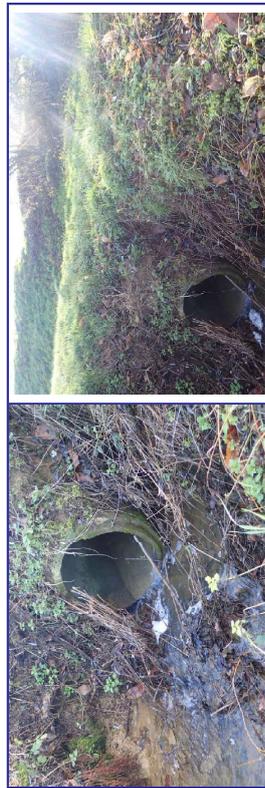
Cours d'eau : Afr. 2 Ardennes Retiers
 Masse d'eau : Ardennes
 Département : Ille-et-Vilaine (35)
 Coordonnées RGF 93 : X : 376 472.00
 Y : 6 765 990.00
 Date de visite : 07/02/2017
 ID plan d'eau : -
 Type d'ouvrage : BUSE
 Usage actuel : FRANCHISSEMENT ROUTIER
 Etat général : MOYEN

Dimensions de l'ouvrage
 Diamètre (si buse) : 100cm
 Longueur (m) : 3000
 Hauteur (m) : -
 Hauteur de chute (m) : 5
 Longueur de remous (m) : -

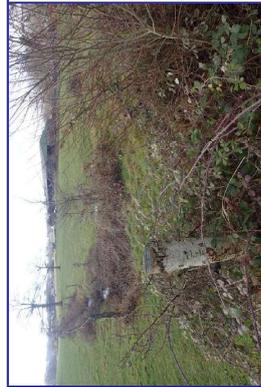
Cours d'eau : Rau des prairies
 Masse d'eau : Ardennes
 Département : Ille-et-Vilaine (35)
 Coordonnées RGF 93 : X : 375 209.00
 Y : 6 764 330.00
 Date de visite : 08/02/2017
 ID plan d'eau : -
 Type d'ouvrage : BUSE
 Usage actuel : FRANCHISSEMENT AGRICOLE - BOVINS ET ENGINS
 Etat général : BON

Dimensions de l'ouvrage	
Diamètre (ø busse) :	100cm
Longueur (m) :	500
Hauteur (m) :	-
Hauteur de chute (m) :	25
Longueur de remous (m) :	-

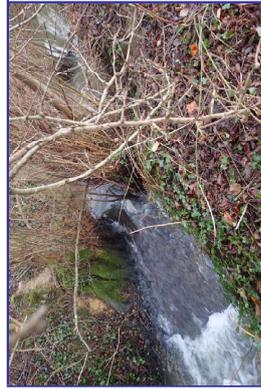
Cours d'eau : Rau des prairies
 Masse d'eau : Ardennes
 Département : Ille-et-Vilaine (35)
 Coordonnées RGF 93 : X : 375 042.00
 Y : 6 765 730.00
 Date de visite : 08/02/2017
 ID plan d'eau : -
 Type d'ouvrage : SEUIL
 Usage actuel : AUCUN
 Etat général : MOYEN

Dimensions de l'ouvrage	
Diamètre (ø busse) :	-
Longueur (m) :	200
Hauteur (m) :	300
Hauteur de chute (m) :	60
Longueur de remous (m) :	50
Longueur de remous (m) :	100

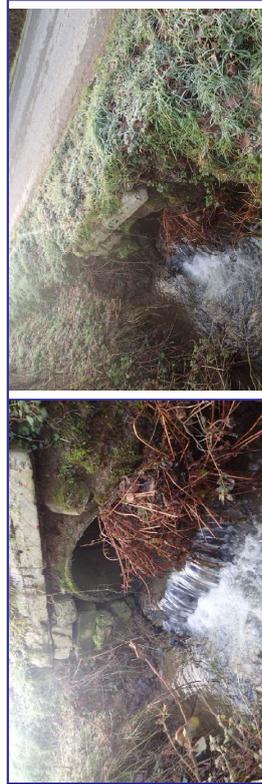
Cours d'eau : Aif. Ste-Croix 6
 Masse d'eau : Ardennes
 Département : Ille-et-Vilaine (35)
 Coordonnées RGF 83 : X : 373 822.00
 Y : 6 765 820.00
 Date de visite : 09/02/2017
 ID plan d'eau : -
 Type d'ouvrage : PONT-SEUIL
 Usage actuel : FRANCHISSEMENT ROUTIER
 Etat général : MOYEN

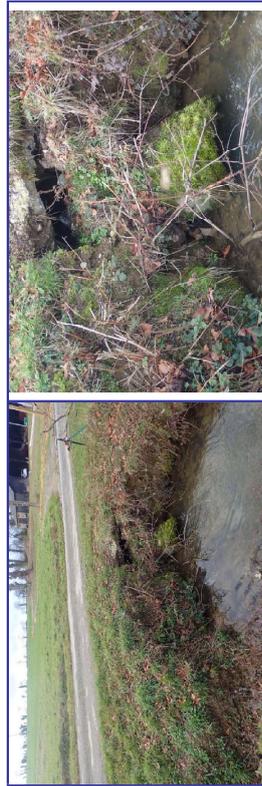
Cours d'eau : Aif. 2 Rau Riehebourg
 Masse d'eau : Ardennes
 Département : Ille-et-Vilaine (35)
 Coordonnées RGF 83 : X : 378 521.00
 Y : 6 765 730.00
 Date de visite : 09/02/2017
 ID plan d'eau : -
 Type d'ouvrage : BUSE
 Usage actuel : FRANCHISSEMENT ROUTIER
 Etat général : MAUVAIS

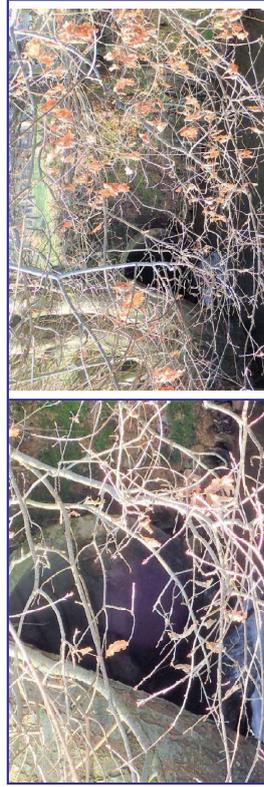
Cours d'eau : Rau de Pavard
 Masse d'eau : Ardenne
 Département : Ille-et-Vilaine (35)
 Coordonnées RGF 93 : X : 379 606.00
 Y : 6 764 340.00
 Date de visite : 10/02/2017
 ID plan d'eau : -
 Type d'ouvrage : BUSE
 Usage actuel : FRANCHISSEMENT AGRICOLE - BOVINS ET ENGINS
 Etat général : BON

Dimensions de l'ouvrage
 Diamètre (s busse) : 120cm
 Longueur (m) : 500
 Hauteur (m) : -
 Hauteur de chute (m) : 10
 Longueur de remous (m) : -

Type d'action : REMONTEE LIGNE D'EAU AVAL
 Commentaires : Rehausser le radier présent 15m en aval

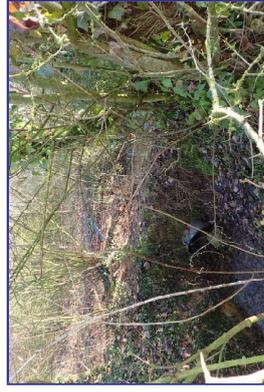
Cours d'eau : Mr. Ste-Croix 6
 Masse d'eau : Ardenne
 Département : Ille-et-Vilaine (35)
 Coordonnées RGF 93 : X : 374 483.00
 Y : 6 765 500.00
 Date de visite : 09/02/2017
 ID plan d'eau : PE_2016_127
 Type d'ouvrage : BUSE
 Usage actuel : AUTRE
 Etat général : MOYEN

Dimensions de l'ouvrage
 Diamètre (s busse) : 80cm
 Longueur (m) : 300
 Hauteur (m) : -
 Hauteur de chute (m) : -
 Longueur de remous (m) : 100

Type d'action : SUPPRESSION
 Commentaires : Voir si usage pour étang (sans numéro ddim)

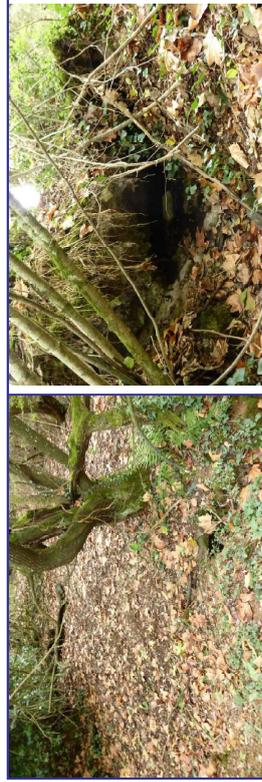
Cours d'eau : Buttes de la Touche
 Masse d'eau : Ise
 Département : Ille-et-Vilaine (35)
 Coordonnées RGF 83 : X : 362 774.00
 Y : 6 767 350.00
 Date de visite : 20/10/2016
 ID plan d'eau : -
 Type d'ouvrage : GUE
 Usage actuel : AUCUN
 Etat général : MAUVAIS

Dimensions de l'ouvrage
 Diamètre (ø) buse : -
 Largeur (m) : 200
 Longueur (m) : 3000
 Hauteur (m) : -
 Hauteur de chute (m) : -
 Longueur de remous (m) : -

Type d'action : SUPPRESSION
 Commentaires : Rouvrir portion cours d'eau

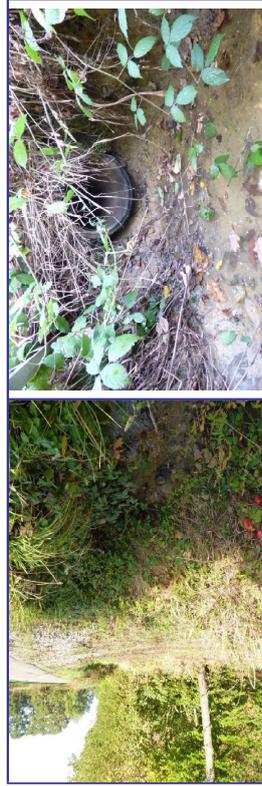
Cours d'eau : Afr. 3 Buttes de la Touche
 Masse d'eau : Ise
 Département : Ille-et-Vilaine (35)
 Coordonnées RGF 83 : X : 363 252.00
 Y : 6 768 170.00
 Date de visite : 20/10/2016
 ID plan d'eau : -
 Type d'ouvrage : BUSE
 Usage actuel : INCONNU
 Etat général : BON

Dimensions de l'ouvrage
 Diamètre (ø) buse : 40cm
 Largeur (m) : -
 Longueur (m) : -
 Hauteur (m) : -
 Hauteur de chute (m) : 10
 Longueur de remous (m) : -

Type d'action : RAMPE ENROCHEMENT
 Commentaires : Légère recharge semble suffisante

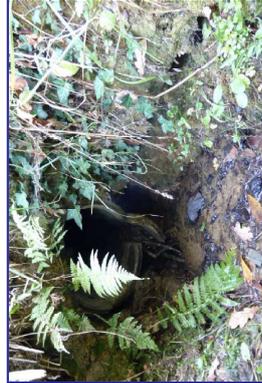
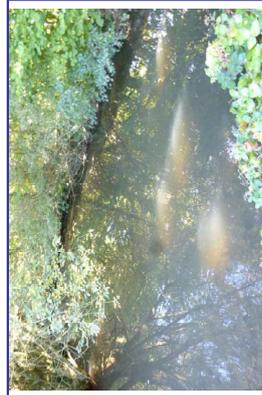
Cours d'eau : Affluent Ebeaupin
 Masse d'eau : Ise
 Département : Ille-et-Vilaine (35)
 Coordonnées RGF 93 : X : 364 809.00
 Y : 6 768 770.00
 Date de visite : 21/10/2016
 ID plan d'eau : PE_2016_010
 Type d'ouvrage : BUSE
 Usage actuel : AUTRE
 Etat général : MAUVAIS

Dimensions de l'ouvrage
 Diamètre (ø) buse : 20cm
 Longueur (m) : -
 Hauteur (m) : -
 Hauteur de chute (m) : 10
 Longueur de remous (m) : -

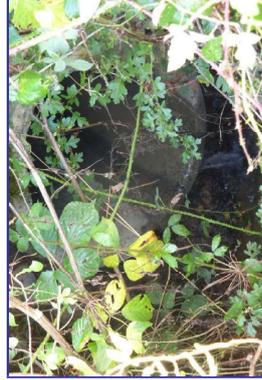
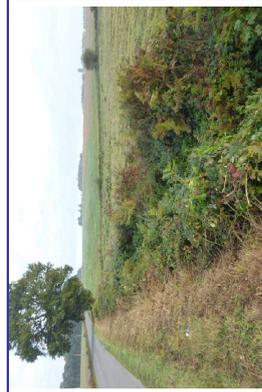
Cours d'eau : Ebeaupin
 Masse d'eau : Ise
 Département : Ille-et-Vilaine (35)
 Coordonnées RGF 93 : X : 364 842.00
 Y : 6 768 420.00
 Date de visite : 21/10/2016
 ID plan d'eau : -
 Type d'ouvrage : BUSE
 Usage actuel : AUTRE
 Etat général : BON

Dimensions de l'ouvrage
 Diamètre (ø) buse : 60cm
 Longueur (m) : -
 Hauteur (m) : -
 Hauteur de chute (m) : 40
 Longueur de remous (m) : -

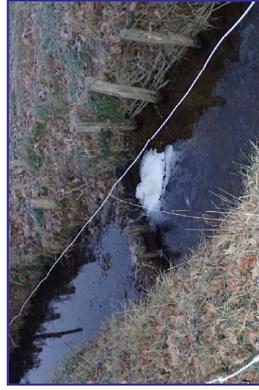
Cours d'eau : Rau de Bodin
 Masse d'eau : Ise
 Département : Ille-et-Vilaine (35)
 Coordonnées RGF 93 : X : 354 387,00
 Y : 6 776 080,00
 Date de visite : 19/01/2017
 ID plan d'eau : -
 Type d'ouvrage : SEUIL
 Usage actuel : AGREMENT
 Etat général : MOYEN

SUPPRESSION
 Situation très en amont

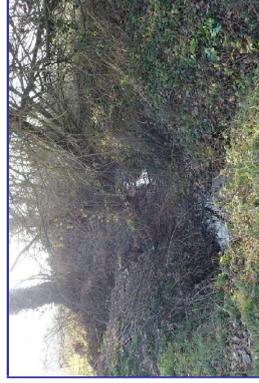
Cours d'eau : Afr. 2 Belairdon
 Masse d'eau : Ise
 Département : Ille-et-Vilaine (35)
 Coordonnées RGF 93 : X : 356 072,00
 Y : 6 776 490,00
 Date de visite : 23/11/2016
 ID plan d'eau : -
 Type d'ouvrage : BUSE
 Usage actuel : AUTRE
 Etat général : MAUVAIS

Dimensions de l'ouvrage
 Diamètre (si buse) : 40cm
 Largeur (m) : -
 Longueur (m) : 600
 Hauteur (m) : -
 Hauteur de chute (m) : -
 Longueur de remous (m) : -

REMPACEMENT BUSE
 Commentaires : -
