LOCALISATION DES ACTIONS PRESENTIES SUR LA QUINCAMPOIX - Planche 5/10

LOCALISATION DES SITES NÉCESSITANT DES TRAVAUX DE RESTAURATION POUR L'ATTEINTE DU BON ÉTAT ÉCOLOGIQUE EN 2027 SUR LA MASSE D'EAU DU PRUNELAY

LOCALISATION DES SITES NÉCESSITANT DES TRAVAUX DE RESTAURATION POUR L'ATTEINTE DU BON ÉTAT ÉCOLOGIQUE EN 2027 SUR LES MASSES D'EAU NON PRIORITAIRES

ACTIONS RELATIVES À L'AMÉNAGEMENT DE FRAYÈRES À BROCHET SUR LA SEICHE

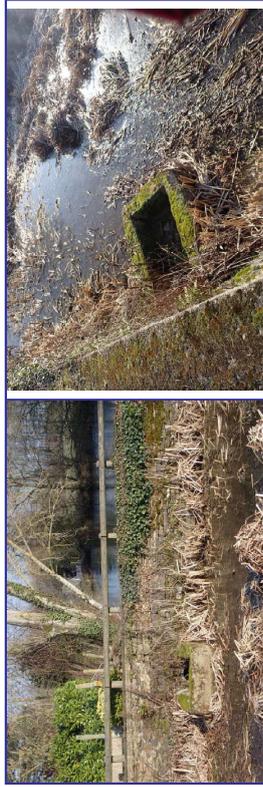
Cours d'eau : Aif, Rau de Bodin
 Masse d'eau : Ise
 Département : Ille-et-Vilaine (35)
 Coordonnées RGF 93 : X : 353 077,00
 Y : 6 776 240,00
 Date de visite : 19/01/2017
 ID plan d'eau : PE_2016_040
 Type d'ouvrage : MOINE
 Usage actuel : FRANCHISSEMENT ROUTIER
 Etat général : BON

Dimensions de l'ouvrage
 Diamètre (si buse) : -
 Largeur (m) : 100
 Longueur (m) : 1400
 Hauteur (m) : 70
 Hauteur de chute (m) : 70
 Longueur de remous (m) : 20

REMPACEMENT BUSE
 A associer à une éventuelle suppression de l'étang

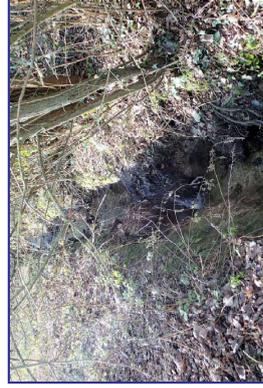
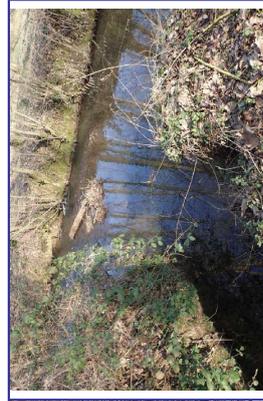
Recharger en aval

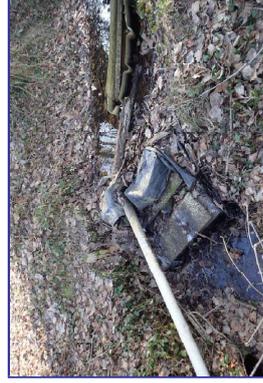
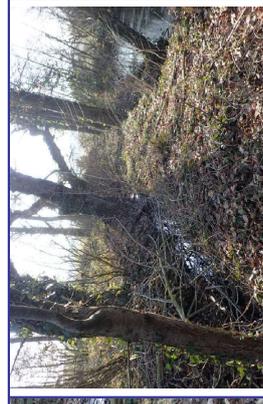
Cours d'eau : Aif. Rau de Bodin
 Masse d'eau : Ise
 Département : Ille-et-Vilaine (35)
 Coordonnées RGF 93 : X : 353 191,00
 Y : 6 776 520,00
 Date de visite : 19/01/2017
 ID plan d'eau : PE_2016_042
 Type d'ouvrage : SEUIL
 Usage actuel : AGREMENT
 Etat général : MAUVAIS

Dimensions de l'ouvrage
 Diamètre (si buse) : -
 Largeur (m) : 130
 Longueur (m) : 50
 Hauteur (m) : 60
 Hauteur de chute (m) : 55
 Longueur de remous (m) : 50

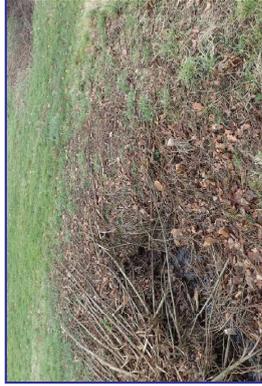
Cours d'eau : Aif 2 r. de Gauvin
 Masse d'eau : Ise
 Département : Ille-et-Vilaine (35)
 Coordonnées RGF 93 : X : 360 356.00
 Y : 6 771 750.00
 Date de visite : 11/01/2017
 ID plan d'eau : -
 Type d'ouvrage : BUSE
 Usage actuel : FRANCHISSEMENT AGRICOLE -
 BOVINS
 Etat général : BON

Dimensions de l'ouvrage
 Diamètre (si buse) : 30cm
 Largeur (m) : 500
 Longueur (m) : -
 Hauteur (m) : -
 Hauteur de chute (m) : -
 Longueur de remous (m) : -

REPLACEMENT BUSE
 Réhausser buse

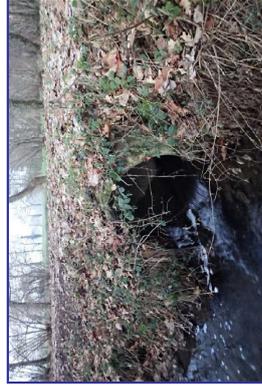
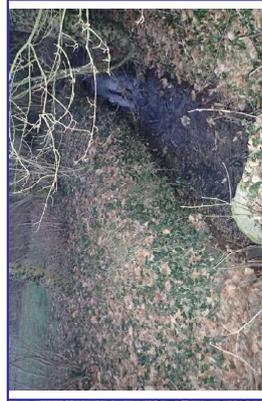
Cours d'eau : Rau de Launay-Chauvel
 Masse d'eau : Prunelky
 Département : Ille-et-Vilaine (35)
 Coordonnées RGF 93 : X : 361 116.00
 Y : 6 776 580.00
 Date de visite : 26/01/2017
 ID plan d'eau : -
 Type d'ouvrage : BUSE
 Usage actuel : FRANCHISSEMENT AGRICOLE - ENGIS
 Etat général : BON

Dimensions de l'ouvrage
 Diamètre (ø buse) : 120cm
 Longueur (m) : -
 Hauteur (m) : 1000
 Hauteur de chute (m) : 3
 Longueur de remous (m) : -

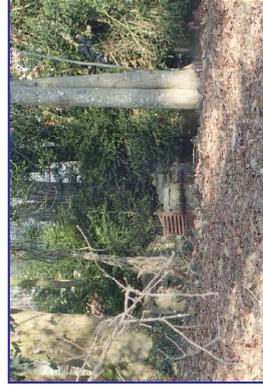
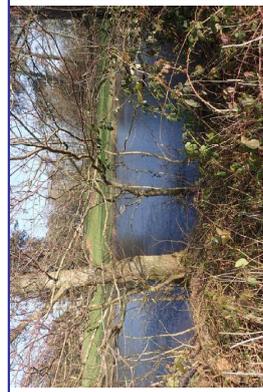
Cours d'eau : Rau de Launay-Chauvel
 Masse d'eau : Prunelby
 Département : Ille-et-Vilaine (35)
 Coordonnées RGF 93 : X : 360 616.00
 Y : 6 775 320.00
 Date de visite : 26/01/2017
 ID plan d'eau : PE_2016_083
 Type d'ouvrage : SEUIL
 Usage actuel : AGREMENT
 Etat général : MOYEN

Type d'action : SUPPRESSION
 Commentaires : Action dépendant de l'autorisation du plan d'eau du château

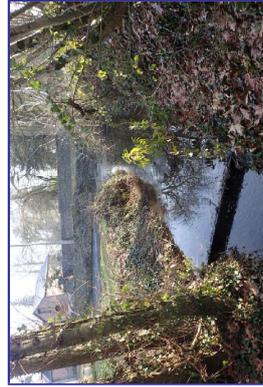
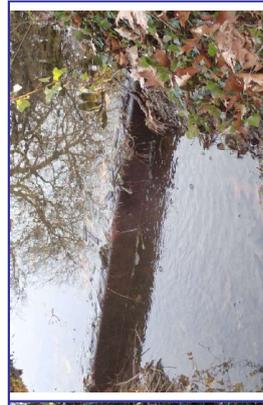
Cours d'eau : Rau de Launay-Chauvel
 Masse d'eau : Prunelby
 Département : Ille-et-Vilaine (35)
 Coordonnées RGF 93 : X : 360 586.00
 Y : 6 775 340.00
 Date de visite : 26/01/2017
 ID plan d'eau : PE_2016_082
 Type d'ouvrage : SEUIL
 Usage actuel : AGREMENT
 Etat général : BON

Type d'action : SUPPRESSION
 Commentaires : -

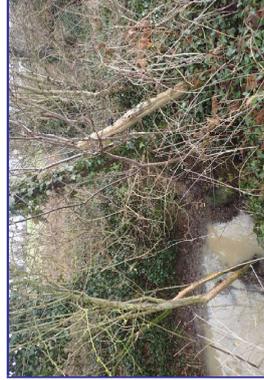
Cours d'eau : Afr_2_1 Rau L'Enlillere
 Masse d'eau : Quincampoix
 Département : Ille-et-Vilaine (35)
 Coordonnées RGF 93 : X : 374 695.00
 Y : 6 781 170.00
 Date de visite : 15/02/2017
 ID plan d'eau : -
 Type d'ouvrage : BUSE
 Usage actuel : AUTRE
 Etat général : -

Dimensions de l'ouvrage
 Diamètre (si buse) : -
 Largeur (m) : 400
 Hauteur (m) : -
 Hauteur de chute (m) : -
 Longueur de remous (m) : 100

Type d'action : SUPPRESSION
 Commentaires : -

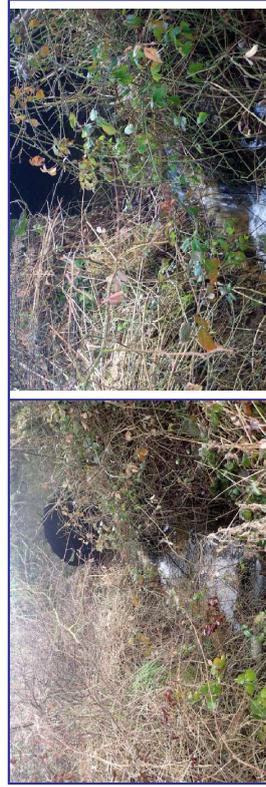
Cours d'eau : Afr. Quincampoix Moulins 1
 Masse d'eau : Quincampoix
 Département : Ille-et-Vilaine (35)
 Coordonnées RGF 83 : X : 374 843.00
 Y : 6 775 000.00
 Date de visite : 17/02/2017
 ID plan d'eau : -
 Type d'ouvrage : PONT
 Usage actuel : FRANCHISSEMENT ROUTIER
 Etat général : BON

Observations / Commentaires :
 Rupture de 25cm du substratum en aval du pont (pas de seuil)

Type d'action : RAMPE ENROCHEMENT
 Commentaires : Difficulté technique : canalisation mise à nu 3m en aval

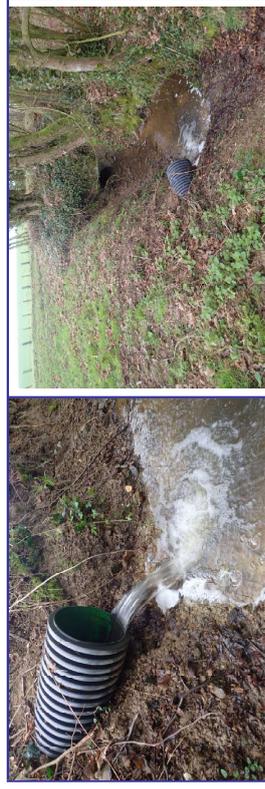
Cours d'eau : Afr. Quincampoix Mouline 5
 Masse d'eau : Quincampoix
 Département : Ille-et-Vilaine (35)
 Coordonnées RGF 93 : X : 376 317.00
 Y : 6 778 310.00
 Date de visite : 21/02/2017
 ID plan d'eau : -
 Type d'ouvrage : BUSE
 Usage actuel : FRANCHISSEMENT AGRICOLE -
 Etat général : ENGINES
 BON

Dimensions de l'ouvrage
 Diamètre (s/buse) : 50cm
 Largeur (m) : -
 Longueur (m) : 800
 Hauteur (m) : -
 Hauteur de chute (m) : 30
 Longueur de remous (m) : -

Type d'action : REMPLACEMENT BUSE
 Commentaires : -

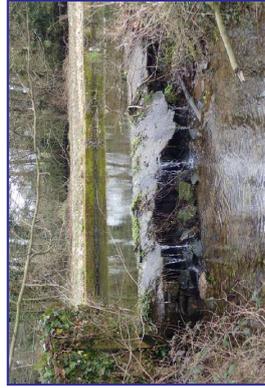
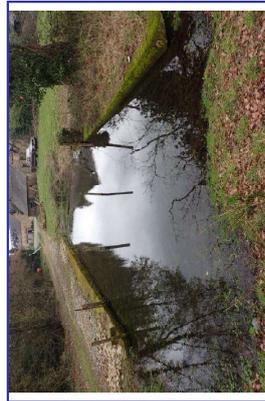
Cours d'eau : Afr. 4 Rau de Fouesnel
 Masse d'eau : Quincampoix
 Département : Ille-et-Vilaine (35)
 Coordonnées RGF 93 : X : 375 608.00
 Y : 6 782 280.00
 Date de visite : 22/02/2017
 ID plan d'eau : PE_2016_188
 Type d'ouvrage : BARRAGE
 Usage actuel : AUTRE
 Etat général : MAUVAIS

Dimensions de l'ouvrage
 Diamètre (s) buse) : -
 Largeur (m) : 1500
 Longueur (m) : 40
 Hauteur (m) : 60
 Hauteur de chute (m) : 60
 Longueur de remous (m) : 5

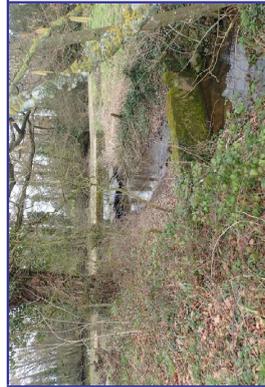
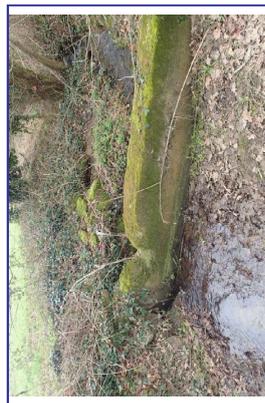
Cours d'eau : Afr. 4 Rau de Fouesnel
 Masse d'eau : Quincampoix
 Département : Ille-et-Vilaine (35)
 Coordonnées RGF 93 : X : 375 611.00
 Y : 6 782 280.00
 Date de visite : 22/02/2017
 ID plan d'eau : PE_2016_189
 Type d'ouvrage : BARRAGE
 Usage actuel : AUTRE
 Etat général : MAUVAIS

Dimensions de l'ouvrage
 Diamètre (s) buse) : -
 Largeur (m) : 500
 Longueur (m) : 30
 Hauteur (m) : 120
 Hauteur de chute (m) : 120
 Longueur de remous (m) : -

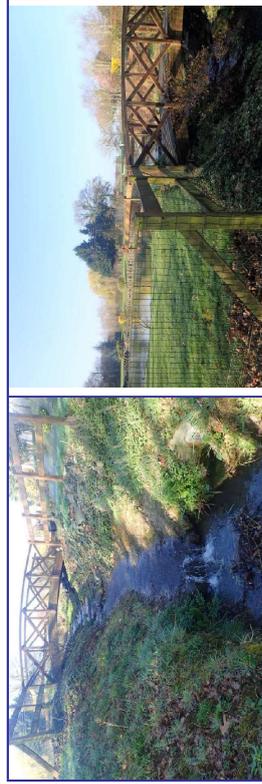
Cours d'eau : Afr. Quincampoix Bais 7
 Masse d'eau : Quincampoix
 Département : Ille-et-Vilaine (35)
 Coordonnées RGF 93 : X : 380 382.00
 Y : 6 775 680.00
 Date de visite : 16/03/2017
 ID plan d'eau : PE_2016_221
 Type d'ouvrage : DEVERSOIR
 Usage actuel : AGREMENT
 Etat général : BON

Commentaires : Voir selon opportunités mais semble compromis au vu du contexte (propriété privée-jardin)

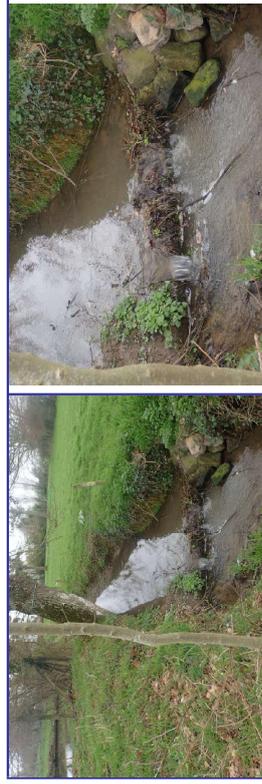
Cours d'eau : Afr. Quincampoix Bais 1
 Masse d'eau : Quincampoix
 Département : Ille-et-Vilaine (35)
 Coordonnées RGF 93 : X : 376 688.00
 Y : 6 776 680.00
 Date de visite : 15/03/2017
 ID plan d'eau : PE_2016_219
 Type d'ouvrage : SEUIL
 Usage actuel : AUTRE
 Etat général : MAUVAIS

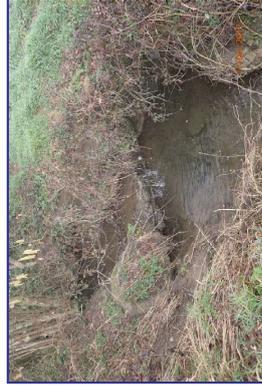
Cours d'eau :
Afr. Quincampoix Prie 1
Masse d'eau :
Quincampoix
Département :
Ille-et-Vilaine (35)
Coordonnées RGF 93 :
X : 369 898.00
Y : 6 776 590.00
Date de visite :
17/02/2017
ID plan d'eau :
-
Type d'ouvrage :
DEVERSOIR
Usage actuel :
AUCUN
Etat général :
MOYEN

Type d'action :
SUPPRESSION
Commentaires :
Supprimer ou remonter ligne aval mais seulement 20m disponibles

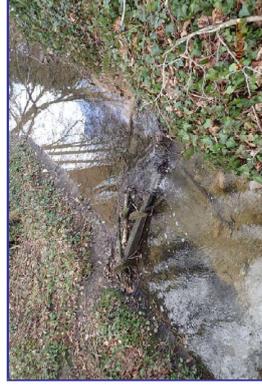
Cours d'eau :
Afr. Tallegred Prie 1
Masse d'eau :
Quincampoix
Département :
Ille-et-Vilaine (35)
Coordonnées RGF 93 :
X : 369 299.00
Y : 6 778 770.00
Date de visite :
15/02/2017
ID plan d'eau :
-
Type d'ouvrage :
SEUIL
Usage actuel :
AUCUN
Etat général :
MAUVAIS

Type d'action :
SUPPRESSION
Commentaires :
-

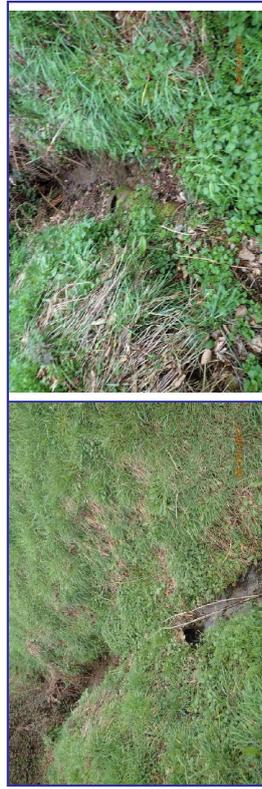
Cours d'eau : Afr. Quincampoix Pire 8
 Masse d'eau : Quincampoix
 Département : Ille-et-Vilaine (35)
 Coordonnées RGF 93 : X : 371 735.00
 Y : 6 776 250.00
 Date de visite : 09/03/2017
 ID plan d'eau : -
 Type d'ouvrage : BUSE
 Usage actuel : AUCUN
 Etat général : MAUVAIS

Dimensions de l'ouvrage
 Diamètre (ø) buse : 30cm
 Largeur (m) : 600
 Longueur (m) : -
 Hauteur (m) : -
 Hauteur de chute (m) : -
 Longueur de remous (m) : -

Type d'action : SUPPRESSION
 Commentaires : Retirer buses

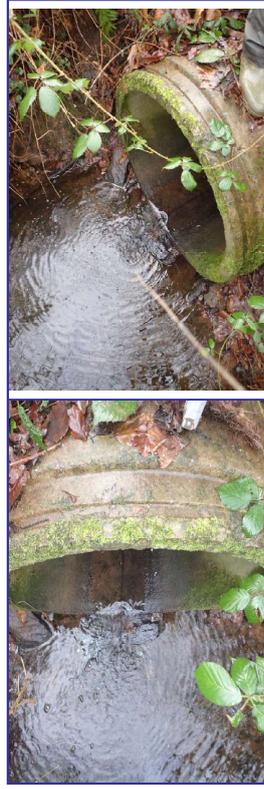
Cours d'eau : Rau des Hamonats
 Masse d'eau : Telle
 Département : Ille-et-Vilaine (35)
 Coordonnées RGF 83 : X : 350 316.00
 Y : 6 775 920.00
 Date de visite : 10/01/2017
 ID plan d'eau : -
 Type d'ouvrage : BUSE
 Usage actuel : FRANCHISSEMENT ROUTIER
 Etat général : BON

Dimensions de l'ouvrage		CONTINUITÉ ECOLOGIQUE	
Diamètre (ø) buse) :	100cm	Franchissabilité : Anguille européenne	3
Largeur (m) :	2500	Note franchissabilité :	Difficilement franchissable
Longueur (m) :	-	Franchissabilité :	Truite fario
Hauteur (m) :	15	Classe franchissabilité :	OUI
Hauteur de chute (m) :	-	Continuité sédimentaire :	OUI
Longueur de remous (m) :	-	Observations / Commentaires :	-

Type d'action : REMONTEE LIGNE D'EAU AVAL
 Commentaires : -

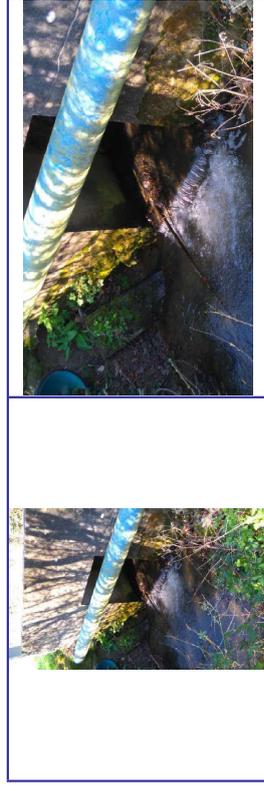
Cours d'eau : Af Vergeal 1
 Masse d'eau : Quincampox
 Département : Ille-et-Vilaine (35)
 Coordonnées RGF 83 : X : 391 184.00
 Y : 6 777 320.00
 Date de visite : 16/03/2017
 ID plan d'eau : -
 Type d'ouvrage : PONT
 Usage actuel : FRANCHISSEMENT ROUTIER
 Etat général : BON

Dimensions de l'ouvrage		CONTINUITÉ ECOLOGIQUE	
Diamètre (ø) buse) :	-	Franchissabilité : Anguille européenne	3
Largeur (m) :	100	Note franchissabilité :	Difficilement franchissable
Longueur (m) :	150	Franchissabilité :	Truite fario
Hauteur (m) :	10	Classe franchissabilité :	OUI
Hauteur de chute (m) :	-	Continuité sédimentaire :	OUI
Longueur de remous (m) :	-	Observations / Commentaires :	-

Type d'action : REMONTEE LIGNE D'EAU AVAL
 Commentaires : -

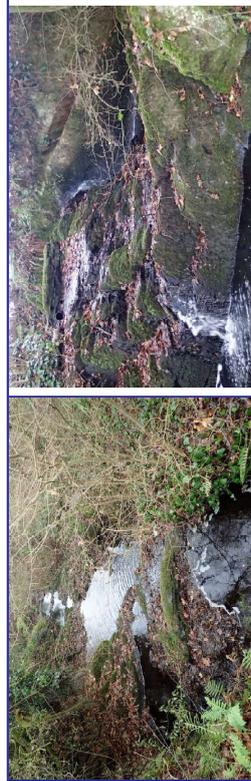
Cours d'eau : Rau des Hamonats
 Masse d'eau : Telle
 Département : Ille-et-Vilaine (35)
 Coordonnées RGF 83 : X : 350 314 00
 Y : 6 775 870 00
 Date de visite : 10/01/2017
 ID plan d'eau : -
 Type d'ouvrage : SEUIL
 Usage actuel : AGREMENT
 Etat général : BON

Type d'action : PASSE A POISSONS
 Commentaires : Possibilité : créer des mini-seuils en descendant

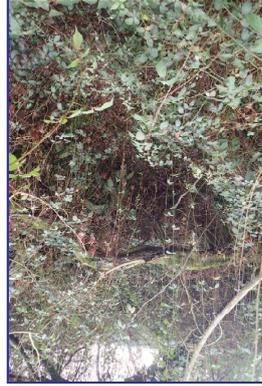
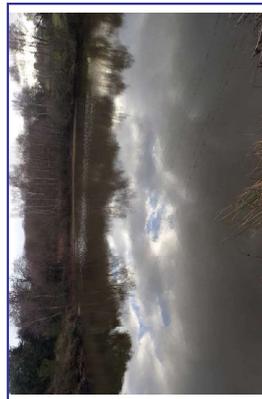
Cours d'eau : Aft, 1 Rau des Bignons
 Masse d'eau : Telle
 Département : Ille-et-Vilaine (35)
 Coordonnées RGF 93 : X : 348 794,00
 Y : 6 775 660,00
 Date de visite : 11/01/2017
 ID plan d'eau : PE_2016_031
 Type d'ouvrage : BARRAGE
 Usage actuel : AGREMENT
 Etat général : MOYEN

Dimensions de l'ouvrage
 Diamètre (si buse) : -
 Largeur (m) : 5000
 Longueur (m) : 400
 Hauteur (m) : 250
 Hauteur de chute (m) : 250
 Longueur de remous (m) : -

Type d'action : AUTRE
 Commentaires : Vérifier absence d'ouvrage de gestion en aval et envisager d'en installer un

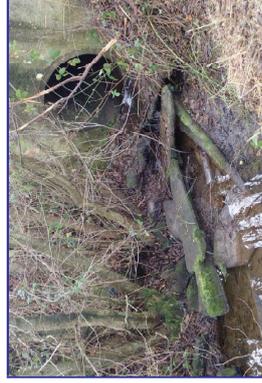
Cours d'eau : Rau des Bignons
 Masse d'eau : Telle
 Département : Ille-et-Vilaine (35)
 Coordonnées RGF 93 : X : 349 931,00
 Y : 6 776 190,00
 Date de visite : 11/01/2017
 ID plan d'eau : -
 Type d'ouvrage : BUSE
 Usage actuel : FRANCHISSEMENT ROUTIER
 Etat général : MOYEN

Type d'action : RAMPE ENROCHEMENT
 Commentaires : -
