Dossier de Déclaration d'Intérêt Général et d'Autorisation Environnementale Unique pour la restauration et l'entretien des cours d'eau sur les bassins côtiers de Dol-de-Bretagne

Phase 4 : Dossier de déclaration d'intérêt général et d'autorisation environnementale unique

DOCUMENT C : PLAN AVANT PROJET

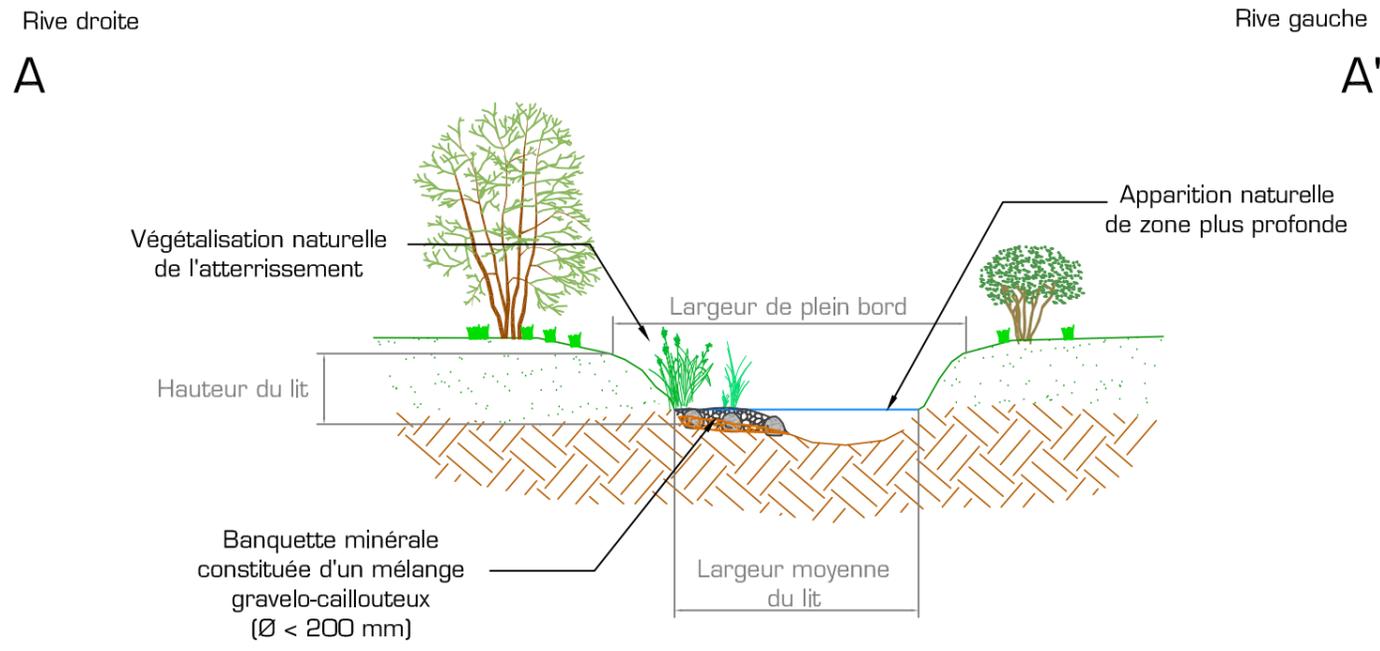
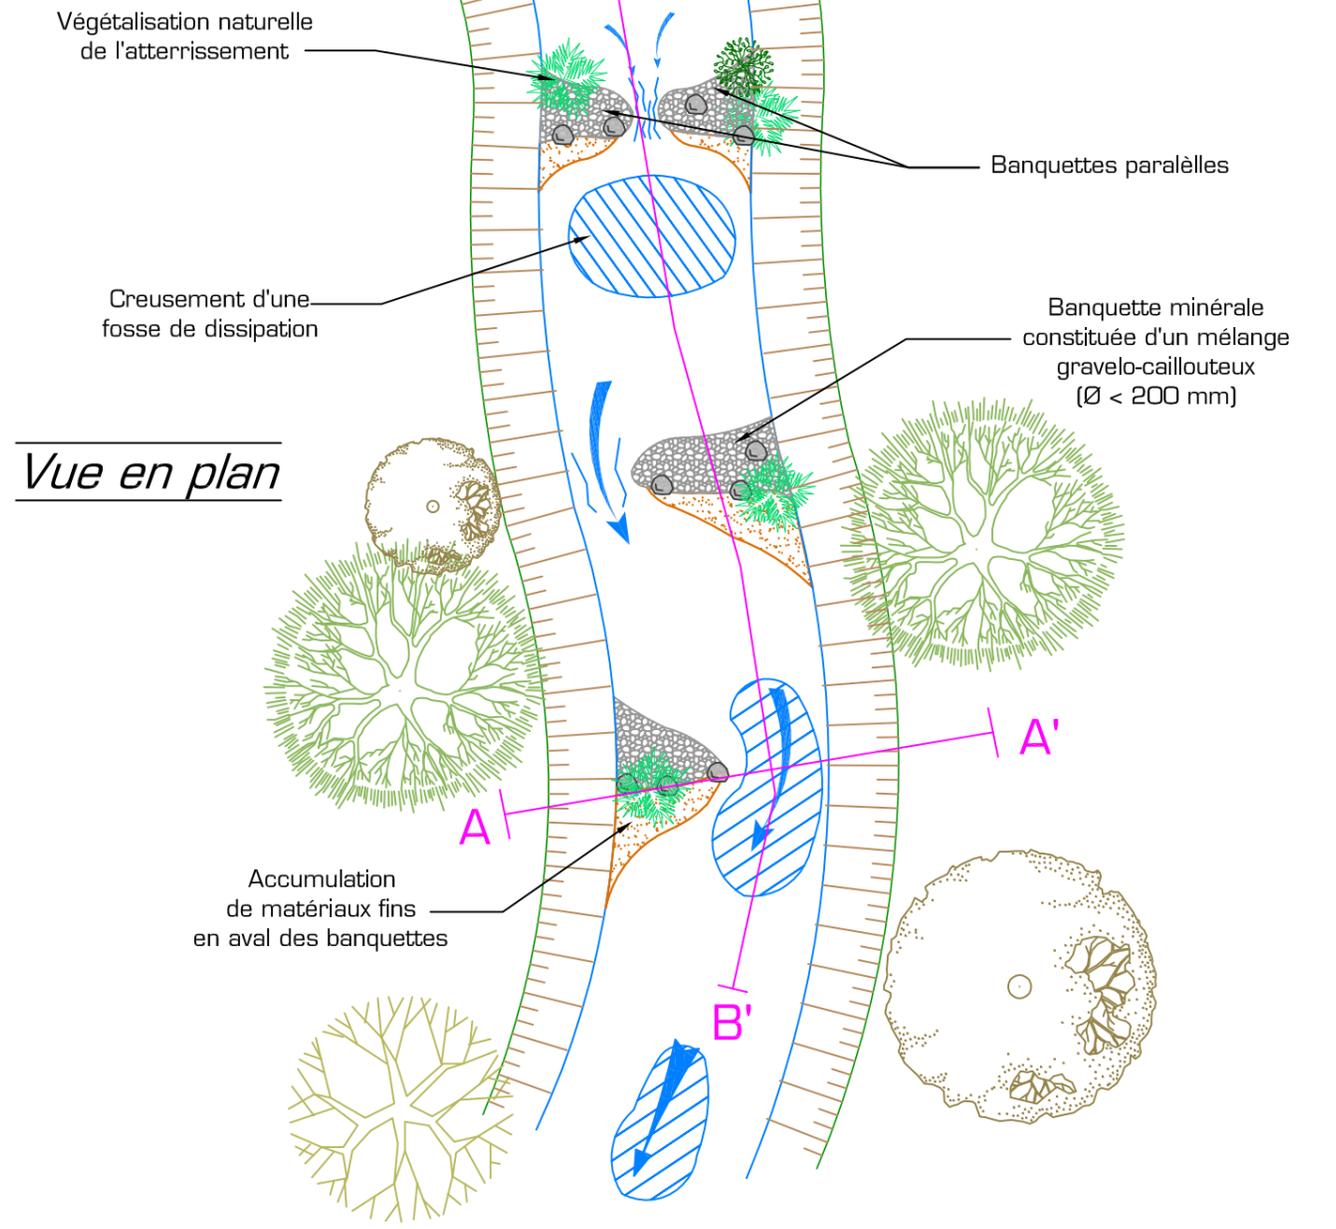
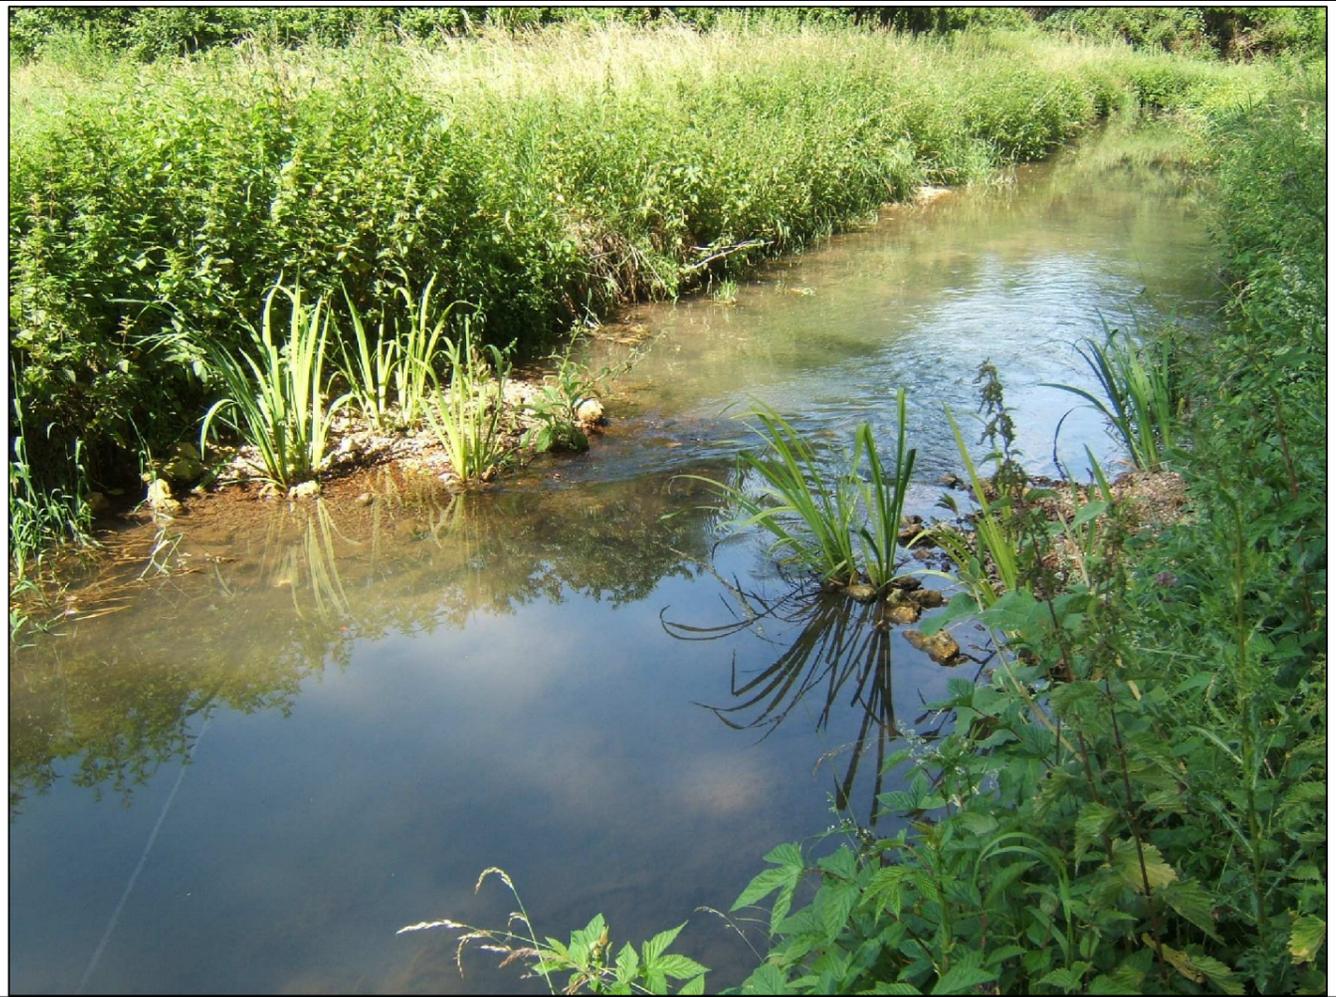
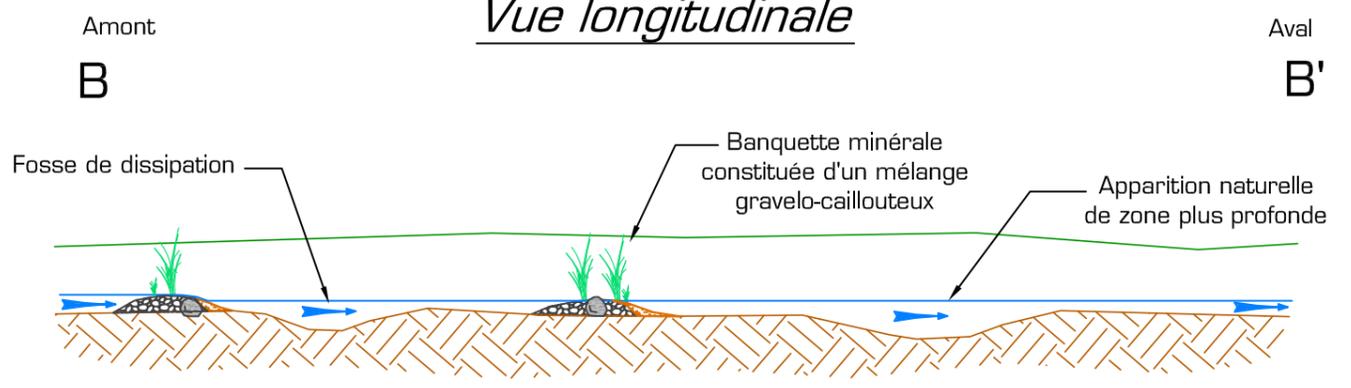
Renaturation légère du lit : Diversification des habitats
P2 : Aménagement d'épis et de banquettes minérales

Vue transversale

Vue en plan

Vue longitudinale

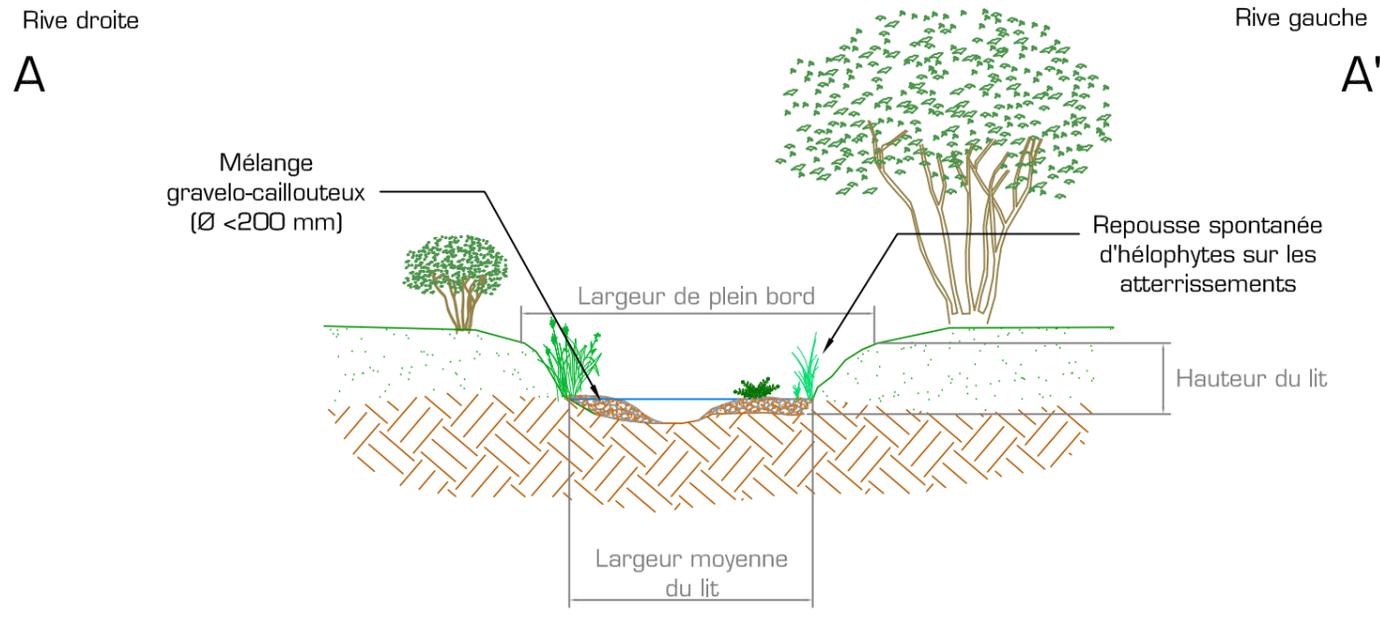
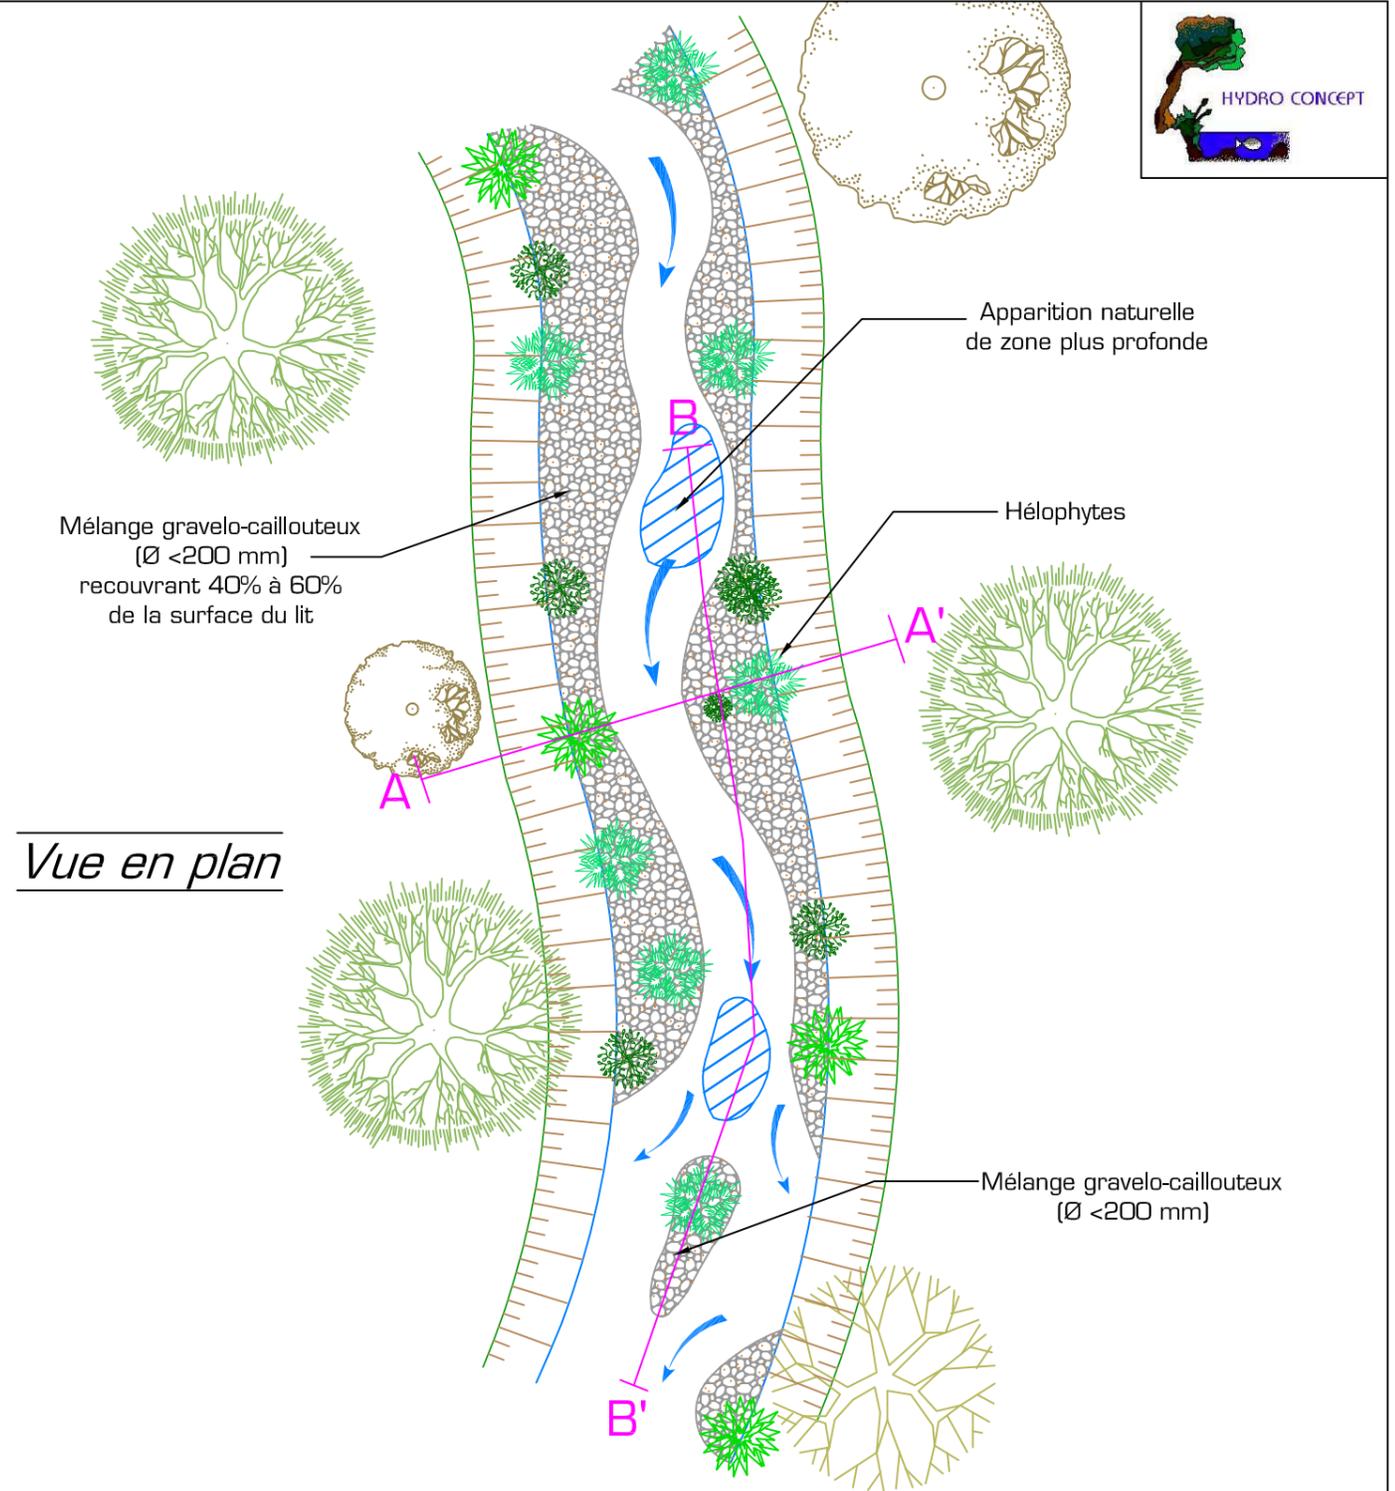
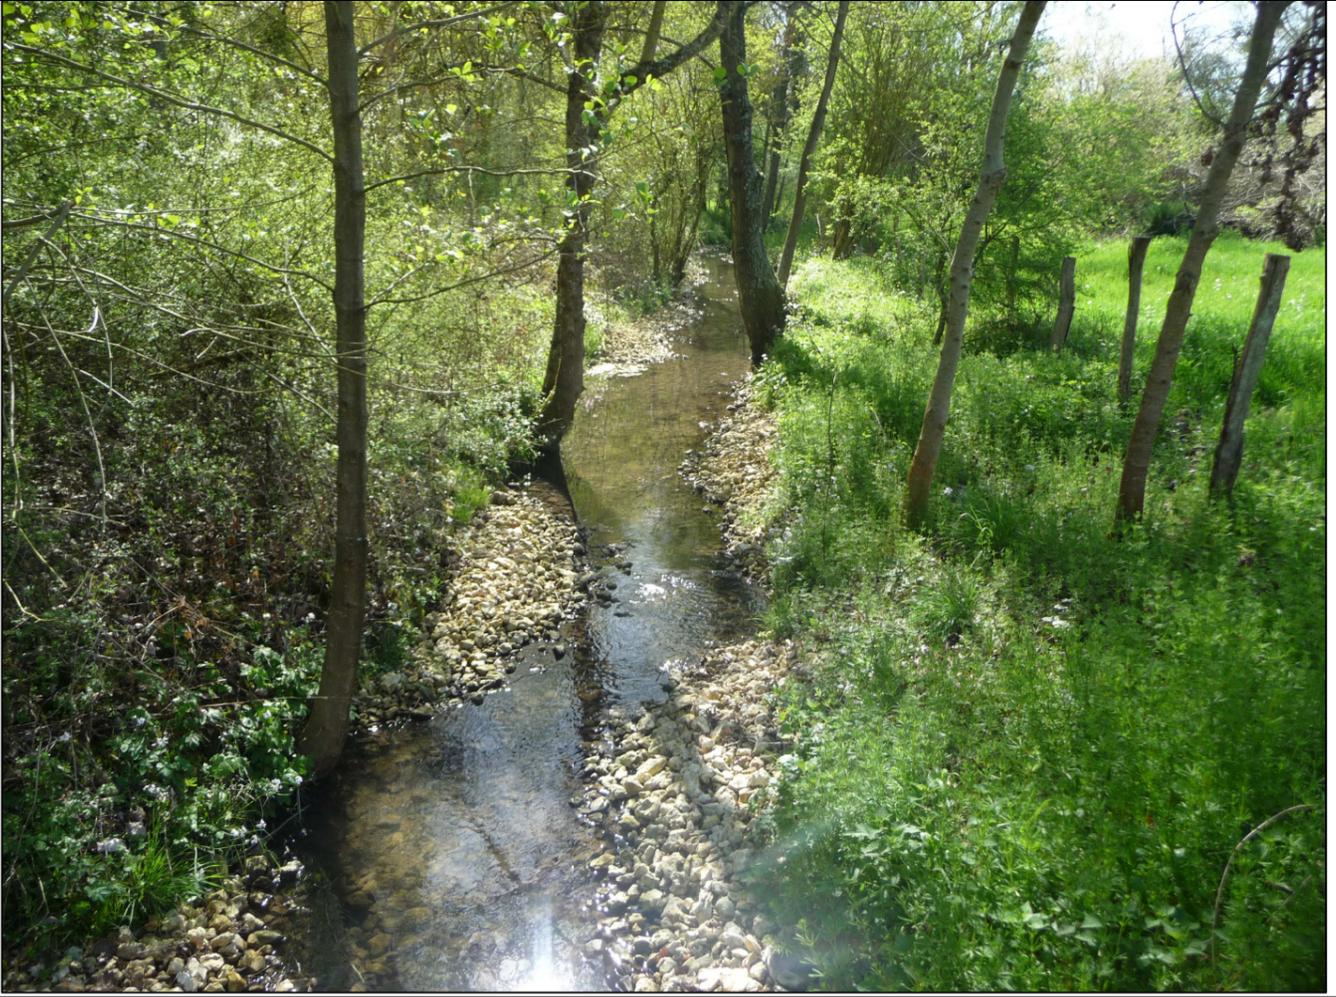
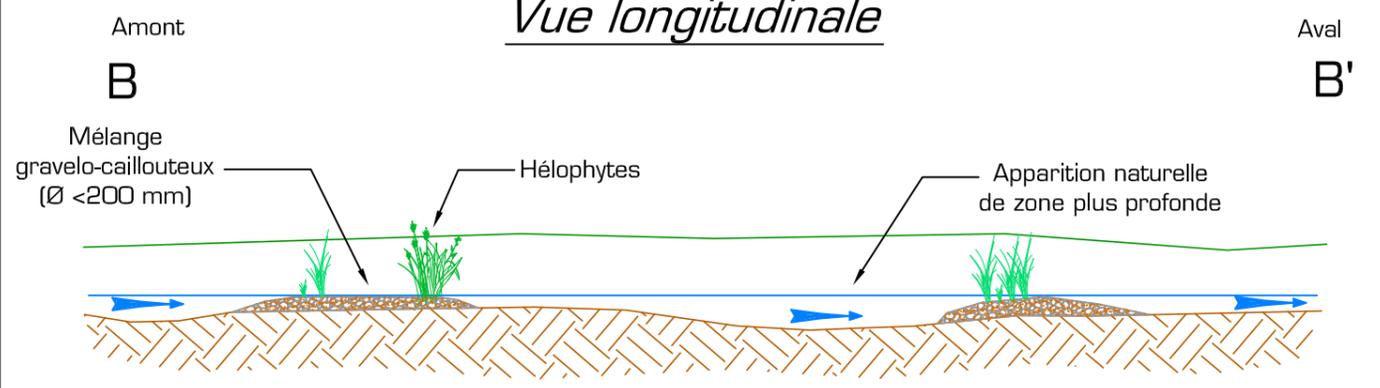
Renaturation légère du lit : Diversification des habitats
P3 : Recharges granulométriques de classes différentes

Vue transversale

Vue en plan

Vue longitudinale

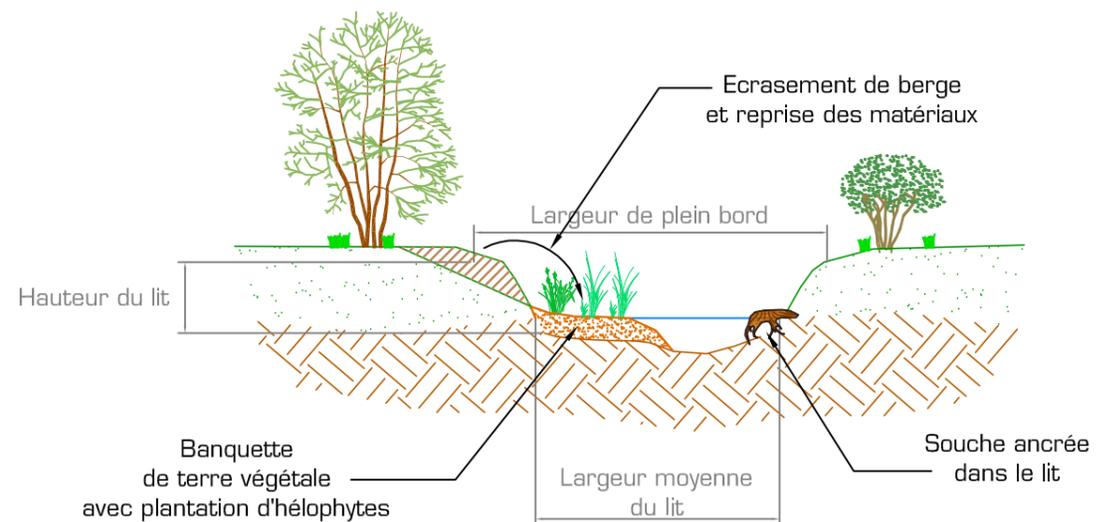
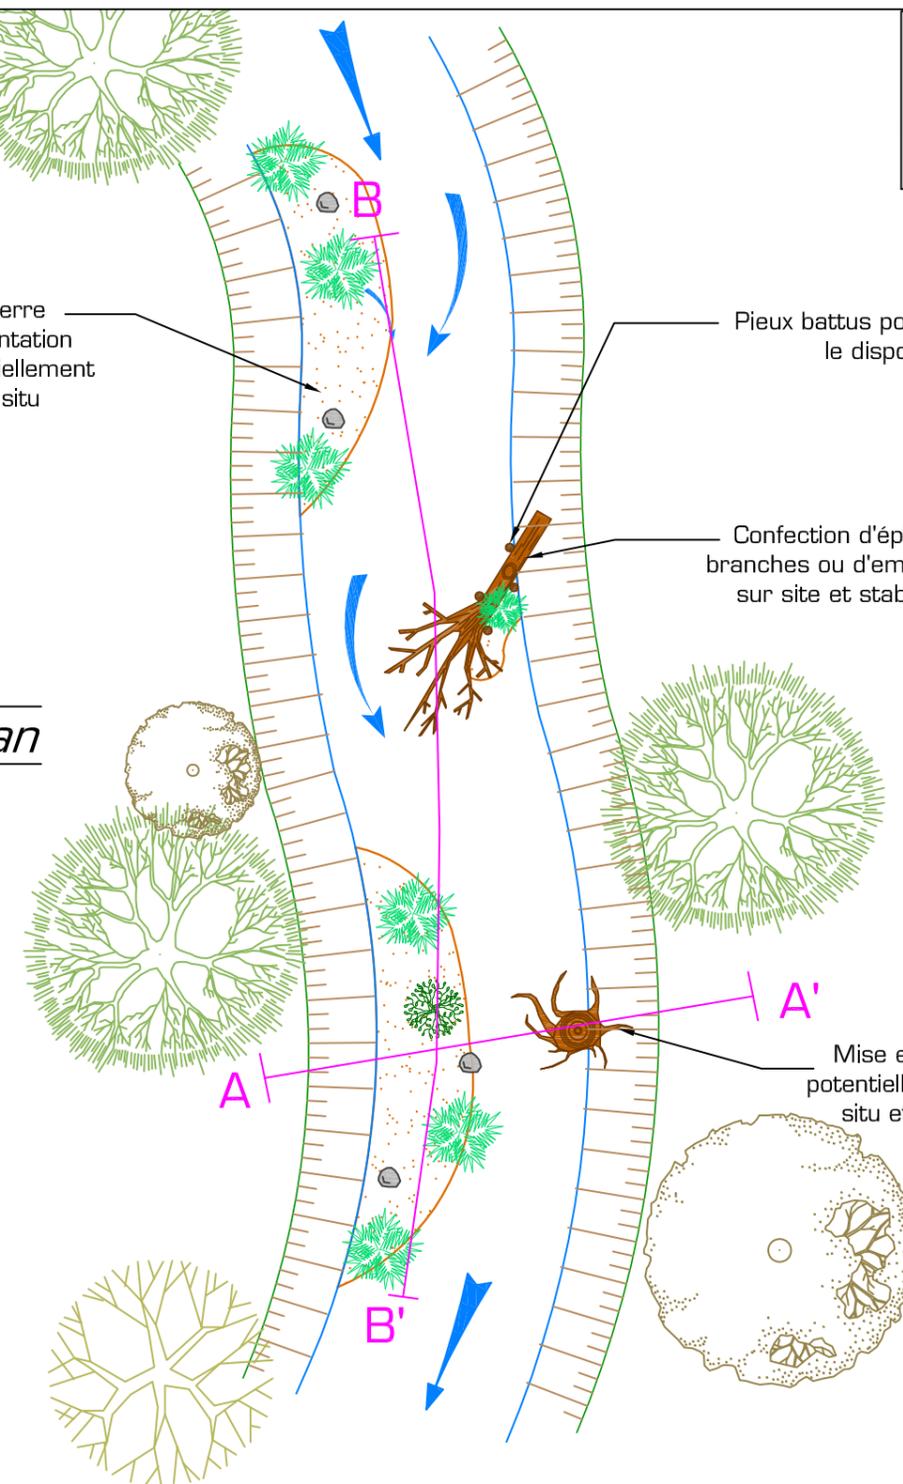
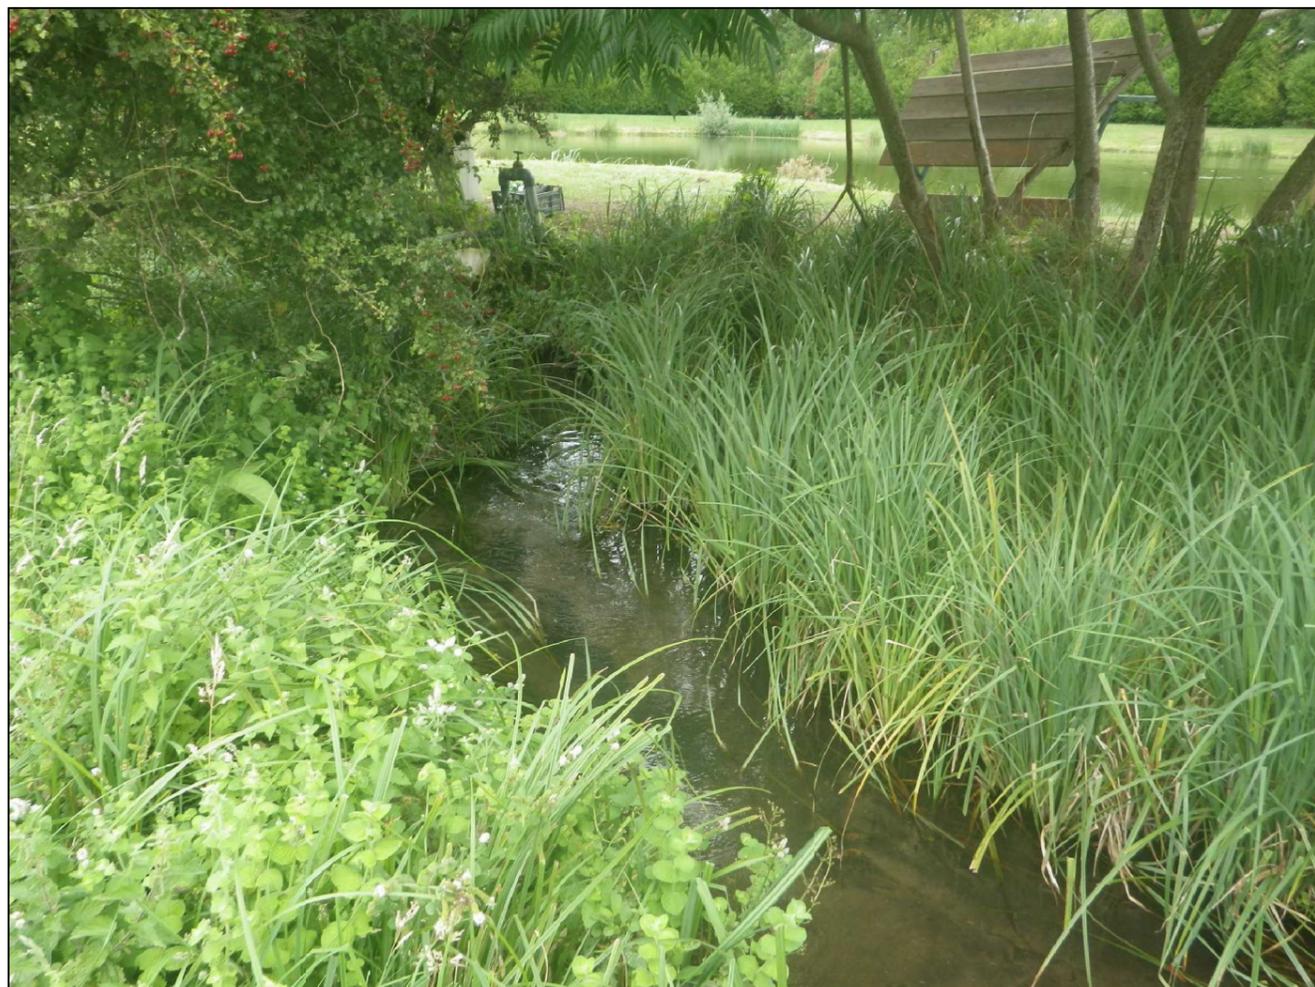
Renaturation légère du lit : Diversification des habitats
P4 : Aménagement d'épis et de banquettes végétales

Vue en plan

Banquette de terre végétale avec plantation d'hélophytes potentiellement récupérées in situ

Confection d'épis au moyen de branches ou d'embâcles récupérés sur site et stabilisés en berge

Mise en place de souche potentiellement récupérée in situ et ancrée en berge

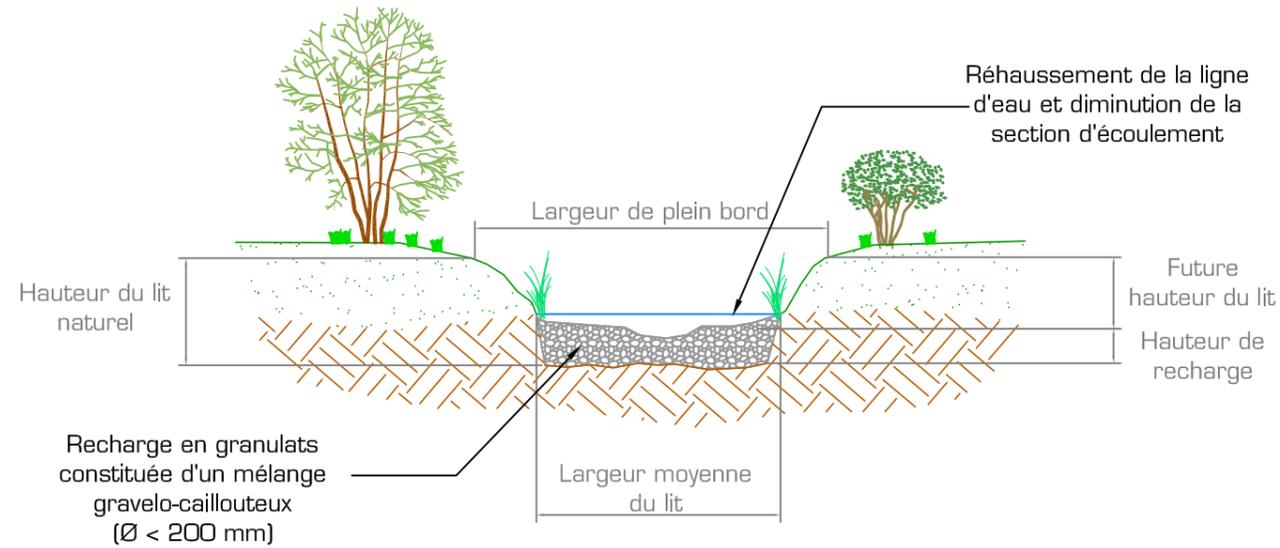
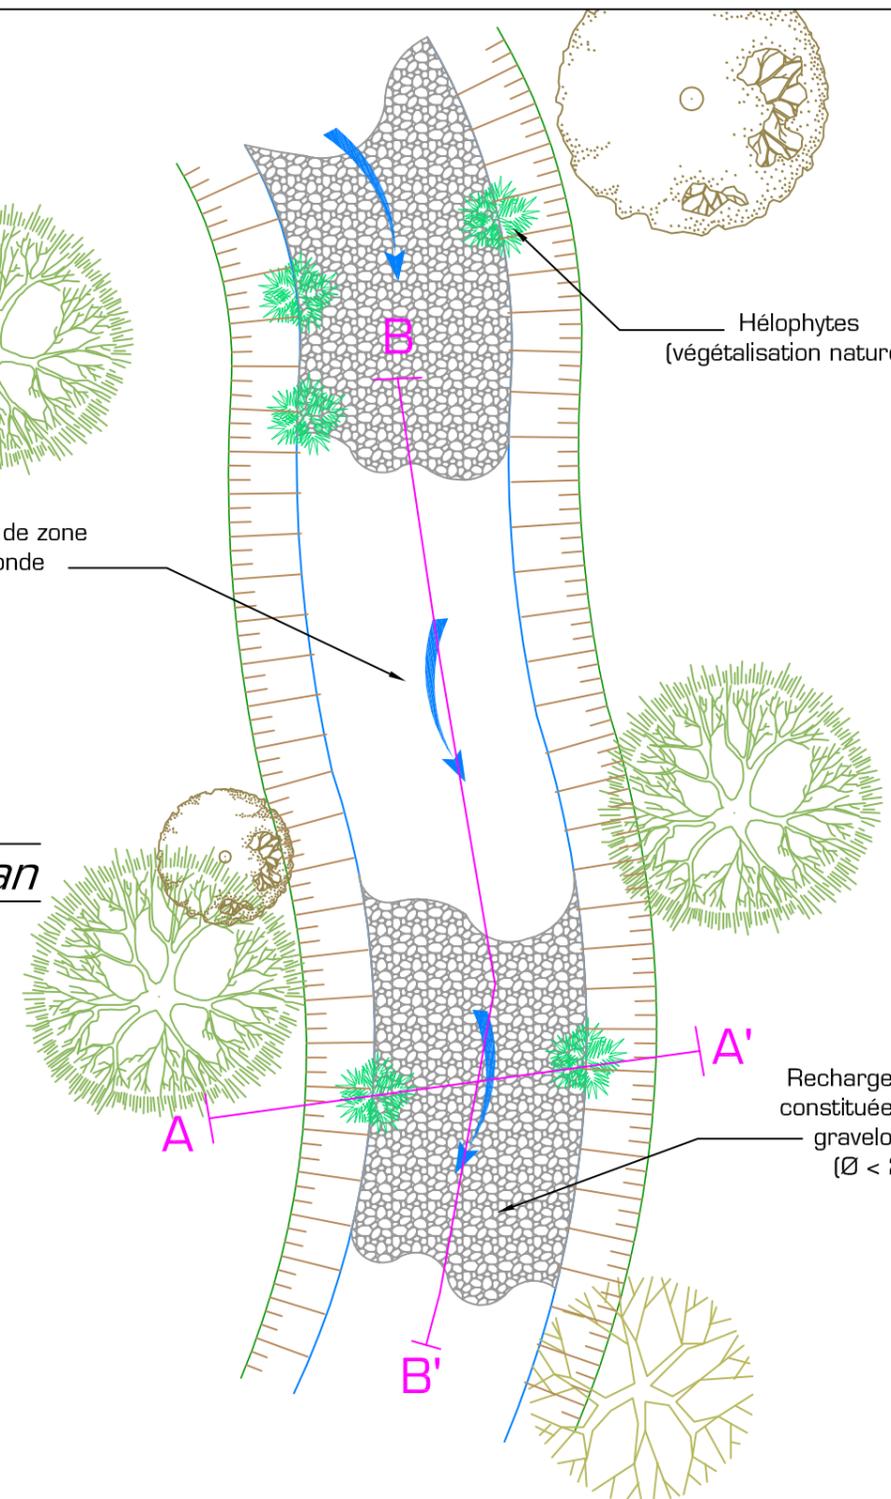
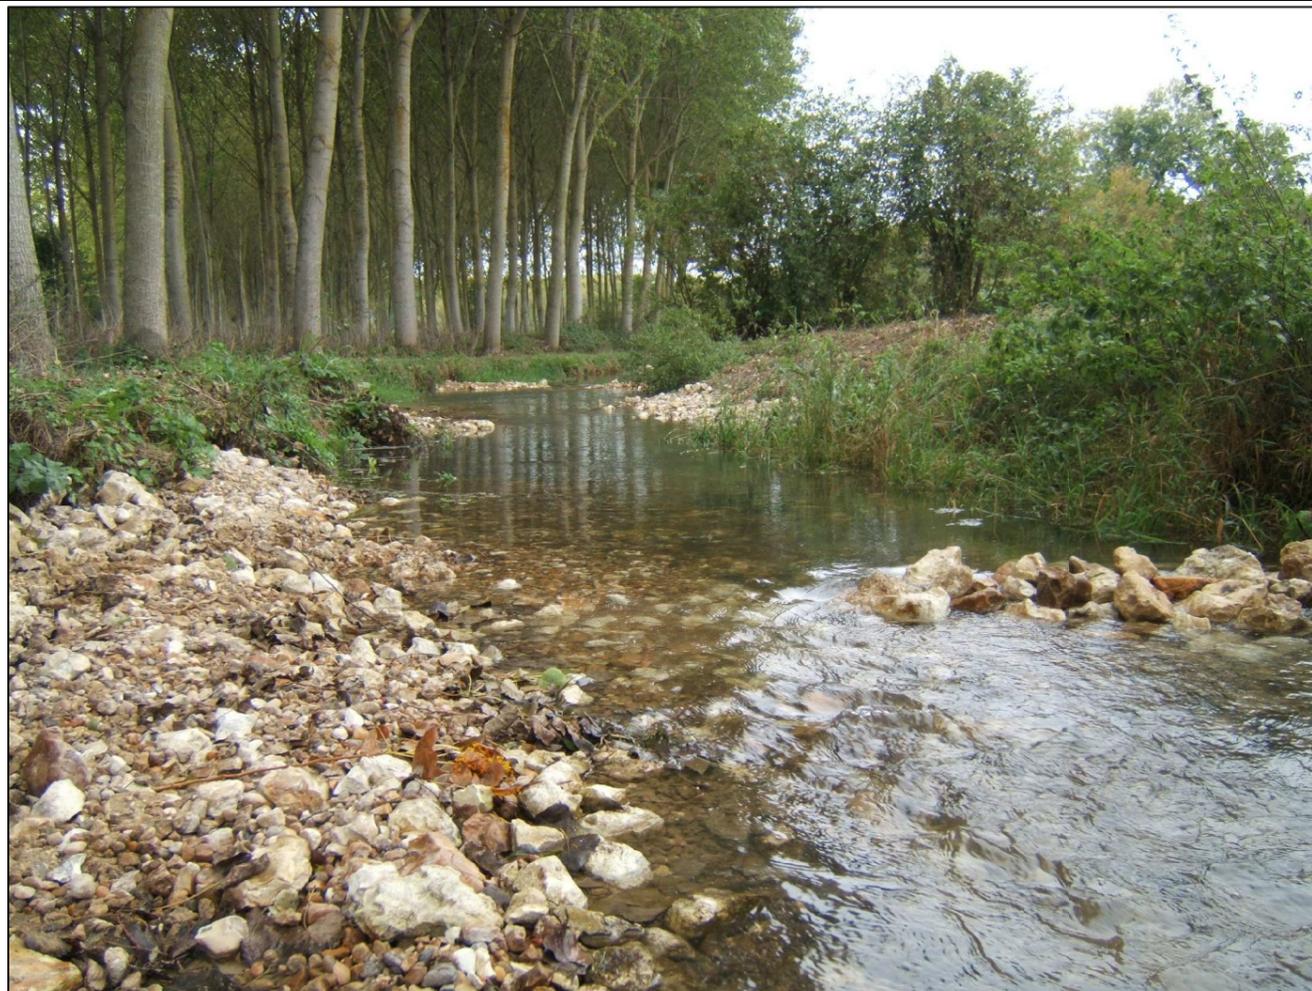
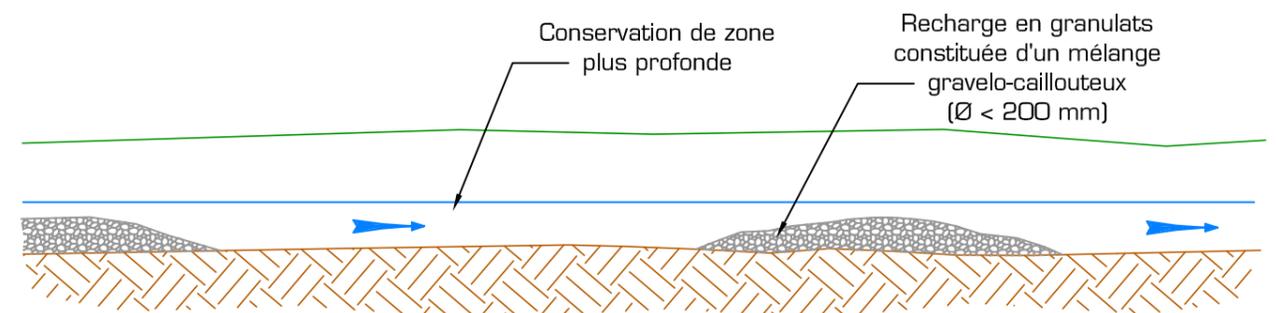
Vue en plan

Conservation de zone plus profonde

Hélophytes (végétalisation naturelle)

Vue longitudinale

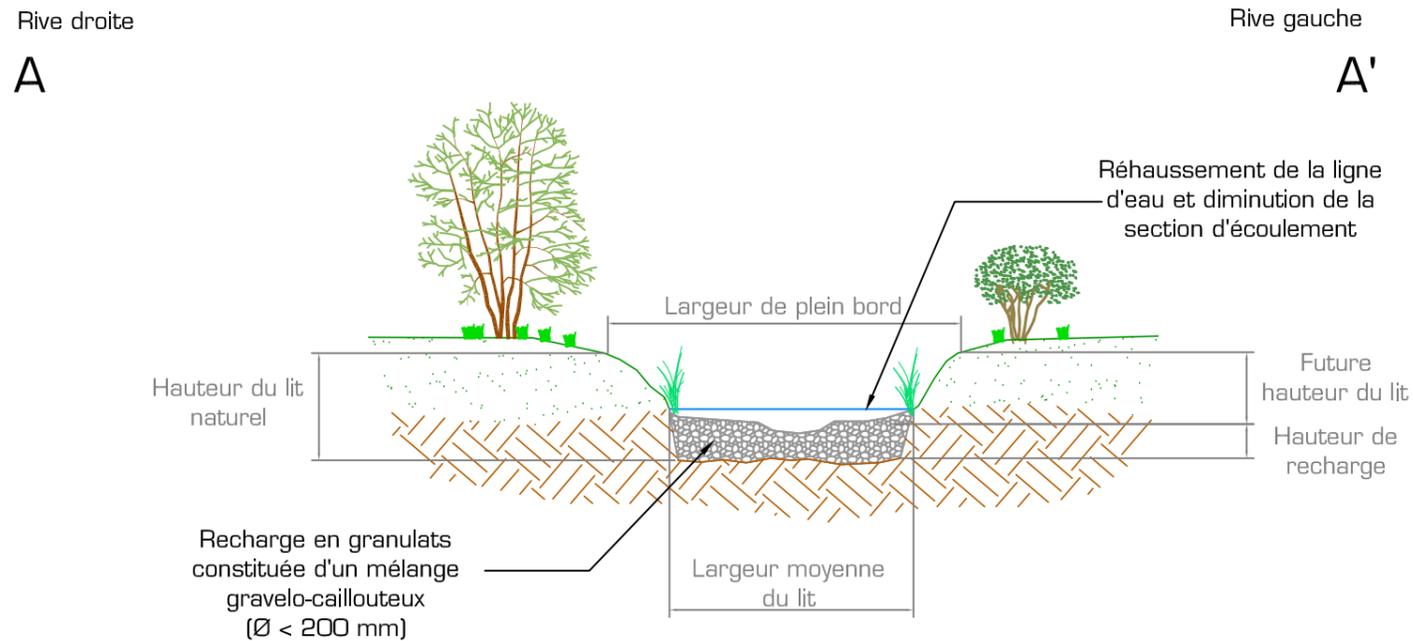
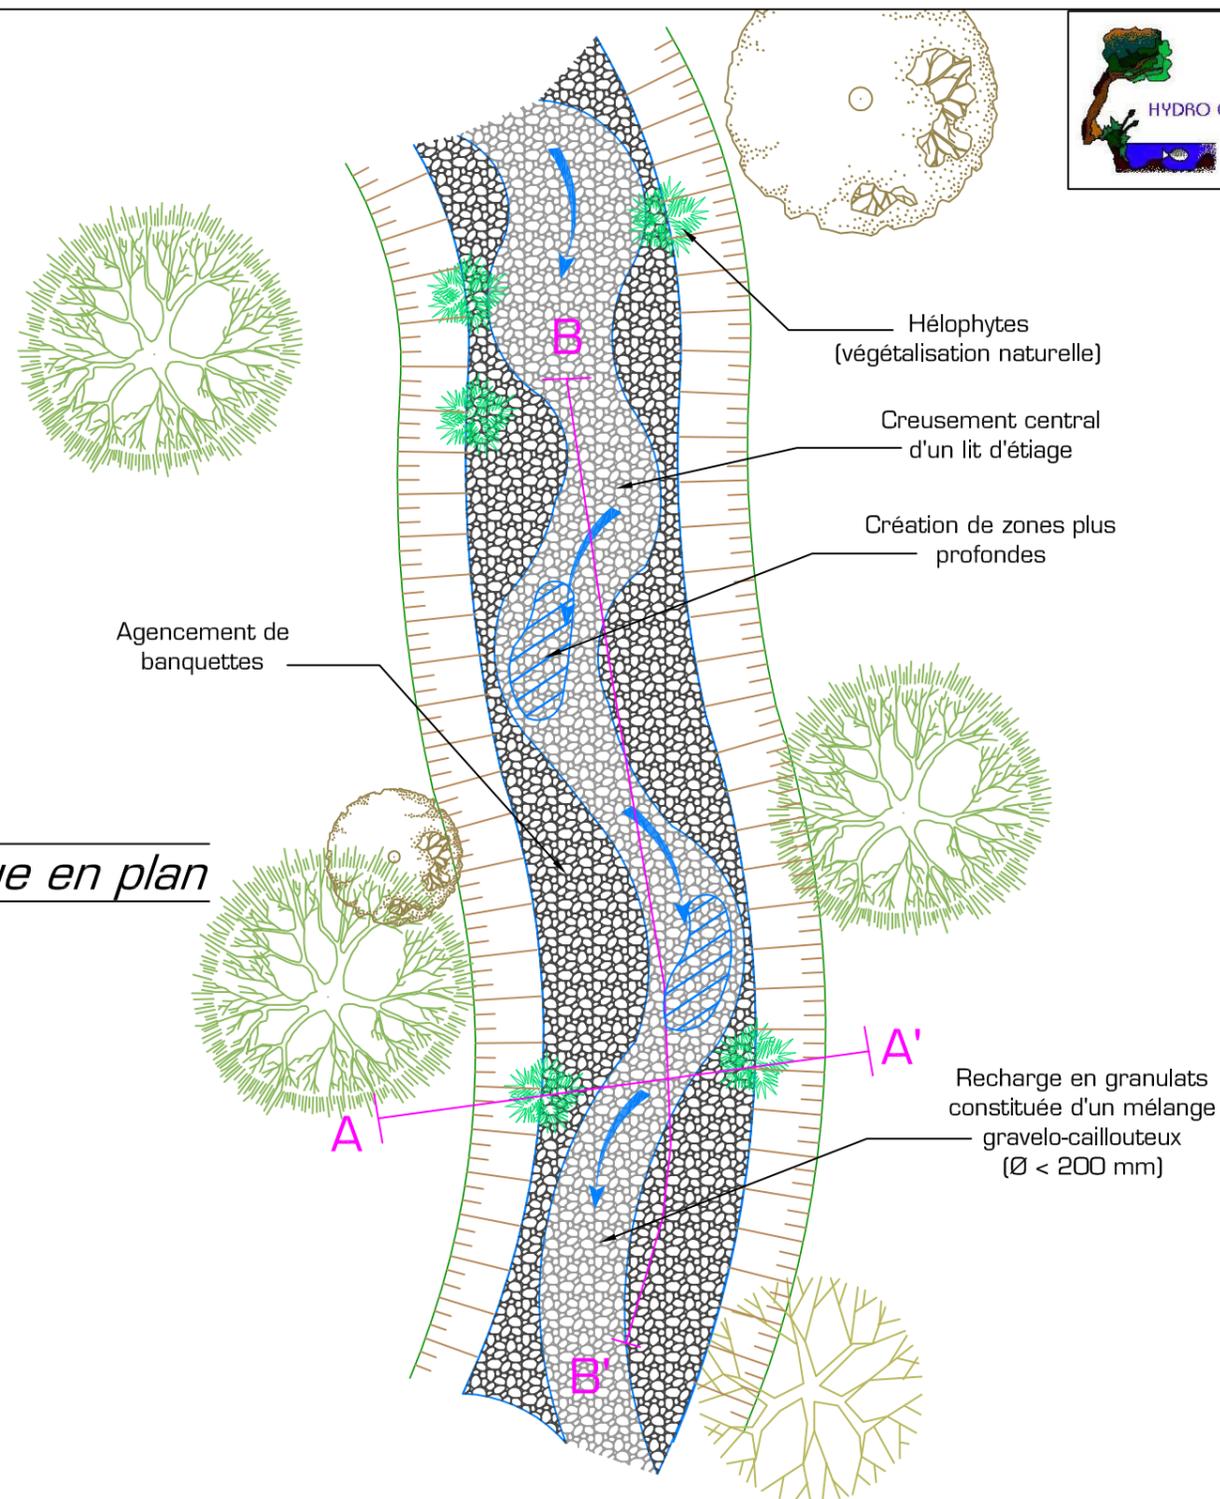
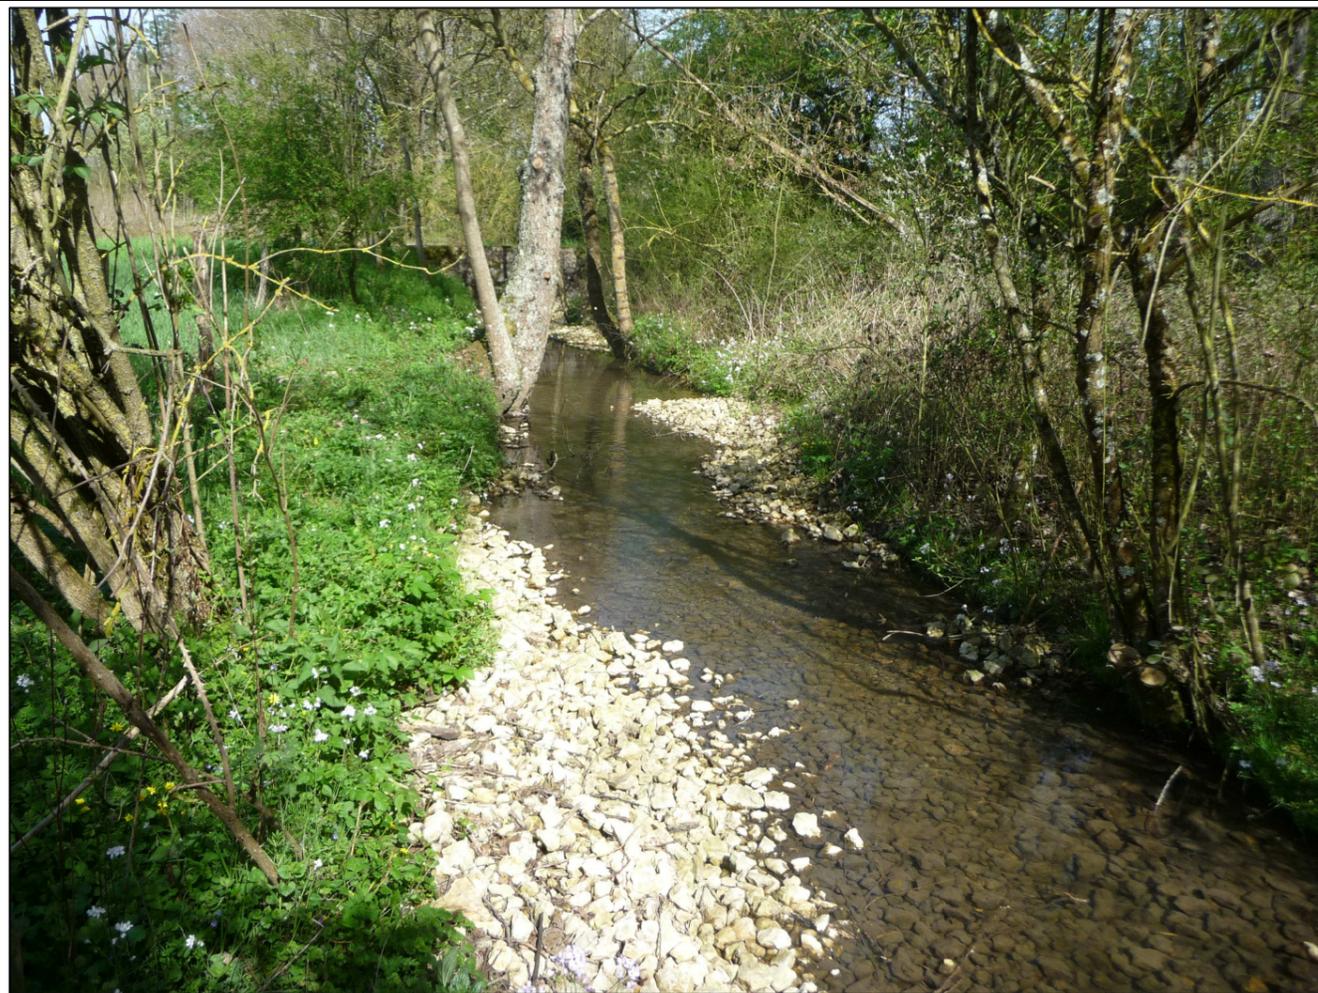
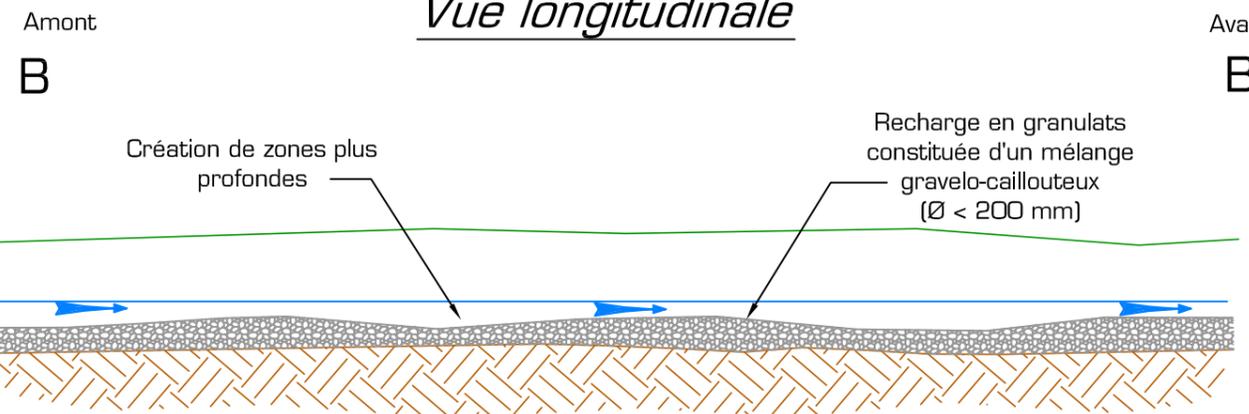
P6 : Recharges granulométriques continues

Renaturation lourde du lit : Recharge en granulats

Vue transversale

Vue en plan

Vue longitudinale
