Dossier de Déclaration d'Intérêt Général et d'Autorisation Environnementale Unique pour la restauration et l'entretien des cours d'eau sur les bassins côtiers de Dol-de-Bretagne

Phase 4 : Dossier de déclaration d'intérêt général et d'autorisation environnementale unique

DOCUMENT C : PLAN AVANT PROJET

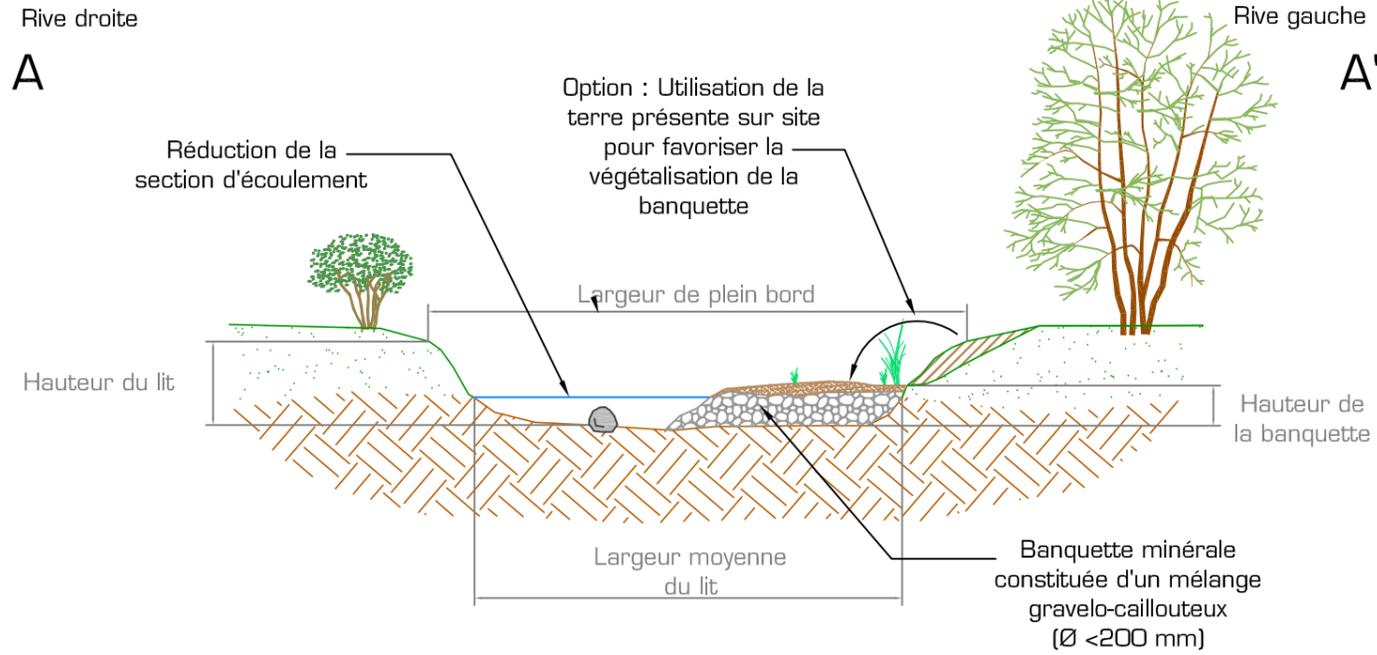
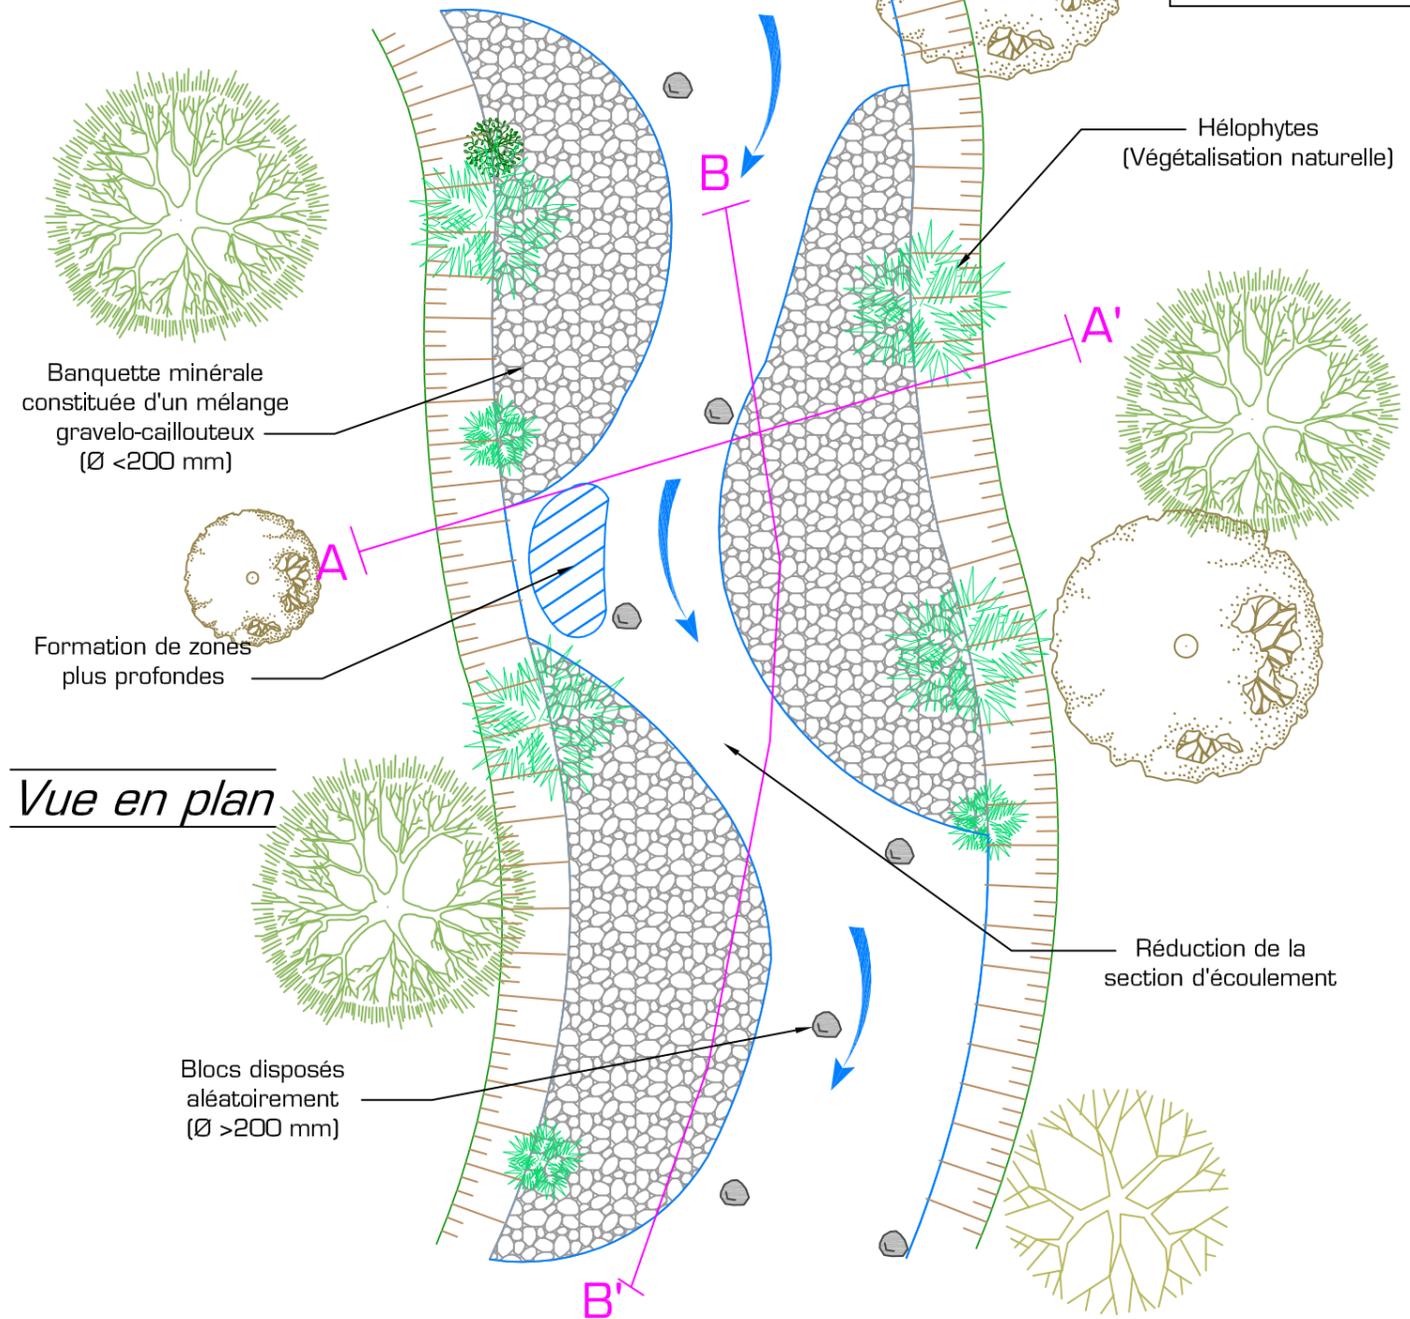
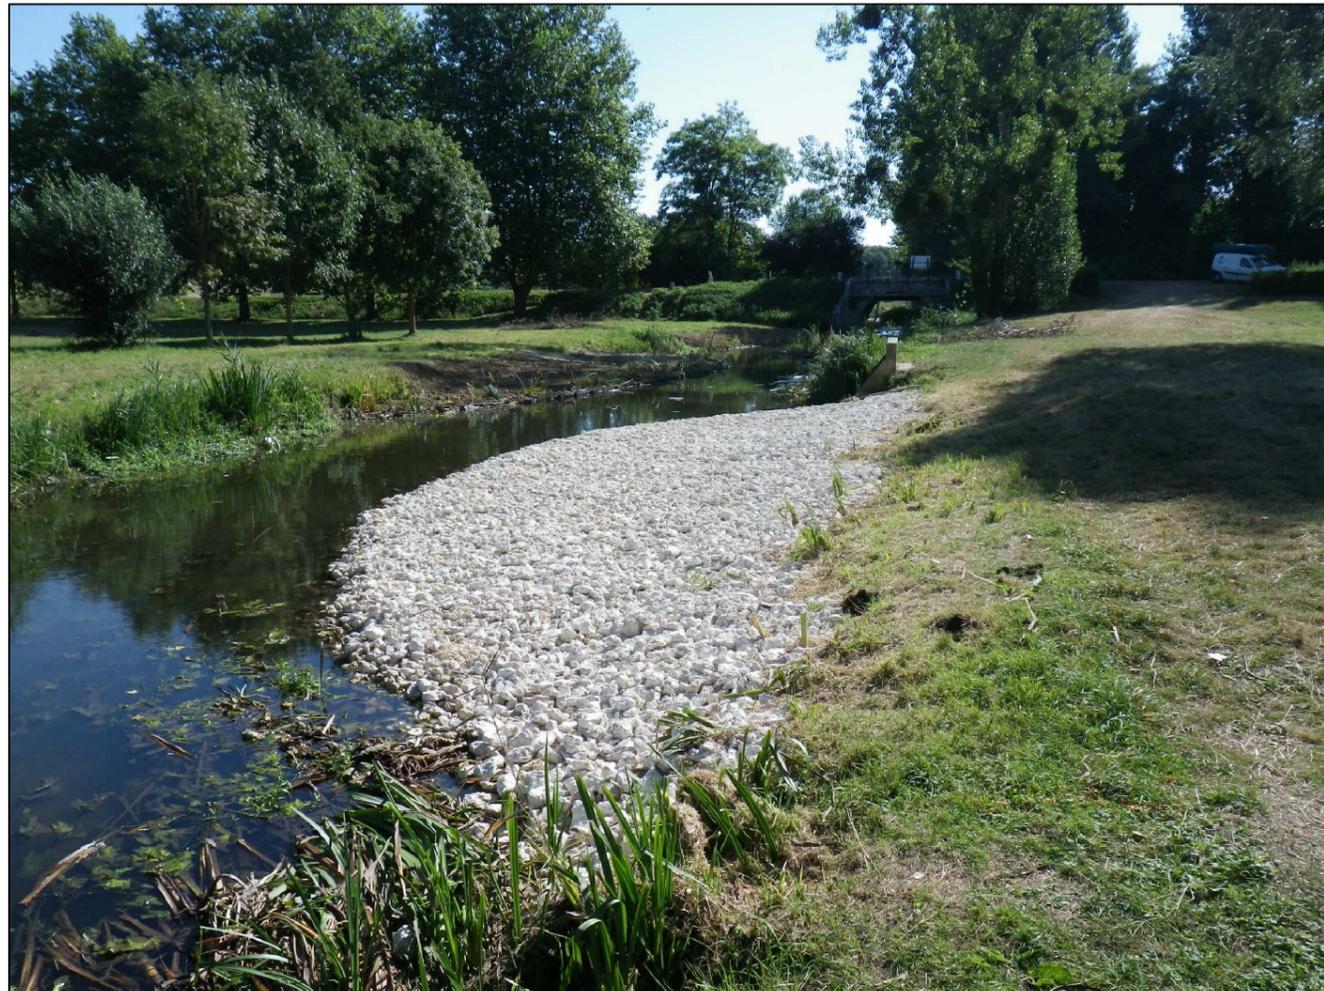
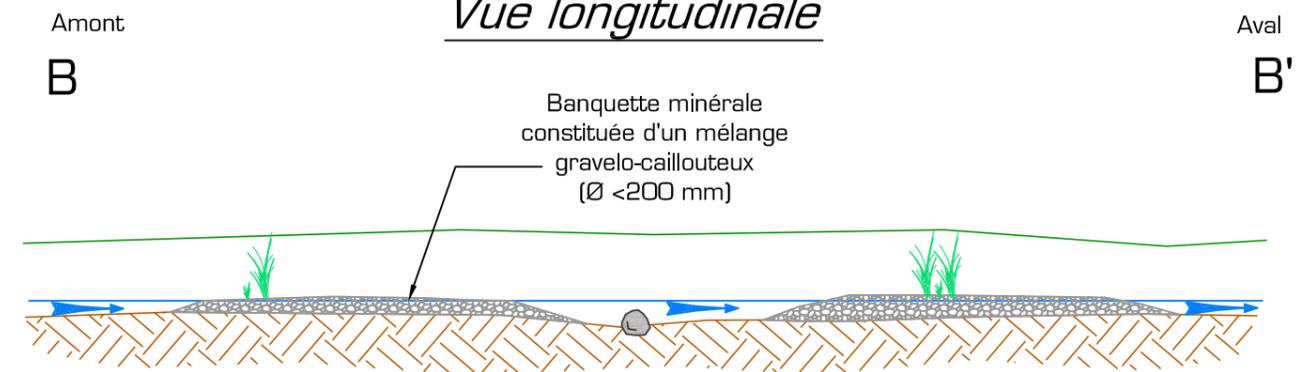
Renaturation lourde du lit : Réduction de la section P7 : Banquettes minérales

Vue transversale

Vue en plan

Vue longitudinale

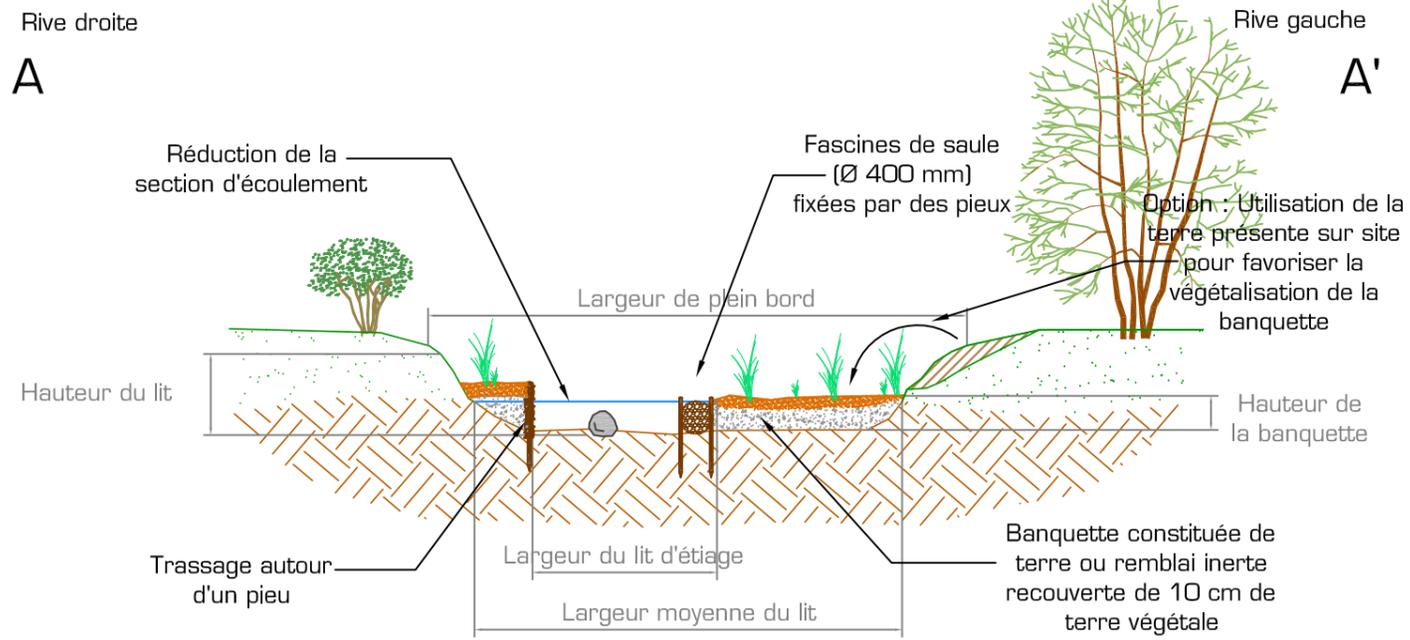
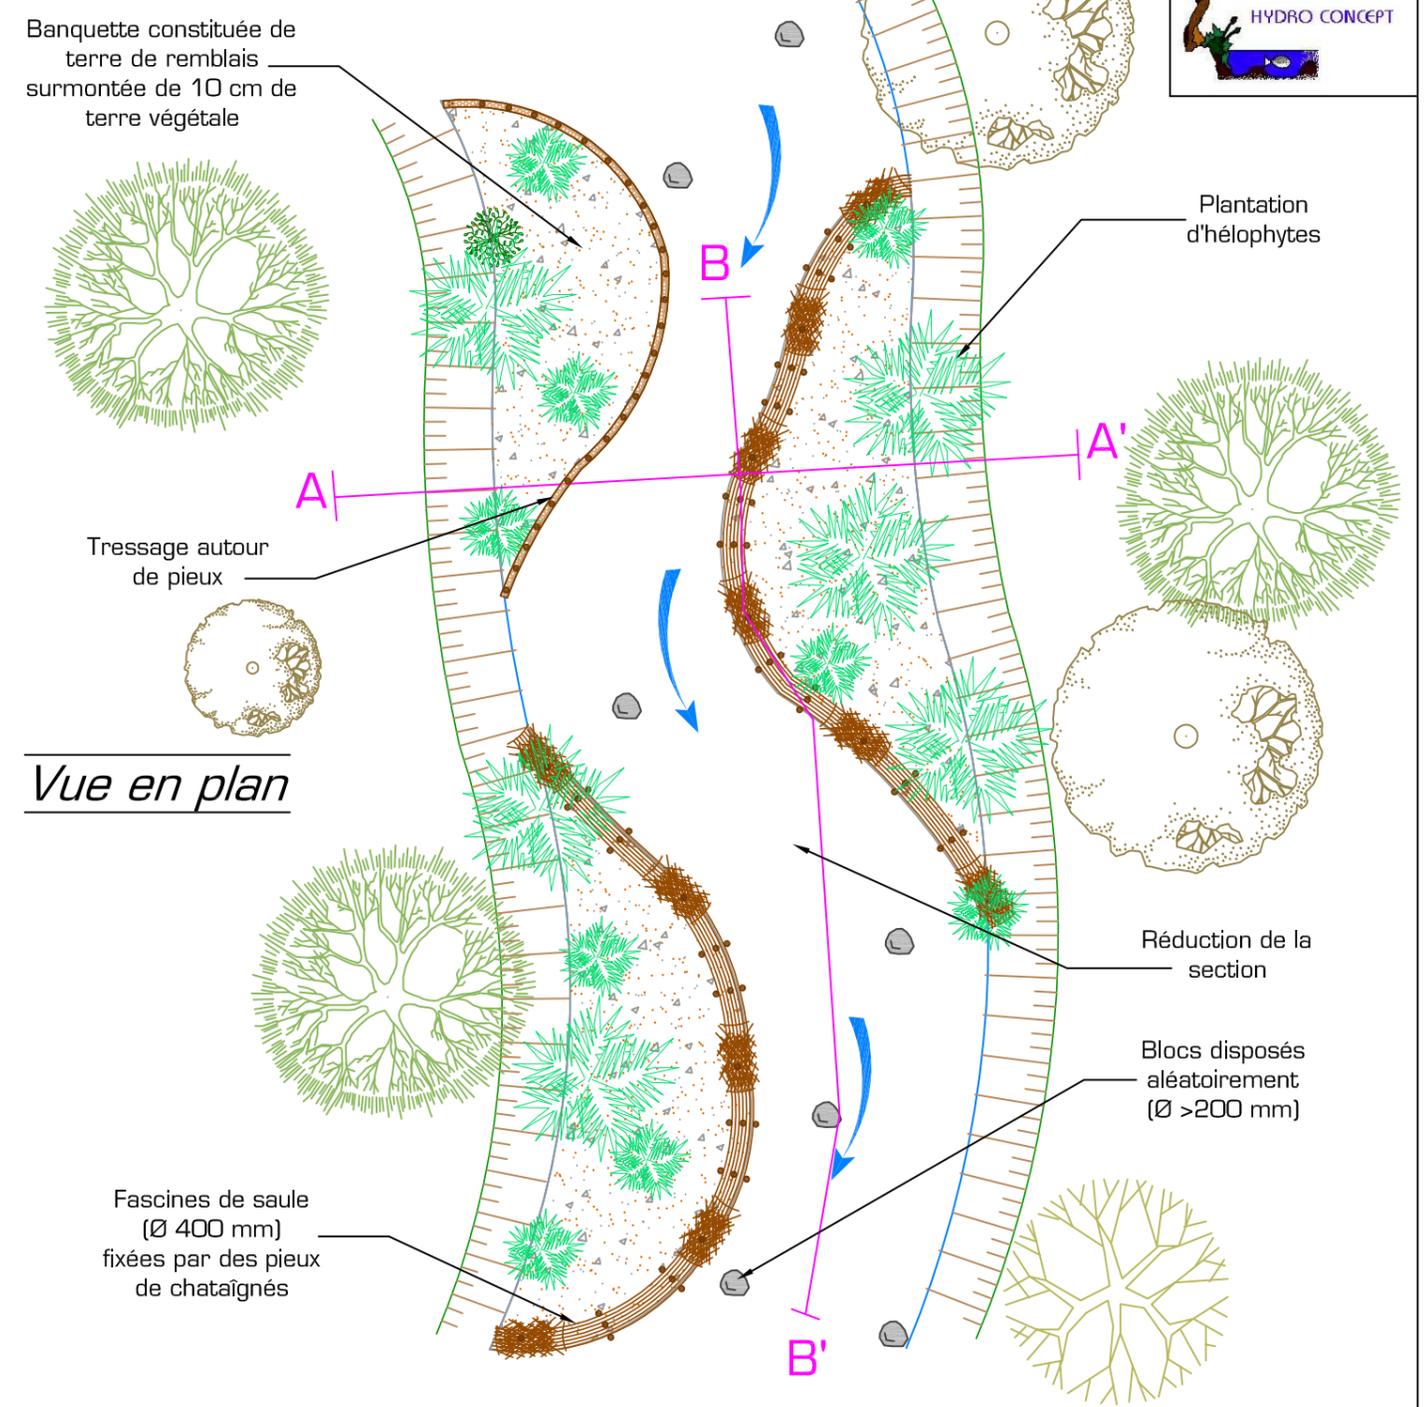
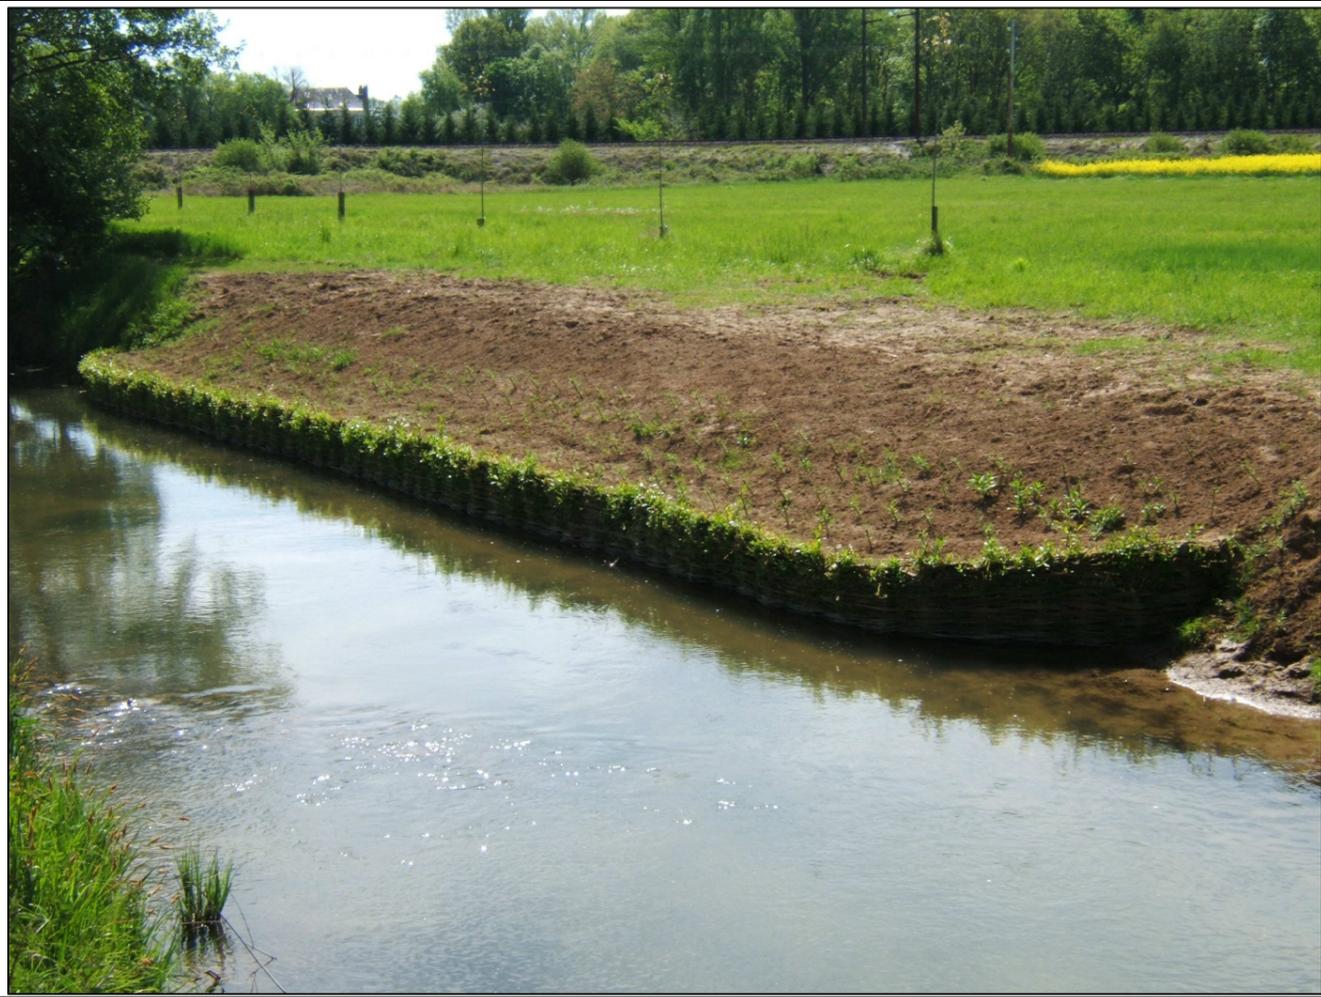
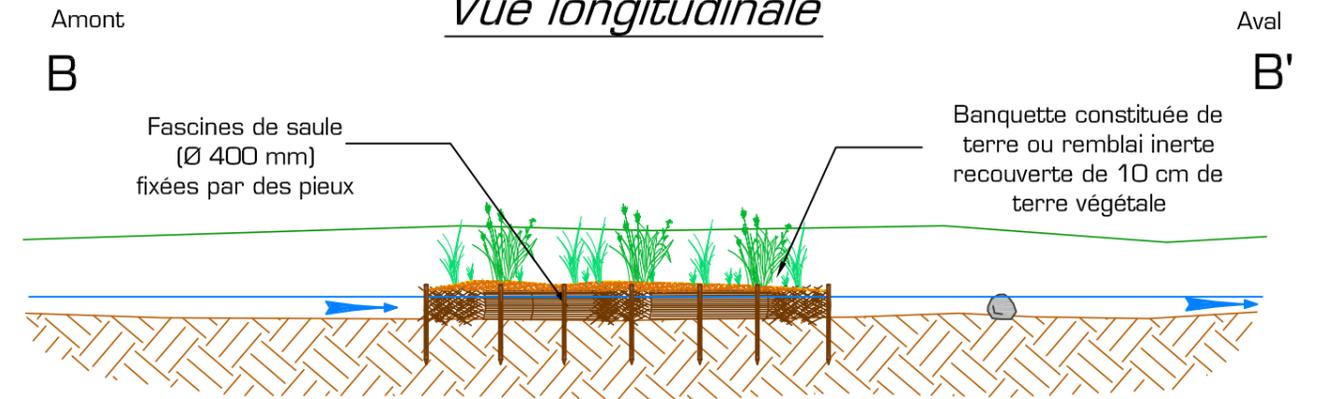
Renaturation lourde du lit : Réduction de la section P8 : Banquettes avec fascinage ou tressage

Vue transversale

Vue en plan

Vue longitudinale

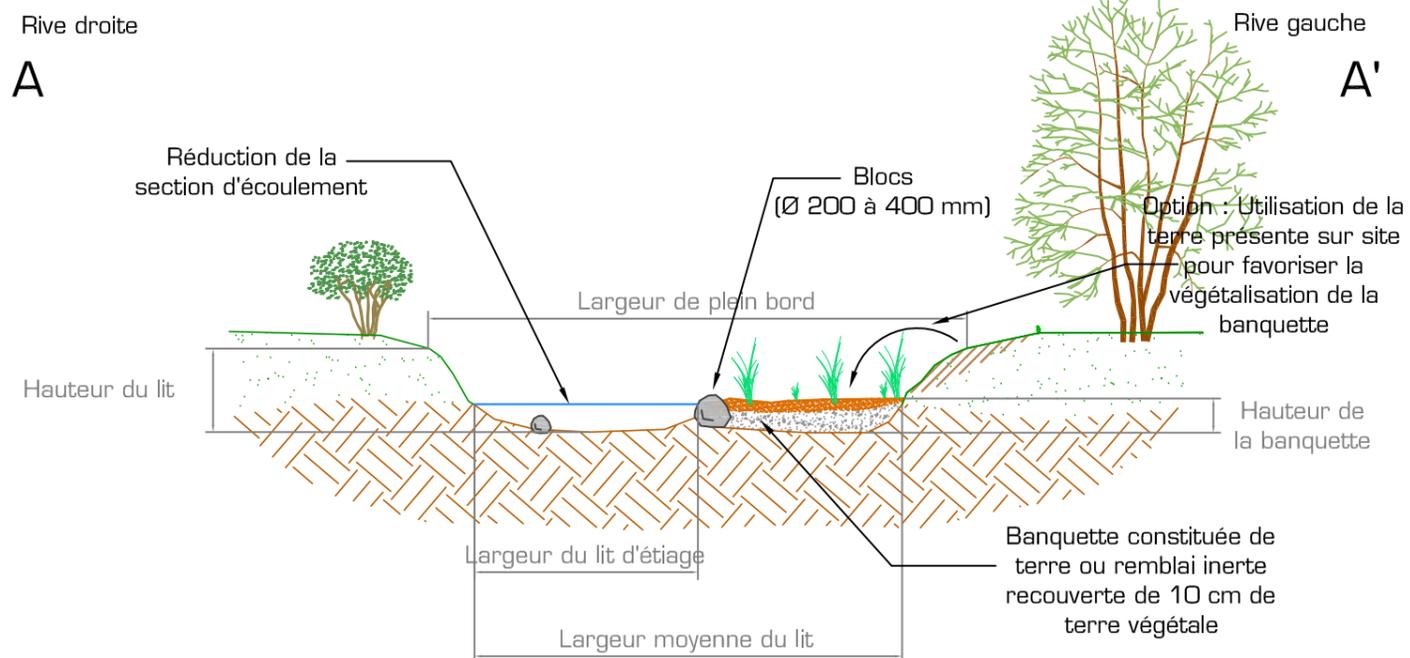
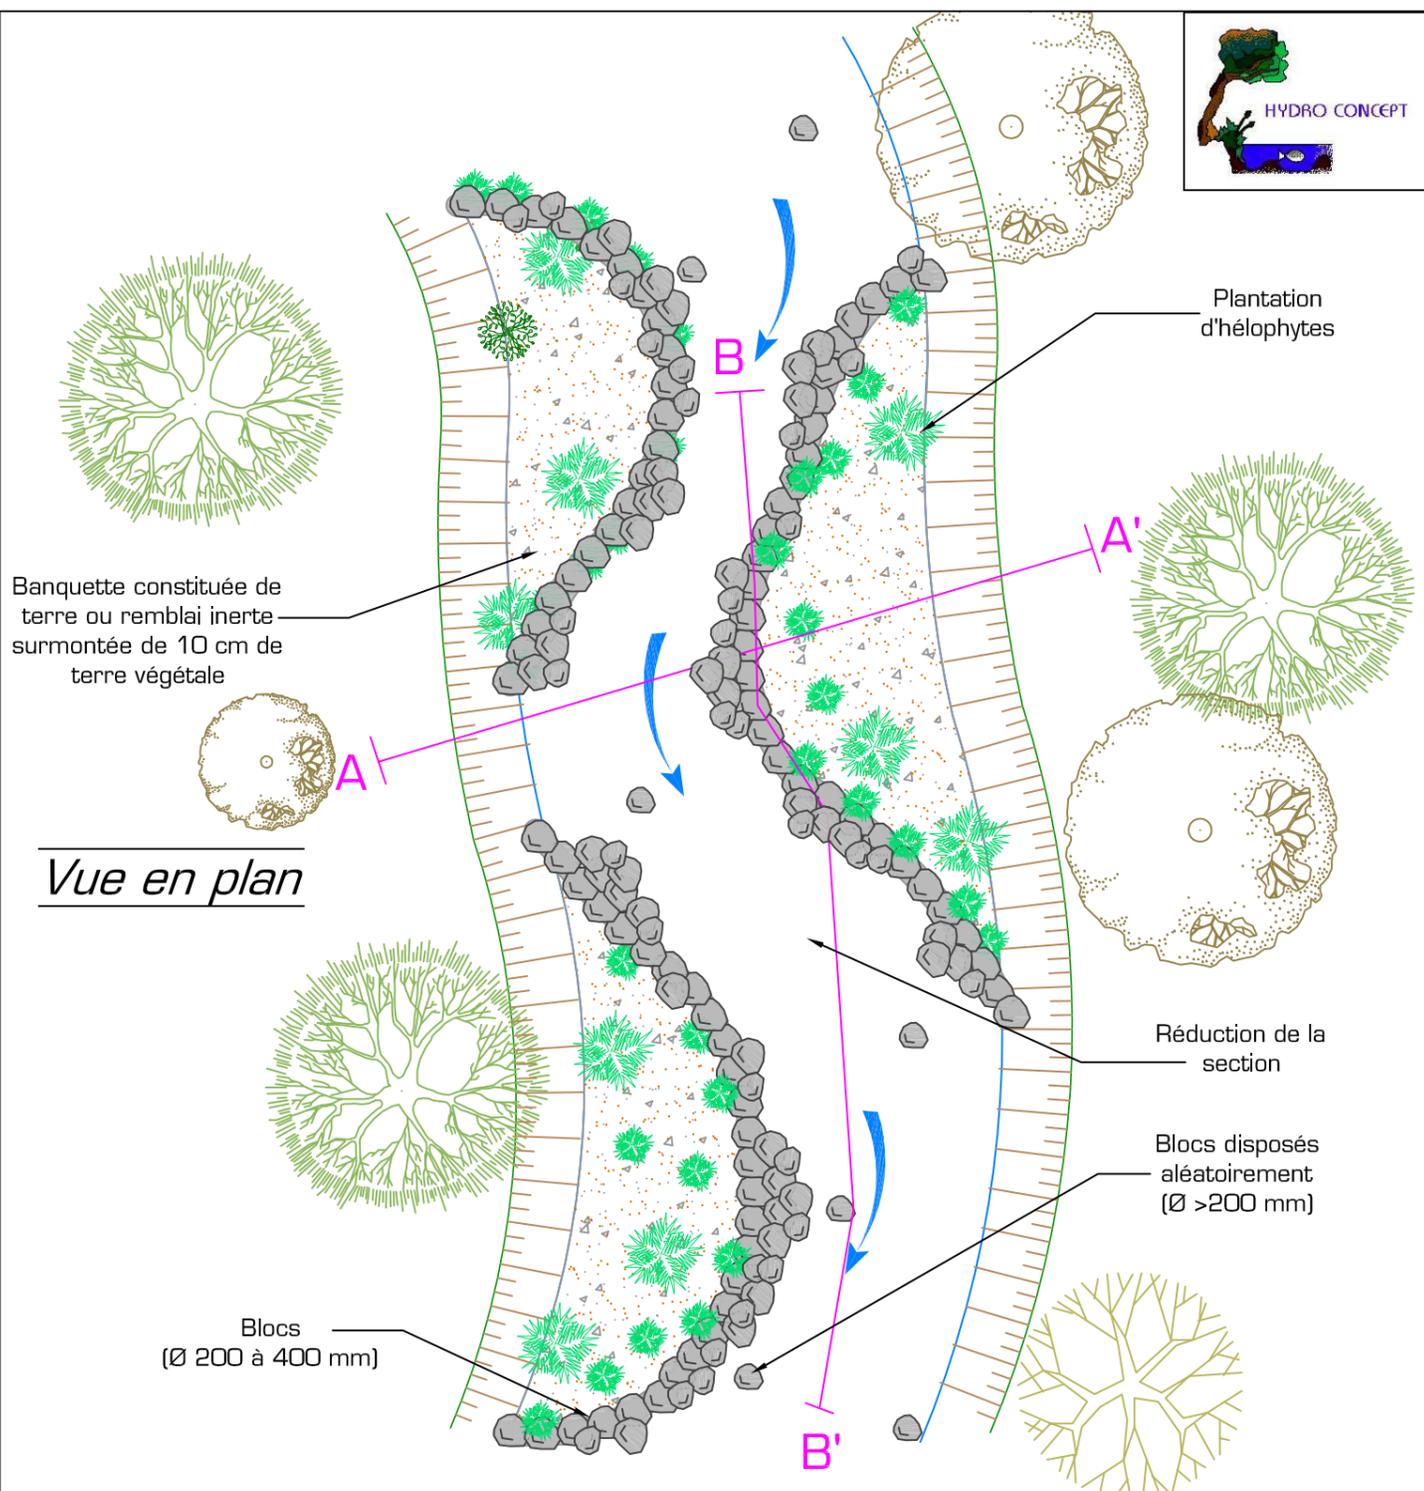
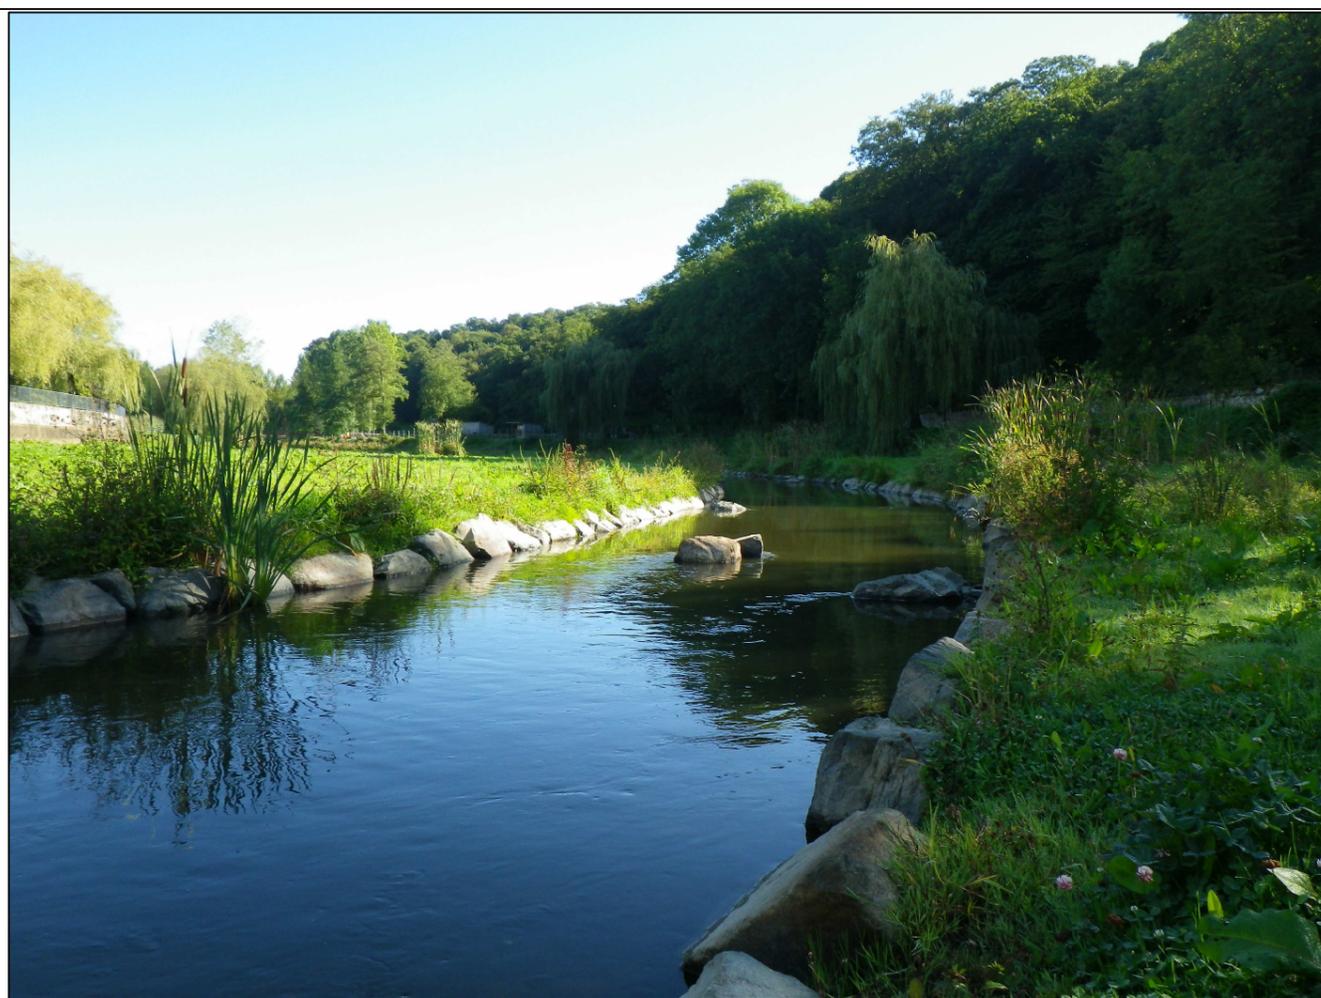
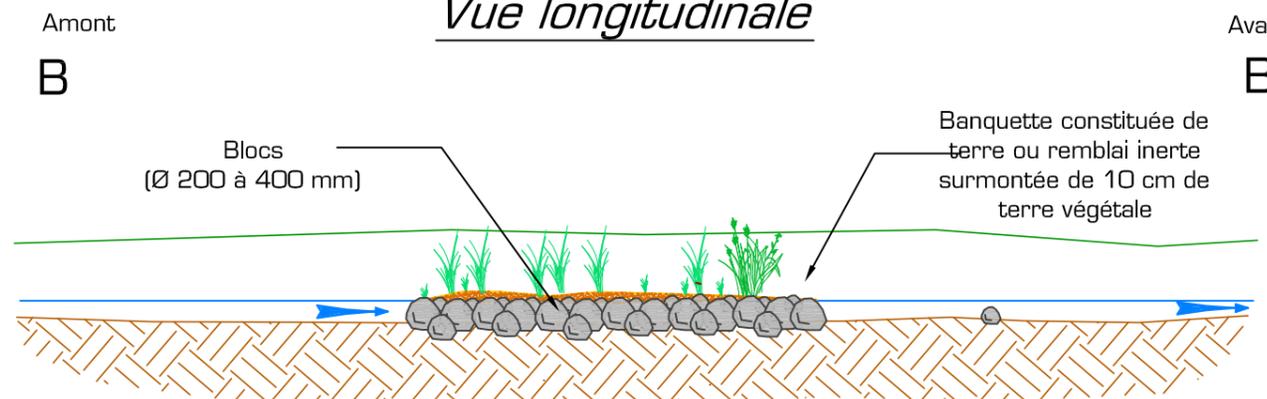
Renaturation lourde du lit : Réduction de la section P9: Banquettes avec blocs

Vue transversale

Vue en plan

Vue longitudinale

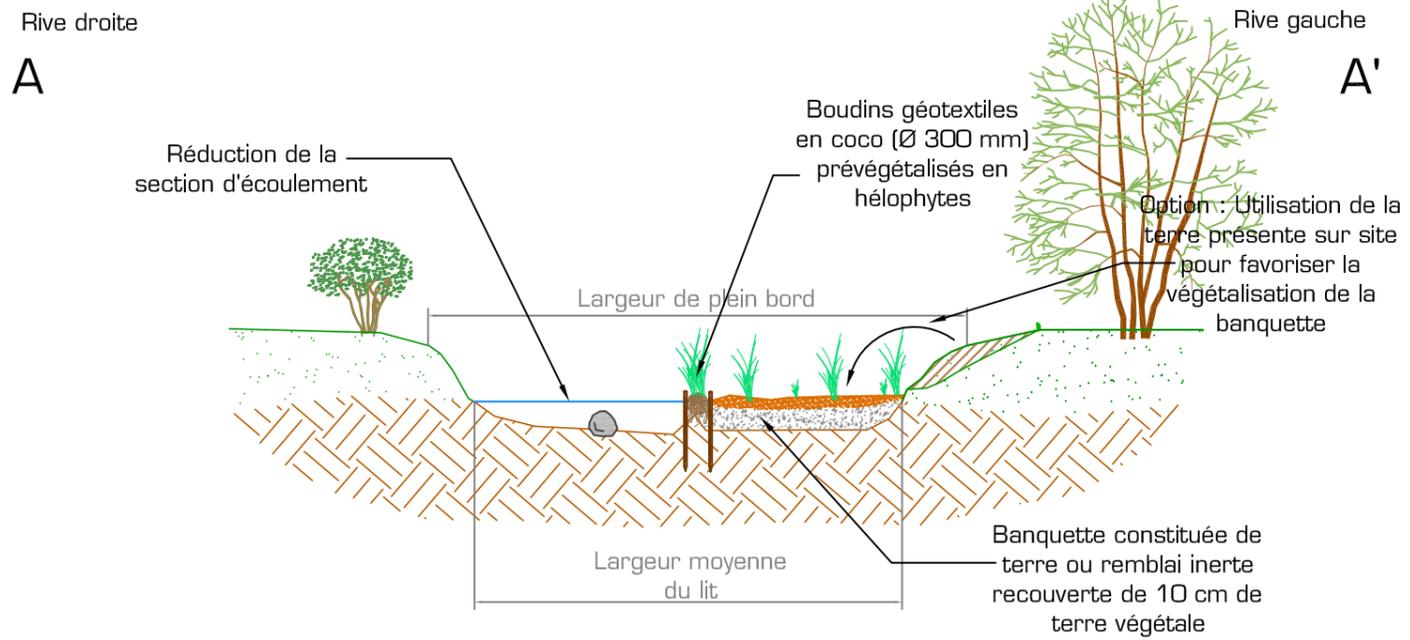
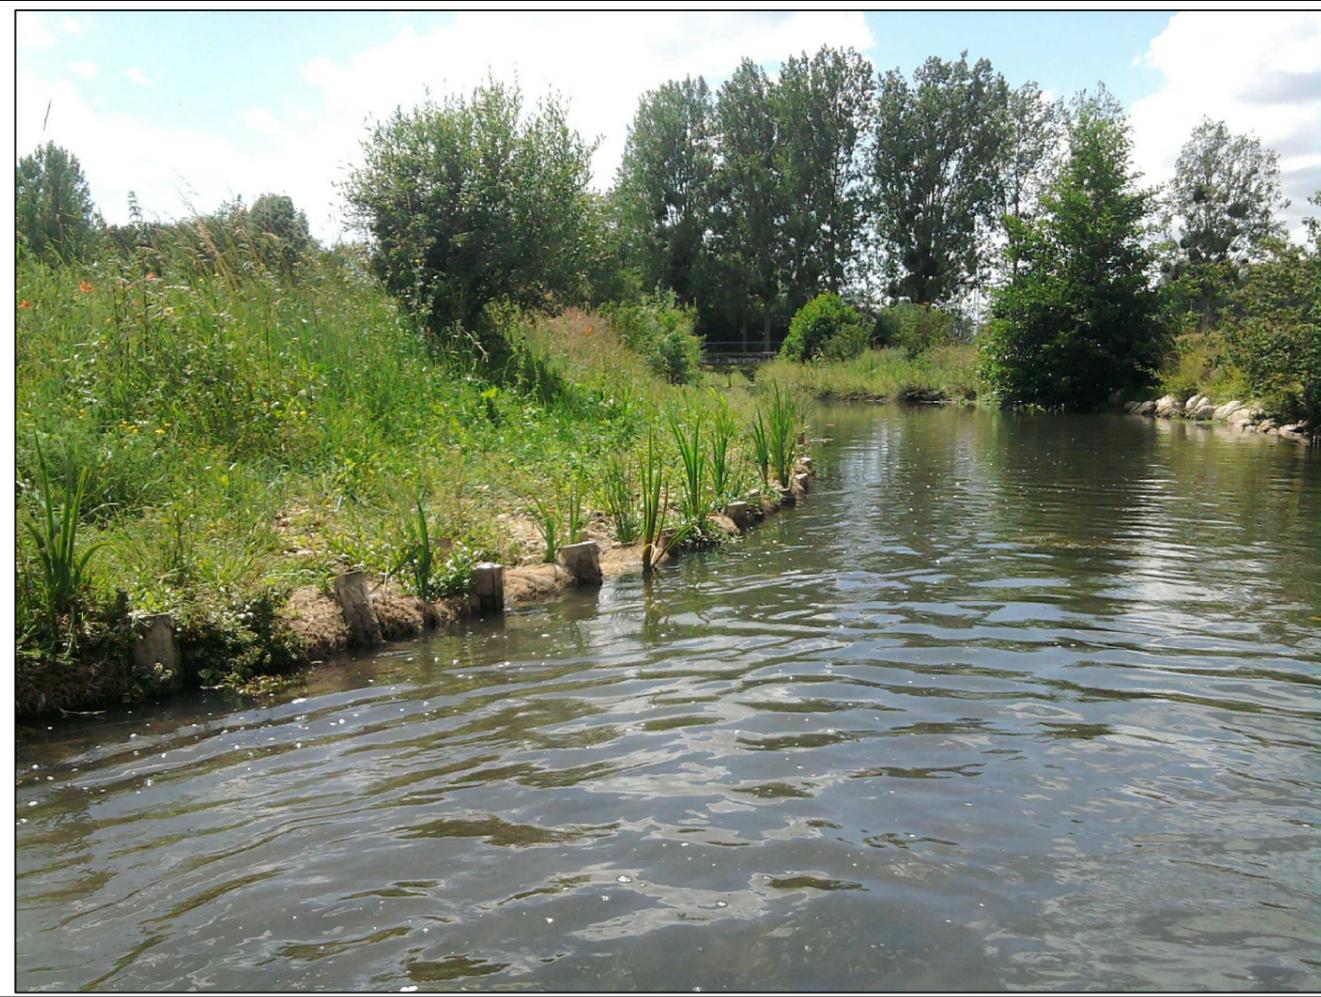
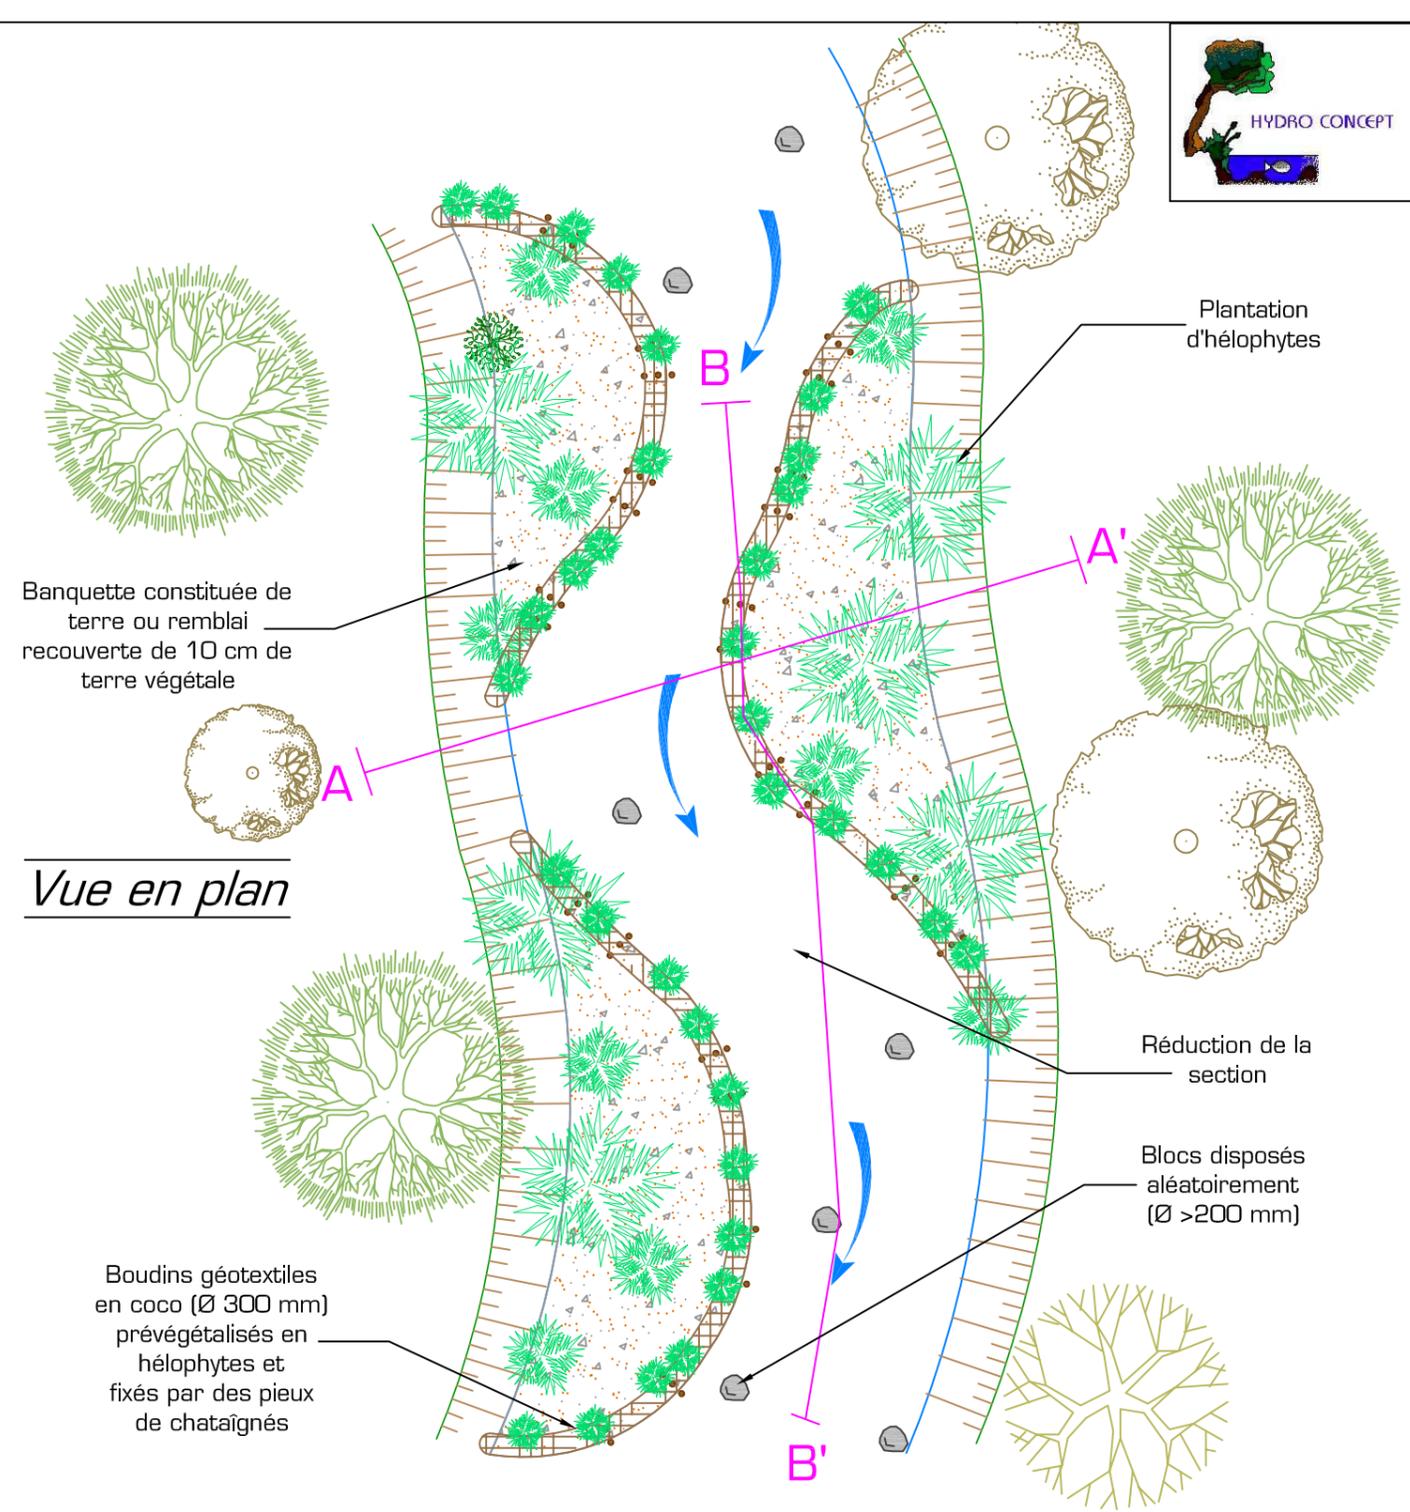
Renaturation lourde du lit : Réduction de la section P10 : Banquettes avec boudins géotextiles en coco

Vue transversale

Vue en plan

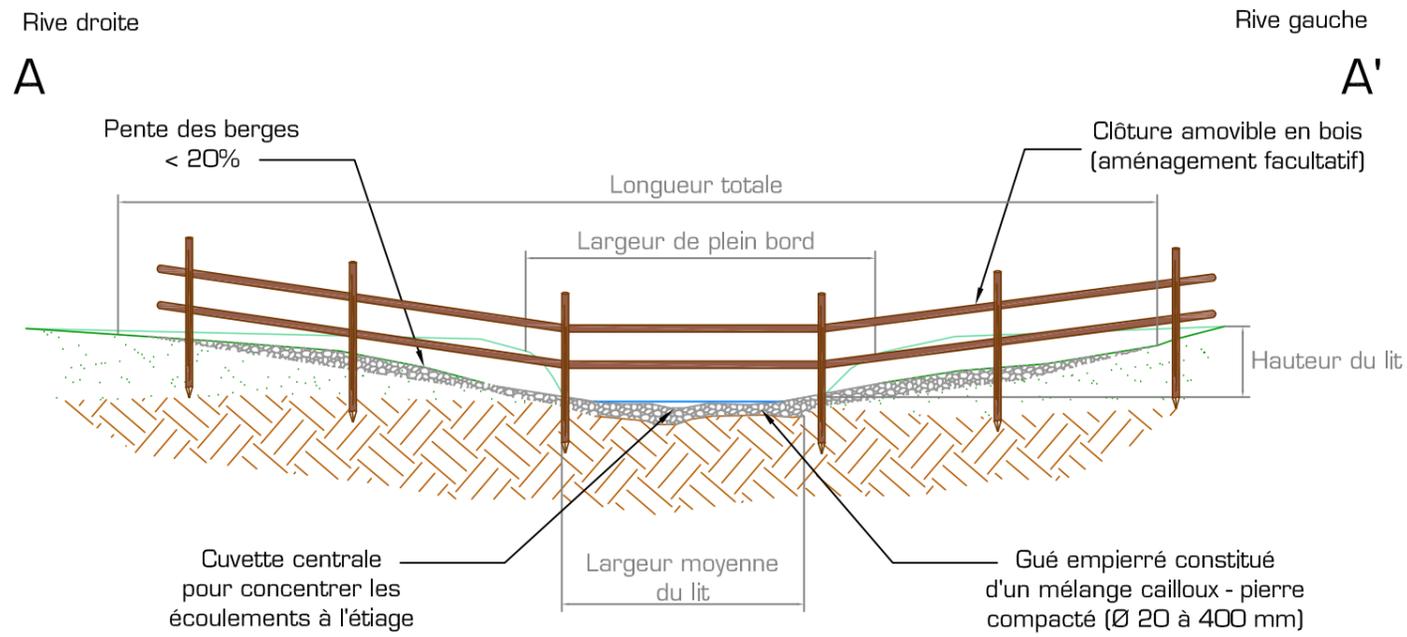
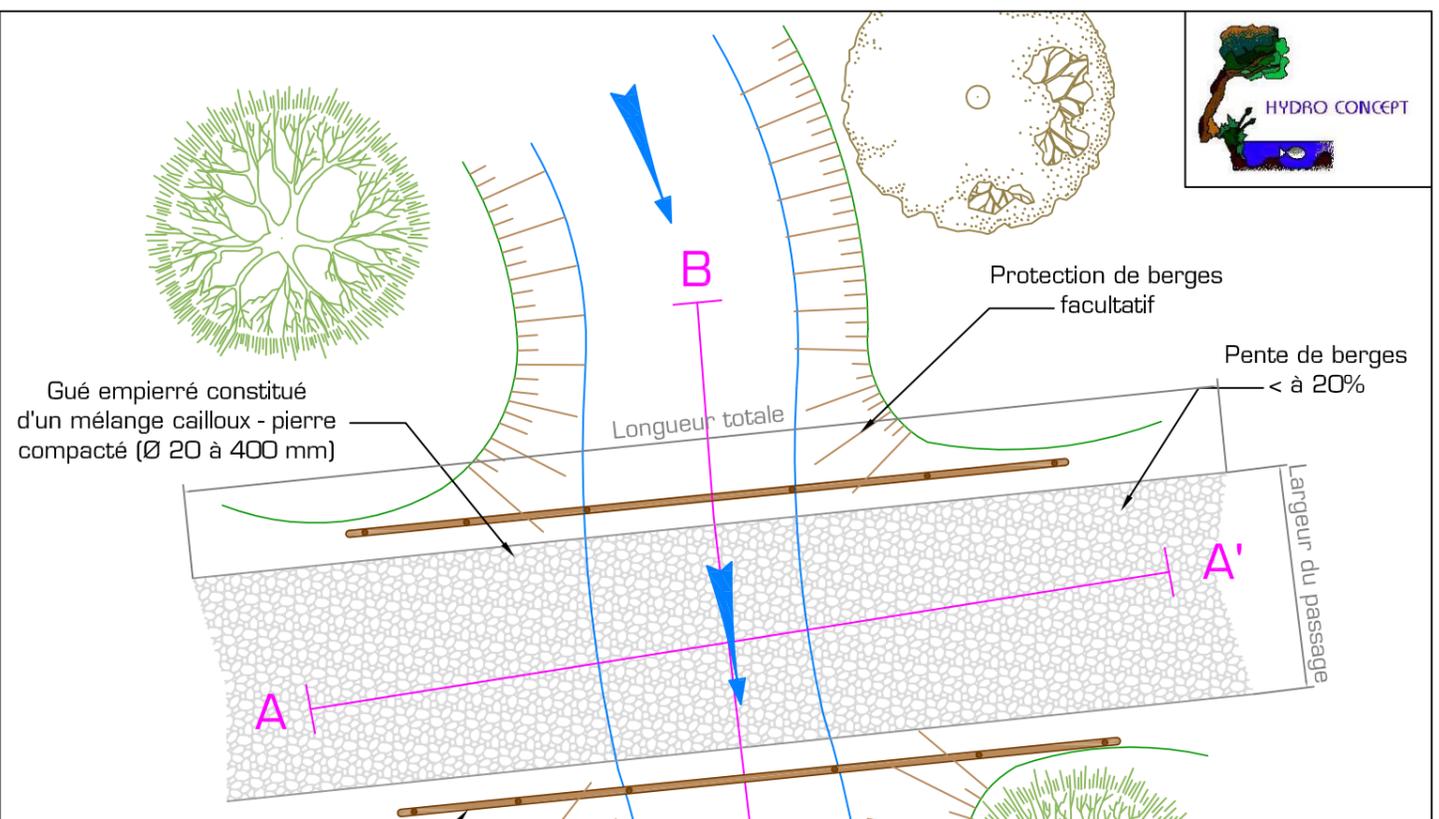
Vue transversale

OF1 : Gué à aménager

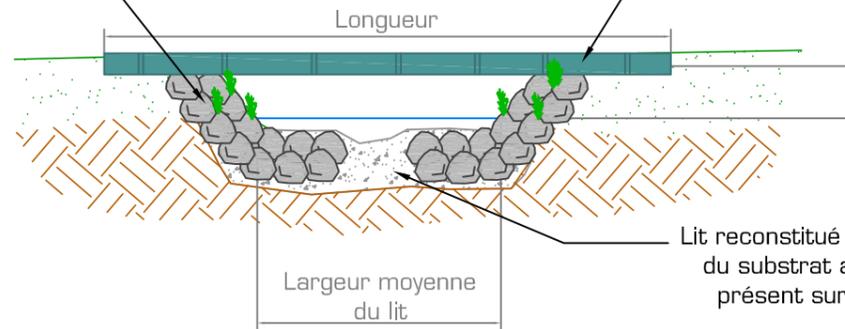
Vue transversale

OF2 : Aménagement d'une passerelle

Protection de berge en enrochements (Ø 200 à 600 mm)

Passerelle constituée d'un plancher béton ou d'un remblai sur structure métallique

Lit reconstitué à partir du substrat alluvial présent sur site
