Dossier de Déclaration d'Intérêt Général et d'Autorisation Environnementale Unique pour la restauration et l'entretien des cours d'eau sur les bassins côtiers de Dol-de-Bretagne

Phase 4 : Dossier de déclaration d'intérêt général et d'autorisation environnementale unique

DOCUMENT C : PLAN AVANT PROJET

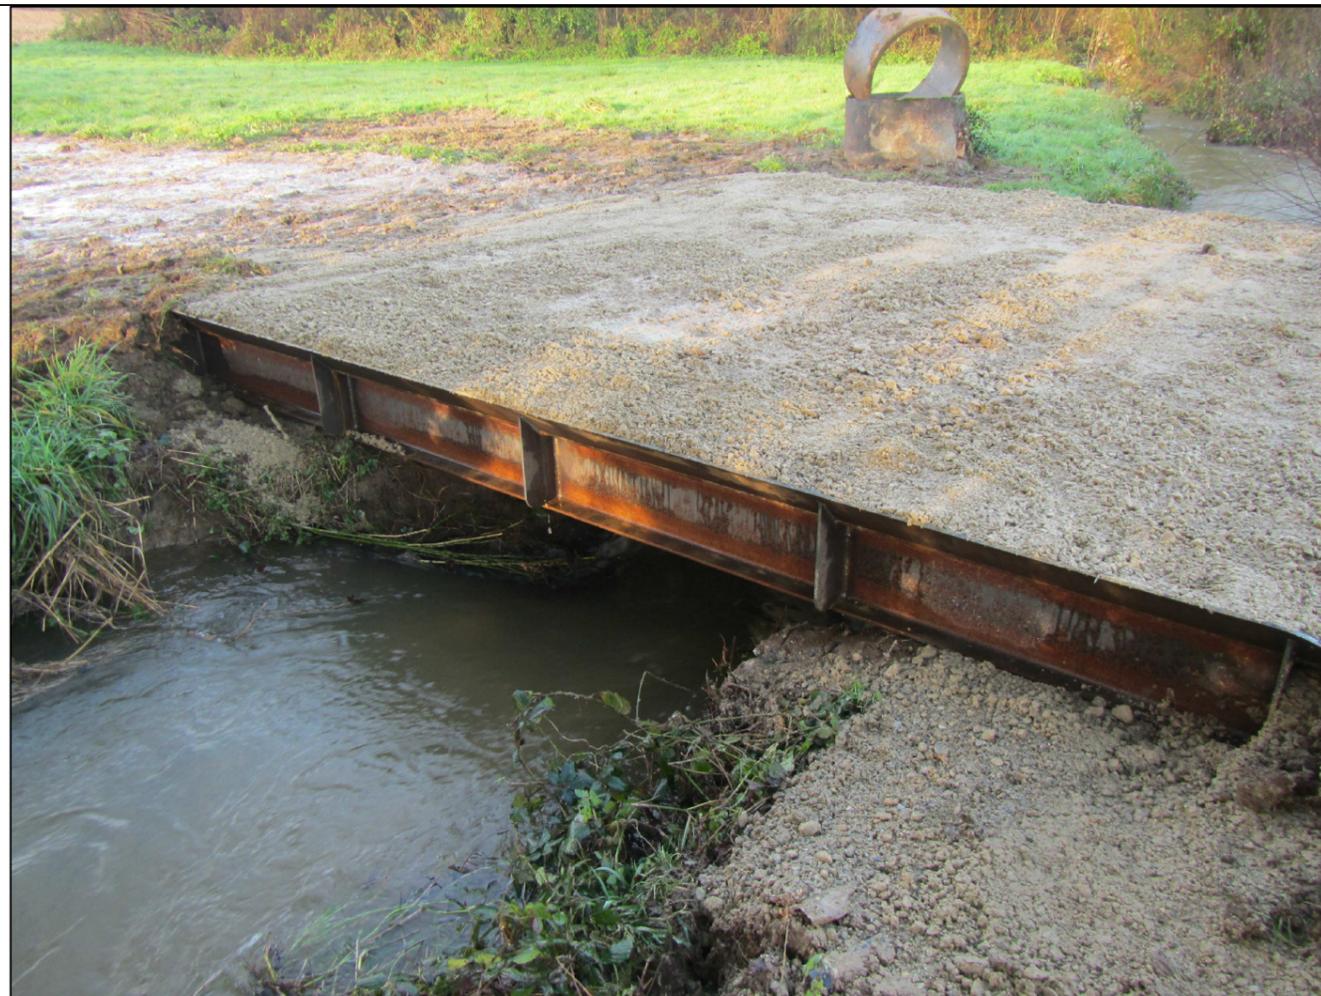
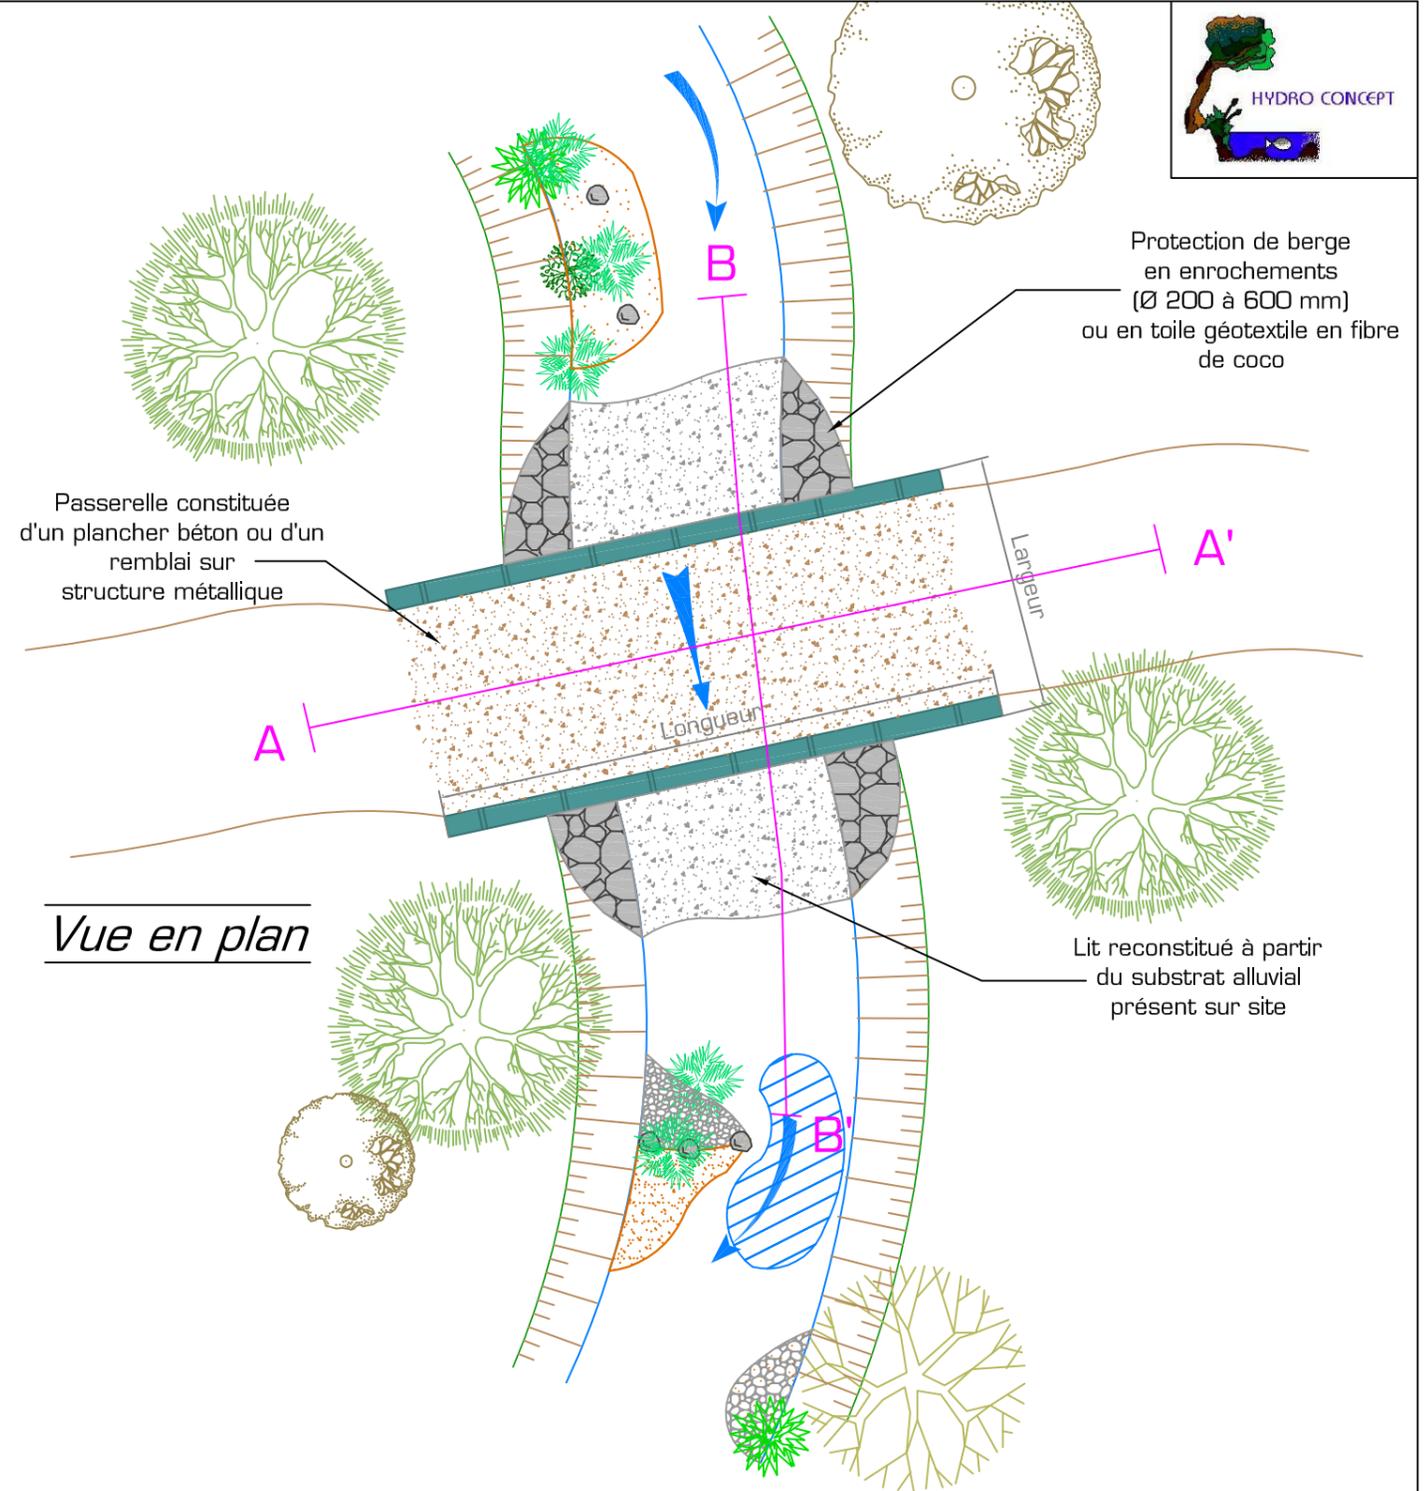
Vue en plan

OF2 : Aménagement d'une passerelle

Protection de berge en enrochements (Ø 200 à 600 mm) ou en toile géotextile en fibre de coco

Passerelle constituée d'un plancher béton ou d'un remblai sur structure métallique

Lit reconstitué à partir du substrat alluvial présent sur site

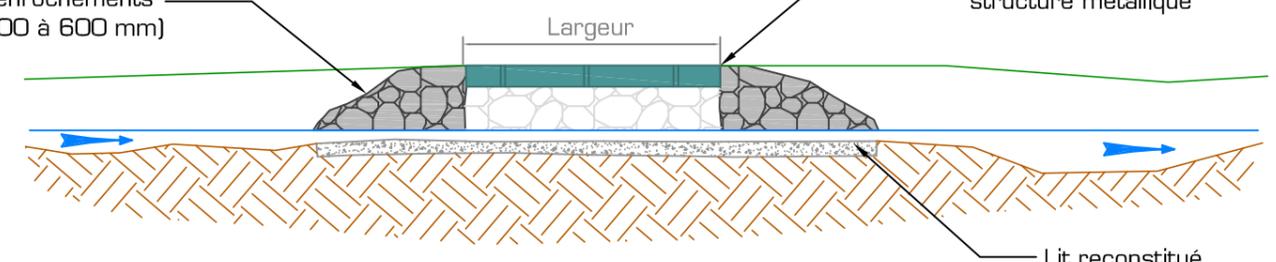
Vue longitudinale

Protection de berge en enrochements (Ø 200 à 600 mm)

Passerelle constituée d'un plancher béton ou d'un remblai sur structure métallique

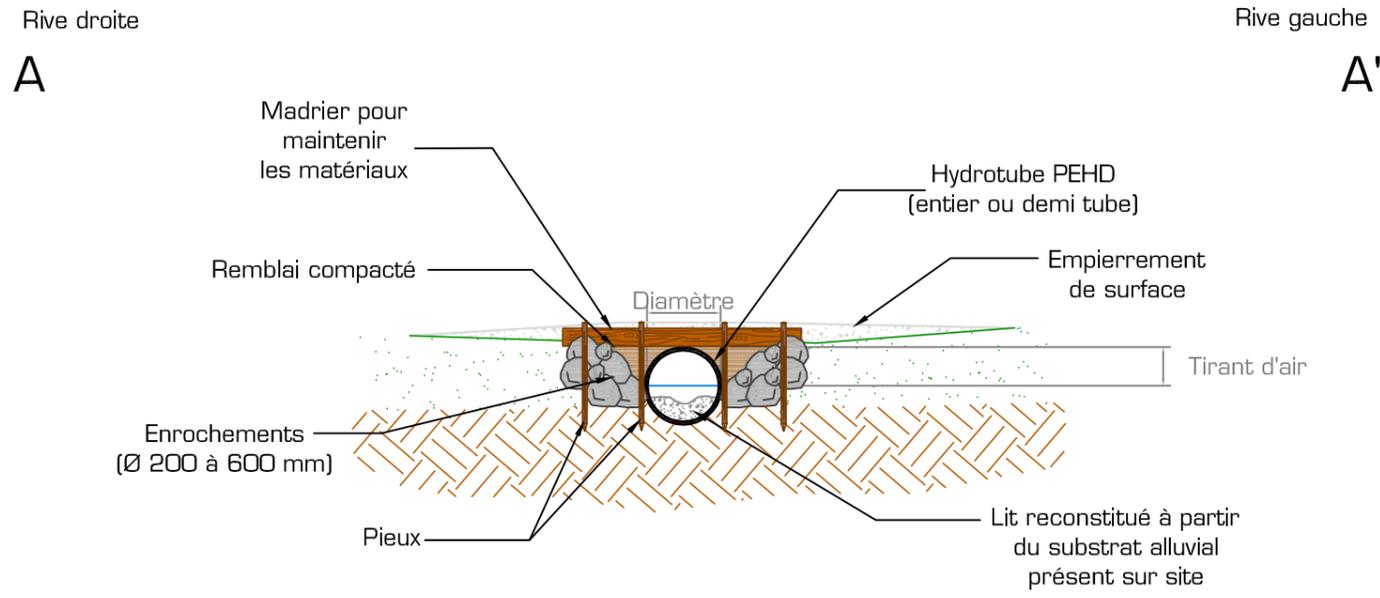
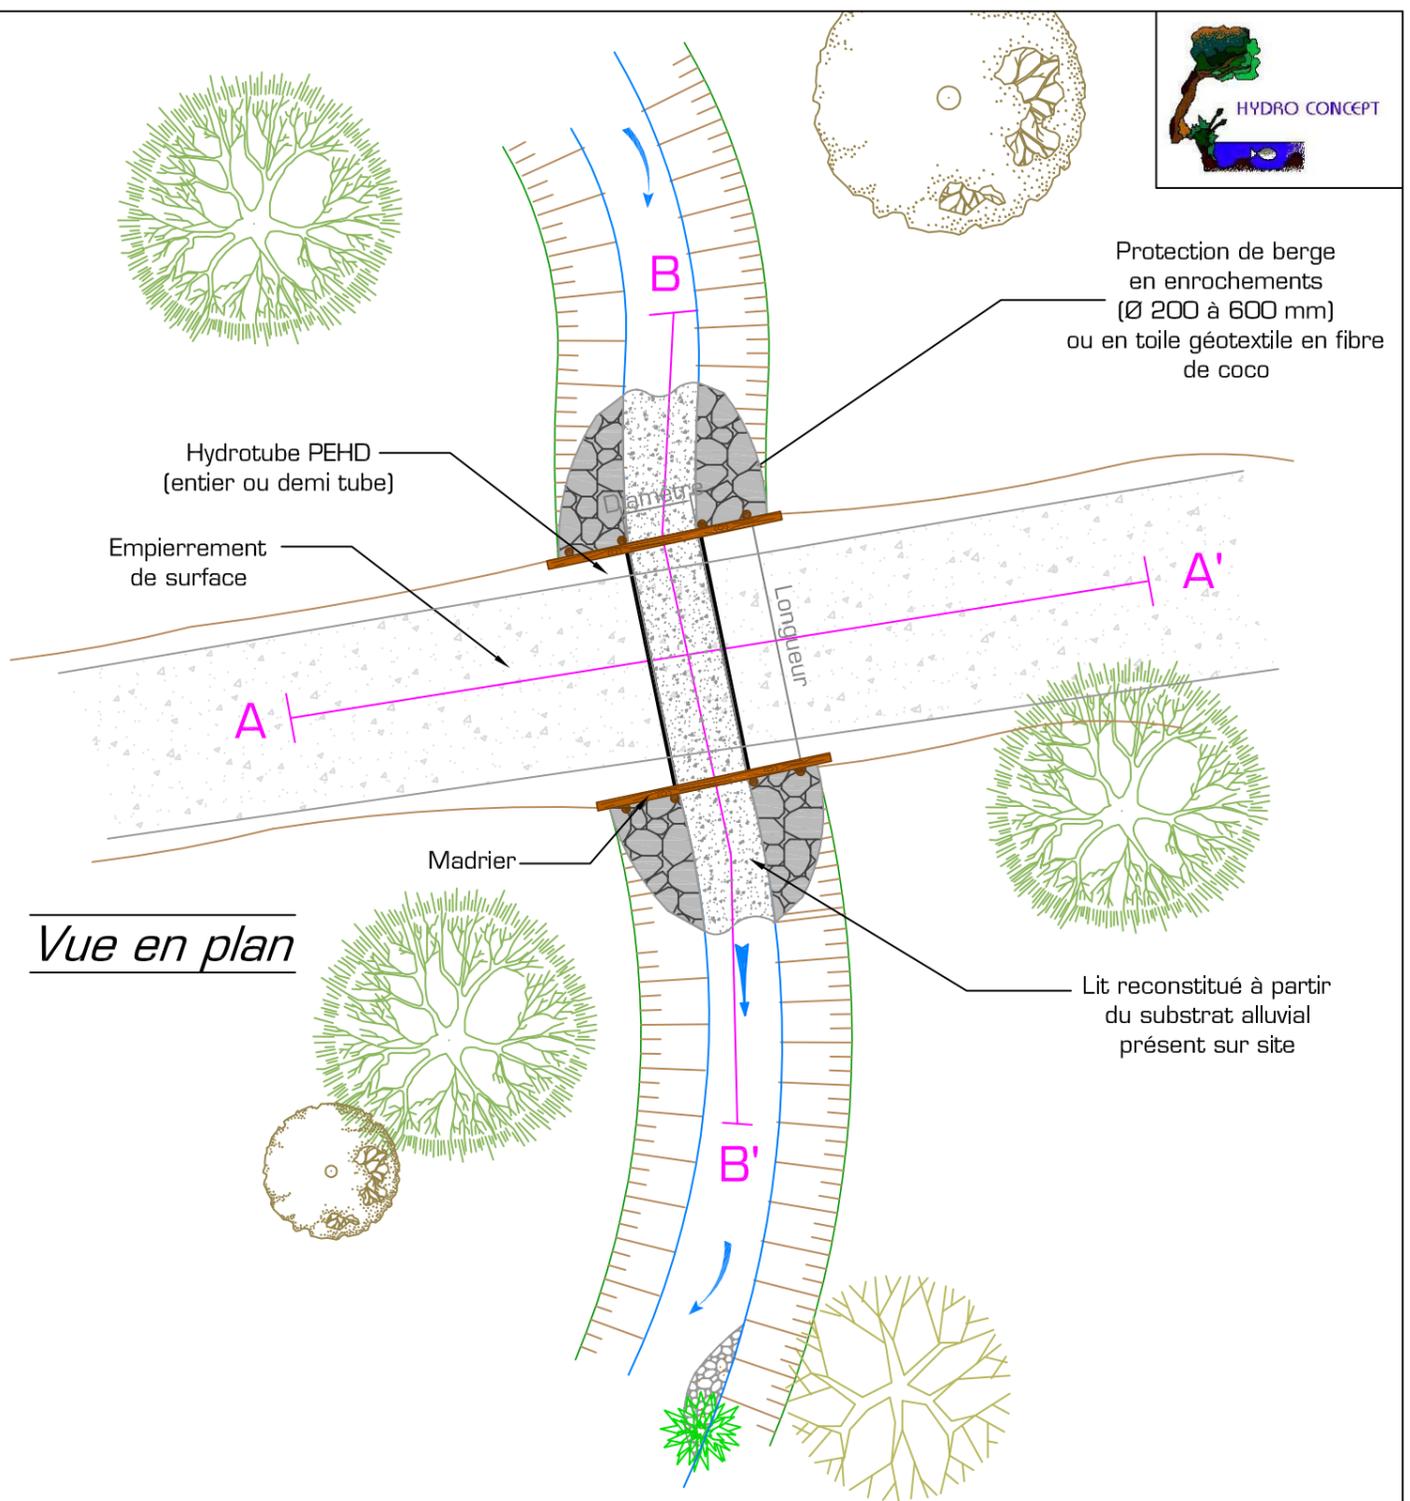
Vue transversale

OF4 : Aménagement d'un hydrotube en PEHD

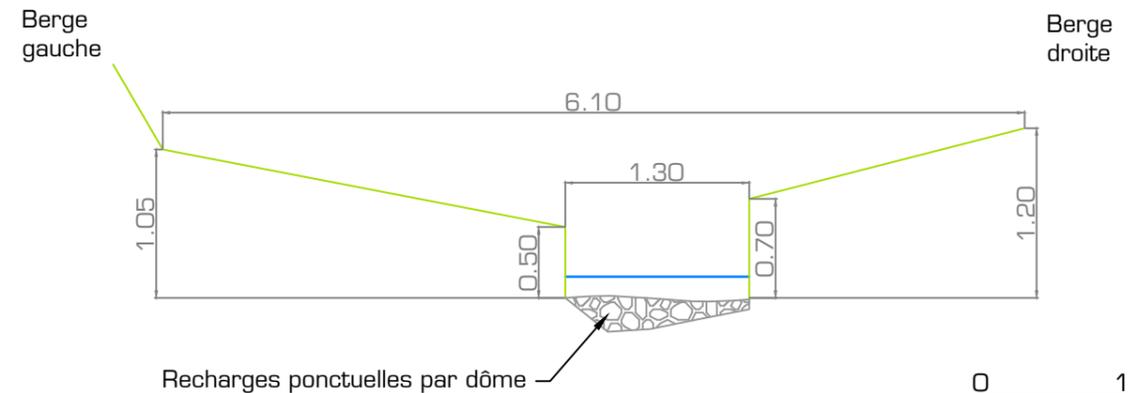
Transect aval

Recharges ponctuelles par dôme

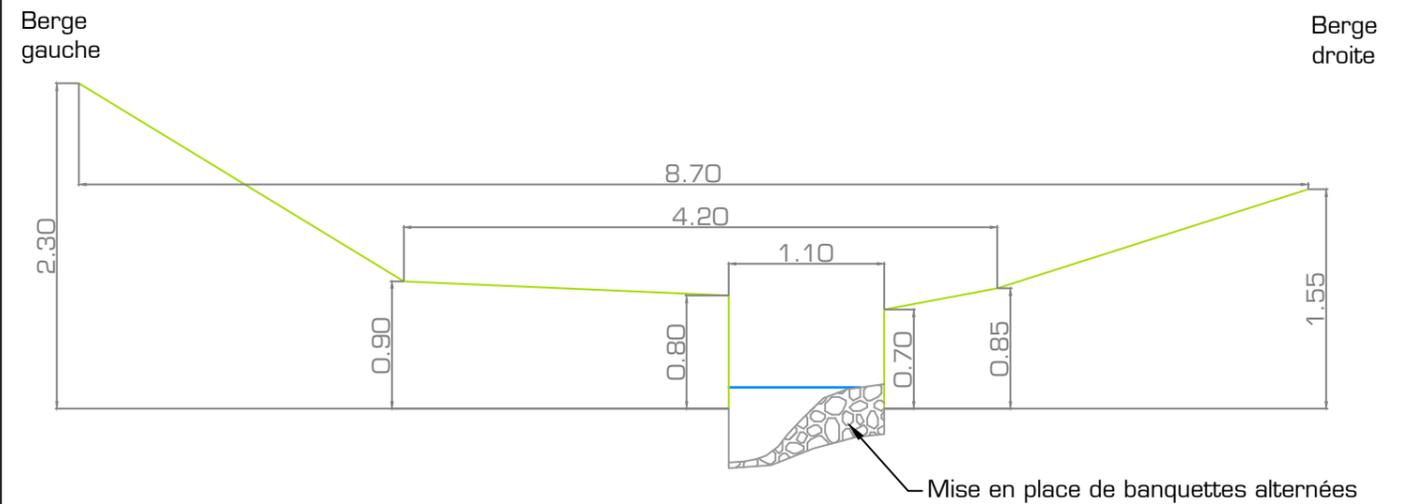
Transect milieu

Mise en place de banquettes alternées

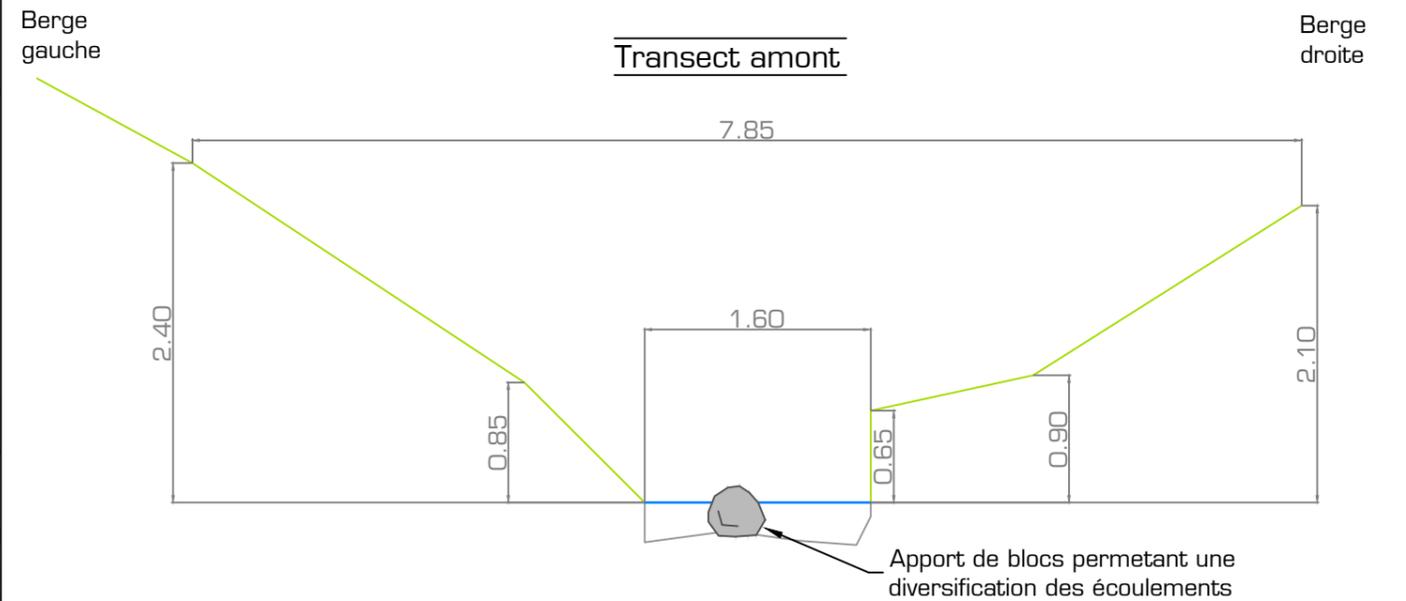
Transect amont

Apport de blocs permettant une diversification des écoulements

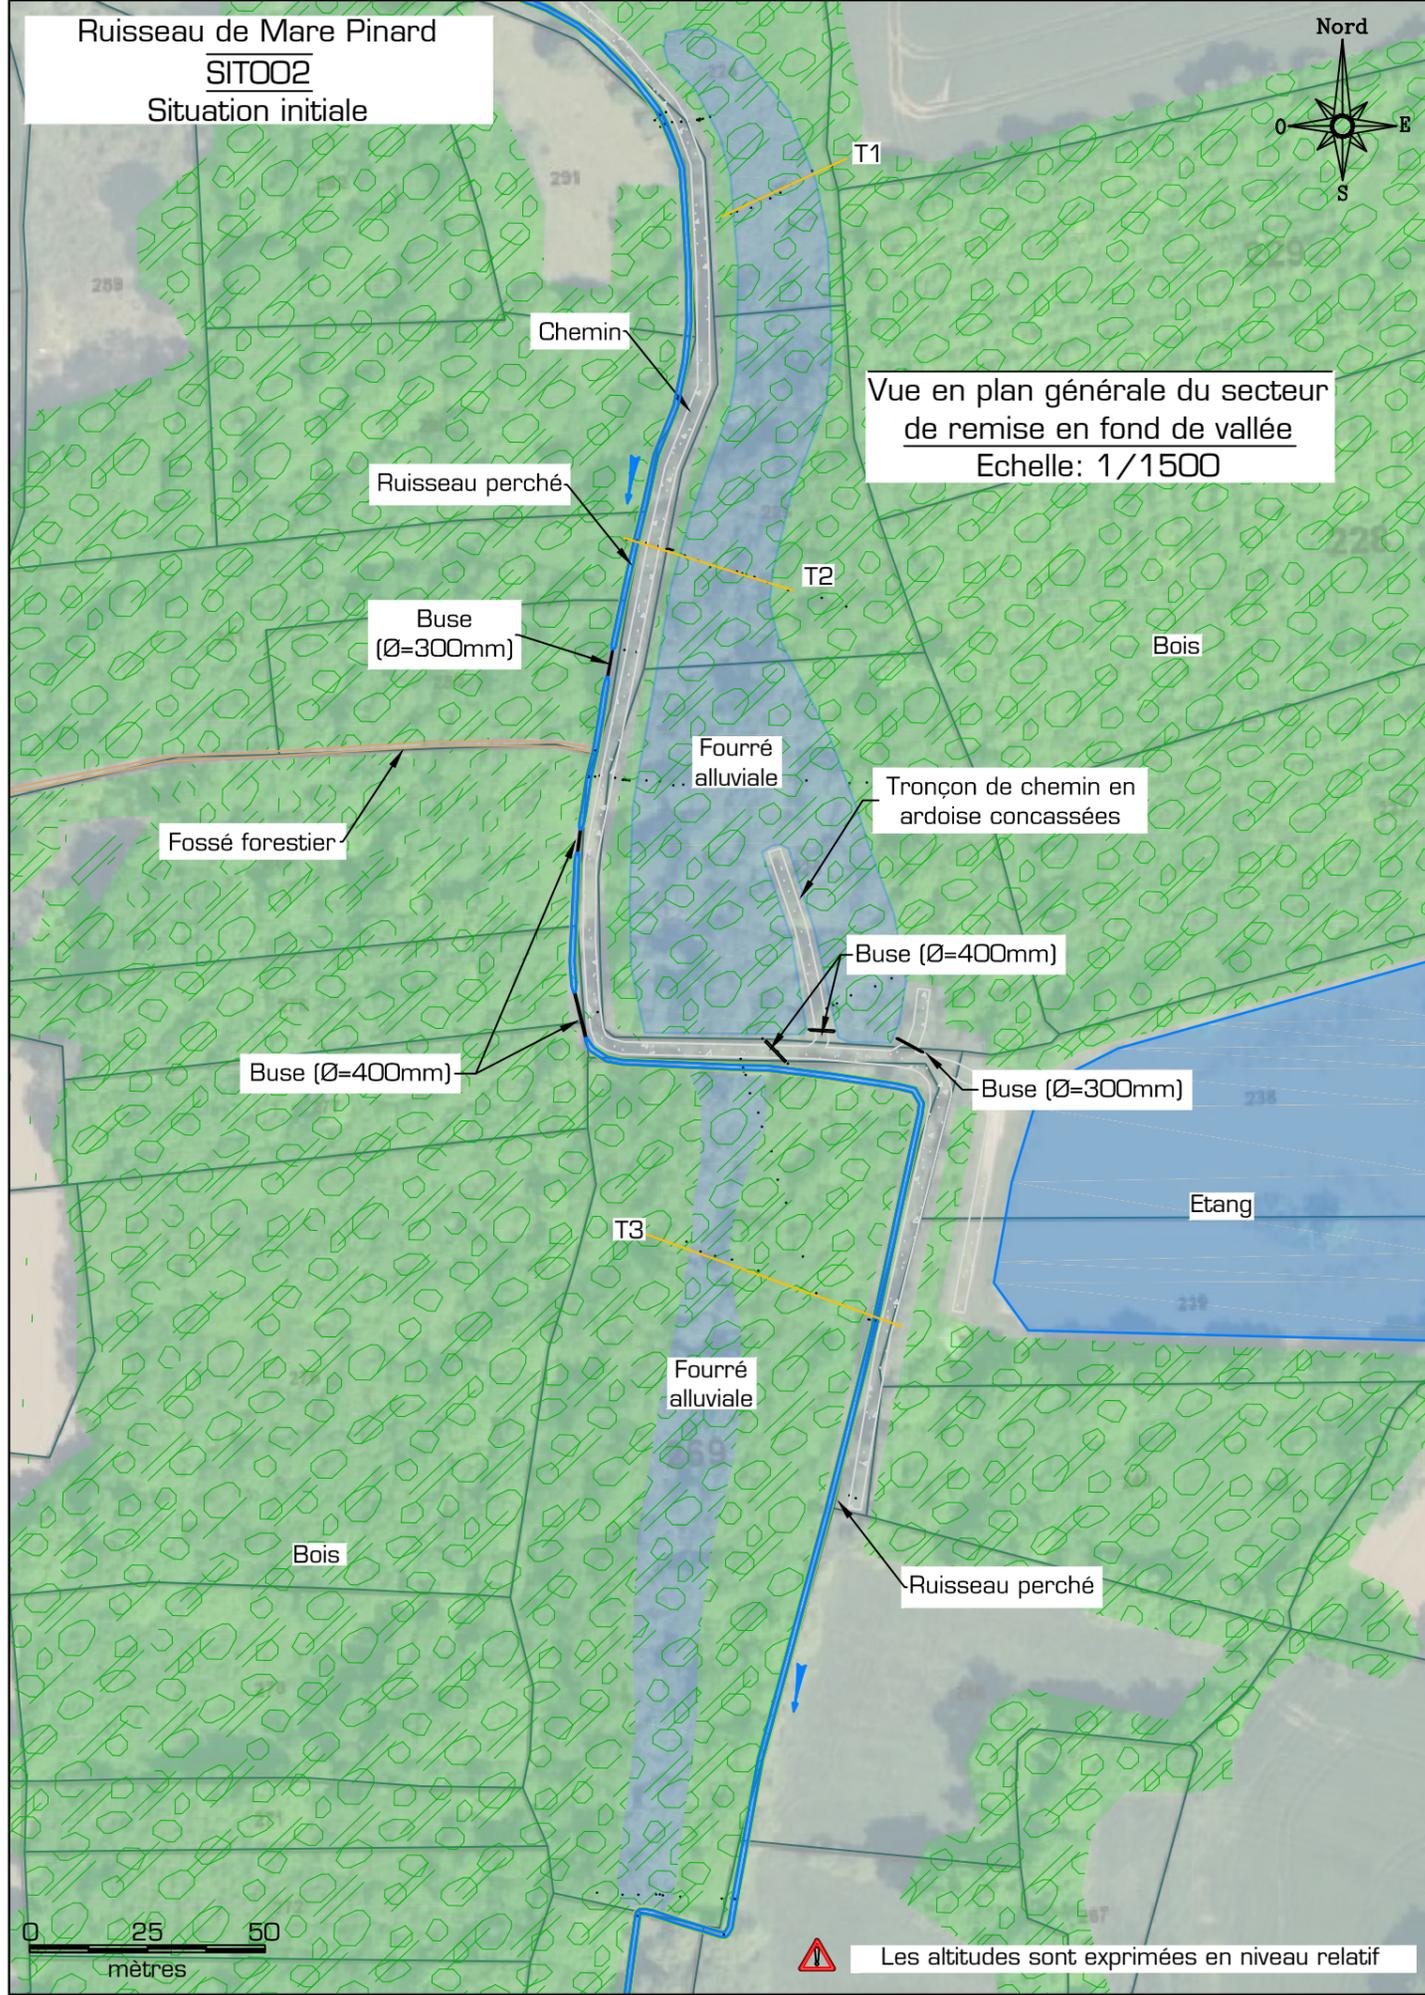
Ruisseau de Mare Pinard
SIT002
Situation initiale

Les altitudes sont exprimées en niveau relatif

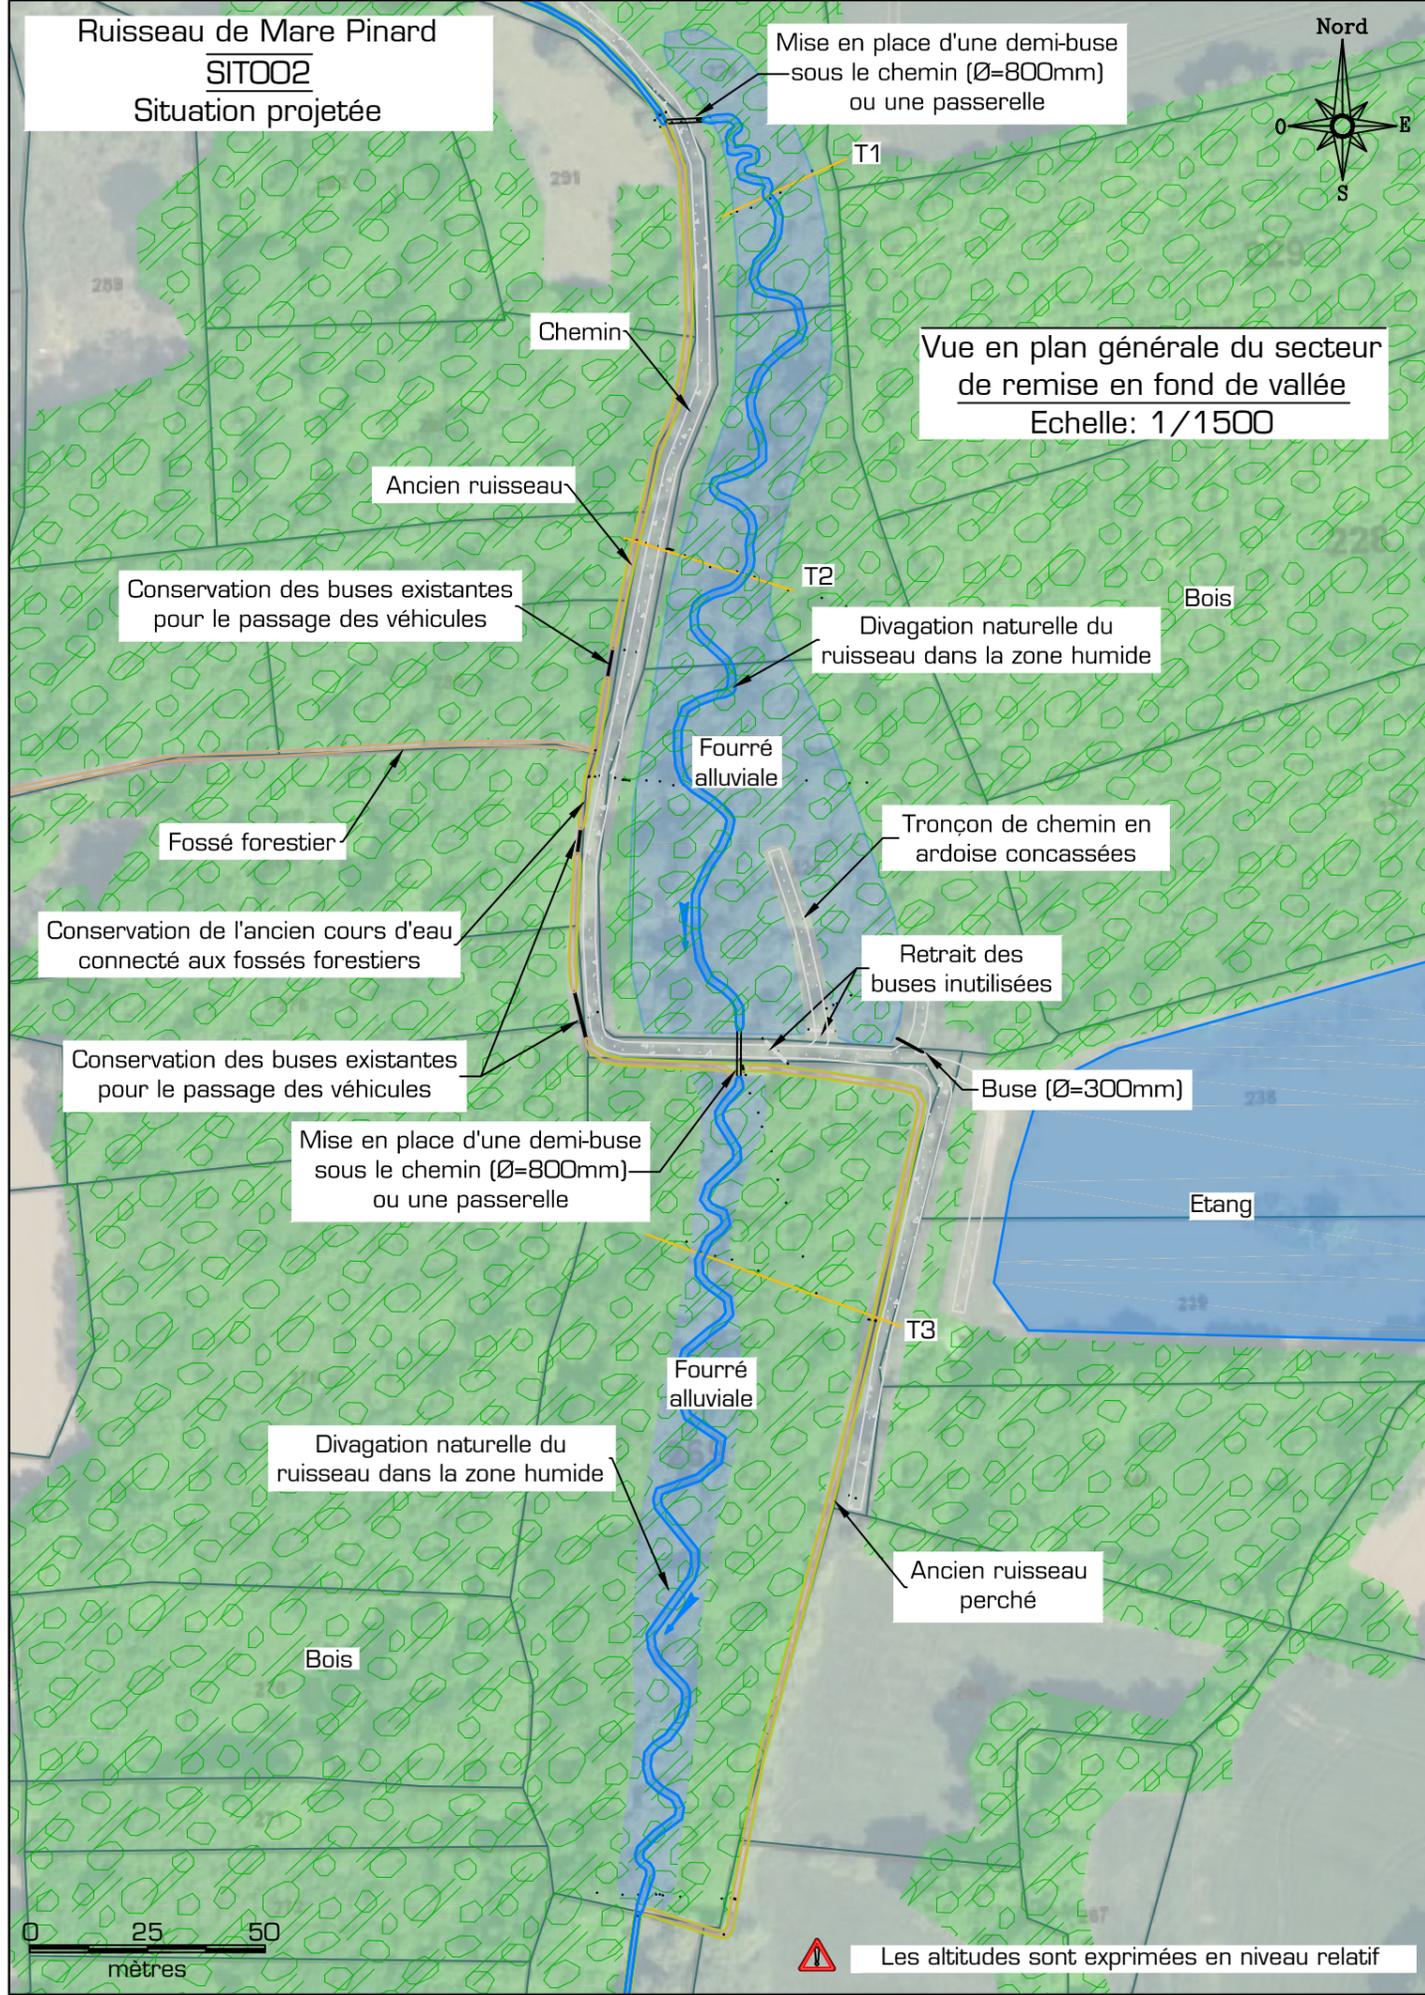
Vue en plan générale du secteur
de remise en fond de vallée
Echelle: 1/1500

Les altitudes sont exprimées en niveau relatif

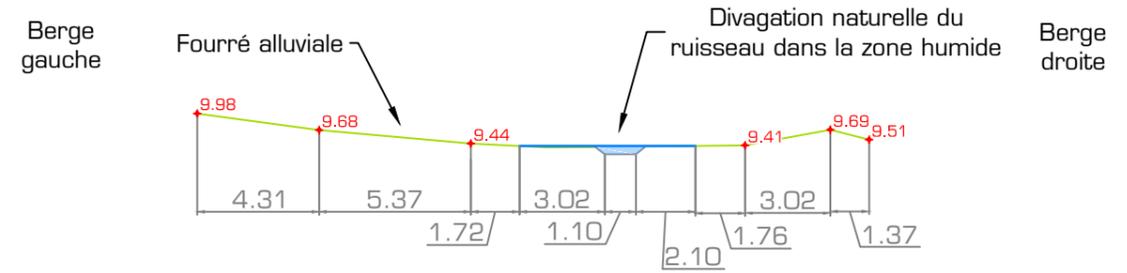
Transect 1
Echelle X:1/250; Y: 1/125

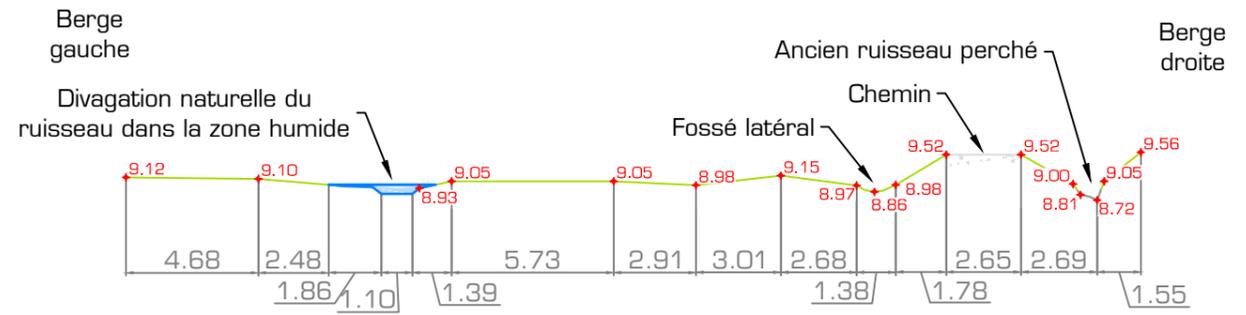
Transect 2
Echelle X:1/250; Y: 1/125

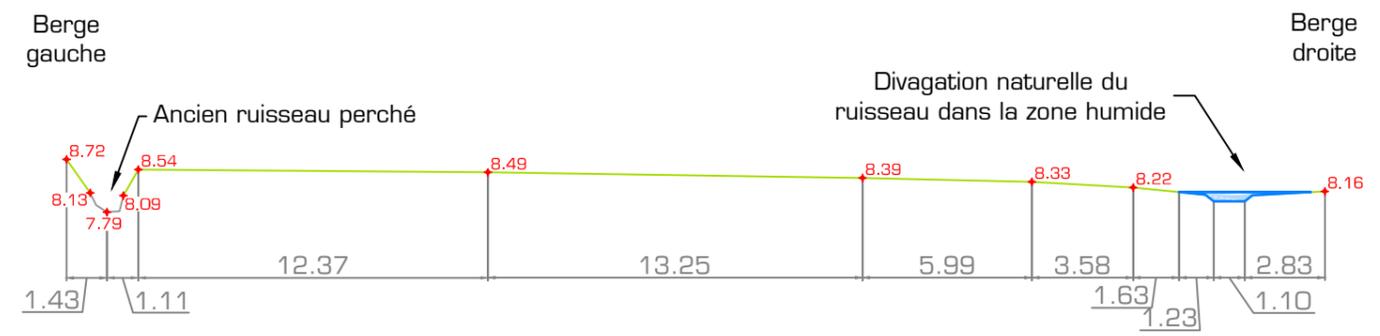
Transect 3
Echelle X:1/250; Y: 1/125

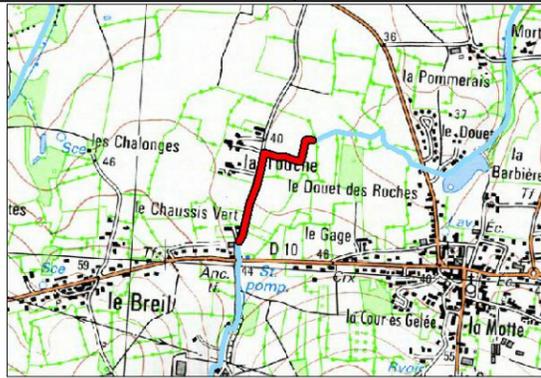
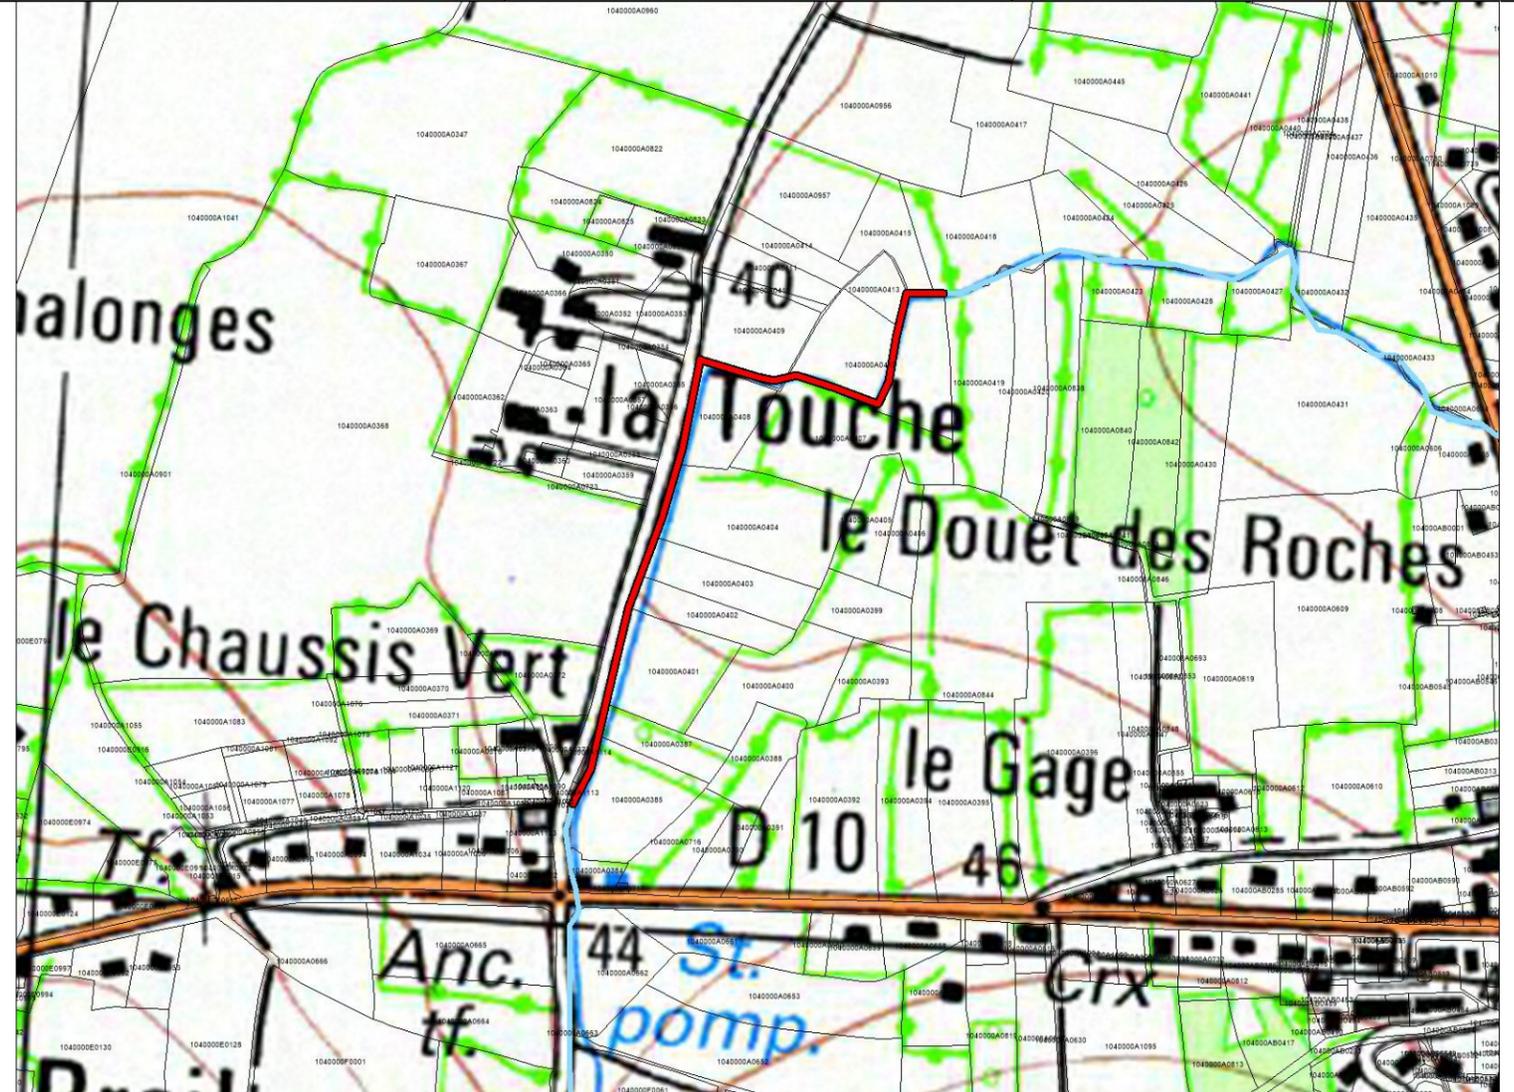
Type de travaux		Remise en fond de vallée		
Masse d'eau	Cours d'eau	Commune	Code du segment	Identifiant travaux
Le Guyoult de sa source à Epiniac	Travidal (ruisseau de)	EPINIAC- 35104	TRAVTRO000	TRAV05772

Description	Justification
<p>Caractéristiques du lit Largeur moyenne : 0,5 m. Profondeur moyenne : 0,7 m. Linéaire : 569m Adapter le gabarit du lit aux conditions hydrologiques du cours d'eau : la section doit permettre l'écoulement à pleins bords d'un débit journalier de fréquence 1 à 2 ans. Techniques préconisées : P1/P2/P3 Coût : 45520 € HT / SIT 521</p>	<p>Restauration de la fonction auto-épuratoire grâce aux échanges avec la zone hyporhéique, lutter contre les assècs du cours d'eau dus à sa situation perchée, diversifier les habitats du lit mineur et des berges et reconquérir des zones humides.</p>

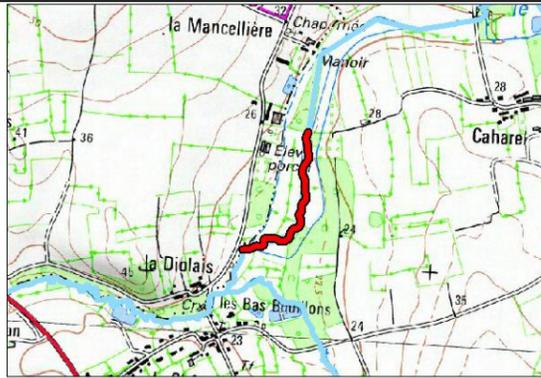
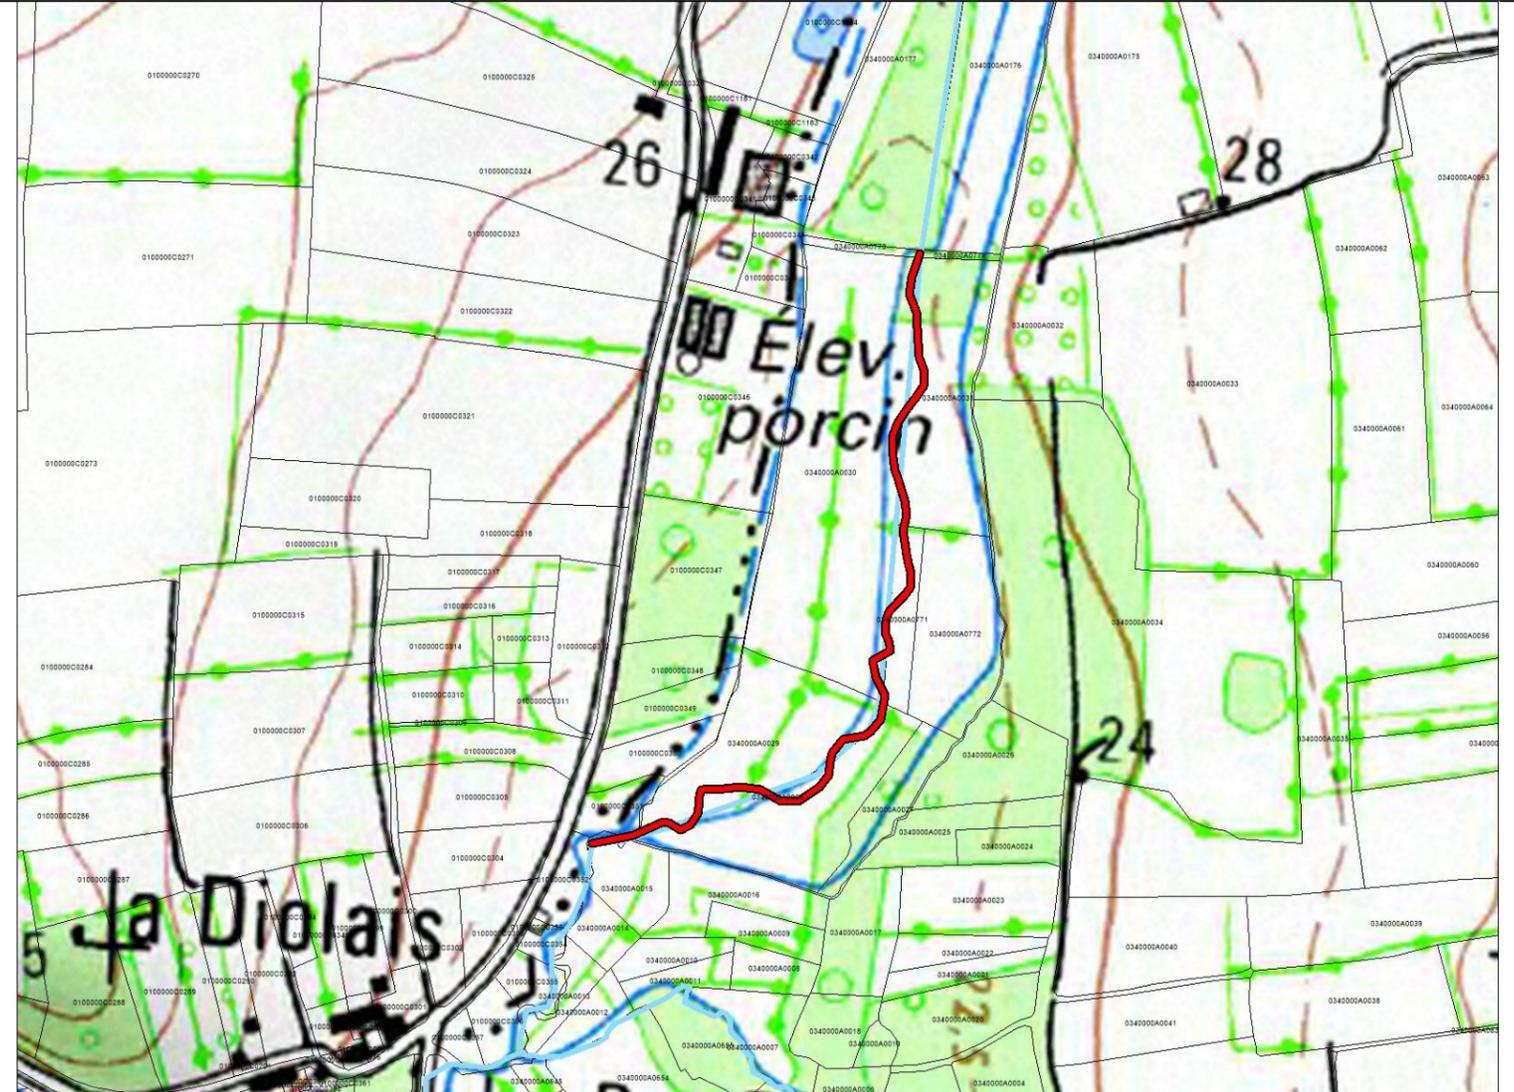
Type de travaux		Création de méandre		
Masse d'eau	Cours d'eau	Commune	Code du segment	Identifiant travaux
Le Guyout de sa source à Epiniac	Guyout (fleuve le)	LA BOUSSAC- 35034	GUYOSEO19	TRAVO1680

Description	Justification
<p>Caractéristiques du lit Largeur moyenne : 1,70m Profondeur moyenne : 1,40m Linéaire : 618 ml Combinaison de différentes missions de terrassement et de restauration de cours d'eau. Gabarit final doit s'inspirer d'un gabarit de référence proche. Coût : 65000 € HT / SIT004 Techniques préconisées : P1/P2/P3</p>	<p>Restauration de la fonction auto-épuration grâce aux échanges avec la zone hyporhéique, lutter contre les assècs du cours d'eau dus à sa situation perchée, diversifier les habitats du lit mineur et des berges et reconquérir des zones humides.</p>

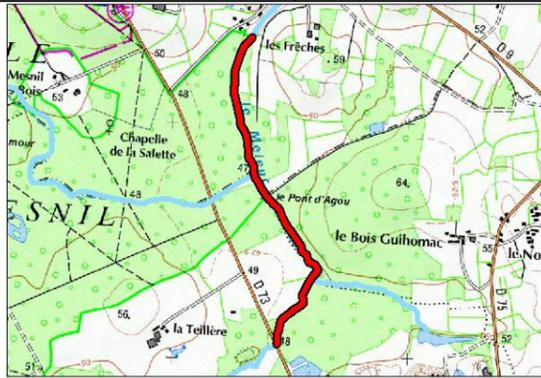
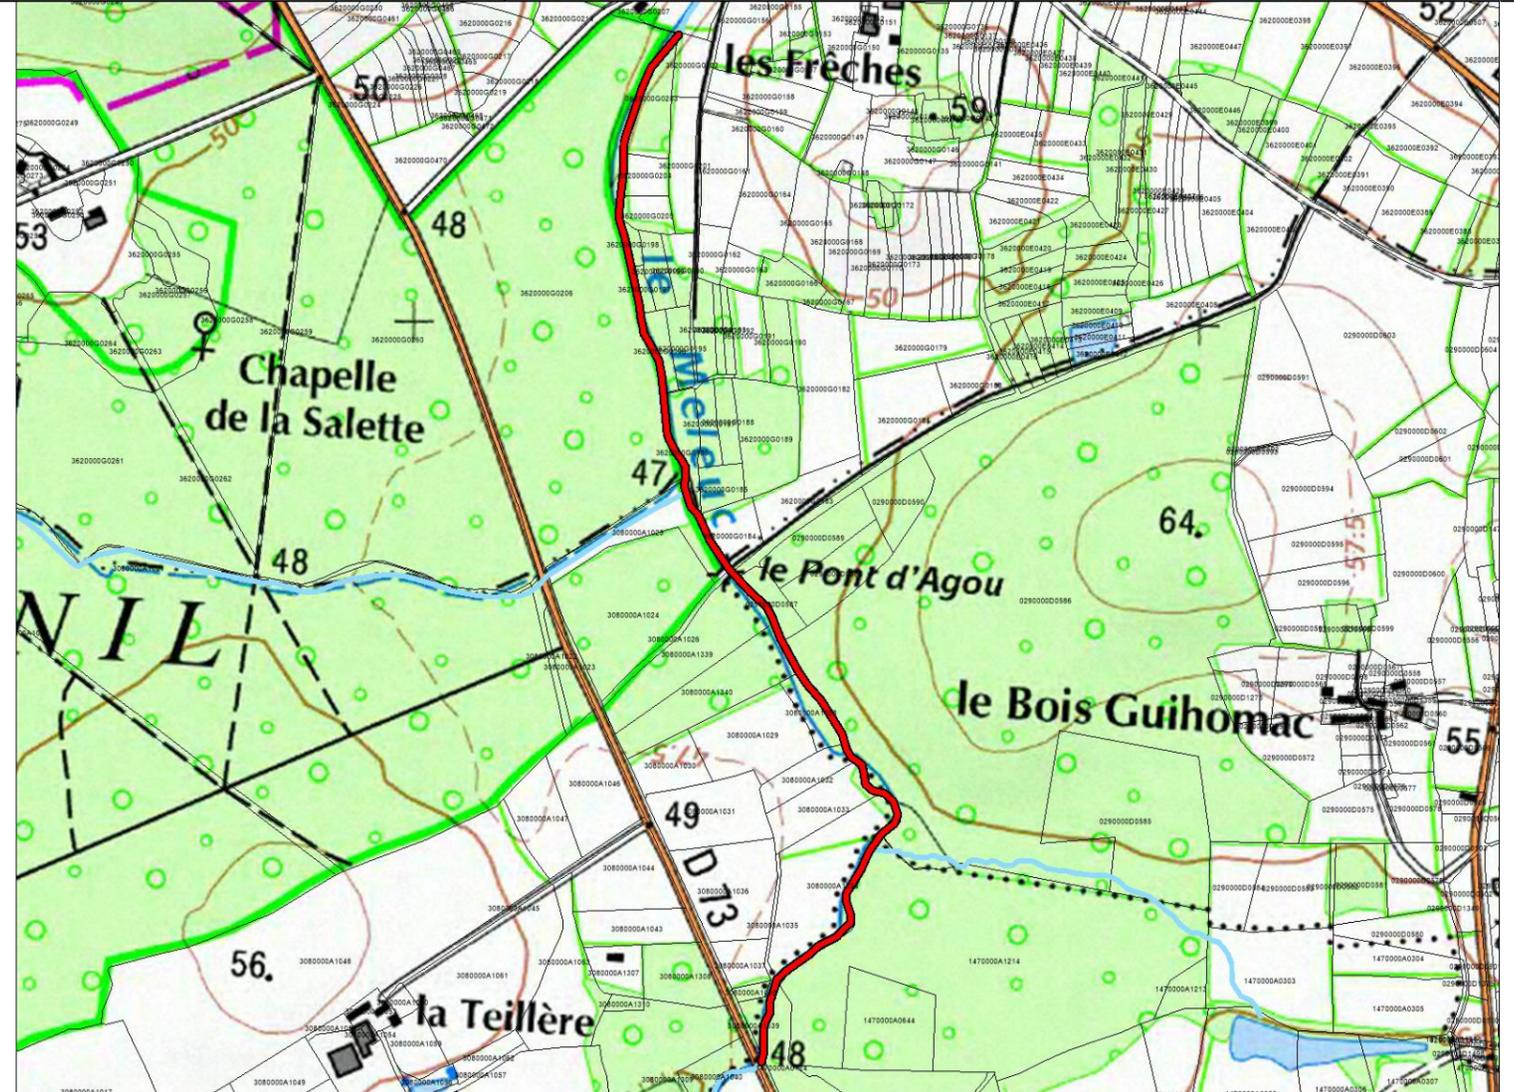
Masse d'eau	Cours d'eau	Commune	Code du segment	Identifiant travaux
Le Meleuc	Meleuc (rivière le)	LE TRONCHET- 35362	MEULSEGOO2	TRAVO7103

Description	Justification
<p><i>Caractéristiques du lit</i> Linéaire cumulé : 1511 ml Retrait des merlons de curage pour créer des bouchons au sein du cours d'eau, et rediriger le Meleuc vers son talweg originel Coût : 50000 € HT / SIT 511 Techniques préconisées : P1/P2/P3</p>	<p>Restauration de la fonction auto-épuration grâce aux échanges avec la zone hyporhéique, lutter contre les assècs du cours d'eau dus à sa situation perchée, diversifier les habitats du lit mineur et des berges et reconquérir des zones humides.</p>
