Dossier de Déclaration d'Intérêt Général et d'Autorisation Environnementale Unique pour la restauration et l'entretien des cours d'eau sur les bassins côtiers de Dol-de-Bretagne

Phase 4 : Dossier de déclaration d'intérêt général et d'autorisation environnementale unique

DOCUMENT C : PLAN AVANT PROJET

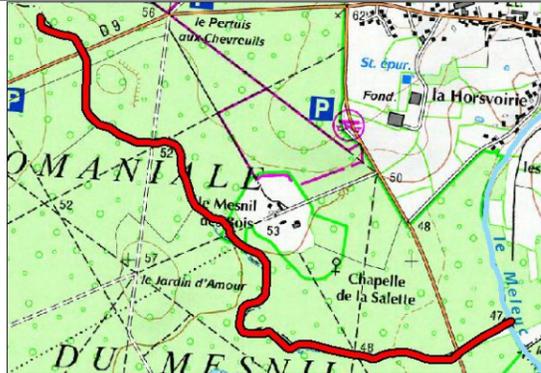
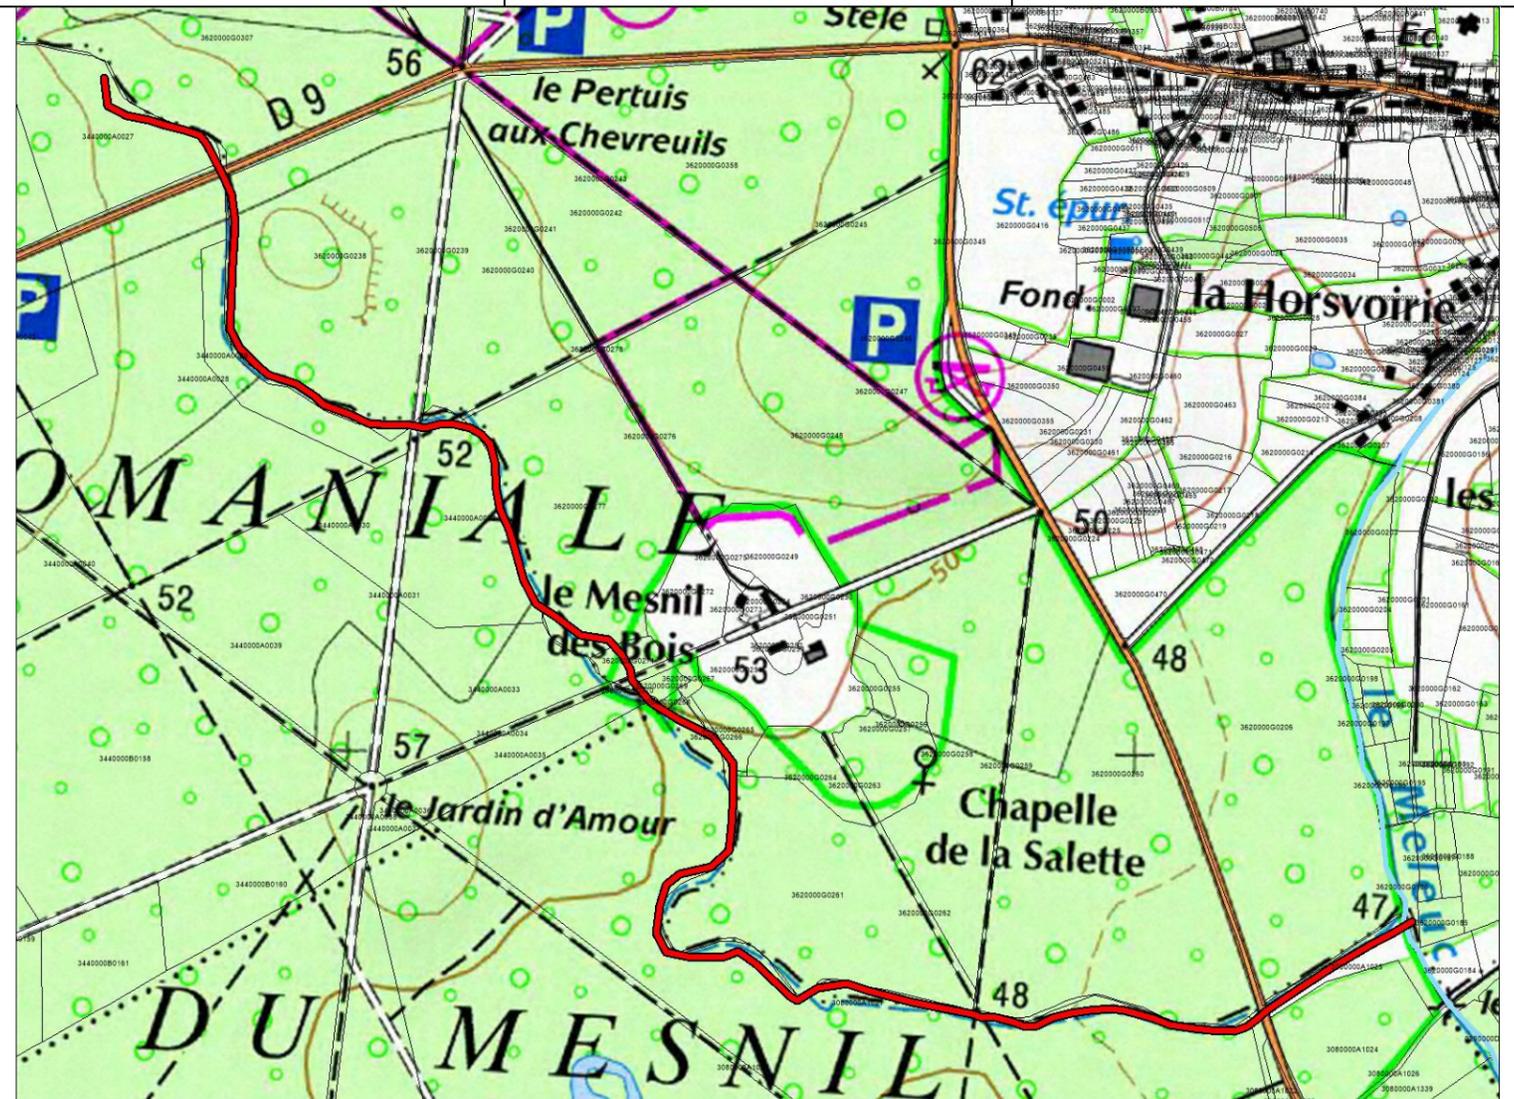
Type de travaux		Création de méandre		
Masse d'eau	Cours d'eau	Commune	Code du segment	Identifiant travaux
	Lande David (ruisseau de la)	SAINT-PIERRE-DE-PLESGUEN- 35308	LADATRO000	TRAV06279

Description	Justification
<p><i>Caractéristiques du lit</i> Linéaire : 2679ml Positionnement de bouchons végétaux aidés d'actions de terrassement pour diriger le ruisseau à méandrer dans sa zone de liberté. Reprise des merlons problématiques. Coût : 54990 € HT / SIT 511 Techniques préconisées : P1/P2/P3</p>	<p>Restauration de la fonction auto-épuratoire grâce aux échanges avec la zone hyporhéique, lutter contre les assècs du cours d'eau dus à sa situation perchée, diversifier les habitats du lit mineur et des berges et reconquérir des zones humides.</p>

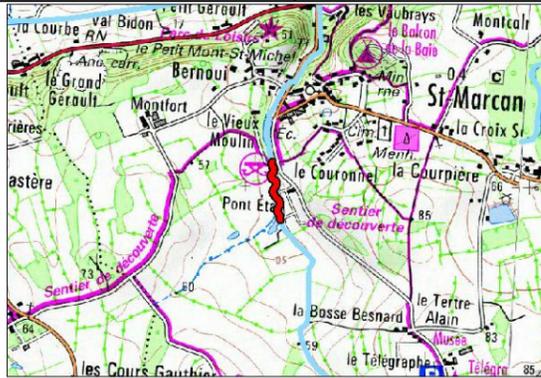
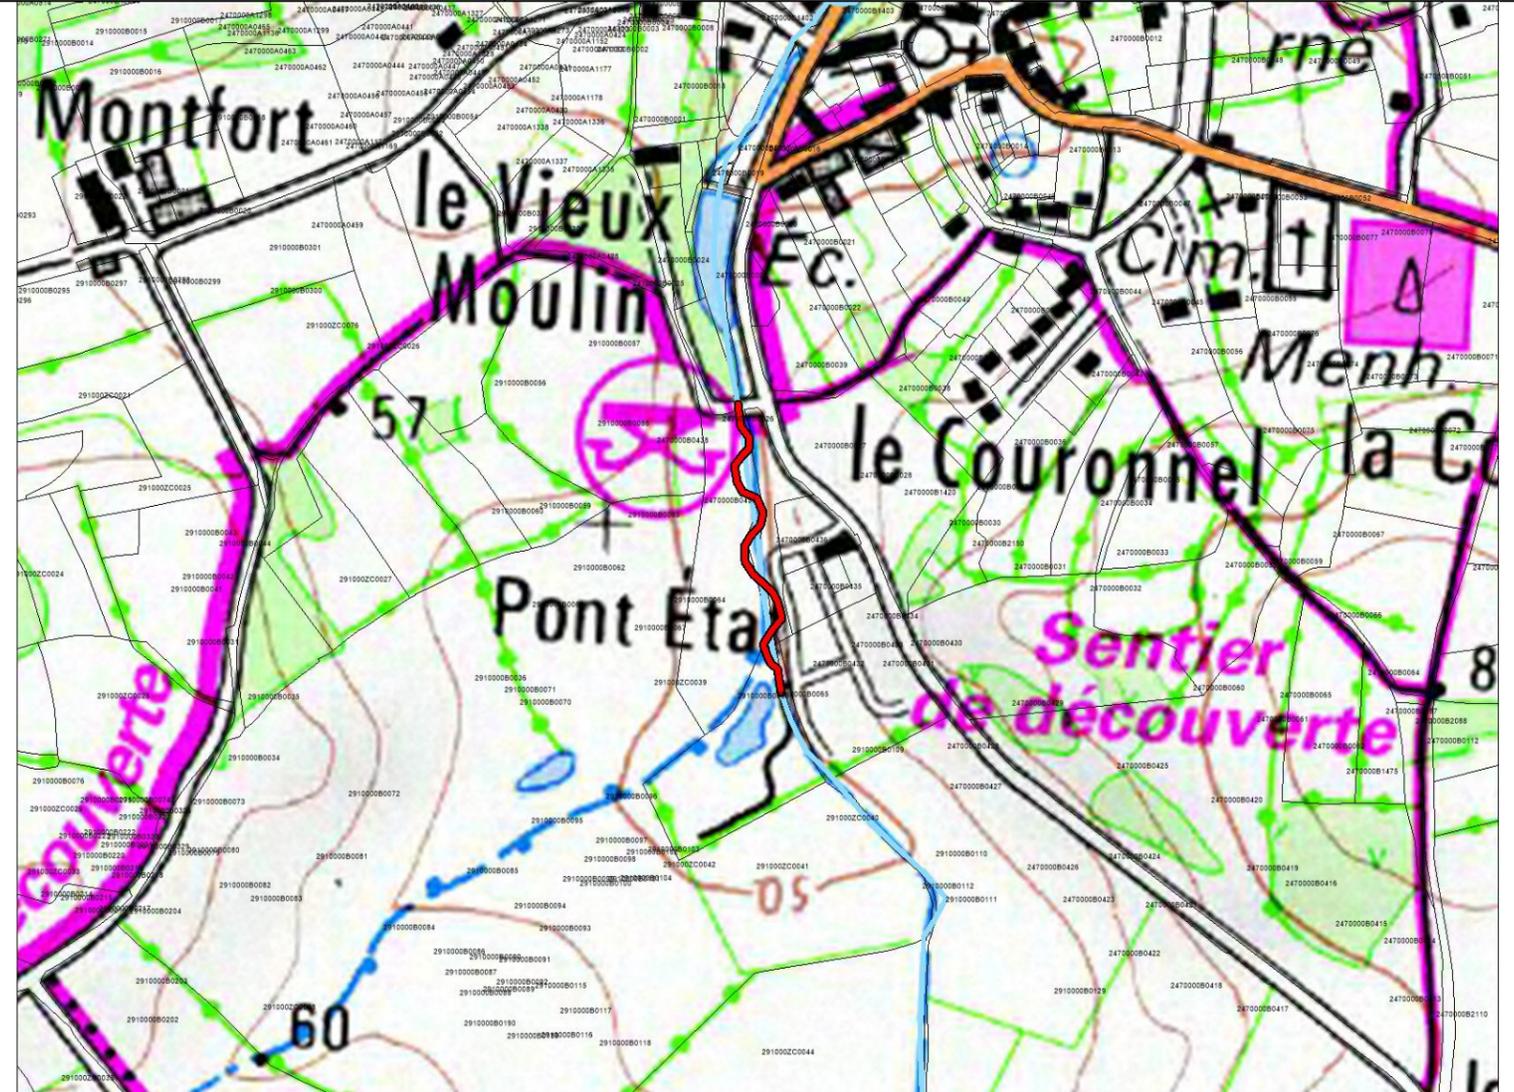
Type de travaux		Création de méandre		
Masse d'eau	Cours d'eau	Commune	Code du segment	Identifiant travaux
Le Guyoult depuis Epiniac à la mer	Pont Etat (ruisseau de)	SAINT-MARCAN- 35291	POETSEGO01	TRAVO1417

Description	Justification
<p>Caractéristiques du lit Largeur moyenne : 0,5 m Profondeur moyenne : 0,400 m Linéaire : 240 ml Combinaison de différentes missions de terrassement et de restauration de cours d'eau. Gabarit final doit s'inspirer d'un gabarit de référence proche. Coût : 36000 € HT / SIT501 Techniques préconisées : P1/P2/P3</p>	<p>Restauration de la fonction auto-épuratoire grâce aux échanges avec la zone hyporhéique, lutter contre les assècs du cours d'eau dus à sa situation perchée, diversifier les habitats du lit mineur et des berges et reconquérir des zones humides.</p>

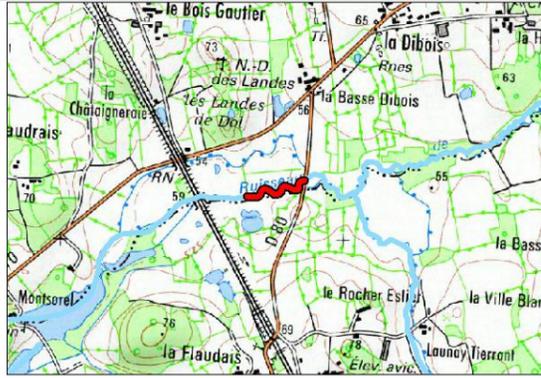
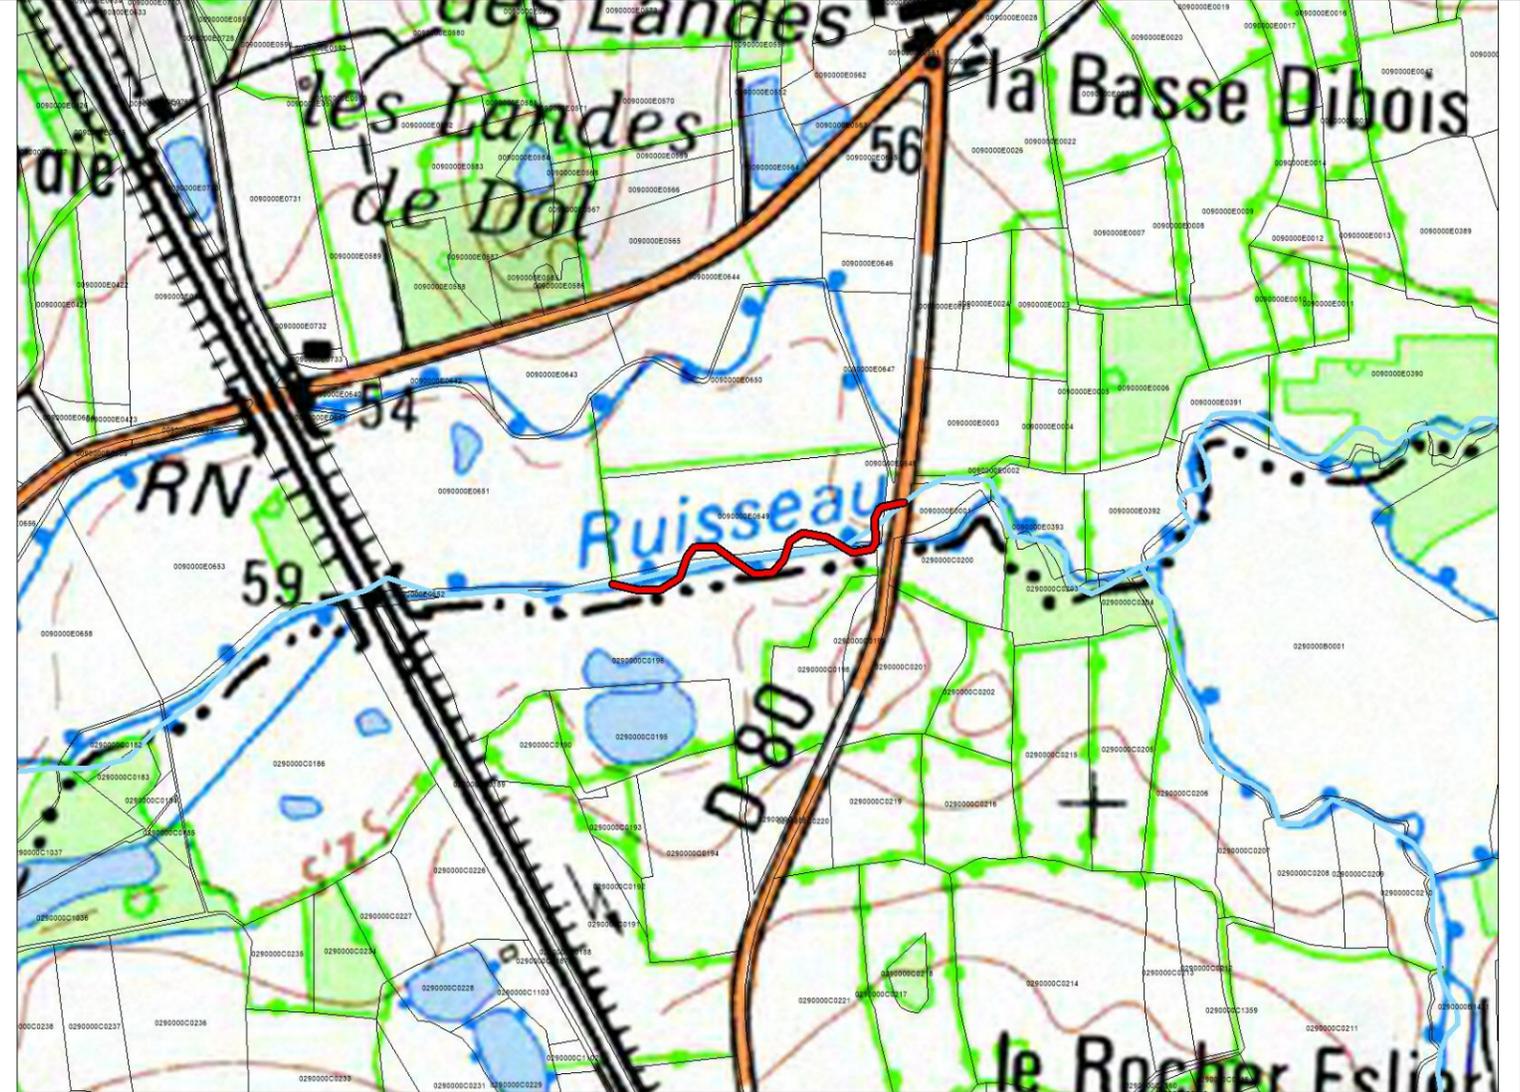
Type de travaux		Création de méandre		
Masse d'eau	Cours d'eau	Commune	Code du segment	Identifiant travaux
Le Biez Jean de la source à Plerguer	Pont Melin (ruisseau de)	BAGUER-MORVAN- 35009	POMESEGO09	TRAVO1425

Description	Justification
<p><i>Caractéristiques du lit</i></p> <p>Largeur moyenne : 1 m Profondeur moyenne : 0,40 m Linéaire : 272 ml Combinaison de différentes missions de terrassement et de restauration de cours d'eau. Gabarit final doit s'inspirer d'un gabarit de référence proche. Coût : 40800 € HT / SIT 517 Techniques préconisées : P1/P2/P3</p>	<p>Restauration de la fonction auto-épuration grâce aux échanges avec la zone hyporhéique, lutter contre les assècs du cours d'eau dus à sa situation perchée, diversifier les habitats du lit mineur et des berges et reconquérir des zones humides.</p>

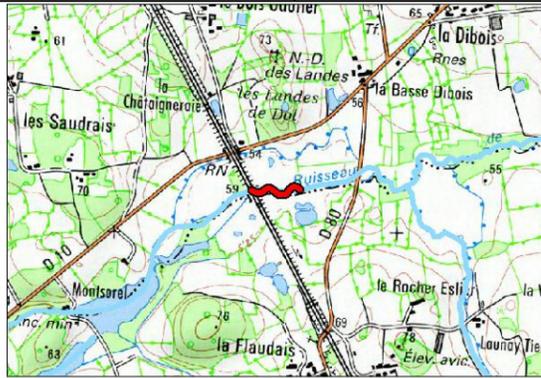
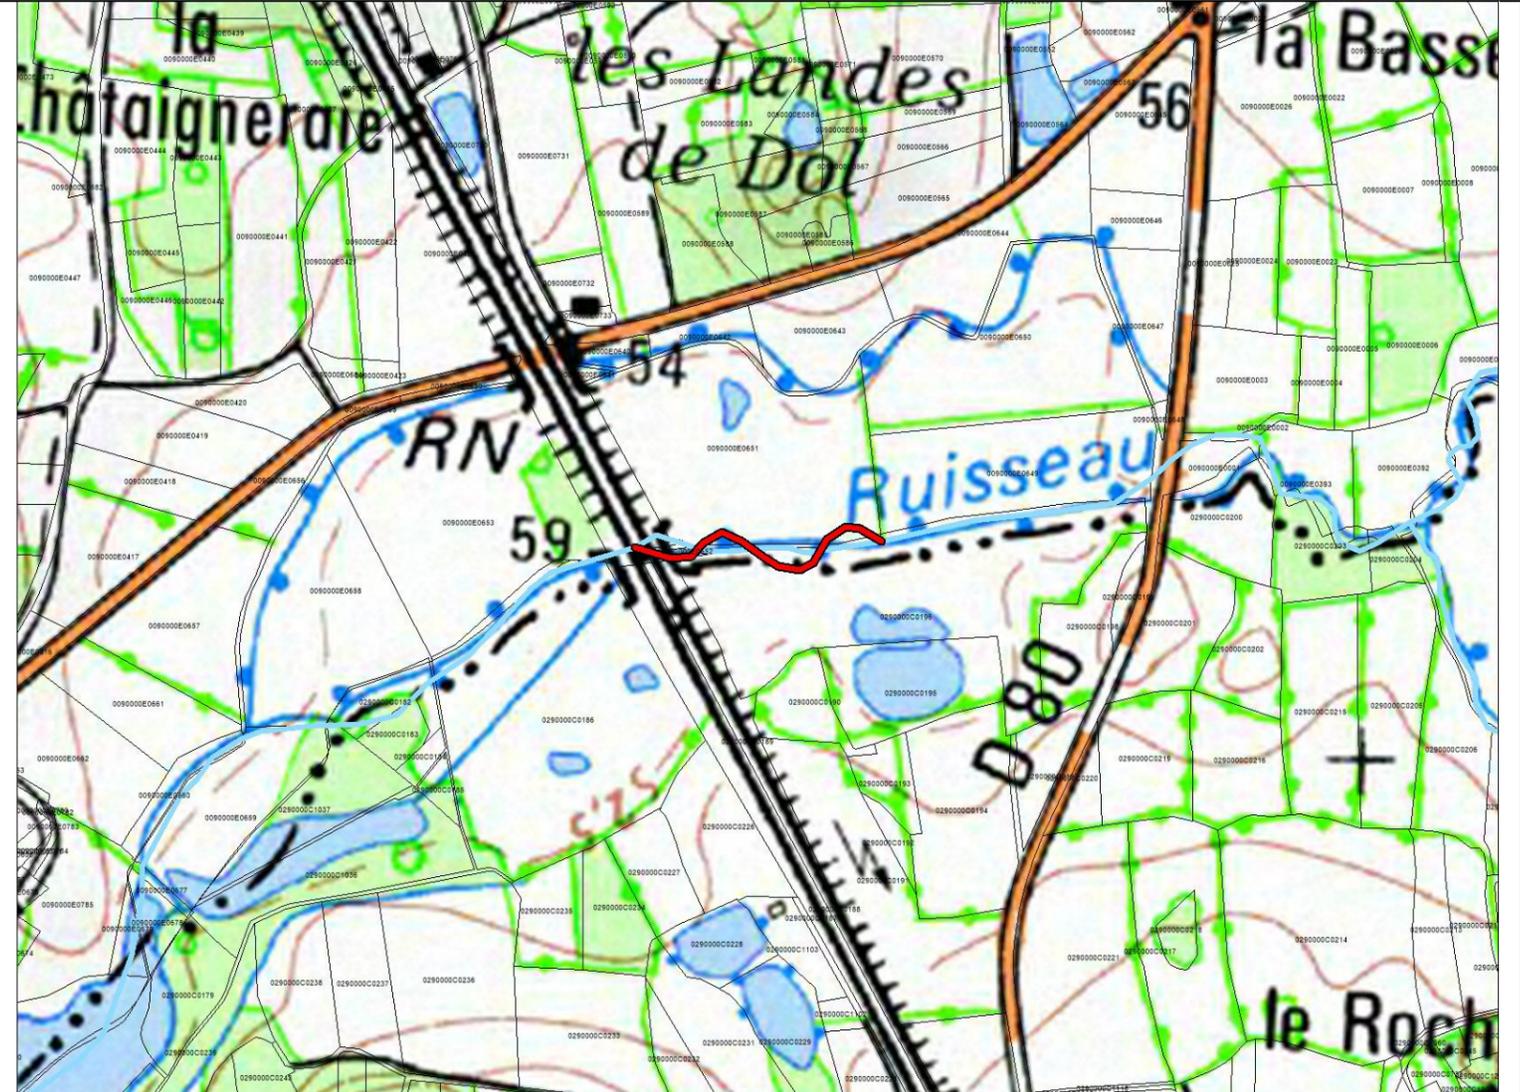
Type de travaux		Création de méandre		
Masse d'eau	Cours d'eau	Commune	Code du segment	Identifiant travaux
Le Biez Jean de la source à Plerguer	Pont Melin (ruisseau de)	BAGUER-MORVAN- 35009	POMESEGO10	TRAVO1426

Description	Justification
<p>Caractéristiques du lit Largeur moyenne : 1 m Profondeur moyenne : 0,40 m Linéaire : 204 ml Combinaison de différentes missions de terrassement et de restauration de cours d'eau. Gabarit final doit s'inspirer d'un gabarit de référence proche. Coût : 30600 € HT / SIT 517 Techniques préconisées : P1/P2/P3</p>	<p>Restauration de la fonction auto-épuratoire grâce aux échanges avec la zone hyporhéique, lutter contre les assècs du cours d'eau dus à sa situation perchée, diversifier les habitats du lit mineur et des berges et reconquérir des zones humides.</p>

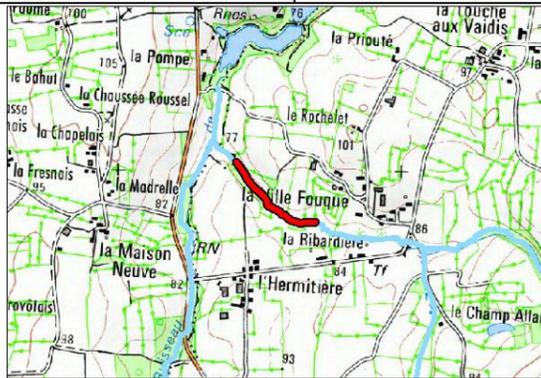
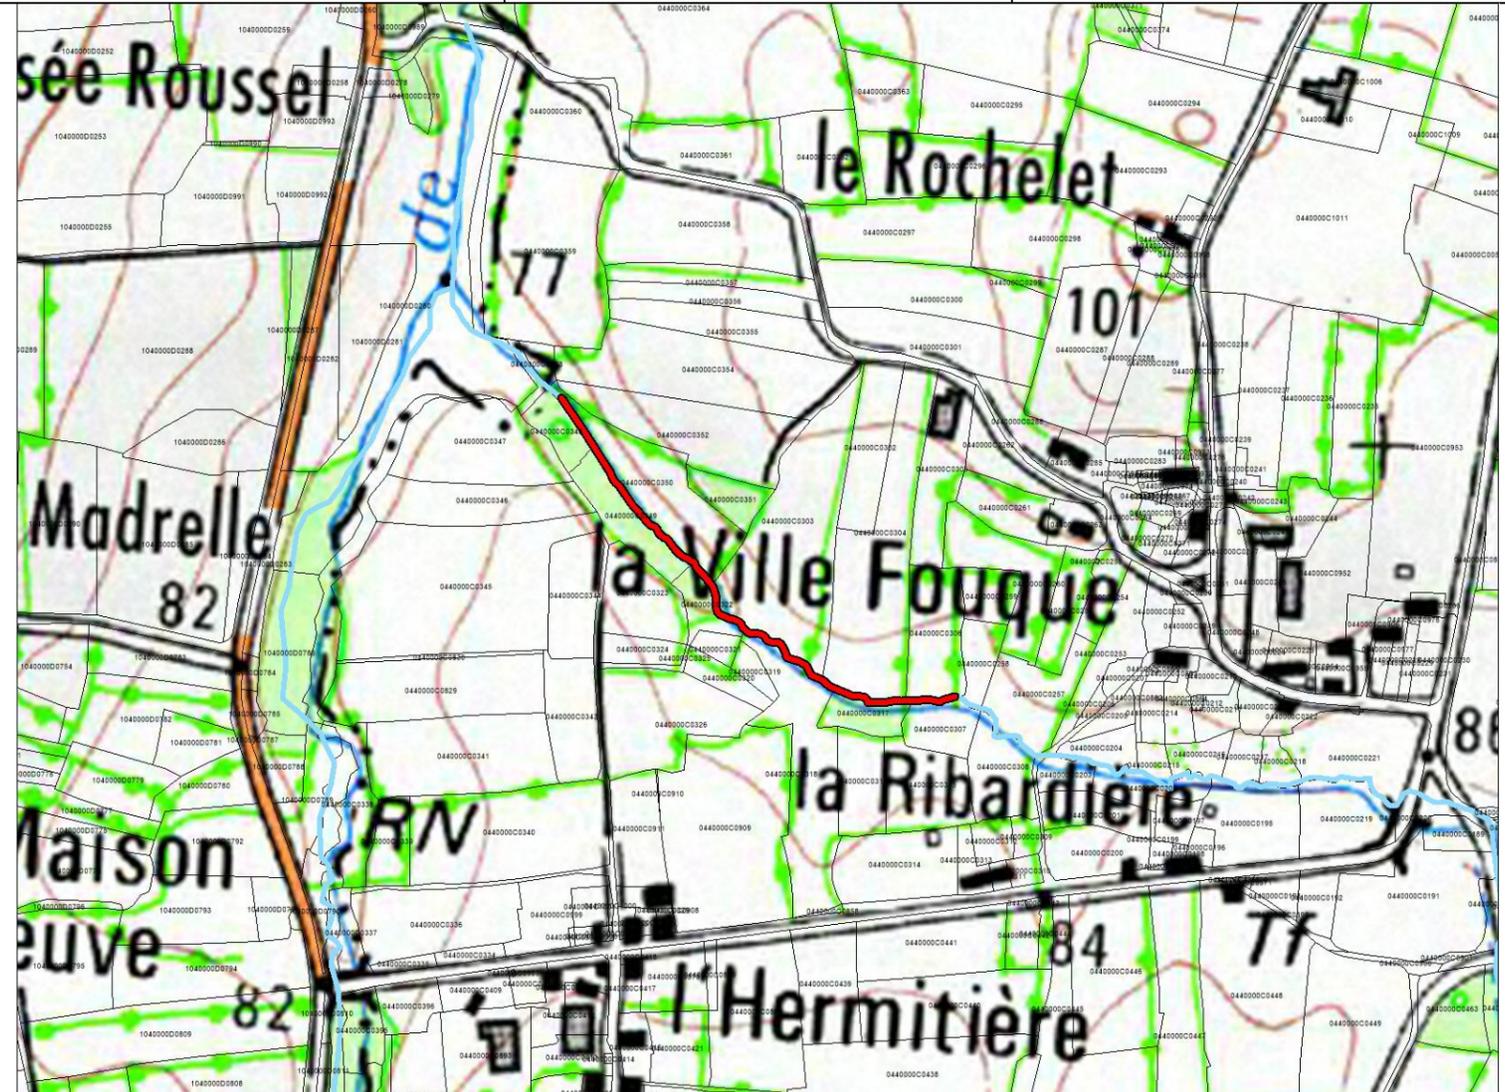
Type de travaux		Diversification des habitats		
Masse d'eau	Cours d'eau	Commune	Code du segment	Identifiant travaux
Le Landal de sa source au Guyout	Buzot (ruisseau de)	BROULAN- 35044	BUZOSEGO11	TRAV00122

Description	Justification
<p><i>Caractéristiques du lit</i> Largeur moyenne : 1,05 m Profondeur moyenne : 0,5 m Linéaire : 388 ml</p> <p><i>Caractéristiques techniques</i> Recharge 0-150 mm : 30 m³ Blocs 200-400 mm : 310 Unités Coût : 5820 € HT / SIT 015 Techniques préconisées : P1</p>	Amélioration de la diversité des habitats du lit et des berges en favorisant une plus grande diversité de faciès d'écoulement, de végétation de berge et en favorisant les zones de dépôts ou d'érosion. Les granulats déposés permettront également un débordement facilité du cours d'eau sur la prairie humide.

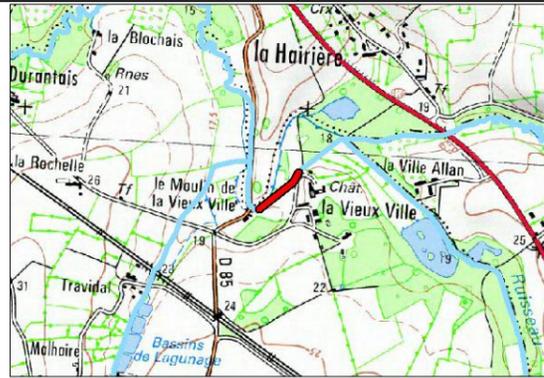
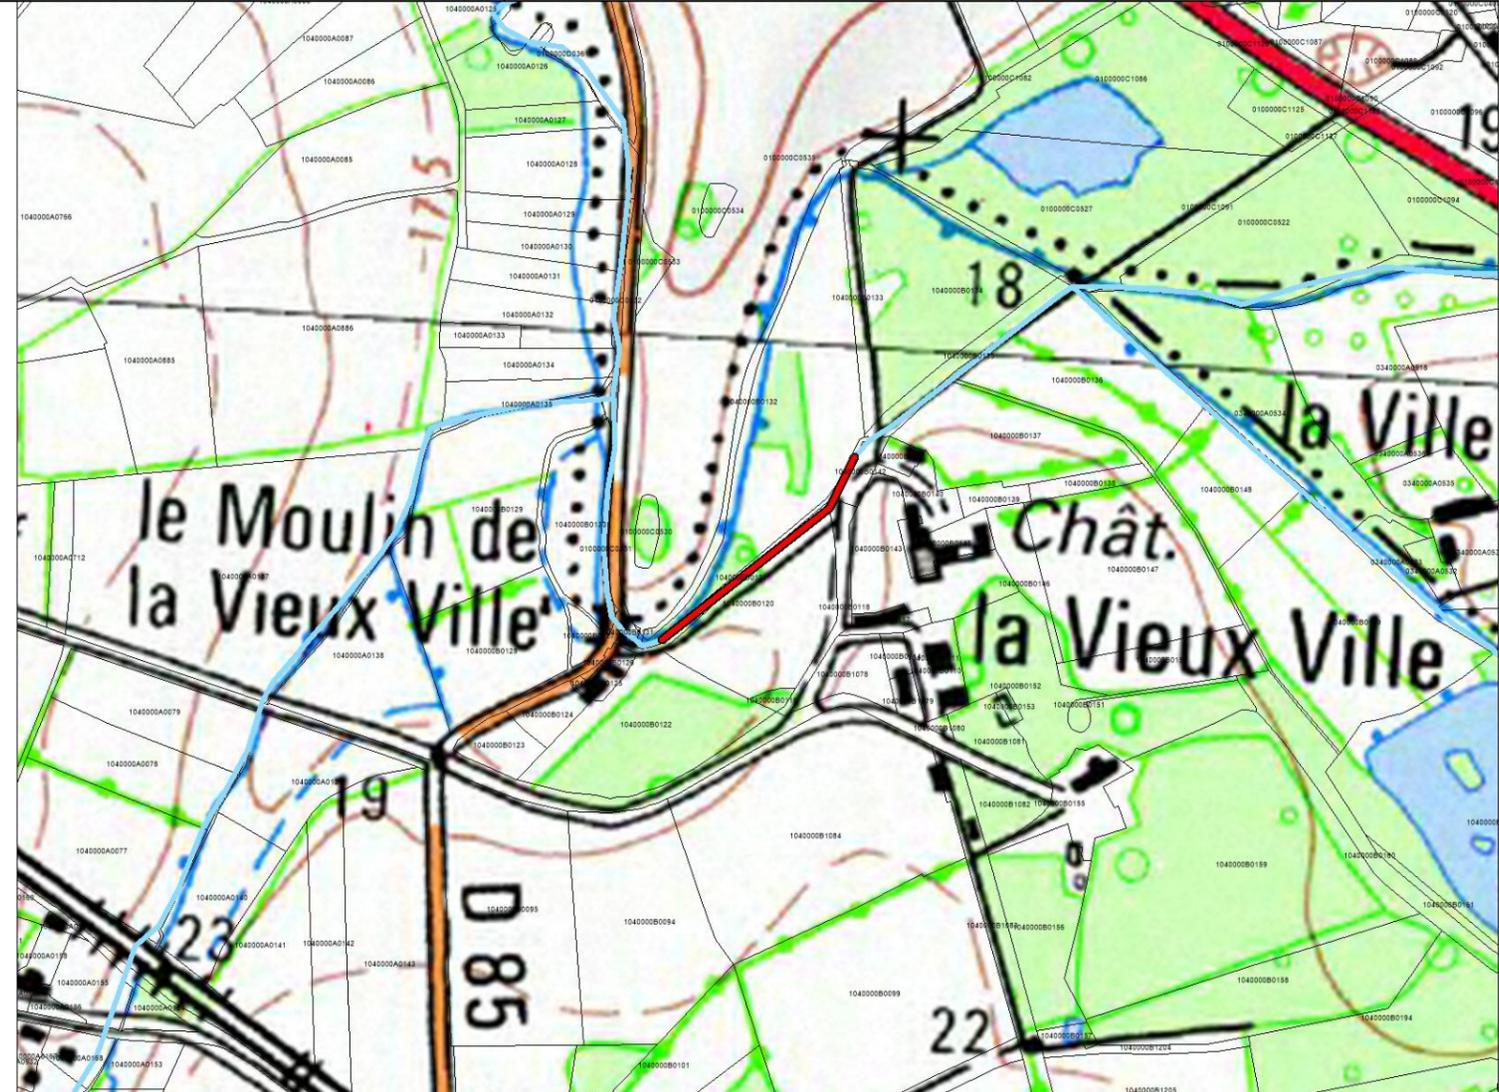
Type de travaux		Diversification des habitats		
Masse d'eau	Cours d'eau	Commune	Code du segment	Identifiant travaux
Le Guyoult de sa source à Epiniac	Guyoult (fleuve le)	EPINIAC- 35104	GUYOSEO21	TRAVO1693

Description	Justification
<p><i>Caractéristiques du lit</i> Largeur moyenne : 4 m Profondeur moyenne : 1,8 m Linéaire : 191 ml</p> <p><i>Caractéristiques techniques</i> Recharge 0-150 mm : 25 m³ Blocs 200-400 mm : 153 Unités Coût : 2865 € HT / SIT 102 Techniques préconisées : P1</p>	<p>Amélioration de la diversité des habitats du lit et des berges en favorisant une plus grande diversité de faciès d'écoulement, de végétation de berge et en favorisant les zones de dépôts ou d'érosion.</p> <p>Les granulats déposés permettront également un débordement facilité du cours d'eau sur la prairie humide.</p>

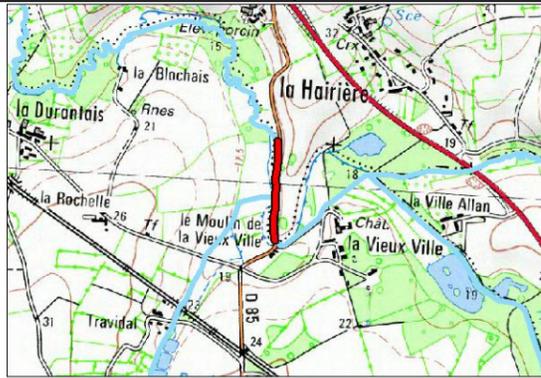
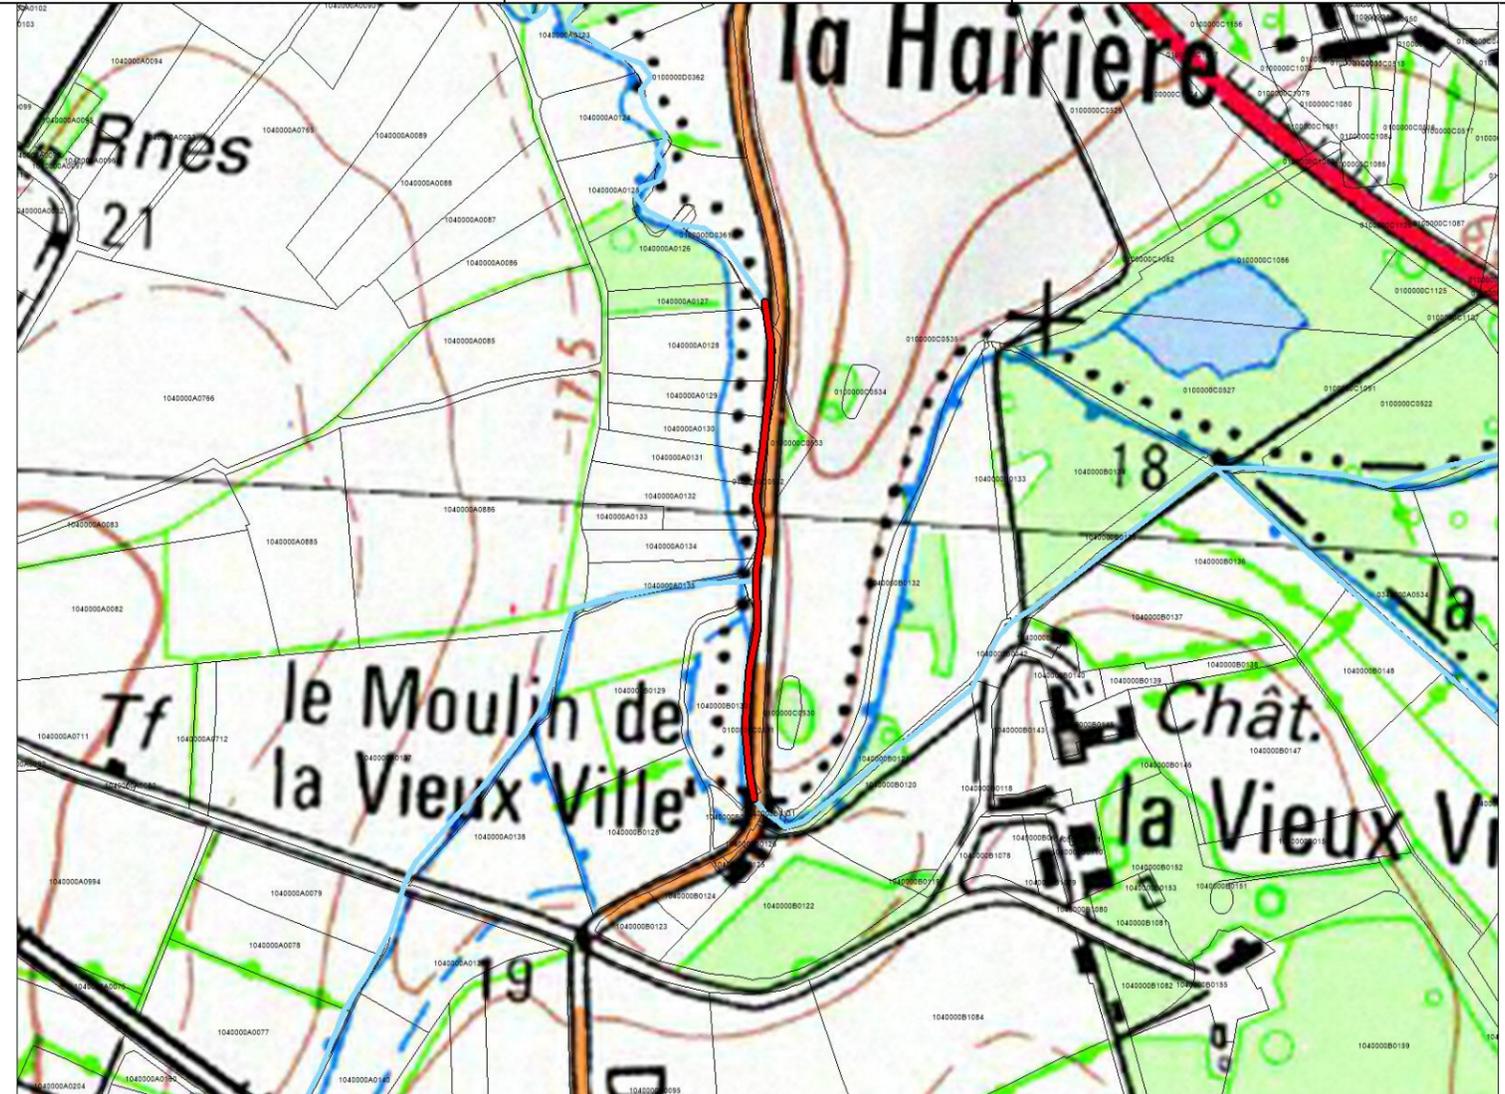
Type de travaux		Diversification des habitats		
Masse d'eau	Cours d'eau	Commune	Code du segment	Identifiant travaux
Le Guyoult de sa source à Epiniac	Guyoult (fleuve le)	BAGUER-PICAN- 35010	GUYOSEO22	TRAVO1717

Description	Justification
<p>Caractéristiques du lit</p> <p>Largeur moyenne : 3,5 m Profondeur moyenne : 1,60 m Linéaire : 354 ml</p> <p>Caractéristiques techniques</p> <p>Recharge 0-150 mm : 100 m³ Blocs 200-400 mm : 71 Unités Coût : 5310 € HT / SIT 102 Techniques préconisées : P2</p>	<p>Amélioration de la diversité des habitats du lit et des berges en favorisant une plus grande diversité de faciès d'écoulement, de végétation de berge et en favorisant les zones de dépôts ou d'érosion.</p> <p>Les granulats déposés permettront également un débordement facilité du cours d'eau sur la prairie humide.</p>

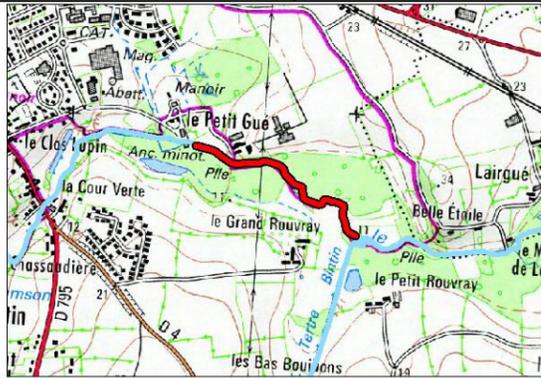
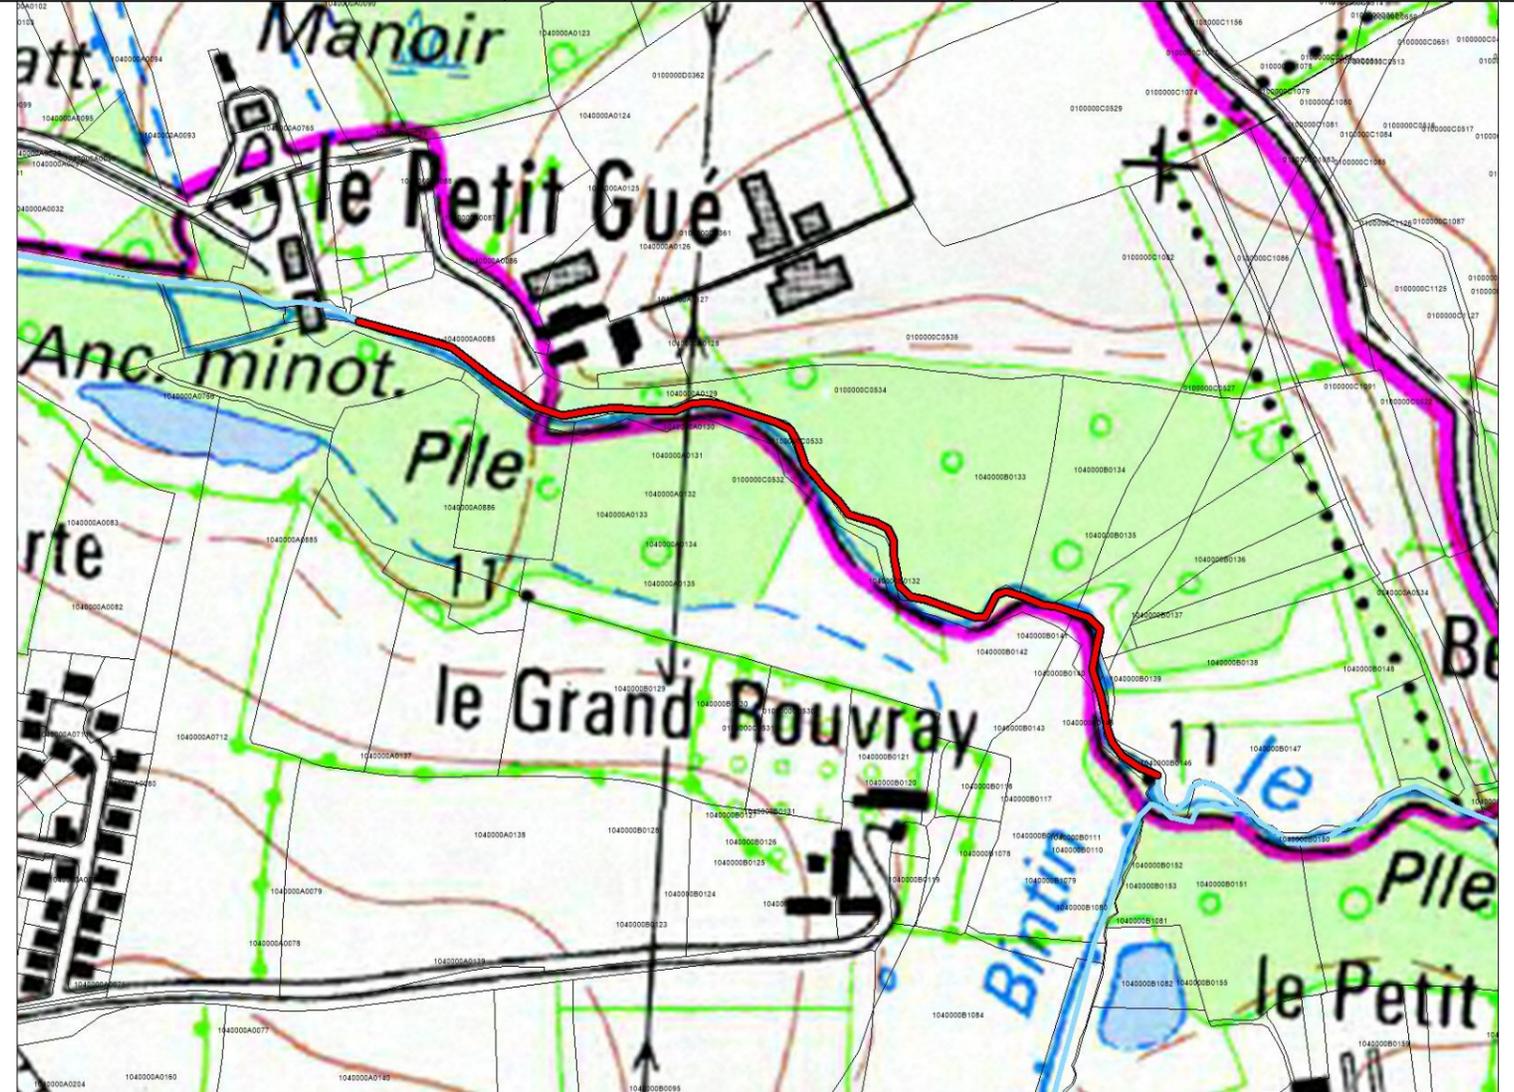
Type de travaux	Diversification des habitats			
Masse d'eau	Cours d'eau	Commune	Code du segment	Identifiant travaux
Le Guyoult de sa source à Epiniac	Guyoult (fleuve le)	DOL-DE-BRETAGNE- 35095	GUYOSEO27	TRAVO1774

Description	Justification
<p>Caractéristiques du lit Largeur moyenne : 3,5 m Profondeur moyenne : 1,8 m Linéaire : 760 ml</p> <p>Caractéristiques techniques Recharge 0-150 mm : 240 m³ Blocs 200-400 mm : 150 Unités Coût : 15900 € HT / SIT 003 Techniques préconisées : P2</p>	<p>Amélioration de la diversité des habitats du lit et des berges en favorisant une plus grande diversité de faciès d'écoulement, de végétation de berge et en favorisant les zones de dépôts ou d'érosion. Les granulats déposés permettront également un débordement facilité du cours d'eau sur la prairie humide.</p>

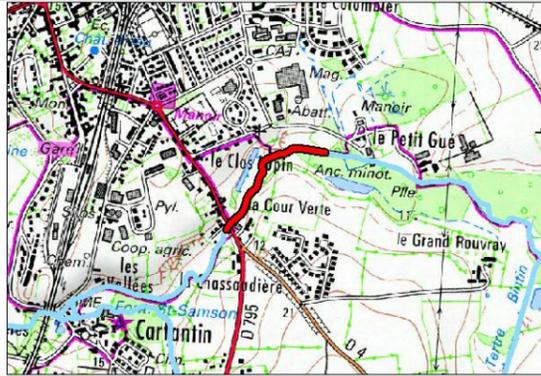
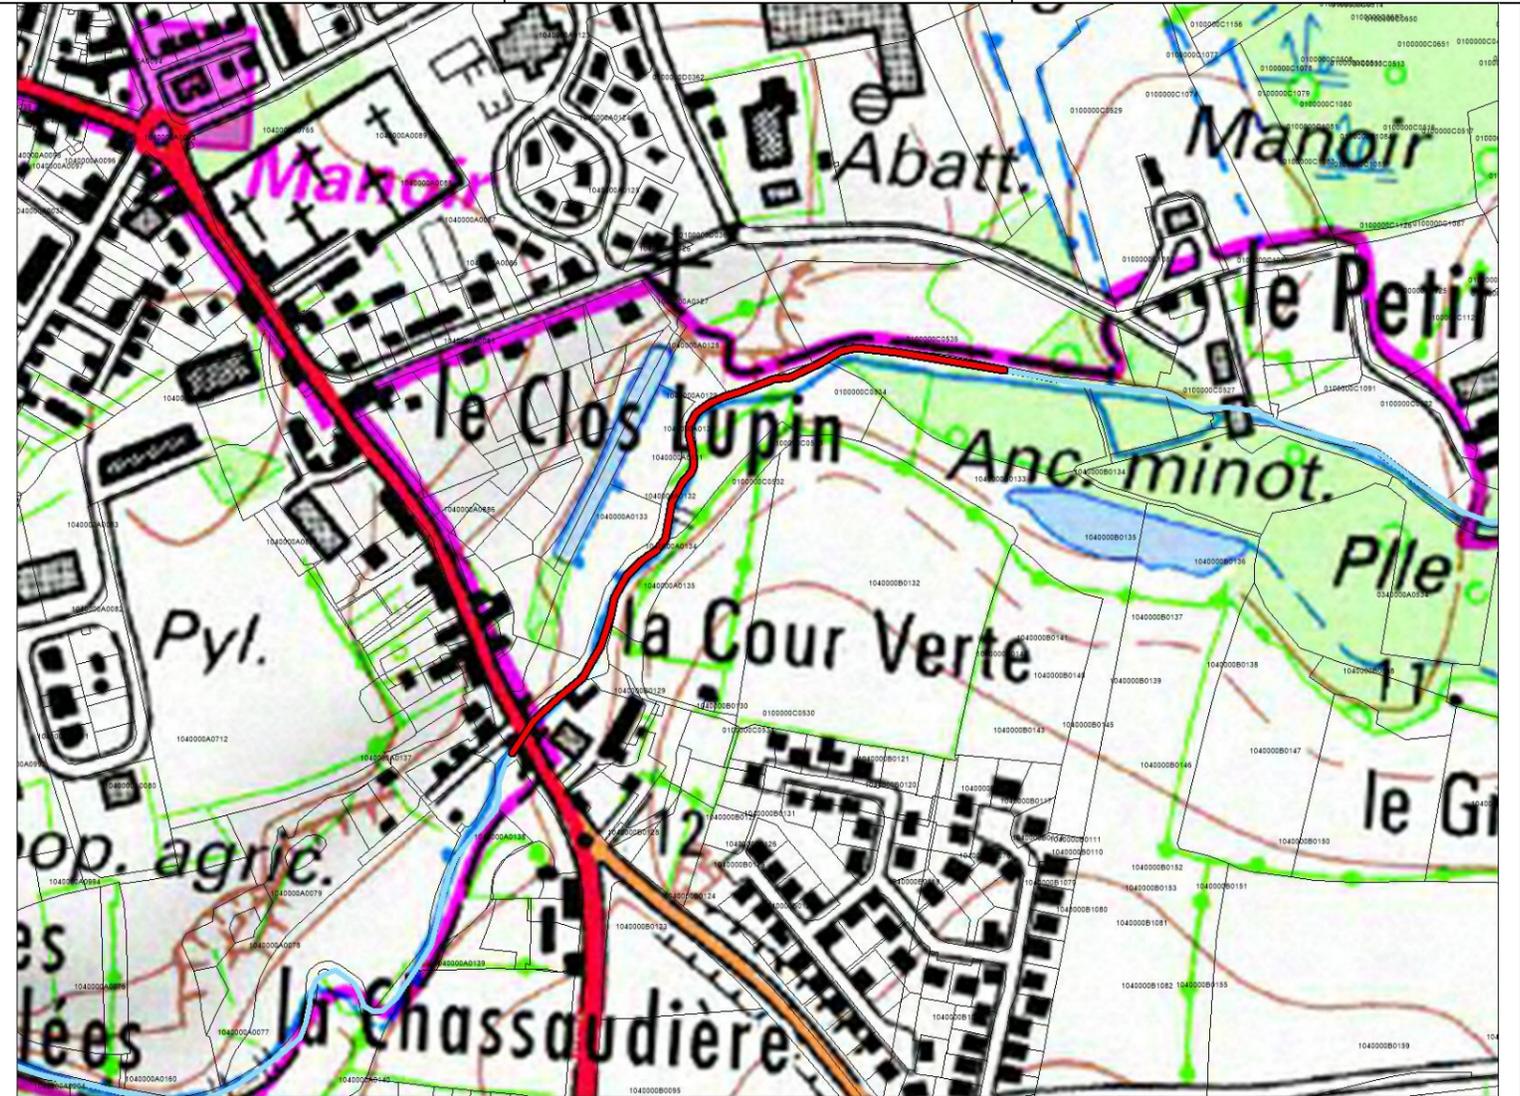
Type de travaux		Diversification des habitats		
Masse d'eau	Cours d'eau	Commune	Code du segment	Identifiant travaux
Le Guyoult de sa source à Epiniac	Guyoult (fleuve le)	DOL-DE-BRETAGNE- 35095	GUYOSEO28	TRAVO1776

Description	Justification
<p><i>Caractéristiques du lit</i> Largeur moyenne en fond : 4.5 m Profondeur moyenne : 1 m Linéaire : 515 ml</p> <p><i>Caractéristiques techniques</i> Blocs 200-400 mm : 400 Unités Coût : 8000 € / SIT 003 Techniques préconisées : P1</p>	<p>Amélioration de la diversité des habitats du lit et des berges en favorisant une plus grande diversité de faciès d'écoulement, de végétation de berge et en favorisant les zones de dépôts ou d'érosion.</p> <p>Les granulats déposés permettront également un débordement facilité du cours d'eau sur la prairie humide.</p>

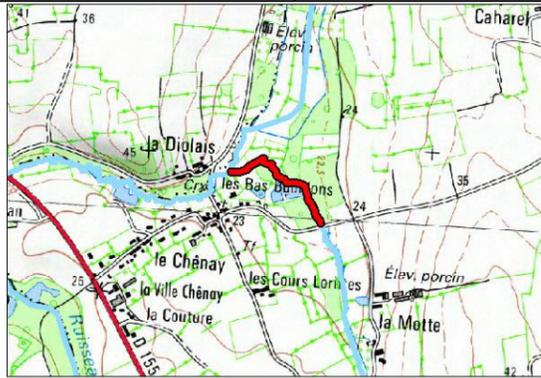
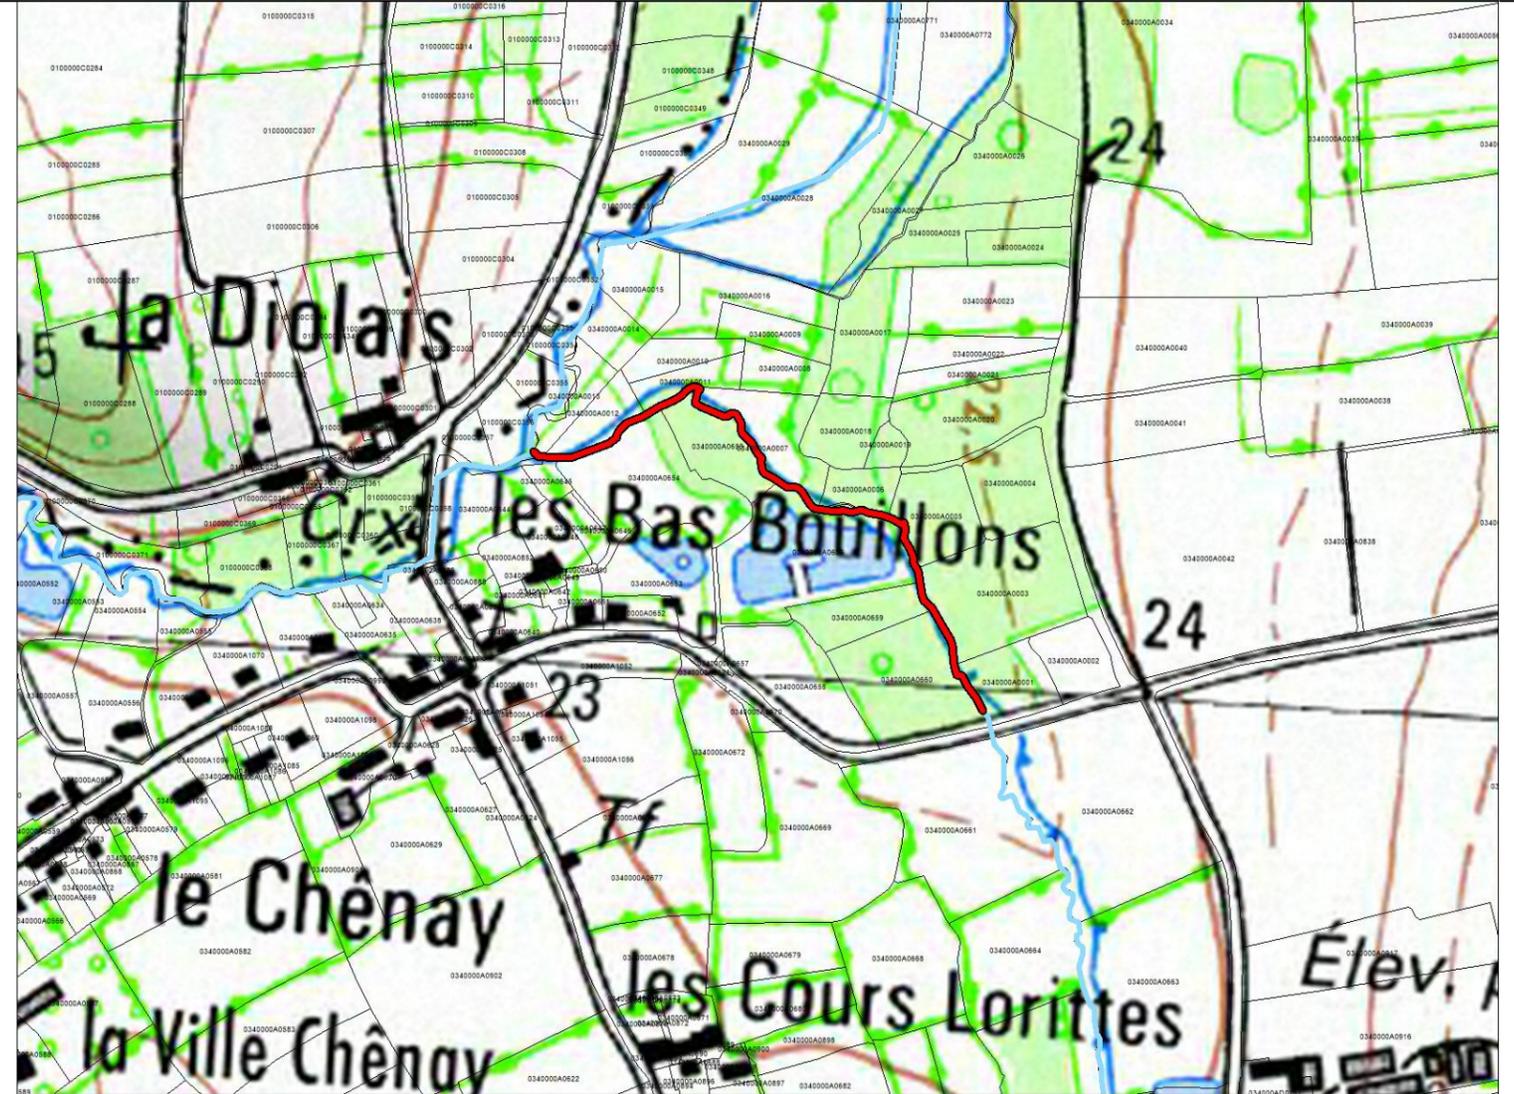
Type de travaux	Diversification des habitats			
Masse d'eau	Cours d'eau	Commune	Code du segment	Identifiant travaux
Le Guyoult de sa source à Epiniac	Hauts Parfonds (ruisseau des)	LA BOUSSAC- 35034	HAPASEGO11	TRAV00739

Description	Justification
<p><i>Caractéristiques du lit</i> Largeur moyenne : 0,7 m Profondeur moyenne : 0,6 m Linéaire : 492 ml</p> <p><i>Caractéristiques techniques</i> Recharge 0-150 mm : 130 m³</p> <p>Coût : 7425 € HT / SIT 104 Techniques préconisées : P6</p>	<p>Amélioration de la diversité des habitats du lit et des berges en favorisant une plus grande diversité de faciès d'écoulement, de végétation de berge et en favorisant les zones de dépôts ou d'érosion.</p> <p>Les granulats déposés permettront également un débordement facilité du cours d'eau sur la prairie humide.</p>

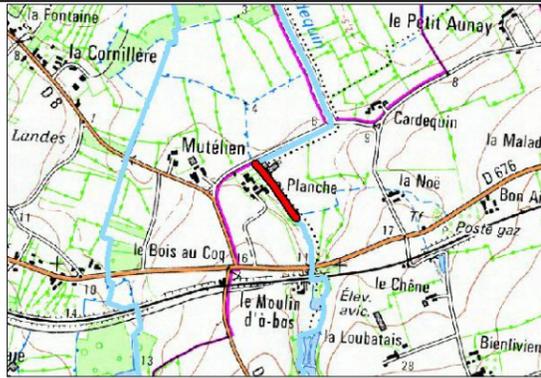
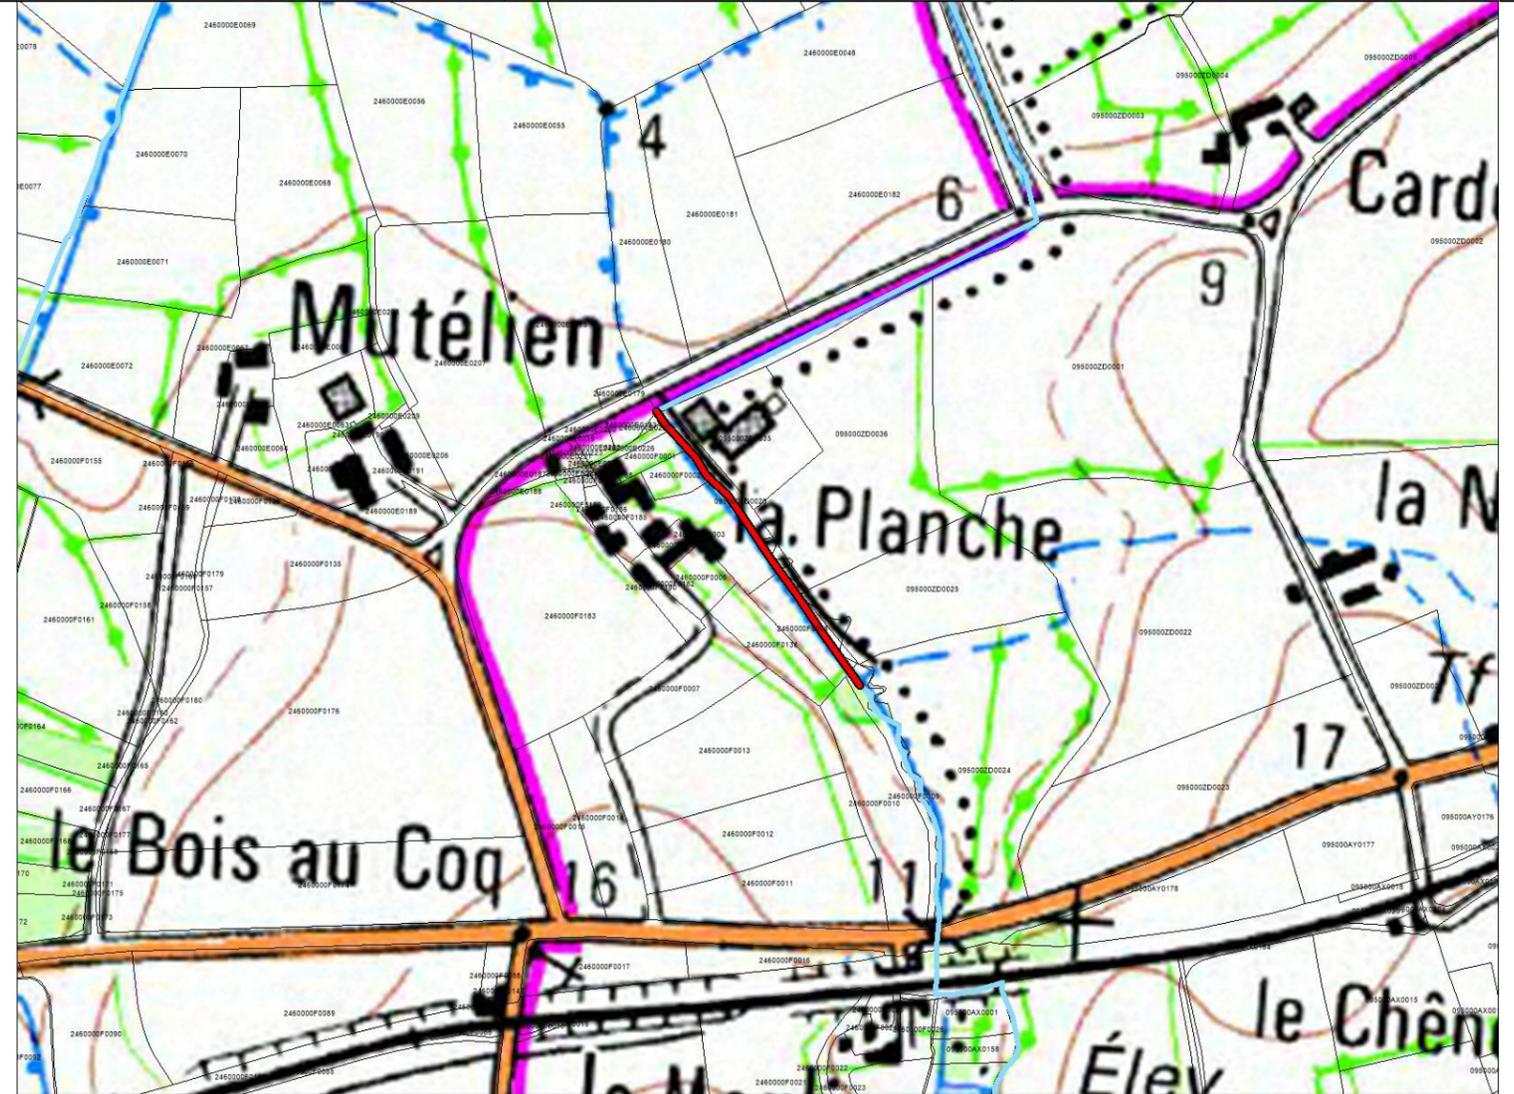
Type de travaux		Diversification des habitats		
Masse d'eau	Cours d'eau	Commune	Code du segment	Identifiant travaux
Le Guyoult depuis Epiniac à la mer	Hirlais (ruisseau de la)	DOL-DE-BRETAGNE- 35095	HIRLSEGO13	TRAV00848

Description	Justification
<p><i>Caractéristiques du lit</i> Largeur moyenne : 3,25 m Profondeur moyenne : 1,2 m Linéaire : 250 ml</p> <p><i>Caractéristiques techniques</i> Recharge 0-150 mm : 60 m³ Blocs 200-400 mm : 200 Unités Coût : 4500 € HT / SIT 006 Techniques préconisées : P1</p>	Amélioration de la diversité des habitats du lit et des berges en favorisant une plus grande diversité de faciès d'écoulement, de végétation de berge et en favorisant les zones de dépôts ou d'érosion. Les granulats déposés permettront également un débordement facilité du cours d'eau sur la prairie humide.
