Dossier de Déclaration d'Intérêt Général et d'Autorisation Environnementale Unique pour la restauration et l'entretien des cours d'eau sur les bassins côtiers de Dol-de-Bretagne

Phase 4 : Dossier de déclaration d'intérêt général et d'autorisation environnementale unique

DOCUMENT C : PLAN AVANT PROJET

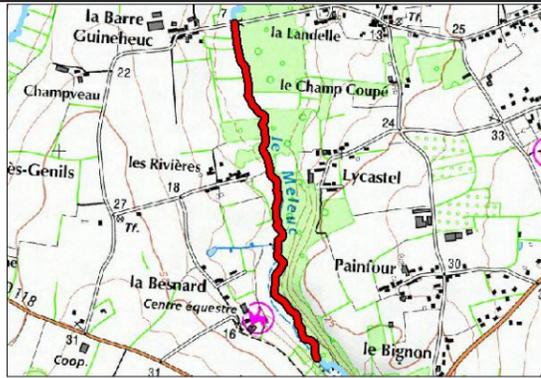
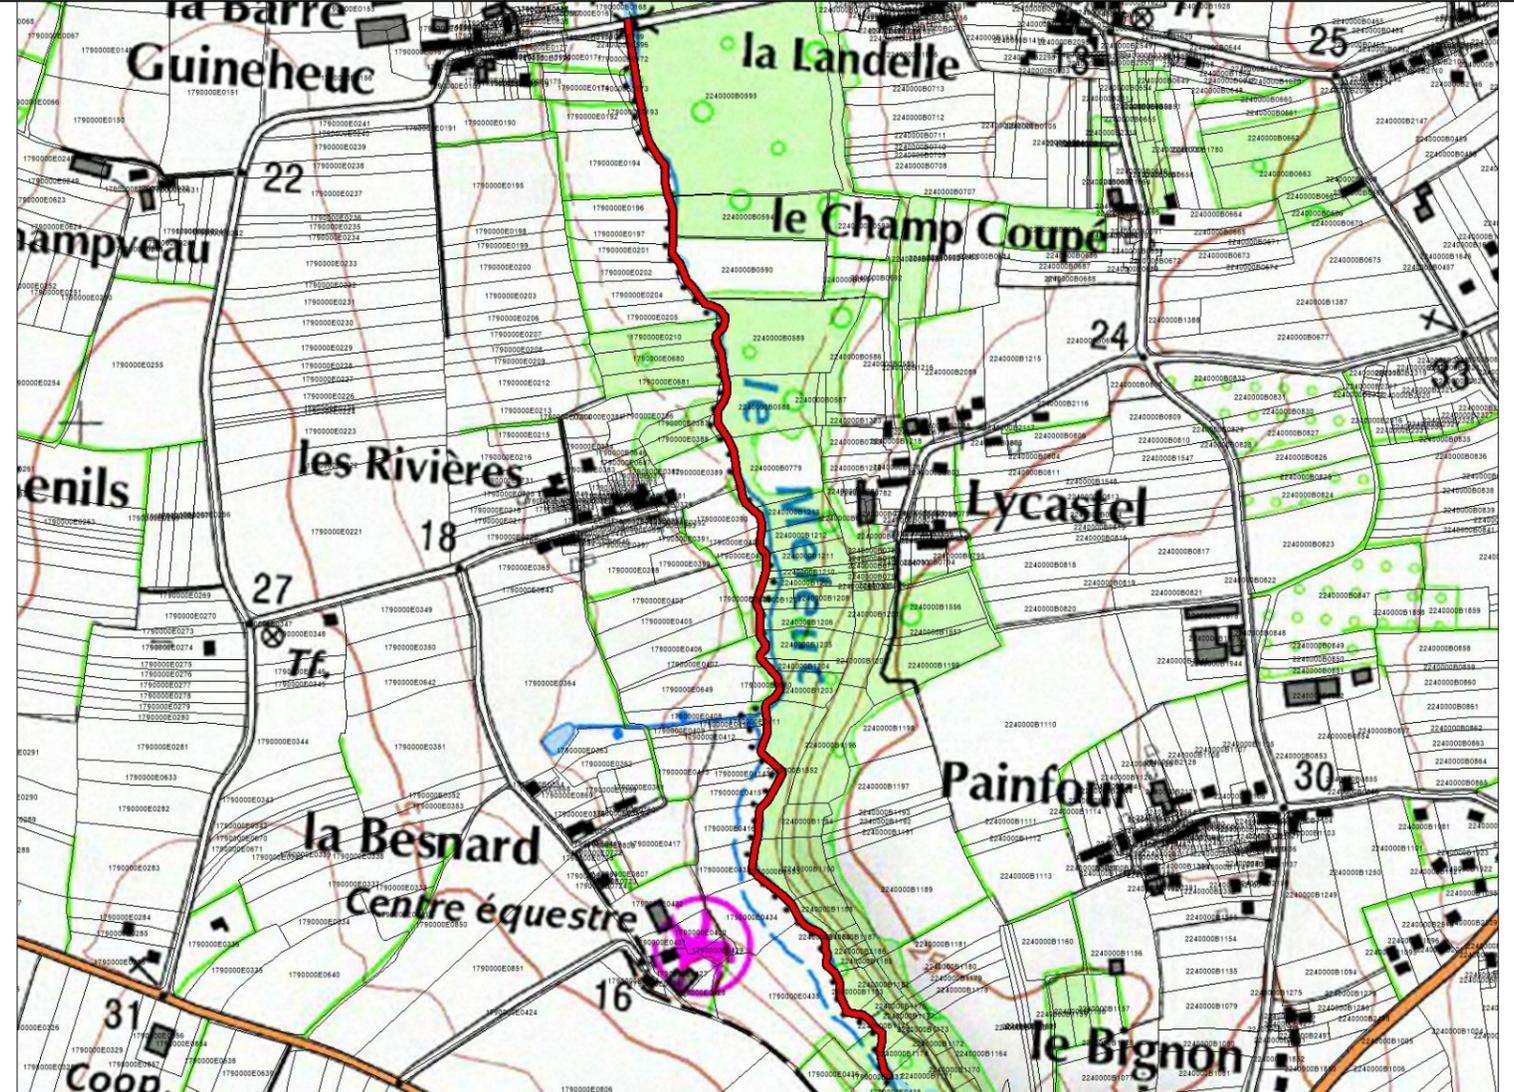
Type de travaux		Diversification des habitats		
Masse d'eau	Cours d'eau	Commune	Code du segment	Identifiant travaux
Le Meleuc	Meleuc (rivière le)	MINIAC-MORVAN- 35179	MEULSEGO06	TRAVO2395

Description	Justification
<p><i>Caractéristiques du lit</i> Largeur moyenne : 4,5 m Profondeur moyenne : 1 m Linéaire : 1371 ml</p> <p><i>Caractéristiques techniques</i> Recharge 0-150 mm : 250 m³ Blocs 200-400 mm : 1 000 Unités Coût : 20500 € HT / SIT 510 Techniques préconisées : P1</p>	<p>Amélioration de la diversité des habitats du lit et des berges en favorisant une plus grande diversité de faciès d'écoulement, de végétation de berge et en favorisant les zones de dépôts ou d'érosion.</p> <p>Les granulats déposés permettront également un débordement facilité du cours d'eau sur la prairie humide.</p>

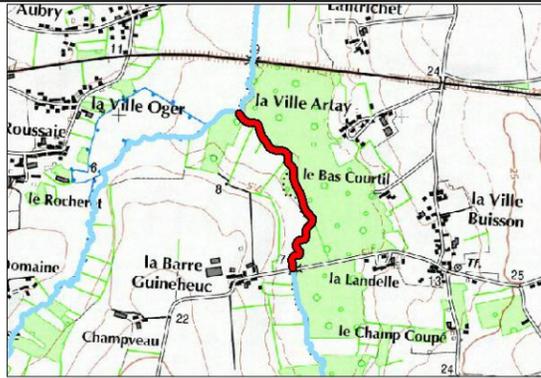
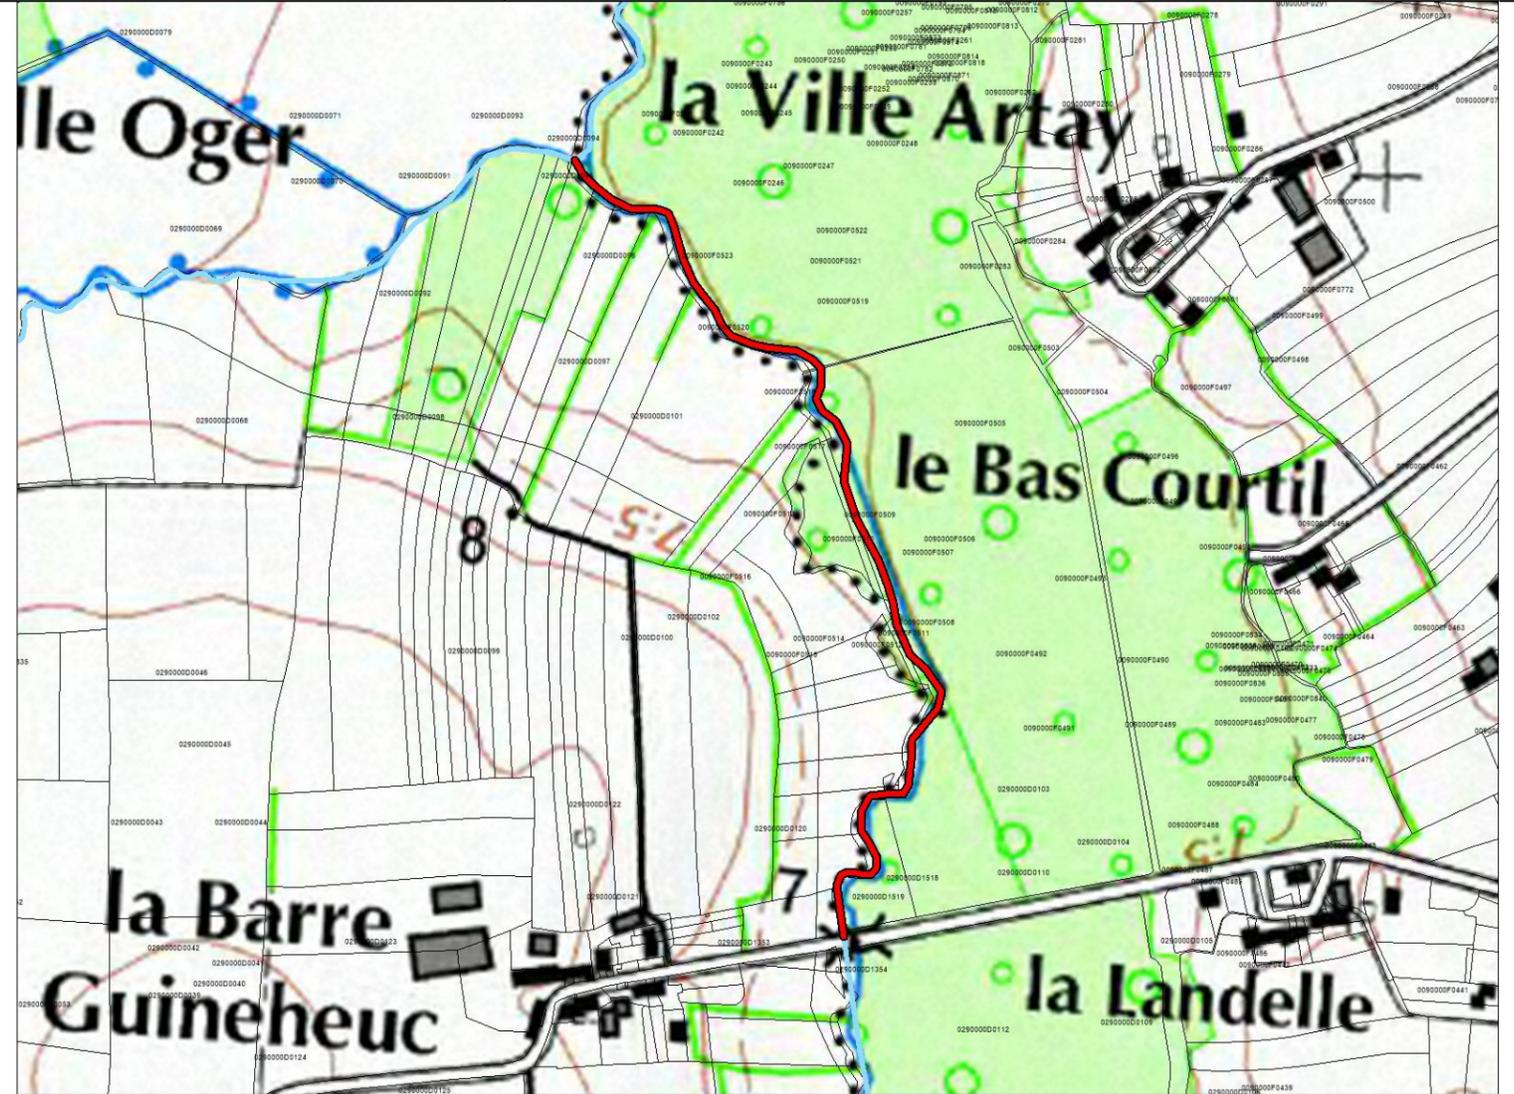
Type de travaux		Diversification des habitats		
Masse d'eau	Cours d'eau	Commune	Code du segment	Identifiant travaux
Le Meleuc	Meleuc (rivière le)	PLERGUER- 35224	MEULSEGO07	TRAVO2401

Description	Justification
<p><i>Caractéristiques du lit</i></p> <p>Largeur moyenne : 4,5 m Profondeur moyenne : 1 m Linéaire : 737 ml</p> <p><i>Caractéristiques techniques</i></p> <p>Recharge 0-150 mm : 90 m³ Blocs 200-400 mm : 600 Unités Coût : 11055 € HT / SIT 510 Techniques préconisées : P1</p>	<p>Amélioration de la diversité des habitats du lit et des berges en favorisant une plus grande diversité de faciès d'écoulement, de végétation de berge et en favorisant les zones de dépôts ou d'érosion.</p> <p>Les granulats déposés permettront également un débordement facilité du cours d'eau sur la prairie humide.</p>

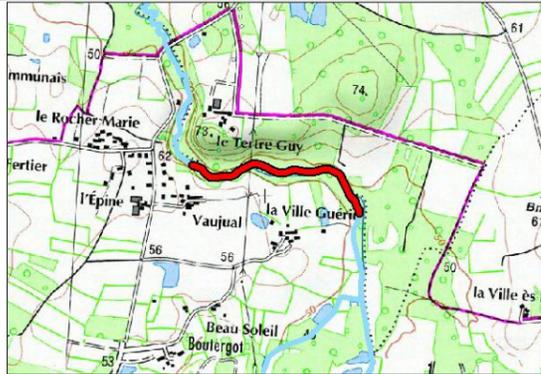
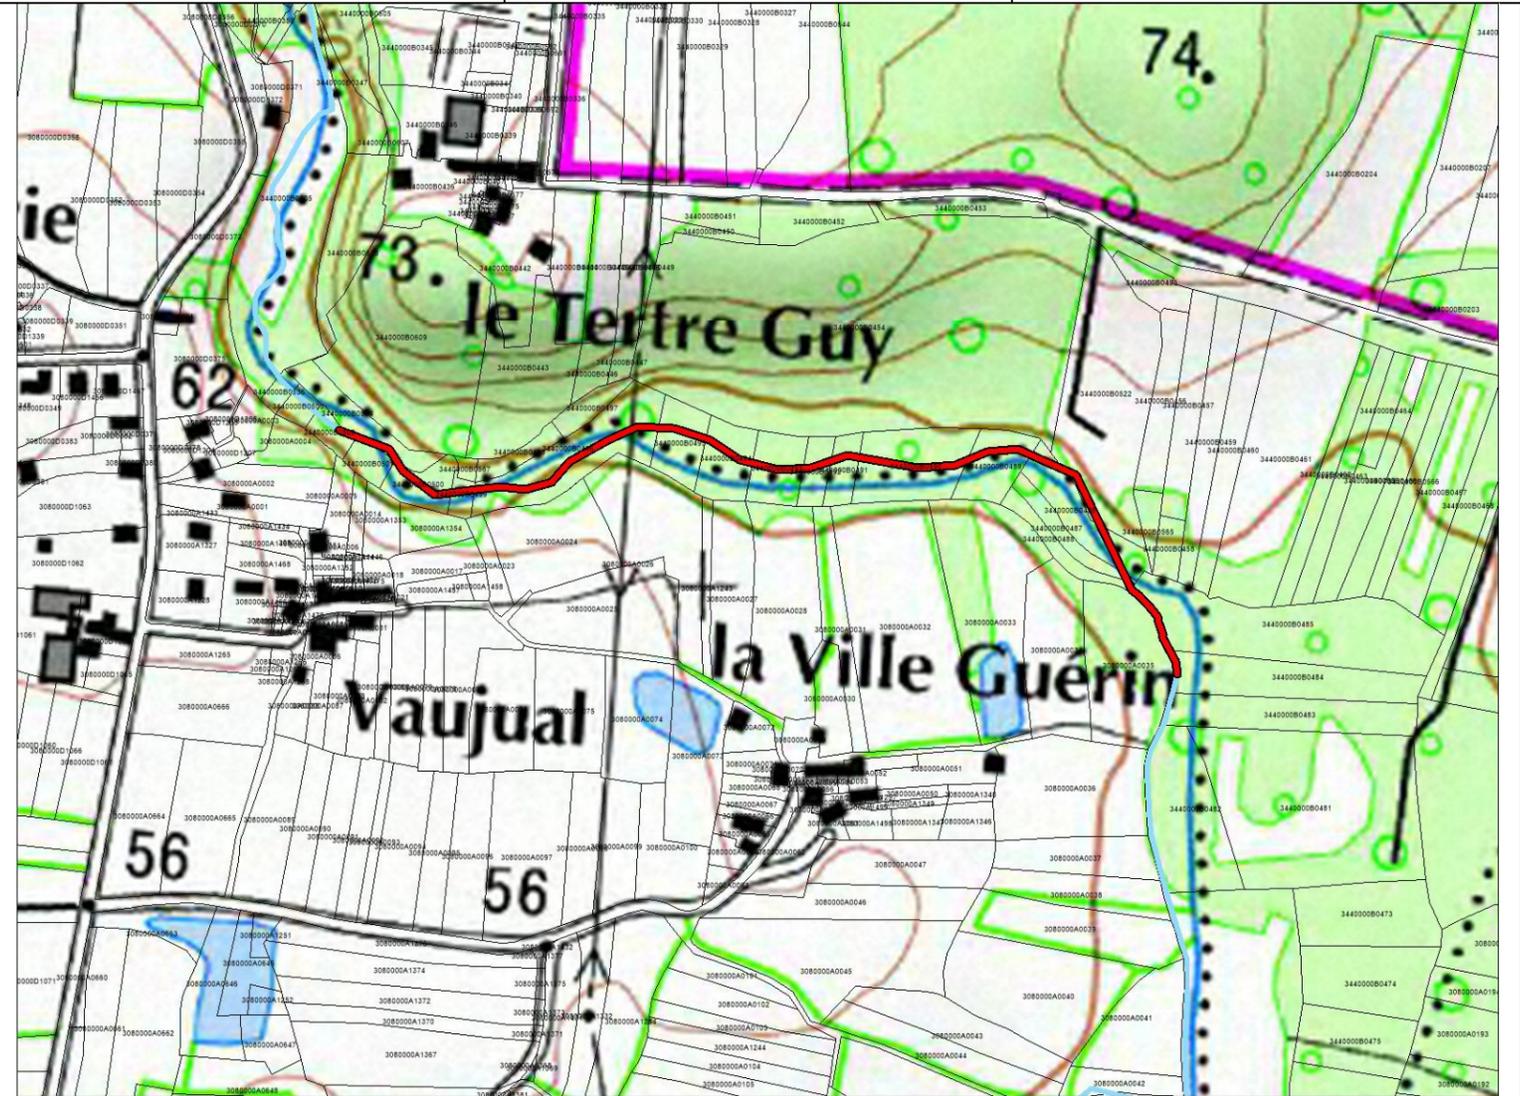
Type de travaux		Diversification des habitats		
Masse d'eau	Cours d'eau	Commune	Code du segment	Identifiant travaux
Le Meleuc	Tertre Guy (ruisseau du)	SAINT-PIERRE-DE-PLESGUEN- 35308	TEGUSEG006	TRAVO1896

Description	Justification
<p><i>Caractéristiques du lit</i> Largeur moyenne : 2.2 m Profondeur moyenne : 0.8 m Linéaire : 725 ml</p> <p><i>Caractéristiques techniques</i> Recharge 0-150 mm : 200 m³ Blocs 200-400 mm : 145 Unités Coût : 12000 € HT / SIT 009 Techniques préconisées : P2</p>	Amélioration de la diversité des habitats du lit et des berges en favorisant une plus grande diversité de faciès d'écoulement, de végétation de berge et en favorisant les zones de dépôts ou d'érosion. Les granulats déposés permettront également un débordement facilité du cours d'eau sur la prairie humide.

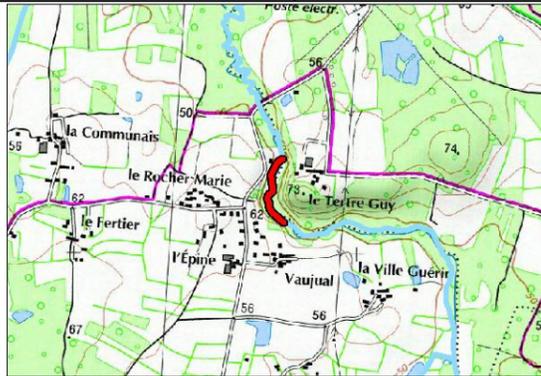
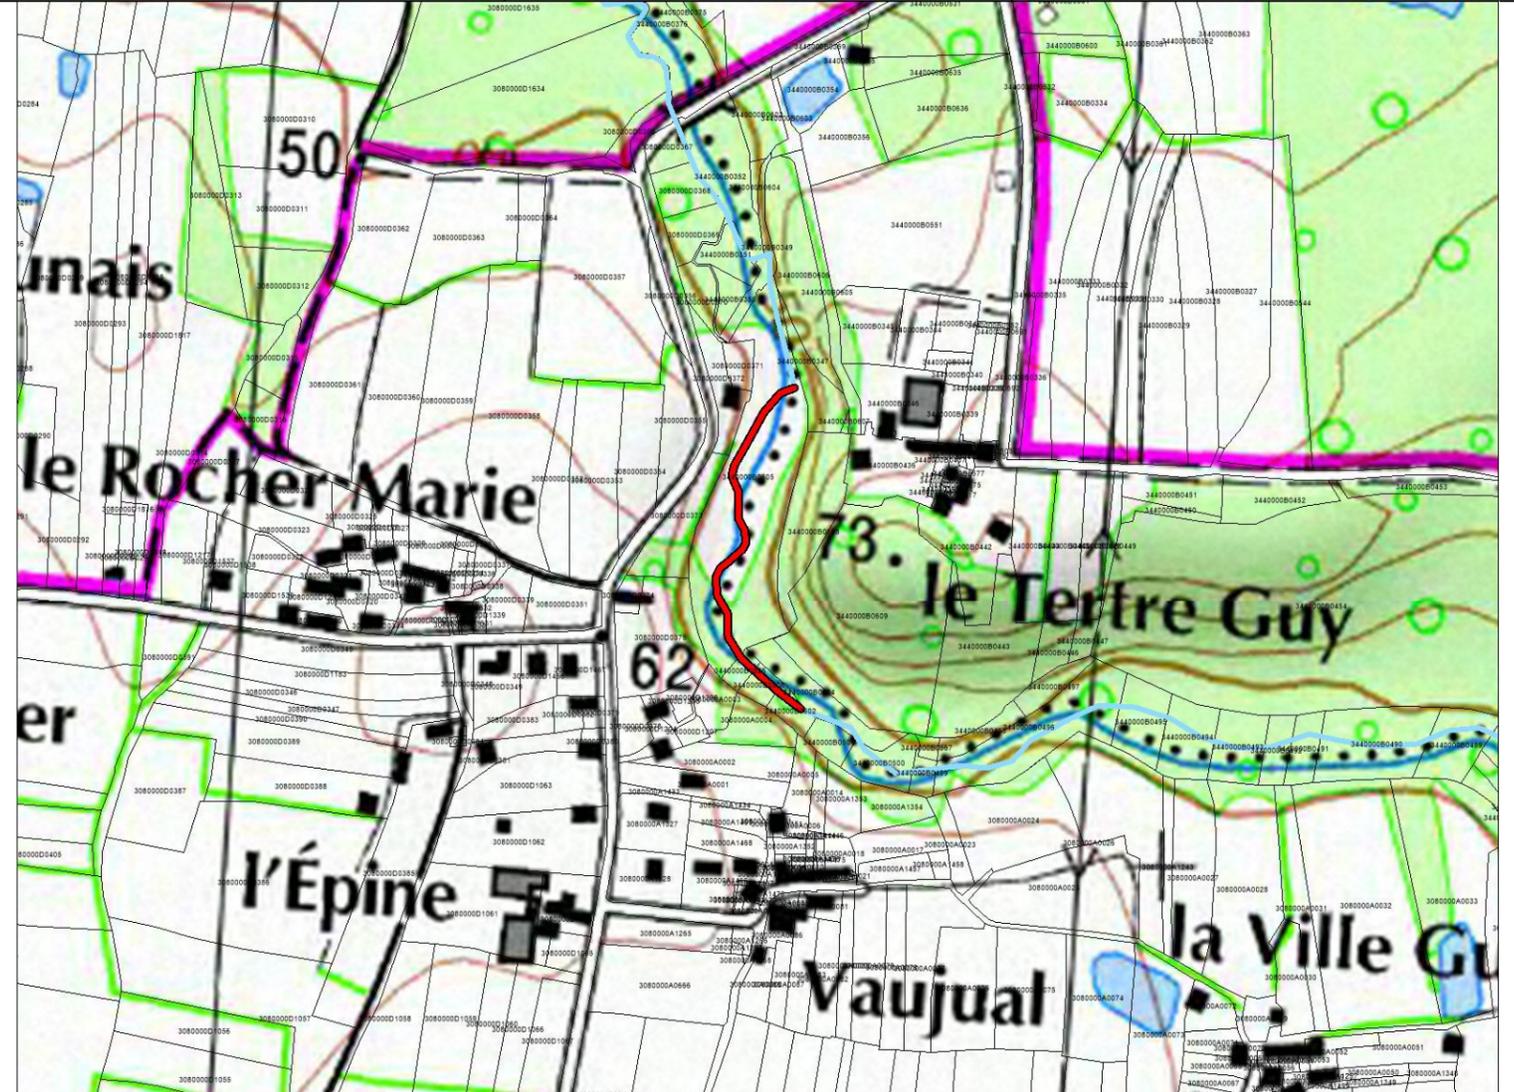
Type de travaux		Diversification des habitats		
Masse d'eau	Cours d'eau	Commune	Code du segment	Identifiant travaux
Le Meleuc	Tertre Guy (ruisseau du)	TRESSE- 35344	TEGUSEG007	TRAVO1911

Description	Justification
<p>Caractéristiques du lit Largeur moyenne : 1,2 m Profondeur moyenne : 0,8 m Linéaire : 278 ml</p> <p>Caractéristiques techniques Recharge 0-150 mm : 110 m³ Coût : 7000 € HT / SIT 009 Techniques préconisées : P6</p>	<p>Amélioration de la diversité des habitats du lit et des berges en favorisant une plus grande diversité de faciès d'écoulement, de végétation de berge et en favorisant les zones de dépôts ou d'érosion.</p> <p>Les granulats déposés permettront également un débordement facilité du cours d'eau sur la prairie humide.</p>

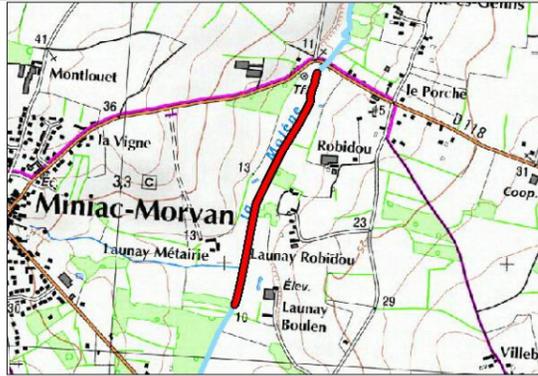
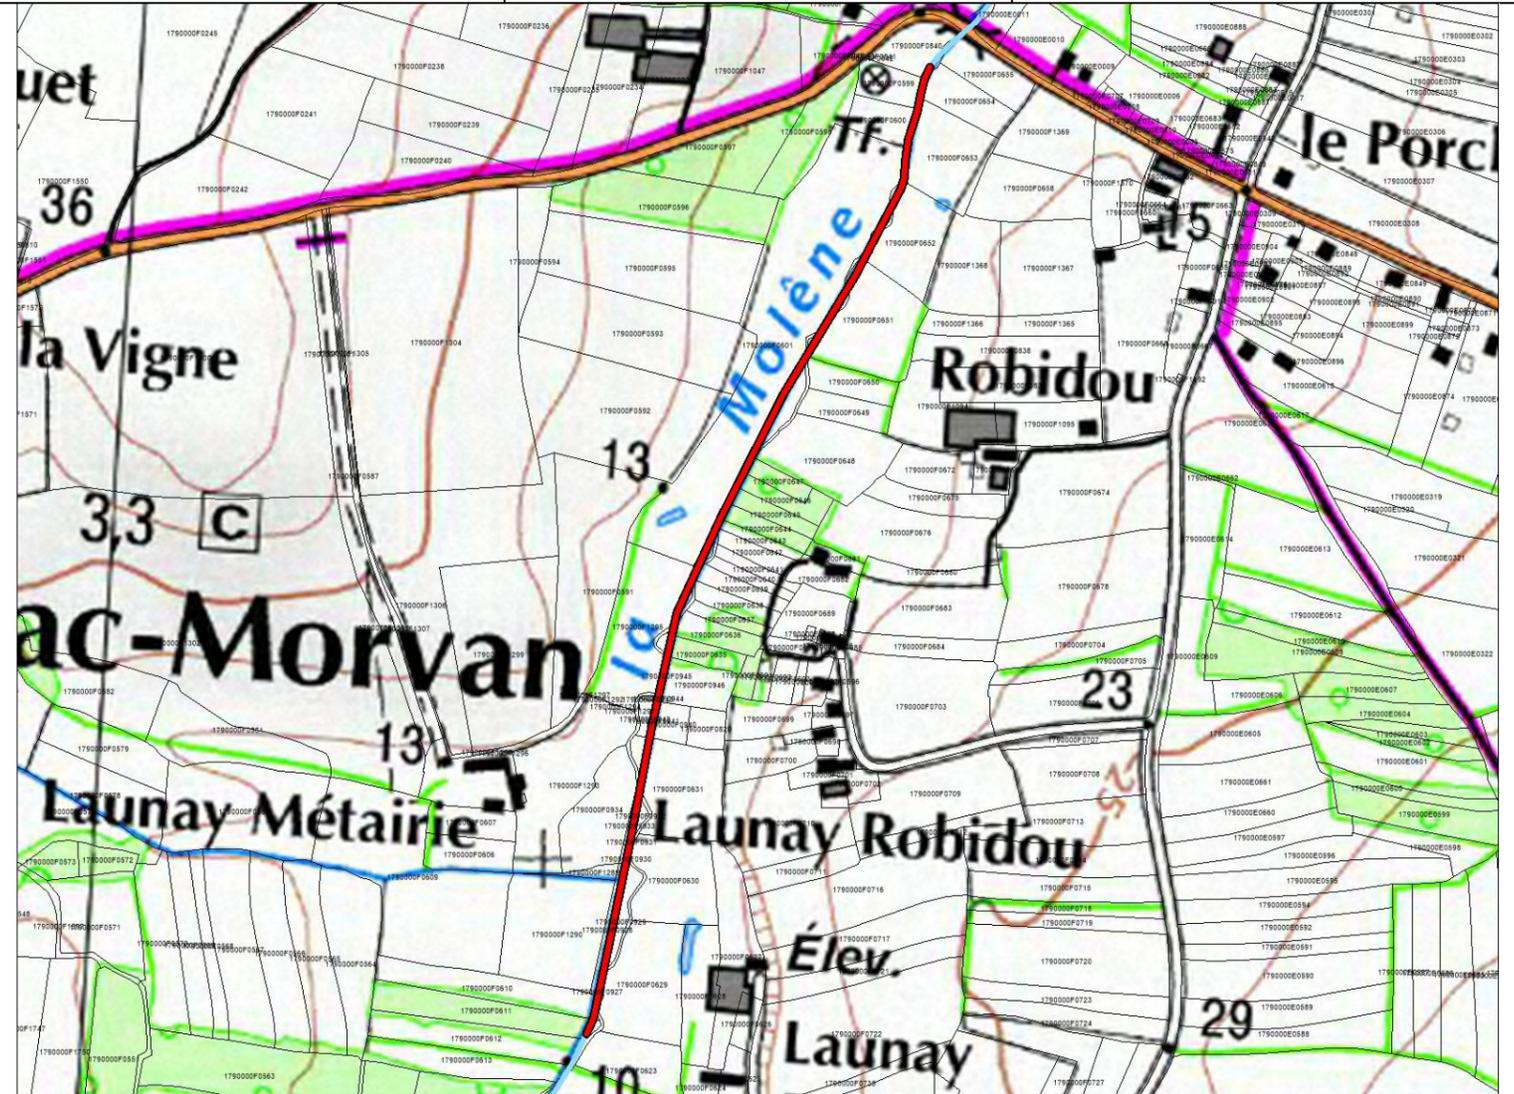
Type de travaux		Diversification des habitats		
Masse d'eau	Cours d'eau	Commune	Code du segment	Identifiant travaux
Le Meleuc	Tertre Guy (ruisseau du)	MINIAC-MORVAN- 35179	TEGUSEGO15	TRAVO1970

Description	Justification
<p>Caractéristiques du lit Largeur moyenne : 4,2 m Profondeur moyenne : 2,5 m Linéaire : 600 ml</p> <p>Caractéristiques techniques Recharge 0-150 mm : 200 m³ Blocs 200-400 mm : 500 Unités Coût : 15000 € HT / SIT 106 Techniques préconisées : P1</p>	<p>Amélioration de la diversité des habitats du lit et des berges en favorisant une plus grande diversité de faciès d'écoulement, de végétation de berge et en favorisant les zones de dépôts ou d'érosion.</p> <p>Les granulats déposés permettront également un débordement facilité du cours d'eau sur la prairie humide.</p>

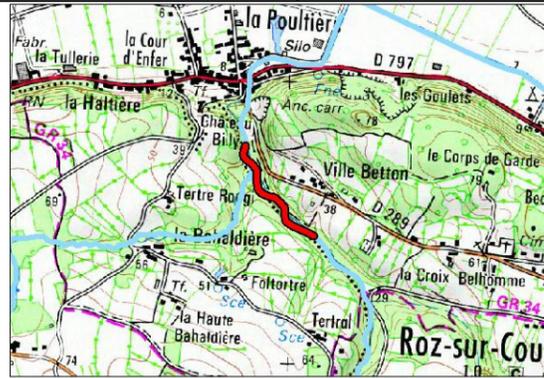
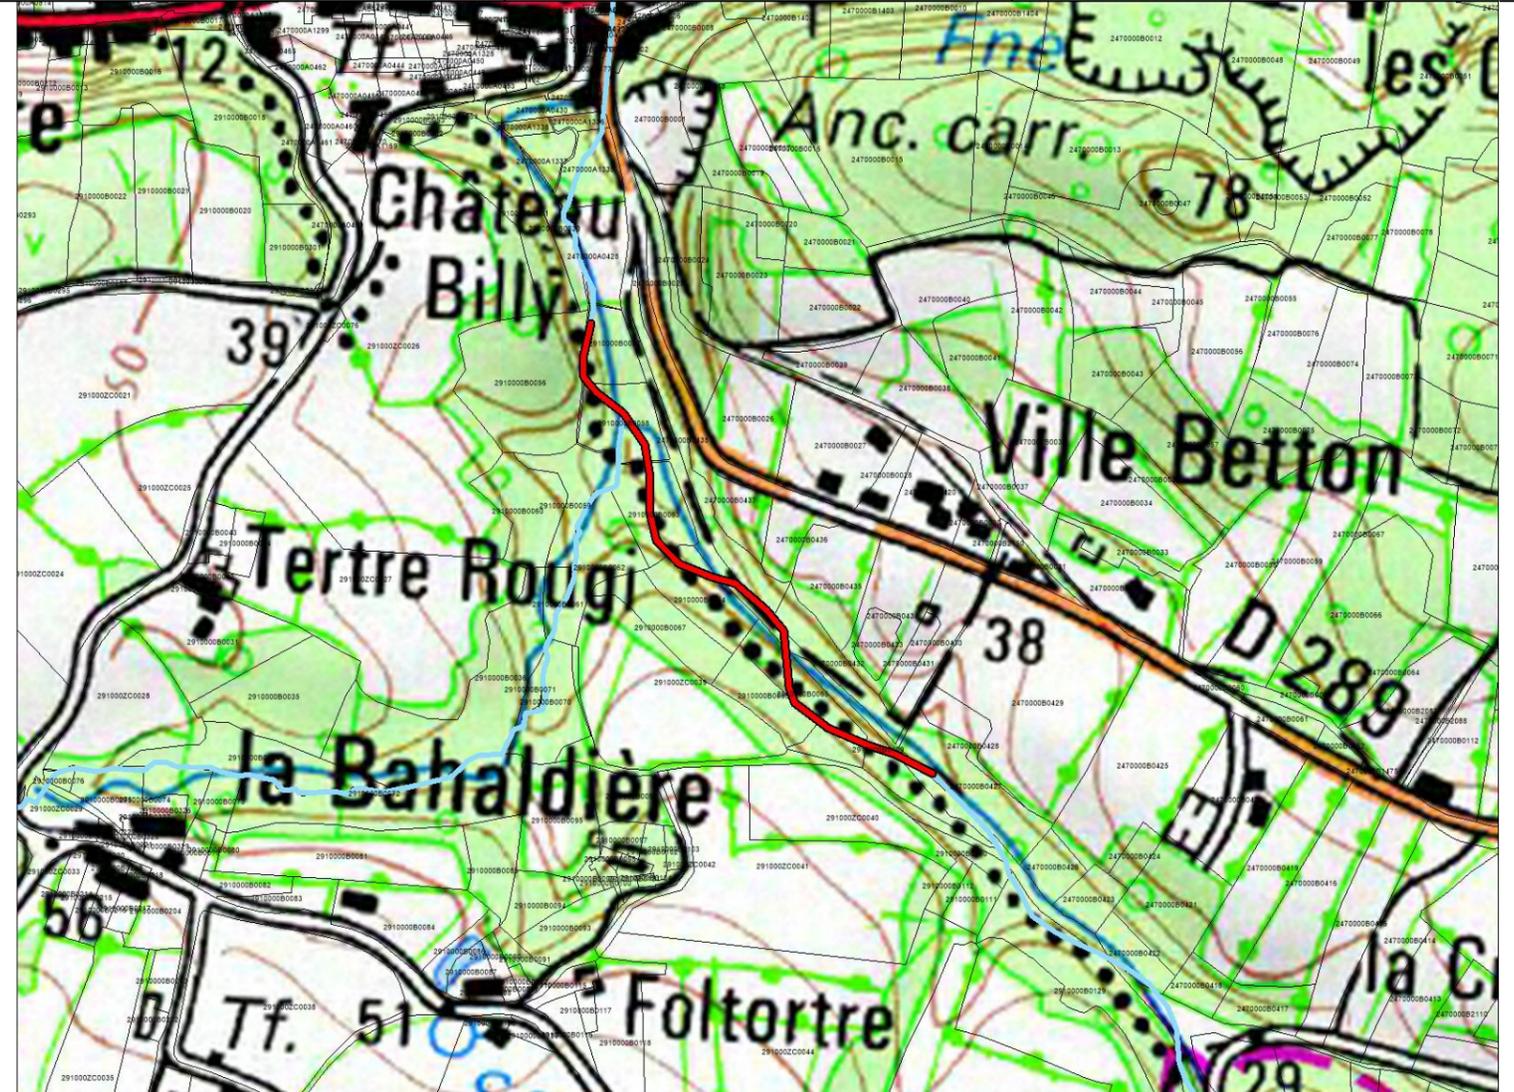
Type de travaux		Diversification des habitats		
Masse d'eau	Cours d'eau	Commune	Code du segment	Identifiant travaux
Le Guyoult de Epiniac à la mer	Tertre Marie (ruisseau de)	ROZ-SUR-COUESNON- 35247	TEMASEGO10	TRAVO1410

Description	Justification
<p><i>Caractéristiques du lit</i></p> <p>Largeur moyenne : 2 m Profondeur moyenne : 0,5 m Linéaire : 447 ml</p> <p><i>Caractéristiques techniques</i></p> <p>Recharge 0-150 mm : 75 m³ Blocs 200-400 mm : 90 Unités Coût : 6705 € HT / SIT 001 Techniques préconisées : P2</p>	<p>Amélioration de la diversité des habitats du lit et des berges en favorisant une plus grande diversité de faciès d'écoulement, de végétation de berge et en favorisant les zones de dépôts ou d'érosion.</p> <p>Les granulats déposés permettront également un débordement facilité du cours d'eau sur la prairie humide.</p>

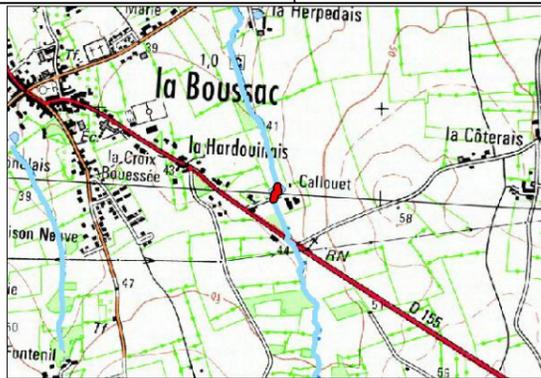
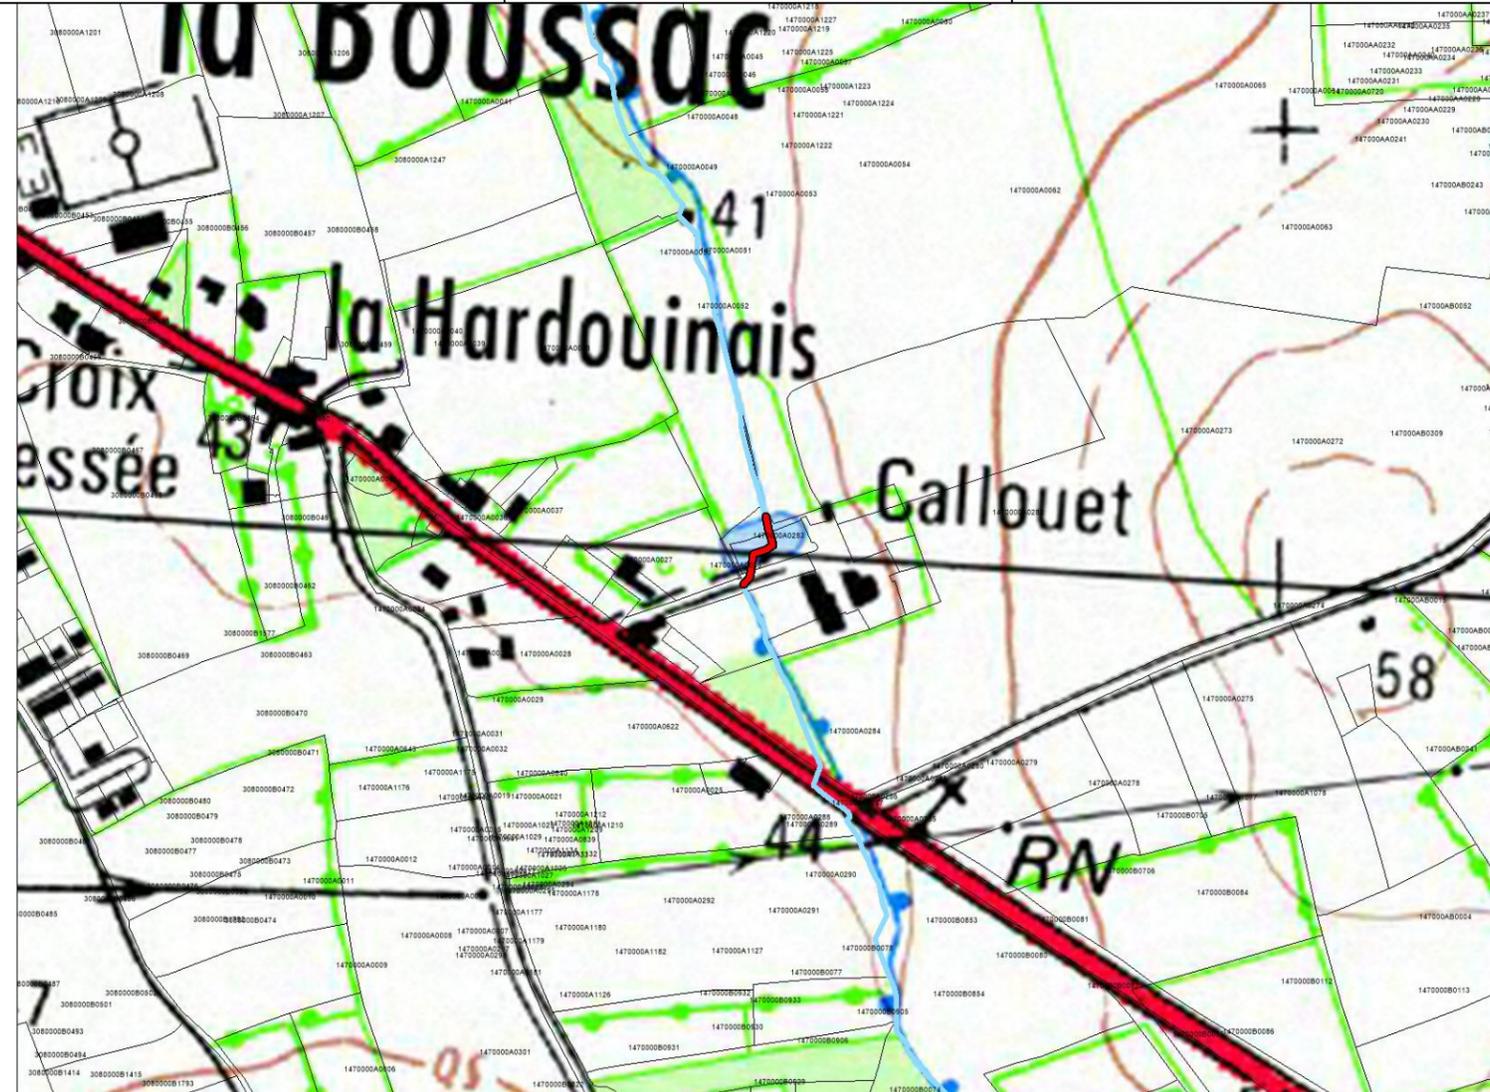
Type de travaux		Recréation d'un nouveau lit		
Masse d'eau	Cours d'eau	Commune	Code du segment	Identifiant travaux
Le Guyoult de sa source à Epiniac	Hauts Parfonds (ruisseau des)	LA BOUSSAC- 35034	HAPASEG004	TRAV00735

Description	Justification
<p>Caractéristiques du lit Largeur moyenne : 20 m Profondeur moyenne : 0,60 m Linéaire : 60 ml</p> <p>Gabarit futur Largeur moyenne en base: 0.8 m Profondeur moyenne : 0,60 m Ancien plan d'eau : création d'un lit Coût : 4800 € HT / SIT 509 Techniques préconisées : P1/P2/P3</p>	<p>Restauration totale de la morphologie du lit par recréation d'un lit. Actions légères inefficaces ici.</p> <p>Restauration de la fonction auto-épuratoire grâce aux échanges avec la zone hyporhéique, lutter contre les assècs du cours d'eau dus à sa situation perchée, diversifier les habitats du lit mineur et des berges et reconquérir des zones humides.</p>

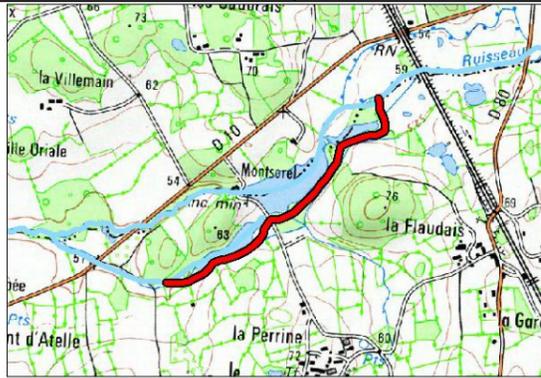
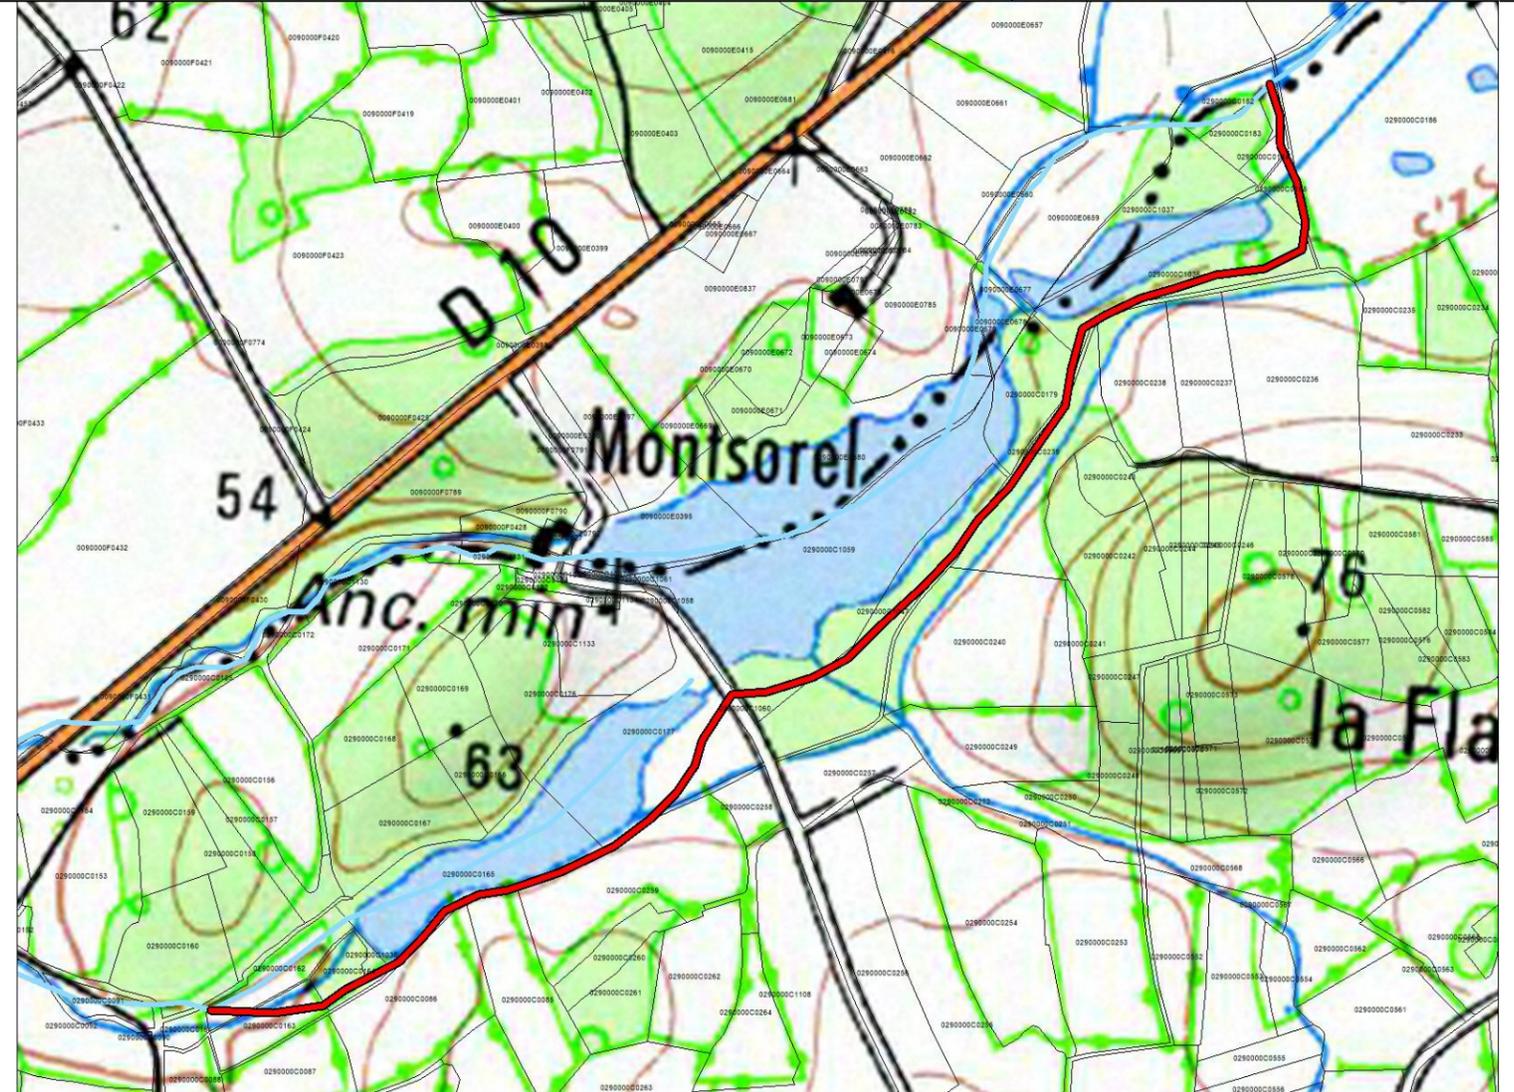
Type de travaux		Recréation d'un nouveau lit		
Masse d'eau	Cours d'eau	Commune	Code du segment	Identifiant travaux
Le Biez Jean de sa source à Plerguer	Pont Melin (ruisseau de)	BAGUER-MORVAN- 35009	POMESEGO12	TRAVO6509

Description	Justification
<p>Caractéristiques du lit Largeur moyenne : 0,8 m Profondeur moyenne : 0,6 m Linéaire : 1450 ml Plans annexés à la fiche action Coût : 75000 € HT / SIT 517 Techniques préconisées : P1/P2/P3</p>	<p>Contournement d'un plan d'eau sur plus de 1 450 m, en reprenant l'ancien talweg existant en rive gauche. Restauration de la fonction auto-épuratoire grâce aux échanges avec la zone hyporhéique, lutter contre les assècs du cours d'eau dus à sa situation perchée, diversifier les habitats du lit mineur et des berges et reconquérir des zones humides.</p>

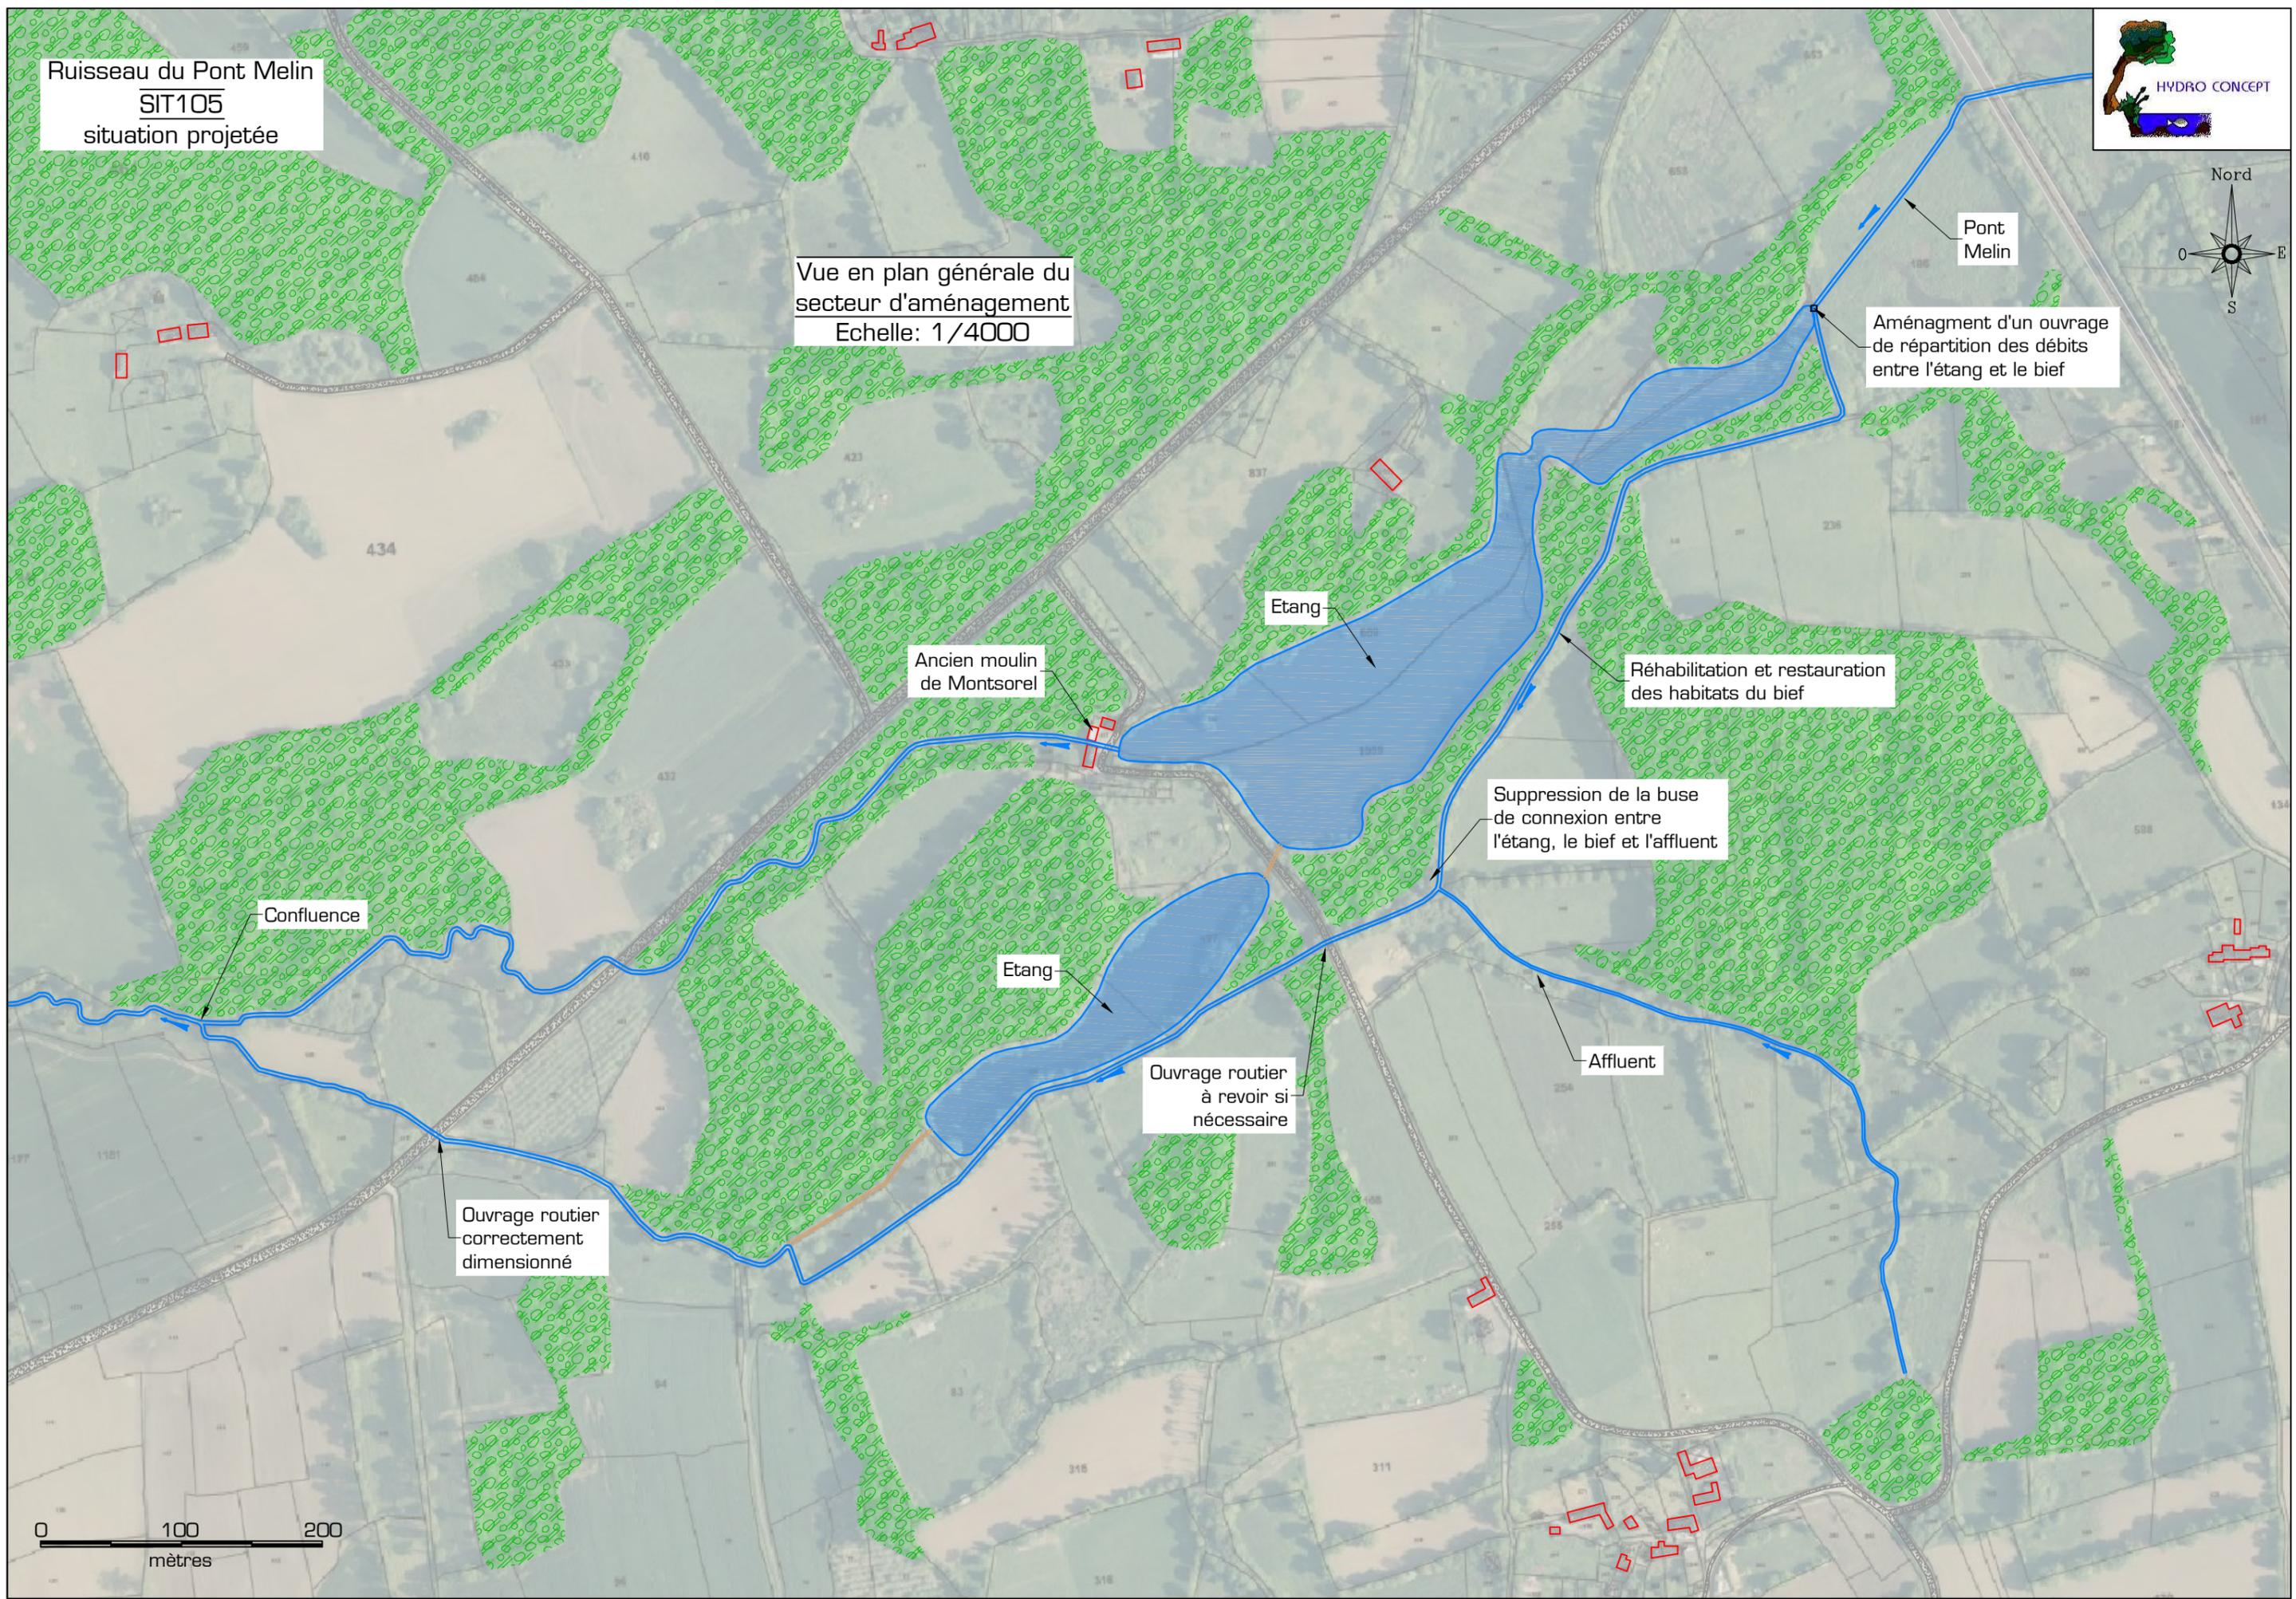
Vue en plan générale du
secteur d'aménagement
Echelle: 1/4000

Amélioration de la diversité des habitats aquatiques et de berge

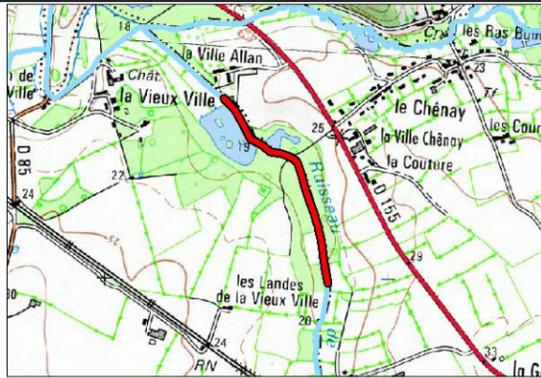
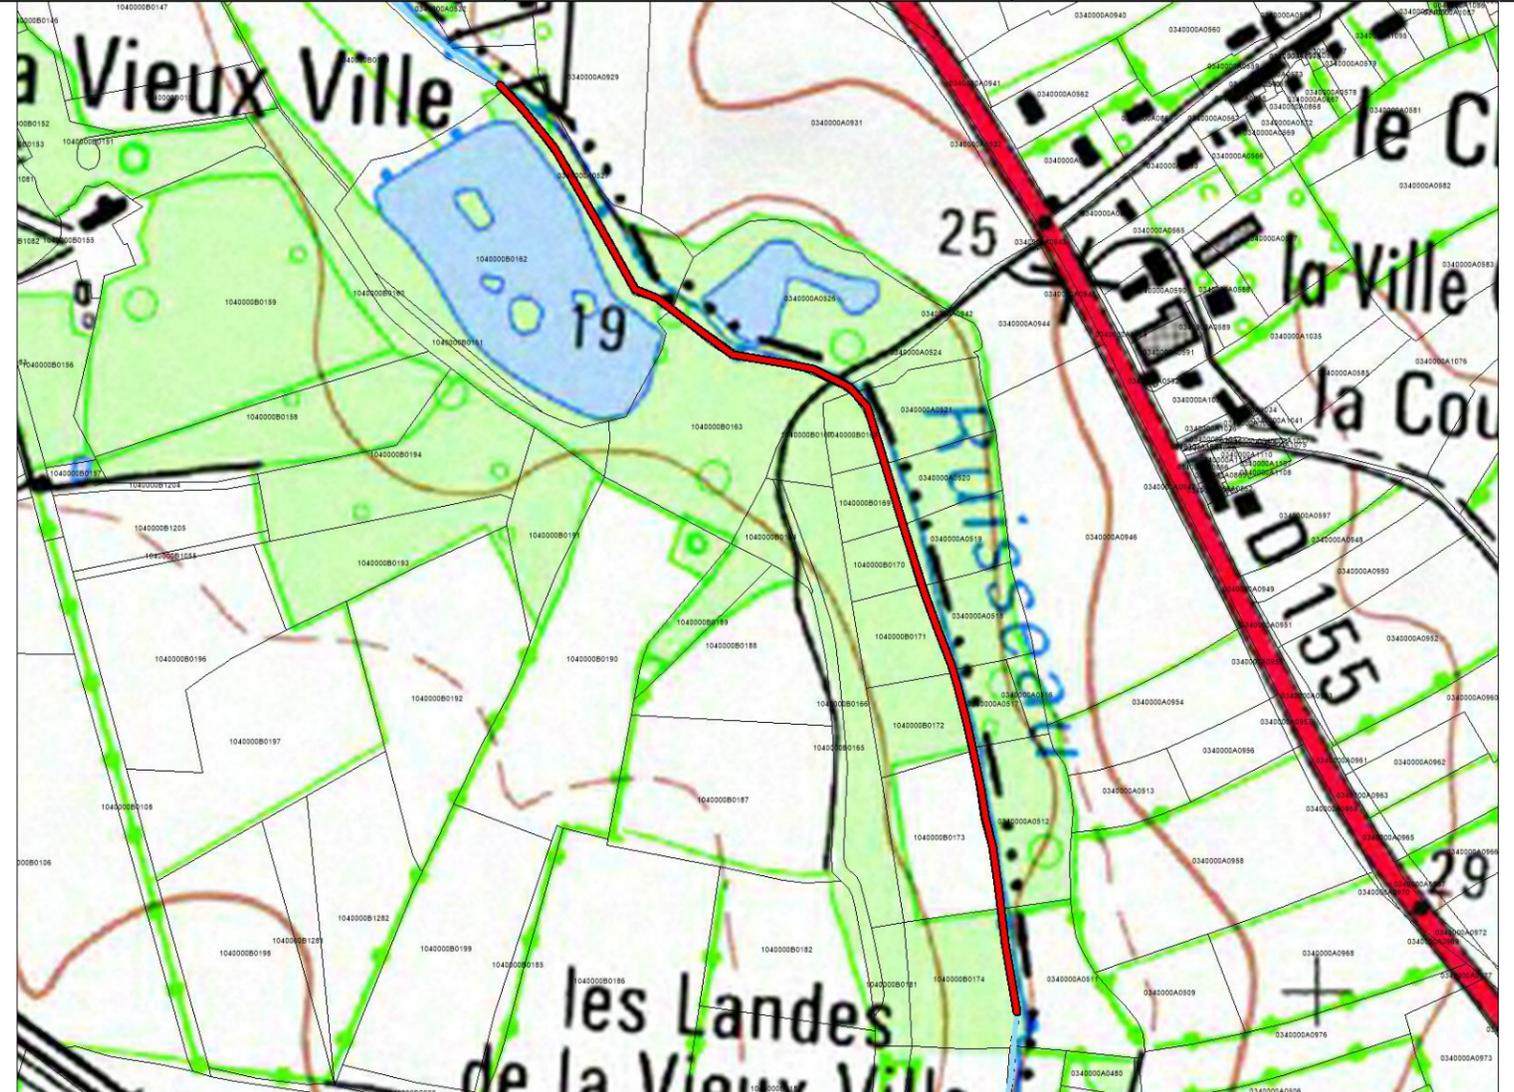
Type de travaux		Réduction de section		
Masse d'eau	Cours d'eau	Commune	Code du segment	Identifiant travaux
Le Landal de sa source au Guyout	Landal (ruisseau de)	LA BOUSSAC- 35034	LANDSEGO09	TRAVO2214

Description	Justification
<p><i>Caractéristiques du lit</i> Largeur moyenne : 2,5 m Profondeur moyenne : 0,7 m Linéaire : 806 ml</p> <p><i>Caractéristiques techniques</i> Recharge 0-150 mm : 400 m³ Blocs 200-400 mm : 500 Unités Coût : 25000 € HT / SIT 102 Techniques préconisées : P7</p>	Amélioration de la diversité des habitats du lit et des berges en favorisant une plus grande diversité de faciès d'écoulement, de végétation de berge et en favorisant les zones de dépôts ou d'érosion
