Dossier de Déclaration d'Intérêt Général et d'Autorisation Environnementale Unique pour la restauration et l'entretien des cours d'eau sur les bassins côtiers de Dol-de-Bretagne

Phase 4 : Dossier de déclaration d'intérêt général et d'autorisation environnementale unique

DOCUMENT C : PLAN AVANT PROJET

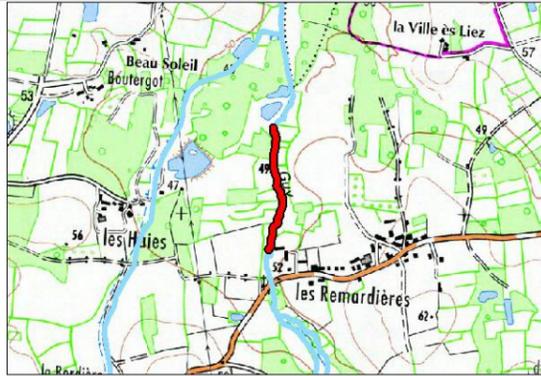
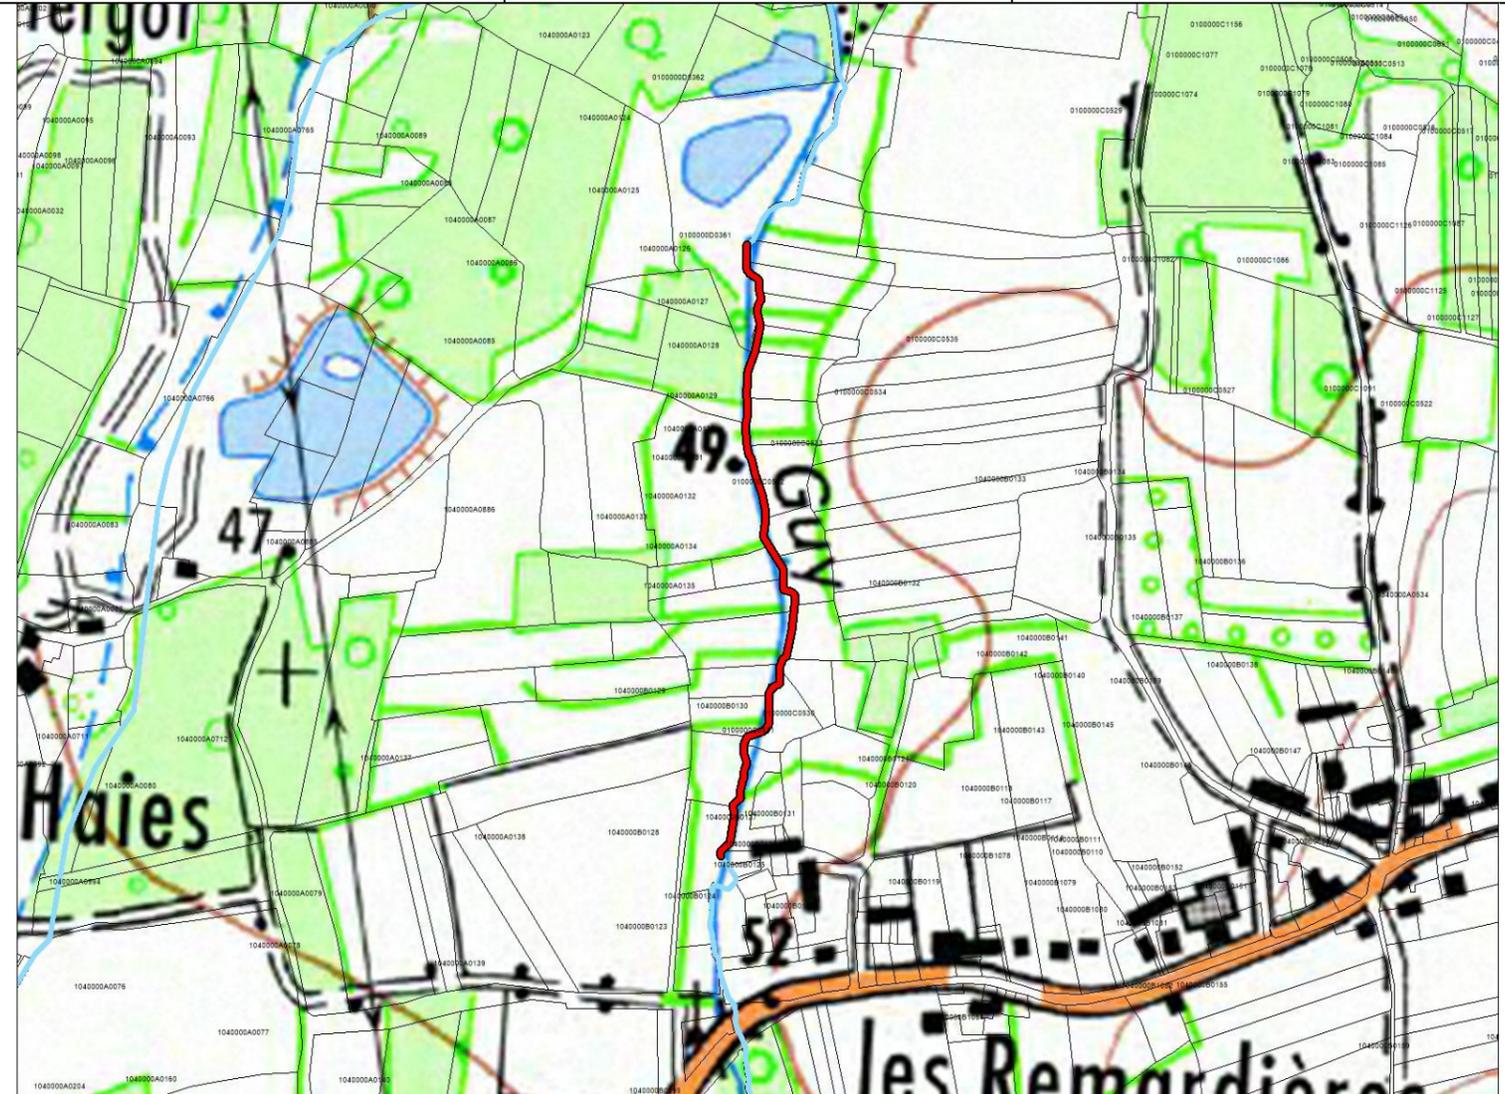
Type de travaux		Réduction de section		
Masse d'eau	Cours d'eau	Commune	Code du segment	Identifiant travaux
Le Meleuc	Tertre Guy (ruisseau du)	SAINT-PIERRE-DE-PLESGUEN- 35308	TEGUSEG004	TRAVO1885

Description	Justification
<p>Caractéristiques du lit Largeur moyenne : 1 m Profondeur moyenne : 0,9 m Linéaire : 475 ml</p> <p>Caractéristiques techniques Recharge 0-150 mm : 100 m³ Blocs 200-400 mm : 250 Unités Coût : 6000 € HT / SIT 513 Techniques préconisées : P7</p>	<p>Amélioration de la diversité des habitats du lit et des berges en favorisant une plus grande diversité de faciès d'écoulement, de végétation de berge et en favorisant les zones de dépôts ou d'érosion</p>

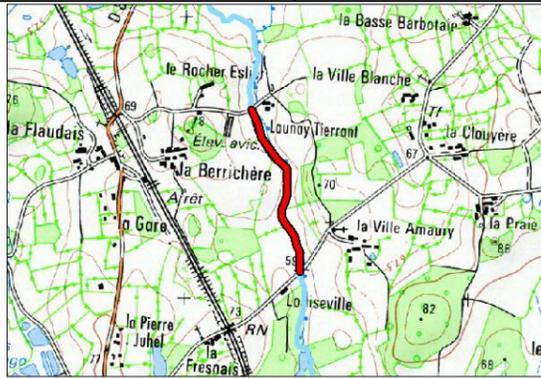
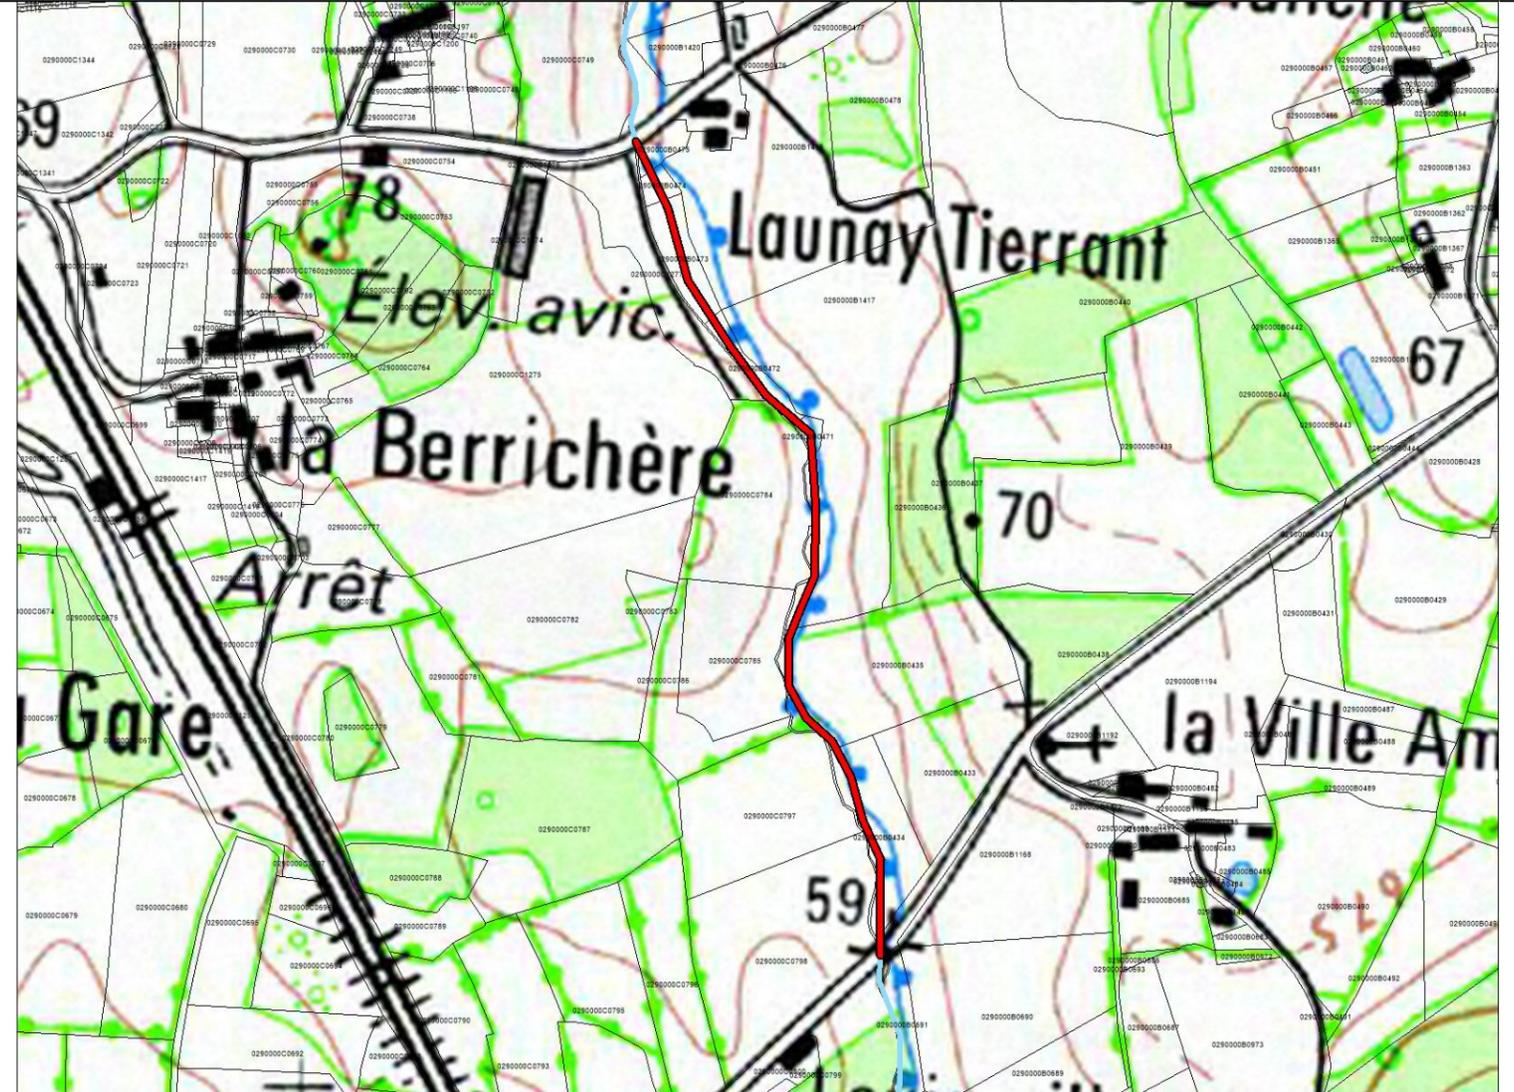
Type de travaux	Réhaussement du lit incisé par rechargement de solide en plein			
Masse d'eau	Cours d'eau	Commune	Code du segment	Identifiant travaux
Le Biez Jean de sa source à Plerguer	Chaise (ruisseau de la)	BONNEMAIN- 35029	CHAISEG004	TRAVO1058

Description	Justification
<p><i>Caractéristiques du lit</i> Largeur moyenne : 0,8 m Profondeur moyenne : 0,7 m Linéaire : 637 ml</p> <p><i>Caractéristiques techniques</i> Recharge 0-150 mm : 350 m³ Coût : 20384 € HT / SIT 517 Techniques préconisées : P6</p>	Amélioration de la diversité des habitats du lit et des berges en favorisant une plus grande diversité de faciès d'écoulement, de végétation de berge et en favorisant les zones de dépôts ou d'érosion

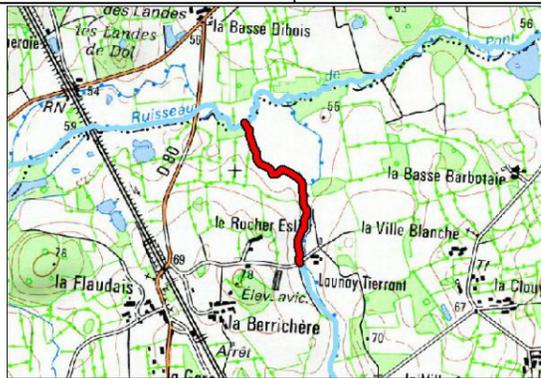
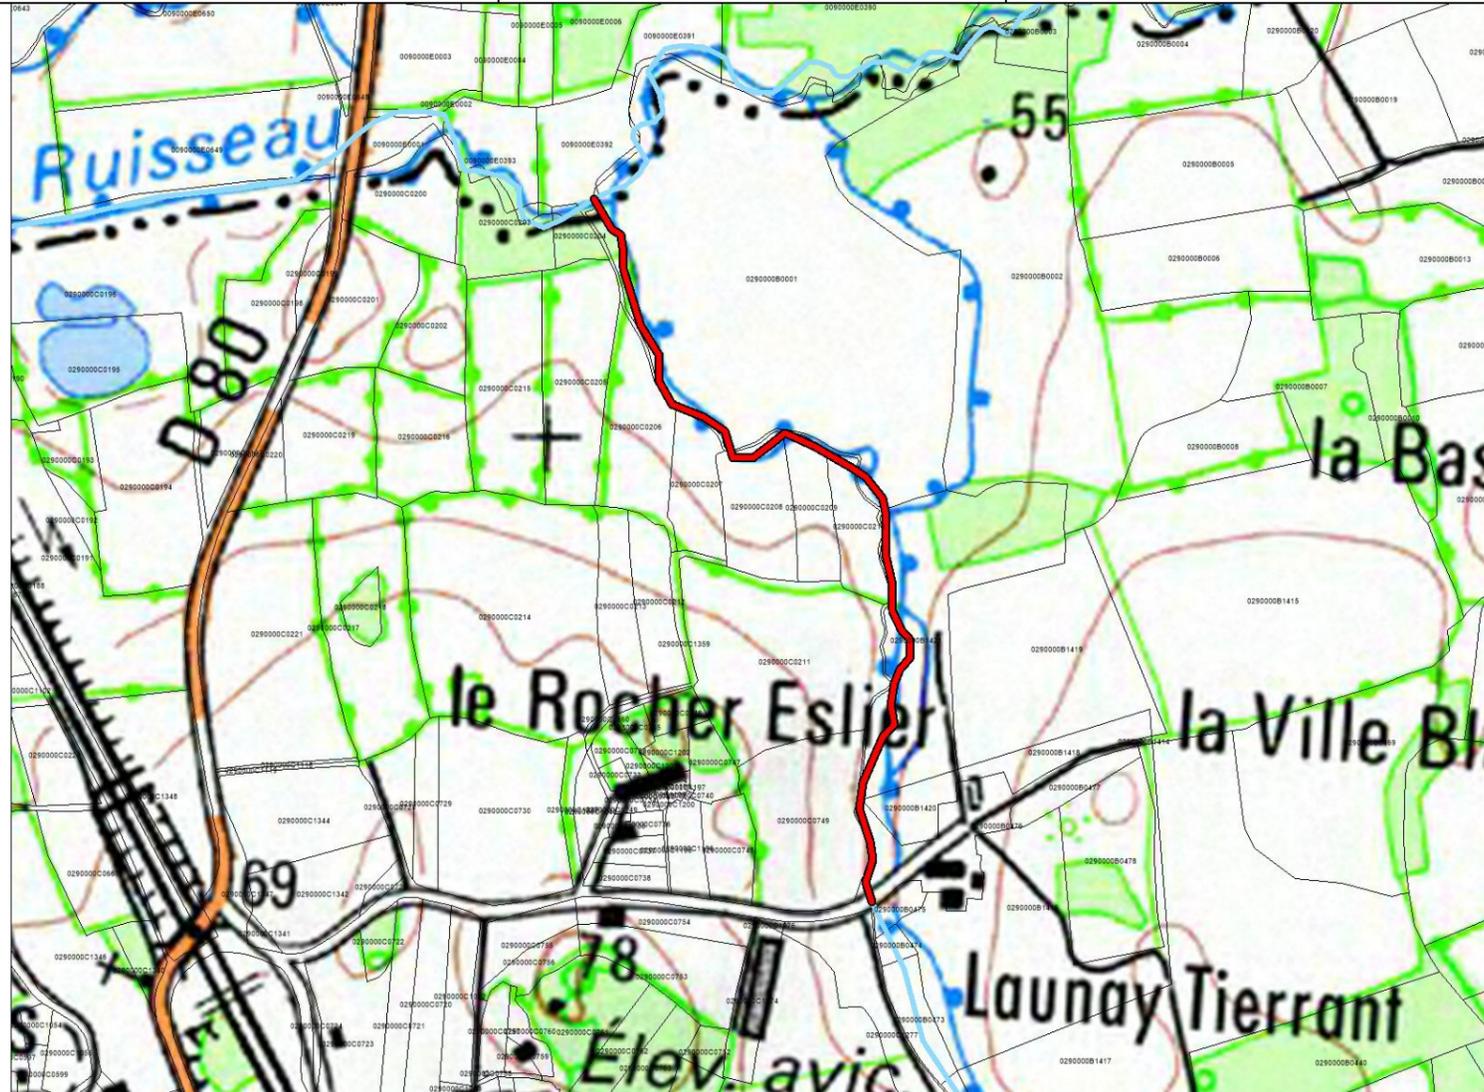
Le Biez Jean de sa source à Plerguer Chaise (ruisseau de la) BONNEMAIN- 35029 CHASEG005 TRAVO1062

Description	Justification
<p>Caractéristiques du lit Largeur moyenne : 0,8 m Profondeur moyenne : 1 m Linéaire : 652 ml</p> <p>Caractéristiques techniques Recharge 0-150 mm : 350 m³ Coût : 20864 € HT / SIT 517 Techniques préconisées : P6</p>	<p>Amélioration de la diversité des habitats du lit et des berges en favorisant une plus grande diversité de faciès d'écoulement, de végétation de berge et en favorisant les zones de dépôts ou d'érosion</p>

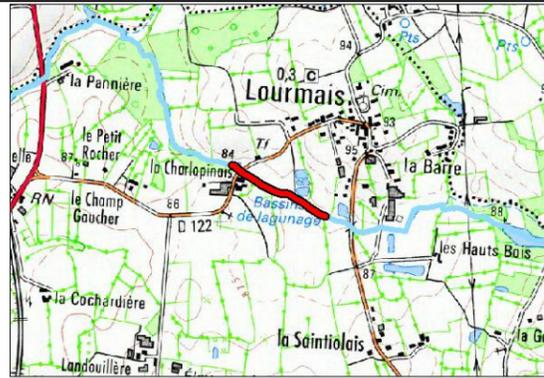
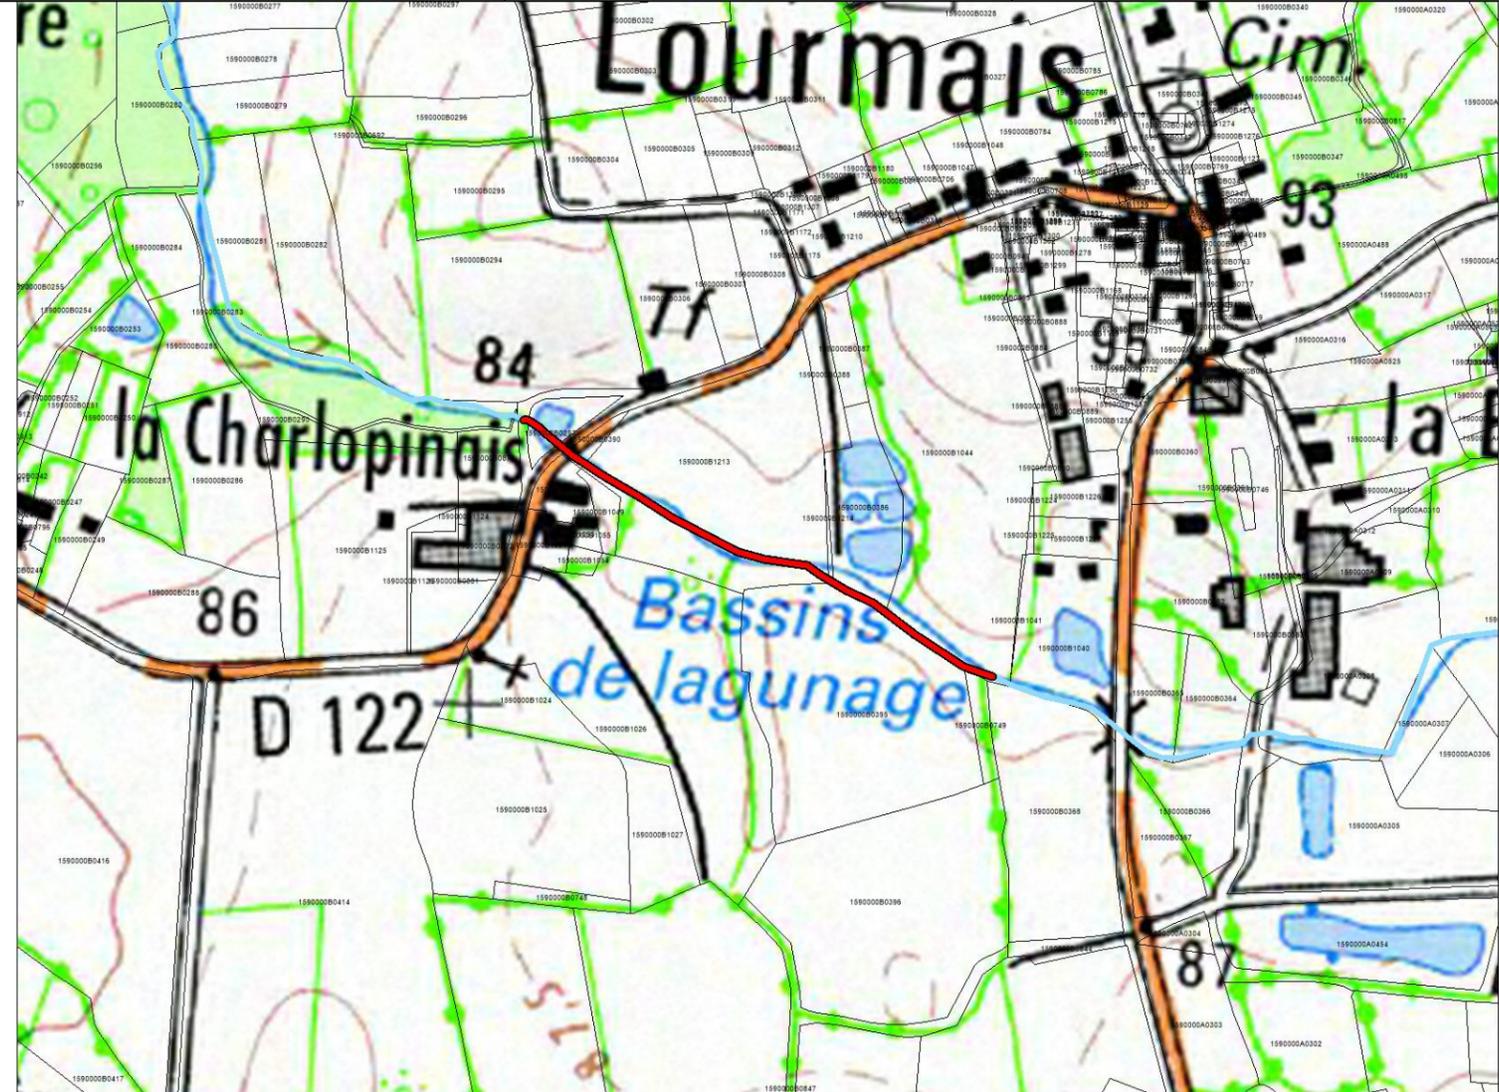
Masse d'eau Le Biez Jean de sa source à Plerguer
Cours d'eau Lourmais (ruisseau de)
Commune LOURMAIS- 35159
Code du segment LOURSEGO02
Identifiant travaux TRAV00395

Description	Justification
<p>Caractéristiques du lit Largeur moyenne : 1,2 m Profondeur moyenne : 2 m Linéaire : 382 ml</p> <p>Caractéristiques techniques Recharge 0-150 mm : 310 m³ Coût : 18336 € HT / SIT 109 Techniques préconisées : P6</p>	<p>Amélioration de la diversité des habitats du lit et des berges en favorisant une plus grande diversité de faciès d'écoulement, de végétation de berge et en favorisant les zones de dépôts ou d'érosion</p>

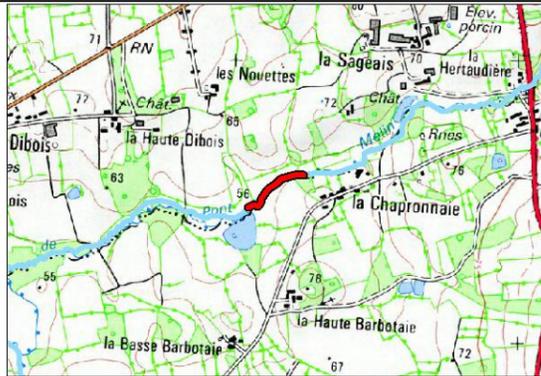
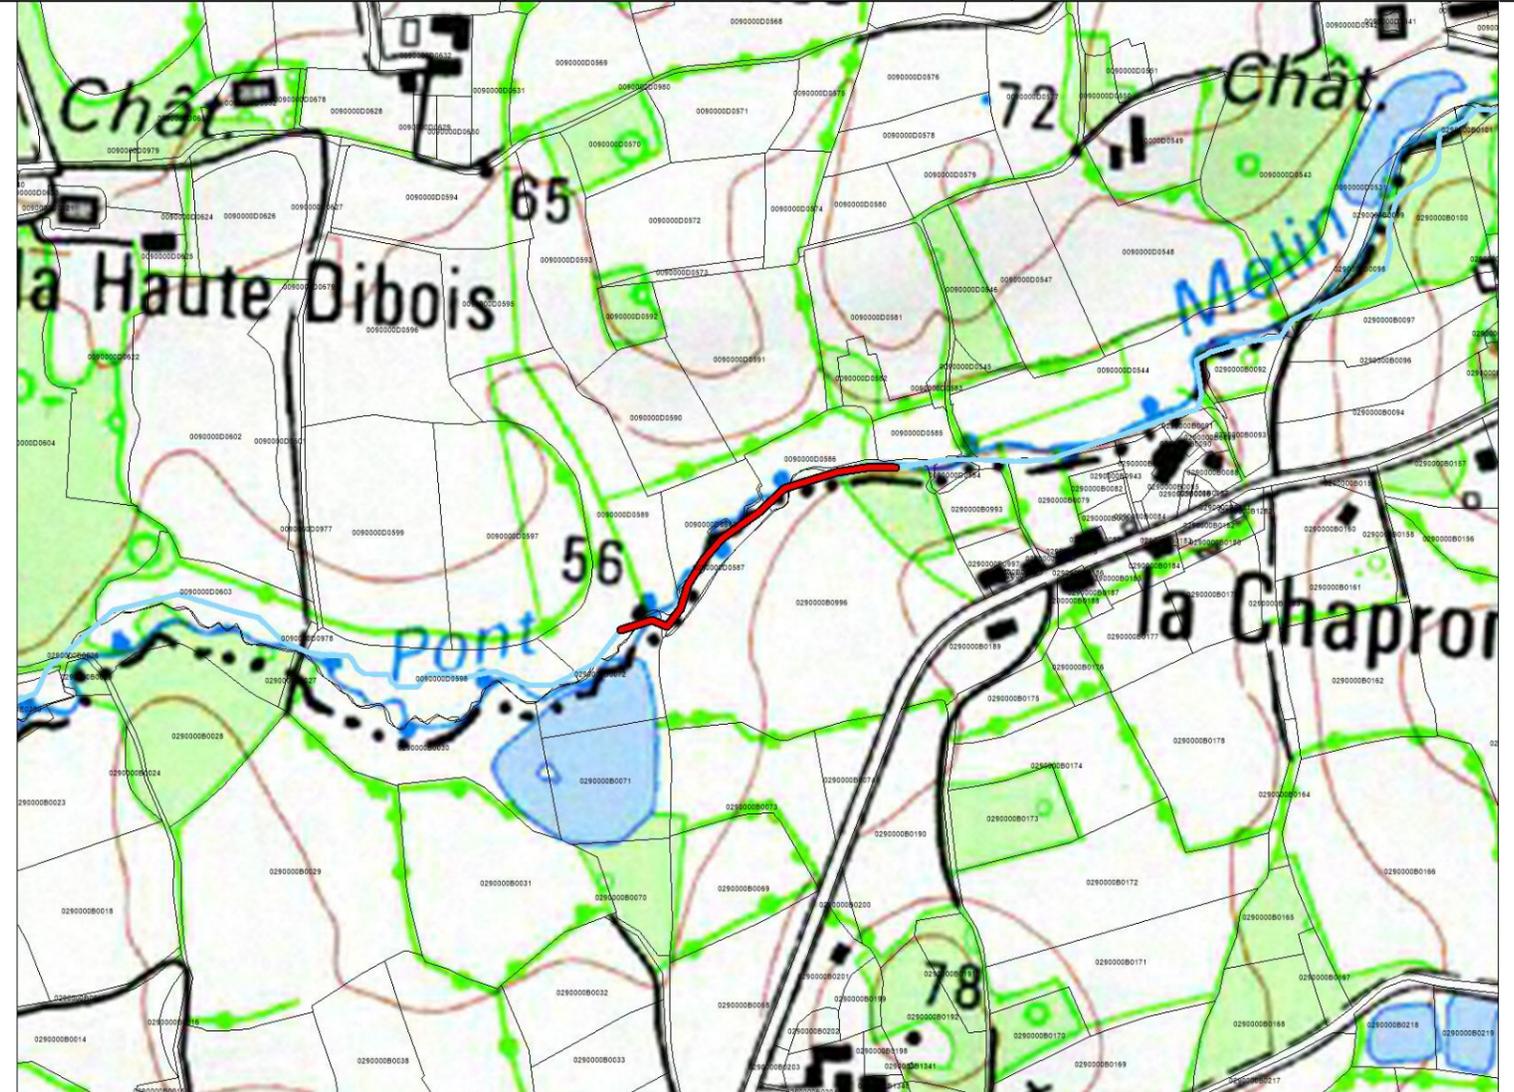
Type de travaux	Réhaussement du lit incisé par rechargement de solide en plein			
Masse d'eau	Cours d'eau	Commune	Code du segment	Identifiant travaux
Le Biez Jean de sa source à Plerguer	Pont Melin (ruisseau de)	BONNEMAIN- 35029	POMESEGOO4	TRAV00979

Description	Justification
<p>Caractéristiques du lit Largeur moyenne : 0,9m Profondeur moyenne : 0,8 m Linéaire : 247 ml</p> <p>Caractéristiques techniques Recharge 0-150 mm : 120 m³ Coût : 8892 € HT / SIT 517 Techniques préconisées : P6</p>	<p>Amélioration de la diversité des habitats du lit et des berges en favorisant une plus grande diversité de faciès d'écoulement, de végétation de berge et en favorisant les zones de dépôts ou d'érosion</p>

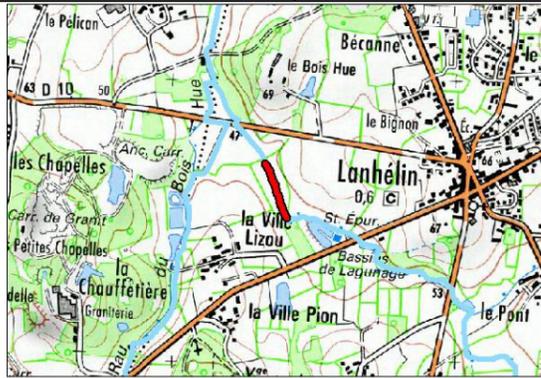
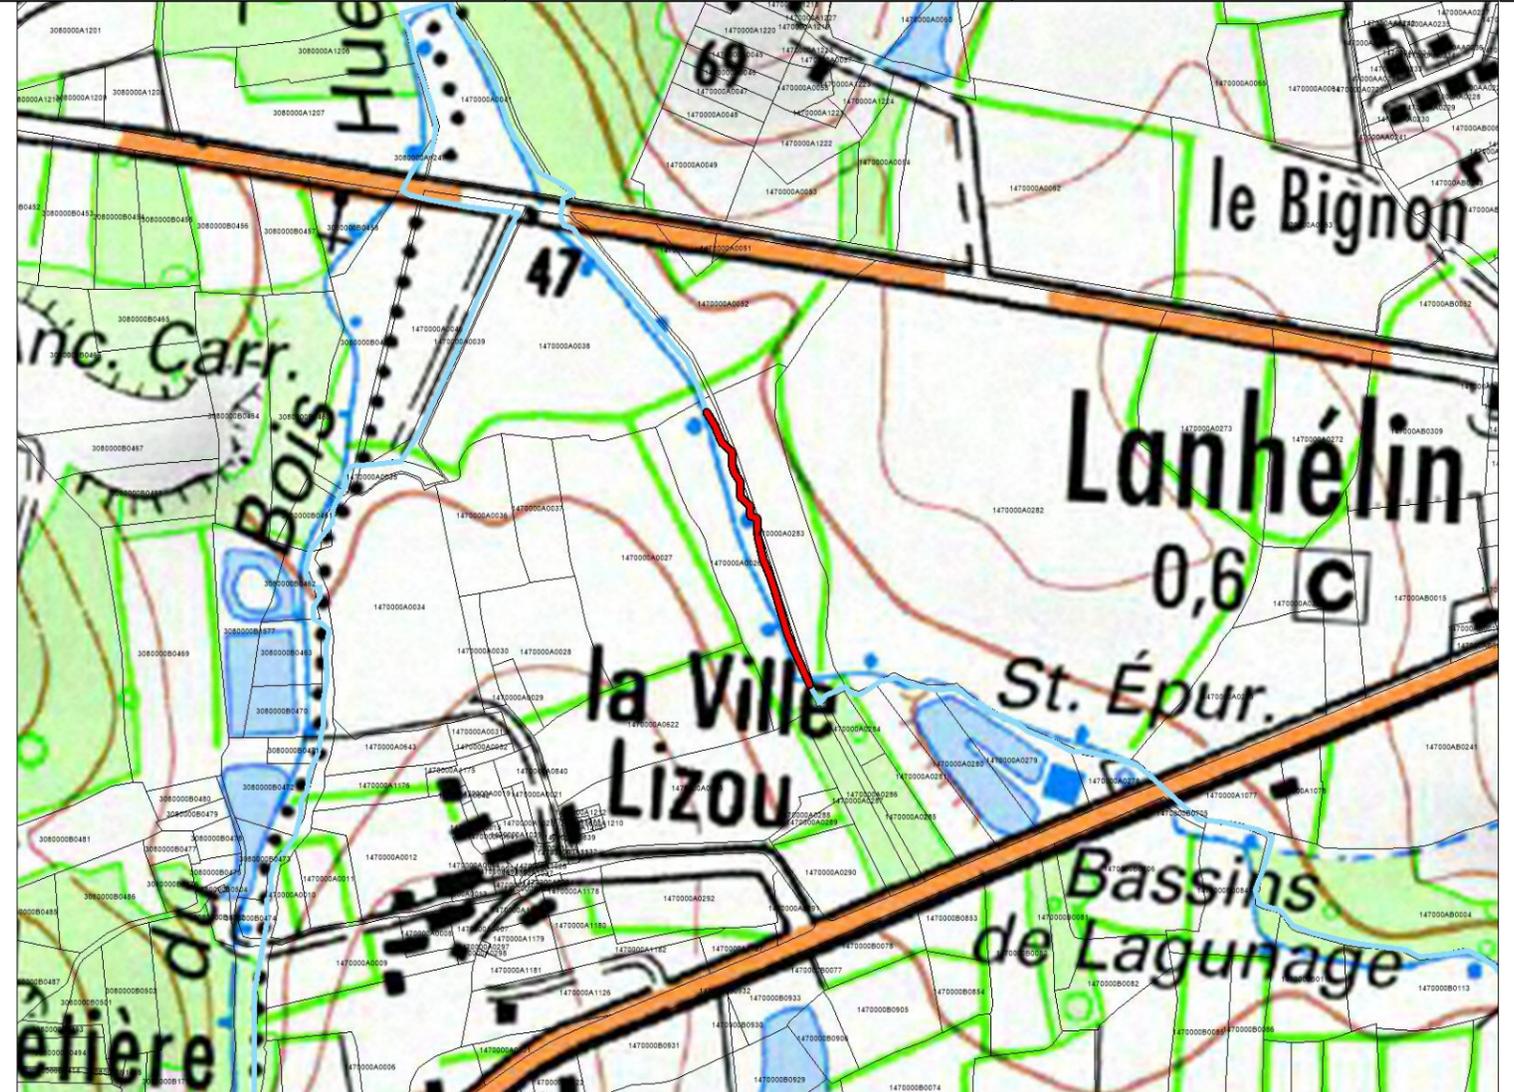
Type de travaux	Réhaussement du lit incisé par rechargement de solide en tâche			
Masse d'eau	Cours d'eau	Commune	Code du segment	Identifiant travaux
Le Meleuc	Champ Gelé (ruisseau du)	LANHELIN- 35147	CHGESEGO09	TRAV00469

Description	Justification
<p>Caractéristiques du lit Largeur moyenne : 1,25 m Profondeur moyenne : 1 m Linéaire : 213 ml</p> <p>Caractéristiques techniques Recharge 0-150 mm : 80 m³ Coût : 4800 € HT / SIT 105 Techniques préconisées : P5</p>	<p>Amélioration de la diversité des habitats du lit et des berges en favorisant une plus grande diversité de faciès d'écoulement, de végétation de berge et en favorisant les zones de dépôts ou d'érosion</p>

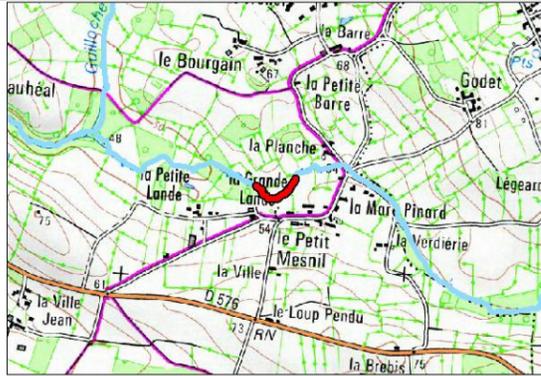
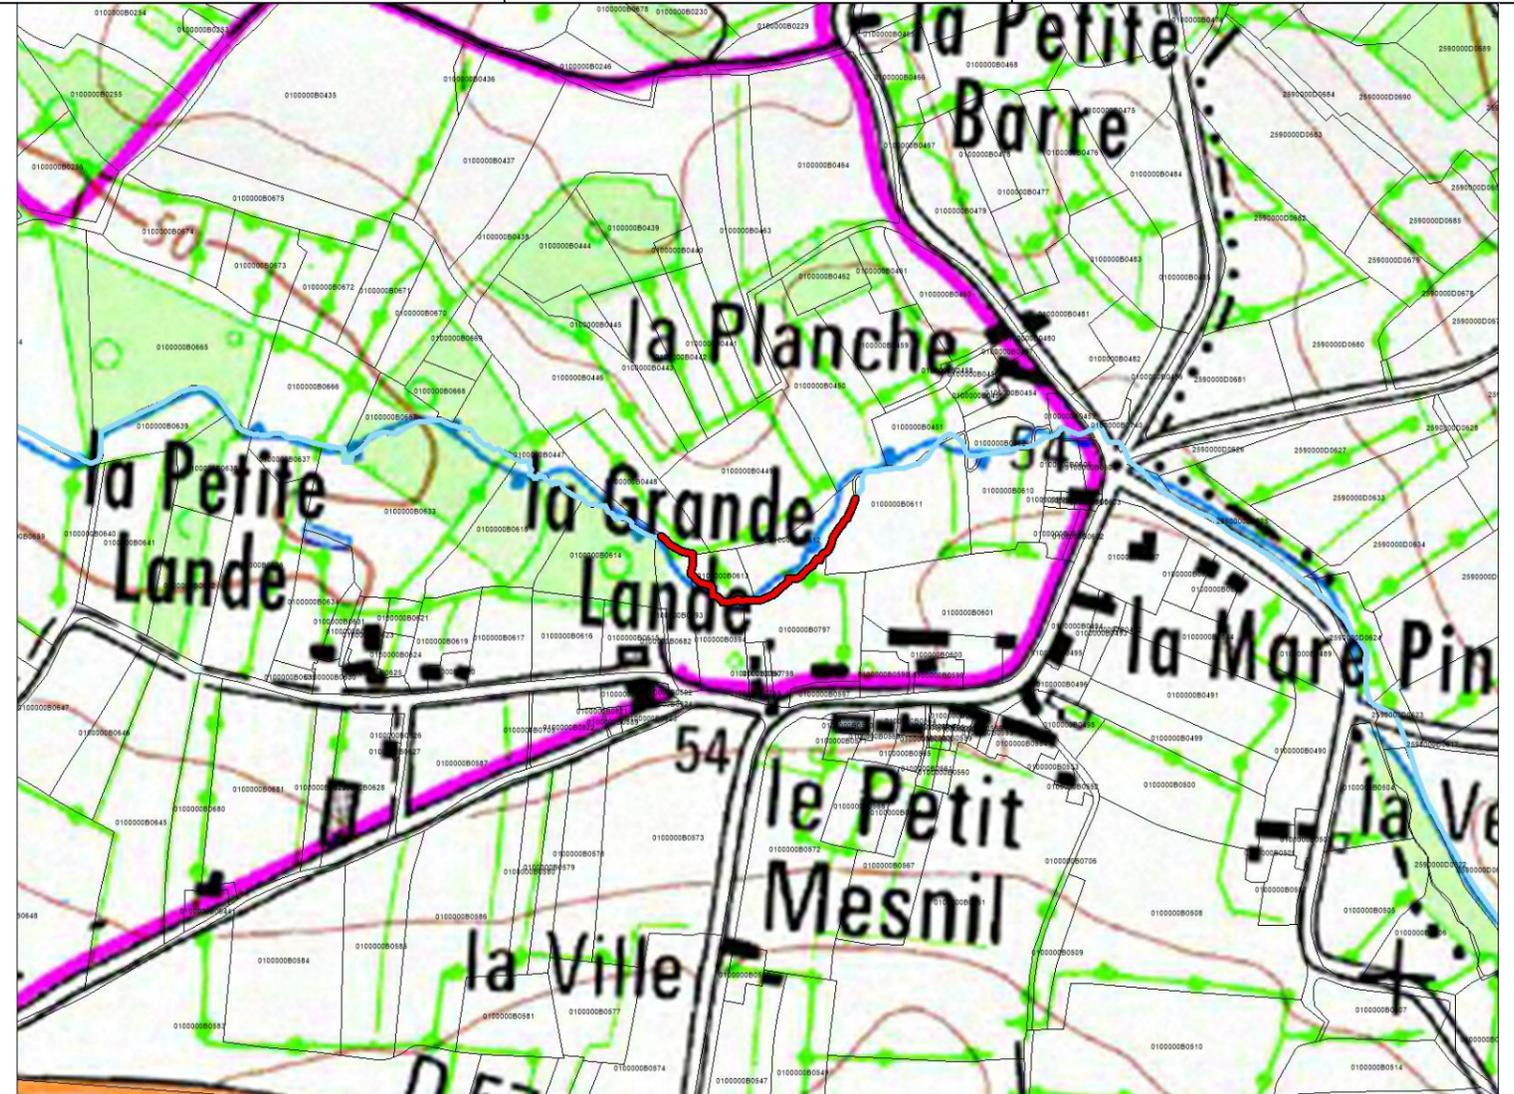
Type de travaux	Réhaussement du lit incisé par rechargement de solide en tâche			
Masse d'eau	Cours d'eau	Commune	Code du segment	Identifiant travaux
Le Guilloche de sa source au Guyoult	Mare Pinard (ruisseau de la)	BAGUER-PICAN- 35010	MAPISEGO04	TRAV06504

Description	Justification
<p>Caractéristiques du lit Largeur moyenne : 1 m Profondeur moyenne : 0,8 m Linéaire : 210 ml</p> <p>Caractéristiques techniques Recharge 0-150 mm : 40 m³ Coût : 2200 € HT / SIT 505 Techniques préconisées : P5</p>	<p>Amélioration de la diversité des habitats du lit et des berges en favorisant une plus grande diversité de faciès d'écoulement, de végétation de berge et en favorisant les zones de dépôts ou d'érosion</p>

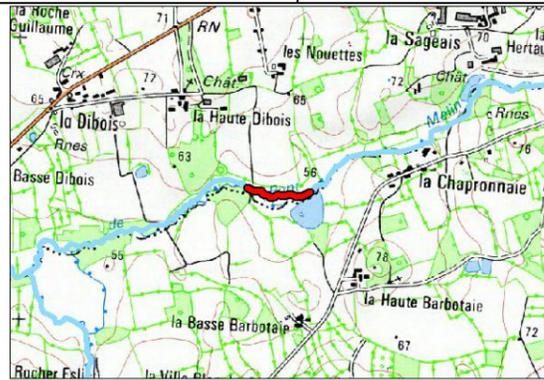
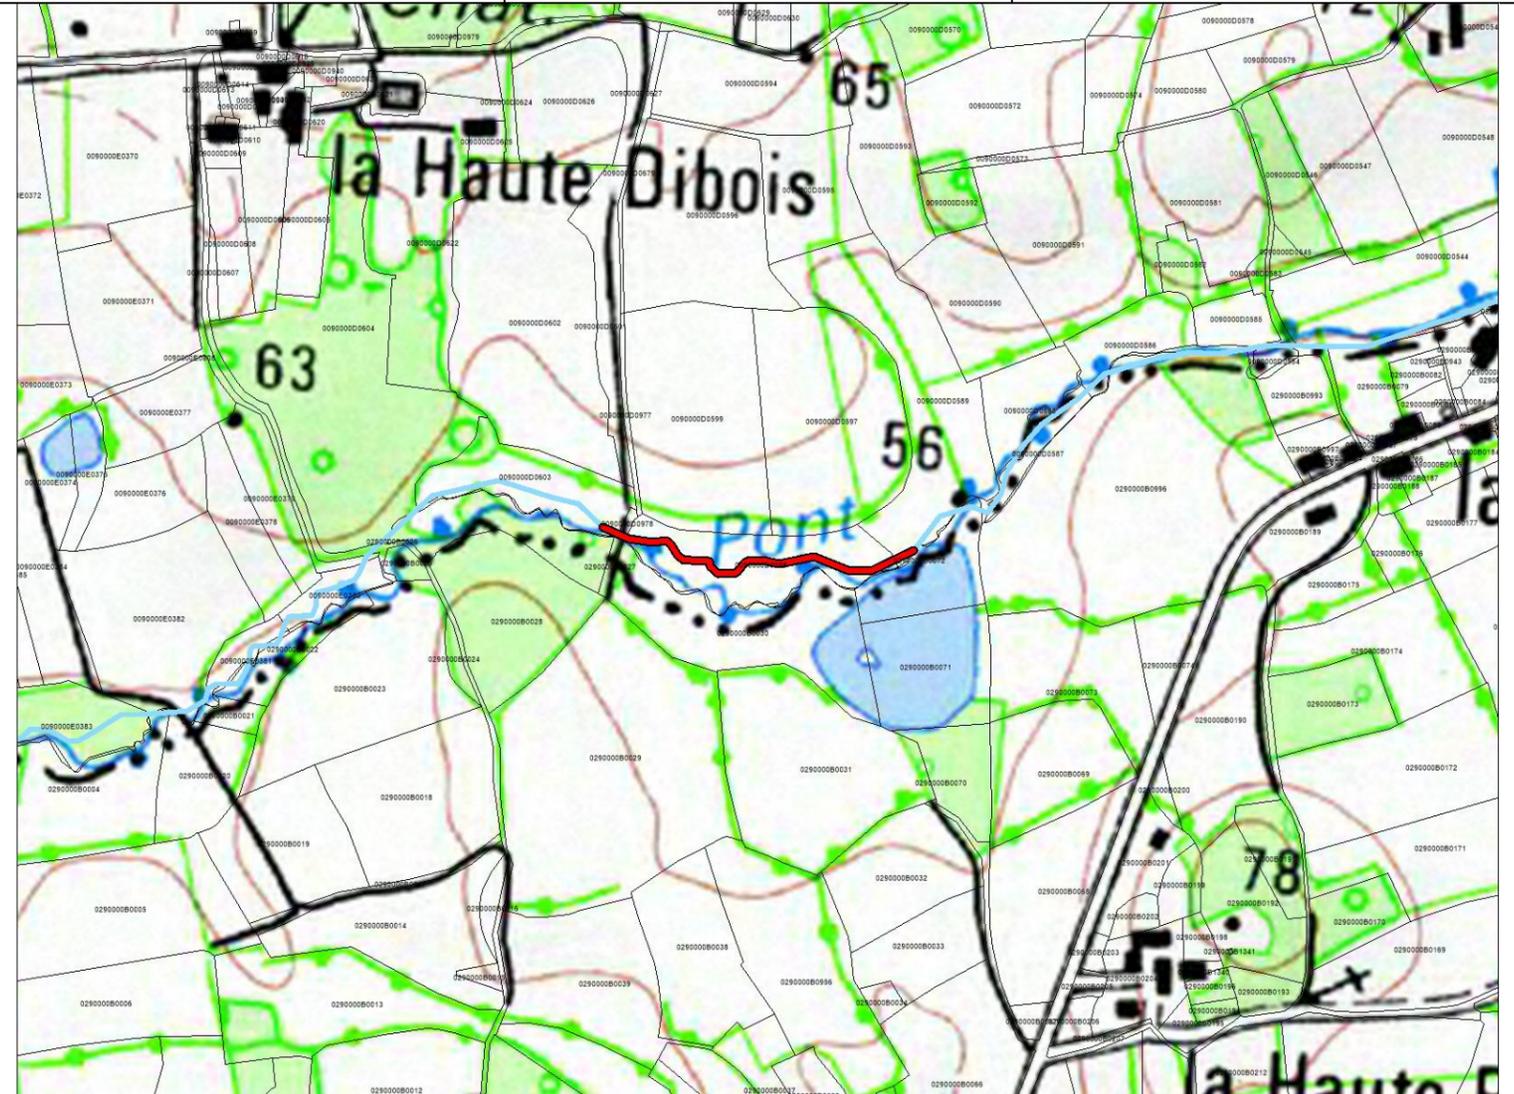
Type de travaux		Réhaussement du lit incisé par rechargement de solide en tâche		
Masse d'eau	Cours d'eau	Commune	Code du segment	Identifiant travaux
Le Biez Jean de sa source à Plerguer	Pont Melin (ruisseau de)	BAGUER-MORVAN- 35009	POMESEGO06	TRAV00980

Description	Justification
<p>Caractéristiques du lit Largeur moyenne : 2,2 m Profondeur moyenne : 0,3 m Linéaire : 243 ml</p> <p>Caractéristiques techniques Recharge 0-150 mm : 160 m³ Coût : 9622 € HT / SIT 517 Techniques préconisées : P5</p>	<p>Amélioration de la diversité des habitats du lit et des berges en favorisant une plus grande diversité de faciès d'écoulement, de végétation de berge et en favorisant les zones de dépôts ou d'érosion</p>

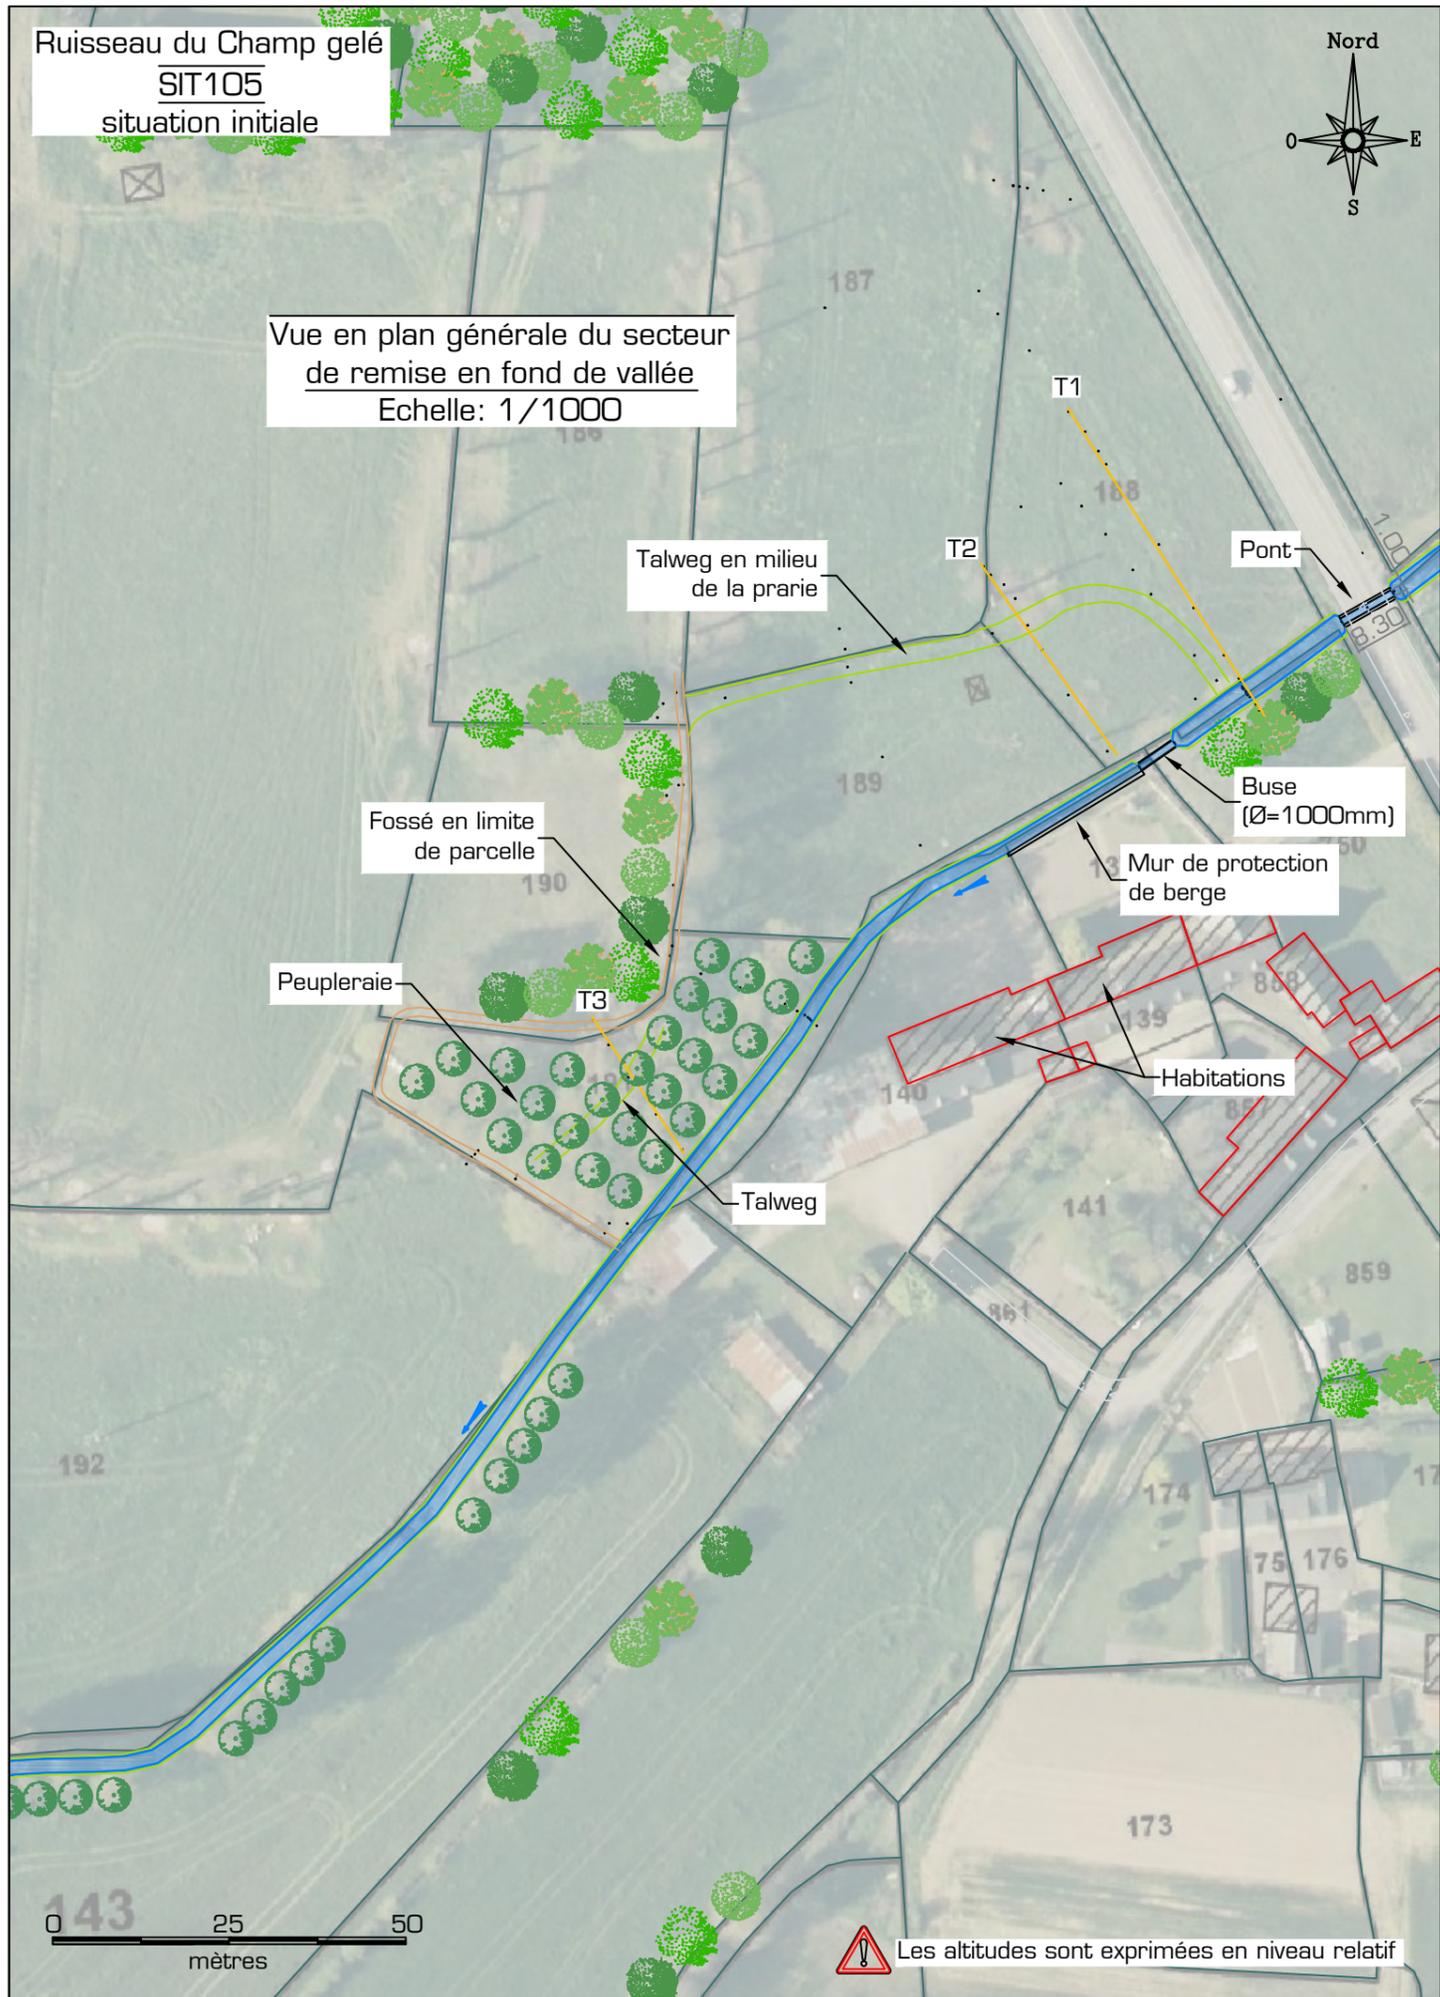
Ruisseau du Champ gelé
SIT105
situation initiale

Vue en plan générale du secteur
de remise en fond de vallée
Echelle: 1/1000

Les altitudes sont exprimées en niveau relatif

Description	Justification
<p>Caractéristiques du lit Largeur moyenne : 2.5 m Profondeur moyenne : 0.6 m. Linéaire : 250 ml Adapter le gabarit du lit aux conditions hydrologiques du cours d'eau : la section doit permettre l'écoulement à pleins bords d'un débit journalier de fréquence 1à2 ans. Techniques préconisées : P1/P2/P3 Coût : 25000 € HT / SIT 105</p>	<p>Restauration de la fonction auto-épuration grâce aux échanges avec la zone hyporhéique, lutter contre les assècs du cours d'eau dus à sa situation perchée, diversifier les habitats du lit mineur et des berges et reconquérir des zones humides.</p>

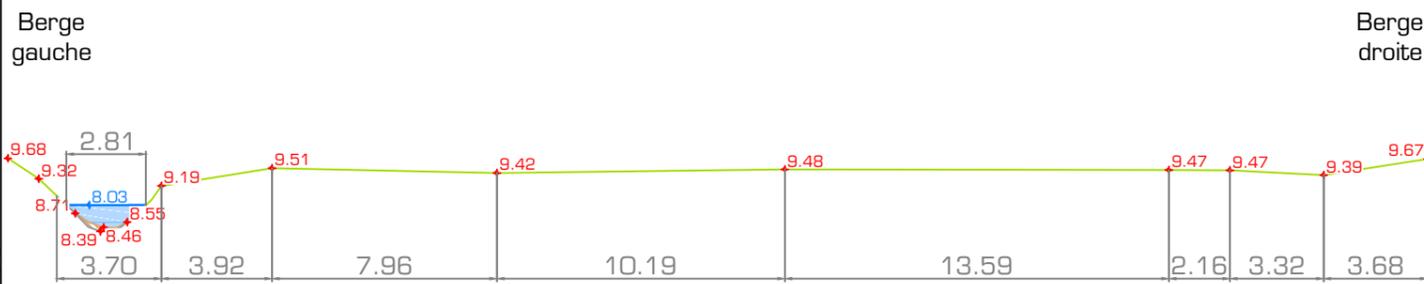
Transect 1
Echelle X:1/250; Y: 1/125

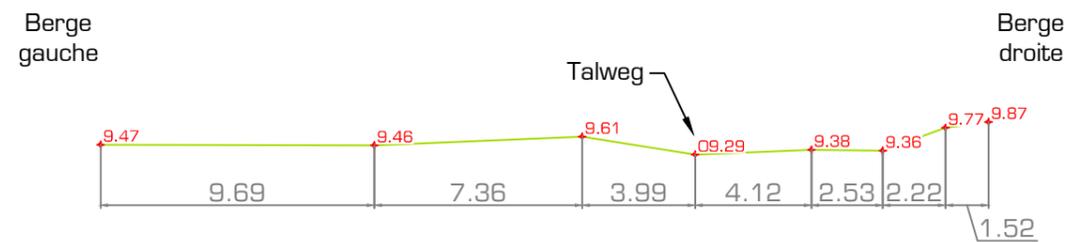
Transect 2
Echelle X:1/250; Y: 1/125

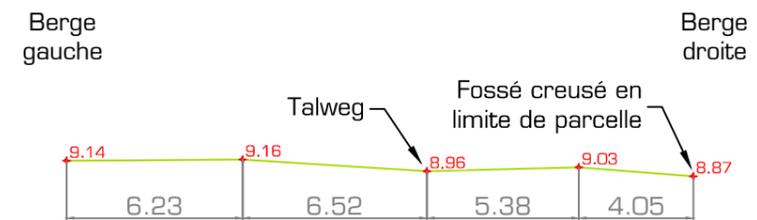
Transect 3
Echelle X:1/250; Y: 1/125
