Dossier de Déclaration d'Intérêt Général et d'Autorisation Environnementale Unique pour la restauration et l'entretien des cours d'eau sur les bassins côtiers de Dol-de-Bretagne

Phase 4 : Dossier de déclaration d'intérêt général et d'autorisation environnementale unique

DOCUMENT C : PLAN AVANT PROJET

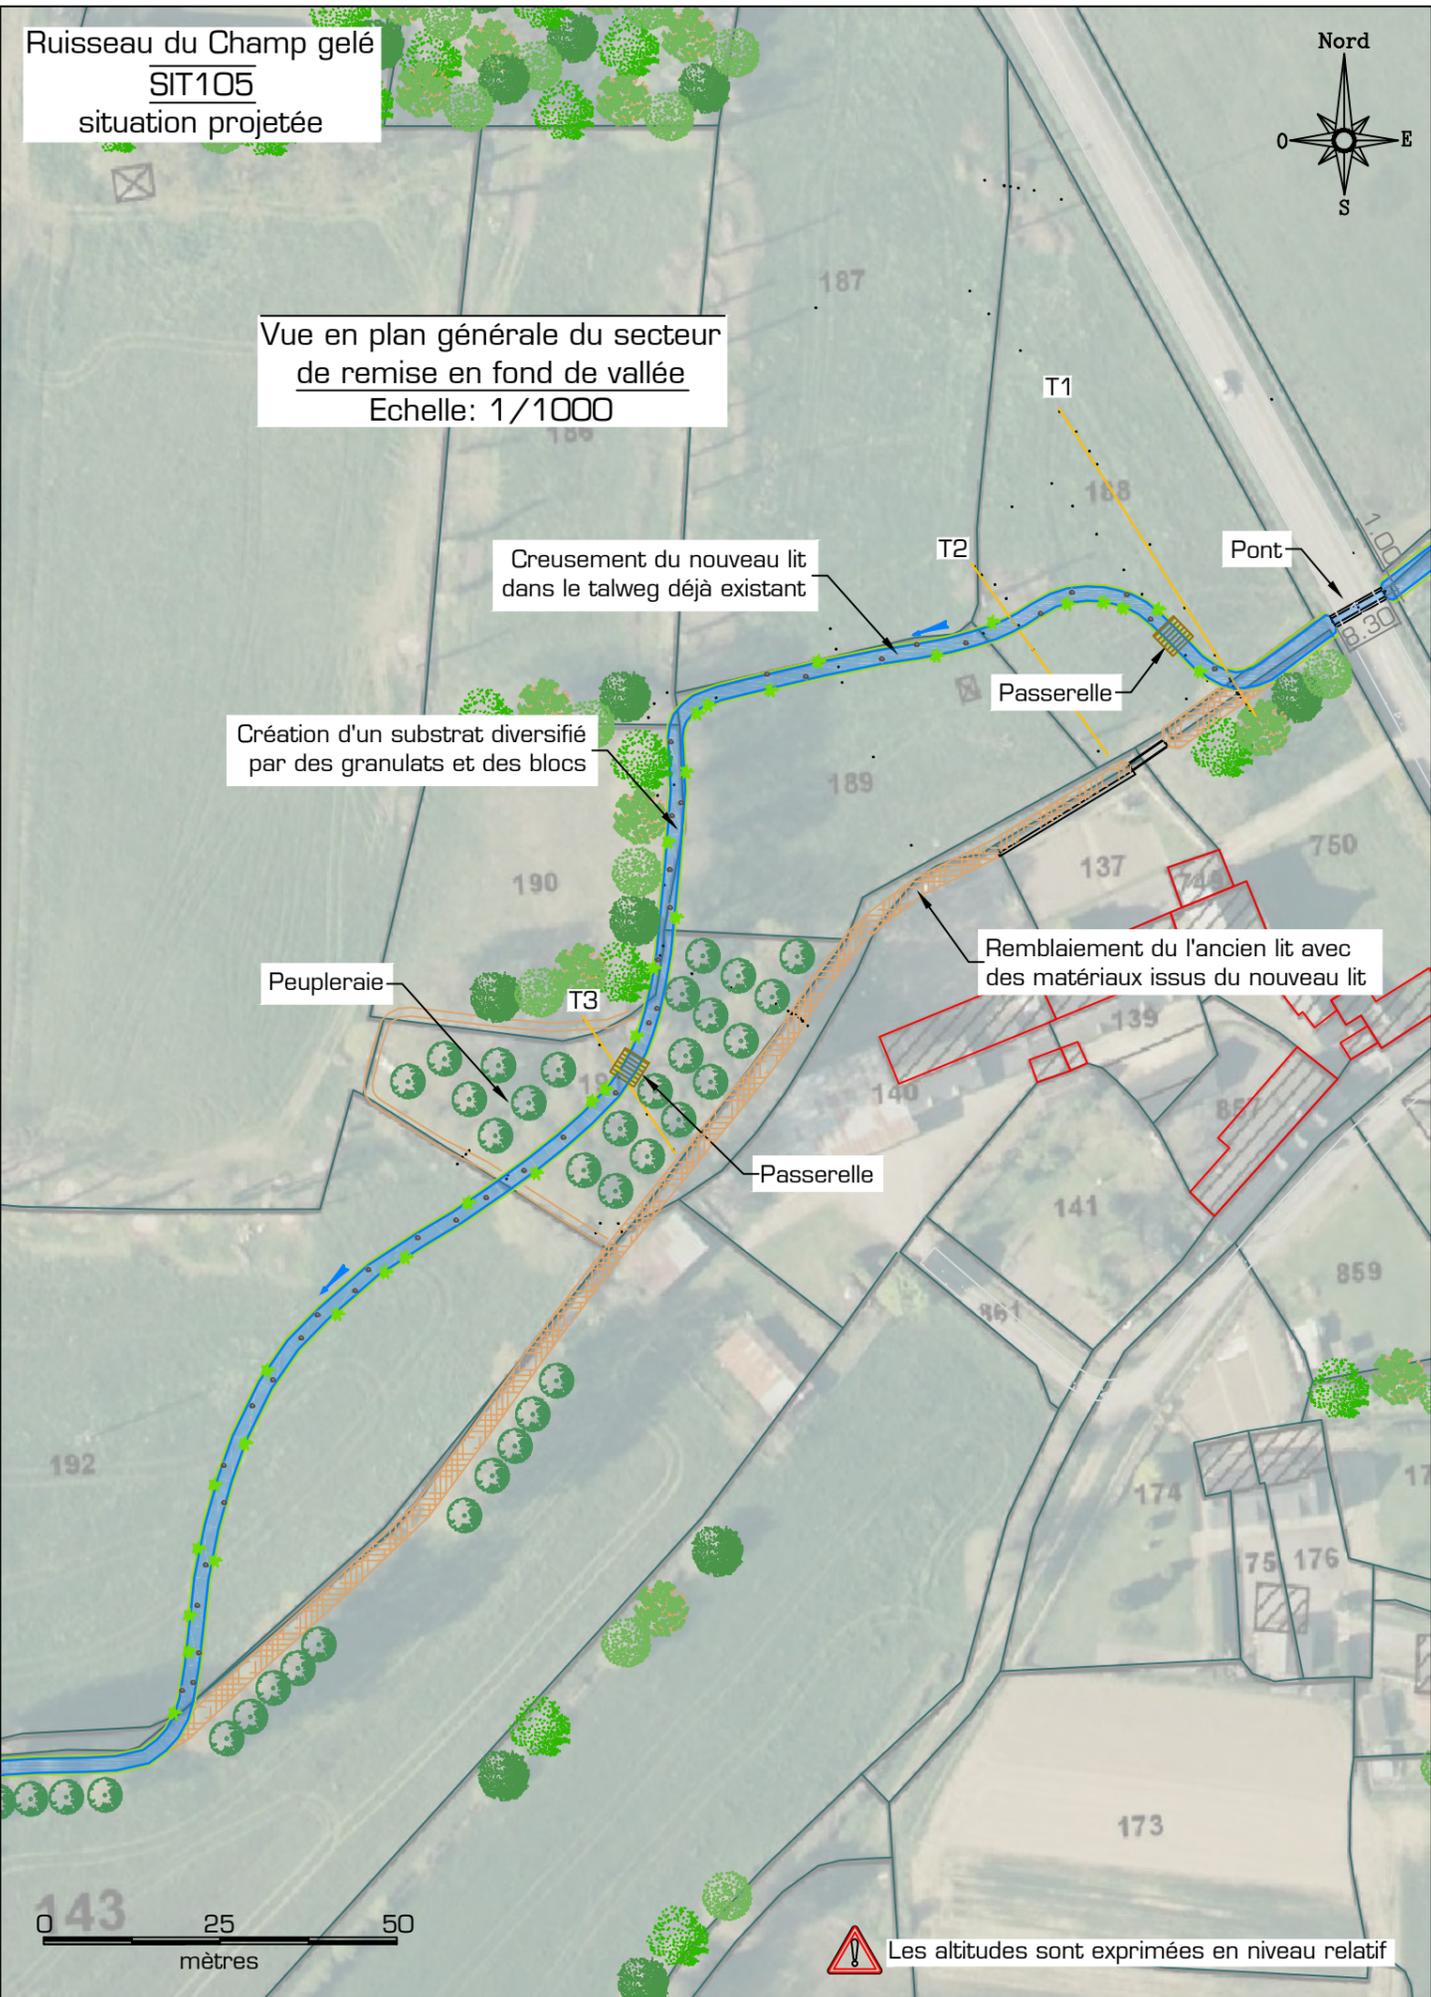
Ruisseau du Champ gelé
SIT105
situation projetée

Vue en plan générale du secteur
de remise en fond de vallée
Echelle: 1/1000

Description	Justification
<p>Caractéristiques du lit Largeur moyenne : 2.5 m Profondeur moyenne : 0.6 m. Linéaire : 250 ml Adapter le gabarit du lit aux conditions hydrologiques du cours d'eau : la section doit permettre l'écoulement à pleins bords d'un débit journalier de fréquence 1à2 ans. Techniques préconisées : P1/P2/P3 Coût : 25000 € HT / SIT 105</p>	<p>Restauration de la fonction auto-épuration grâce aux échanges avec la zone hyporhéique, lutter contre les assècs du cours d'eau dus à sa situation perchée, diversifier les habitats du lit mineur et des berges et reconquérir des zones humides.</p>

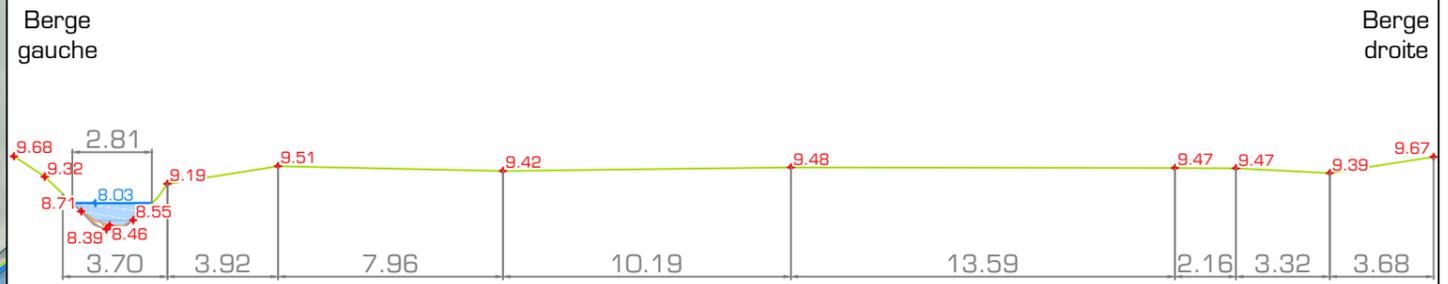
Transect 1
Echelle X:1/250; Y: 1/125

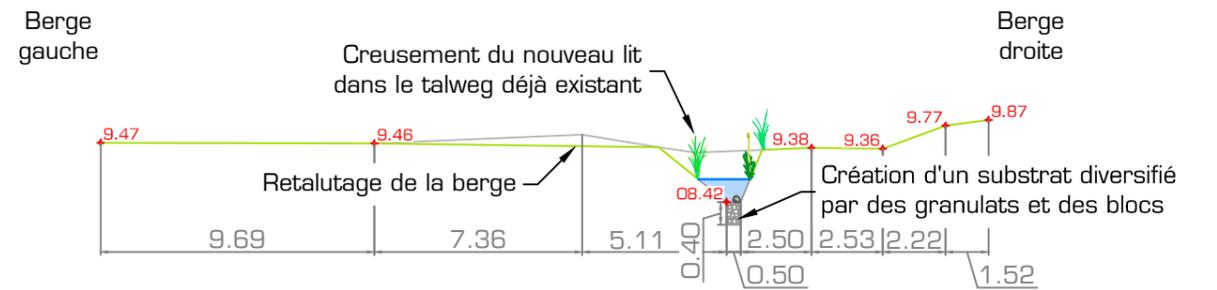
Transect 2
Echelle X:1/250; Y: 1/125

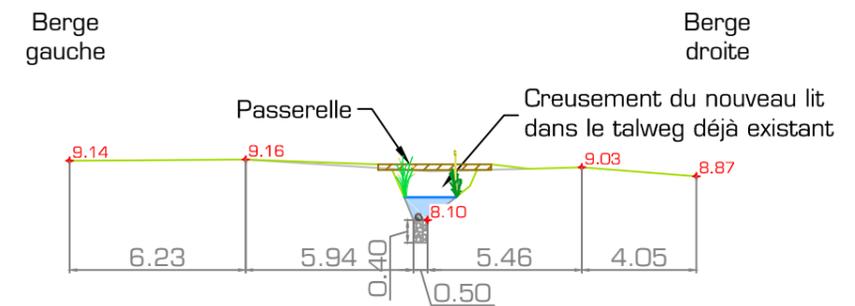
Transect 3
Echelle X:1/250; Y: 1/125

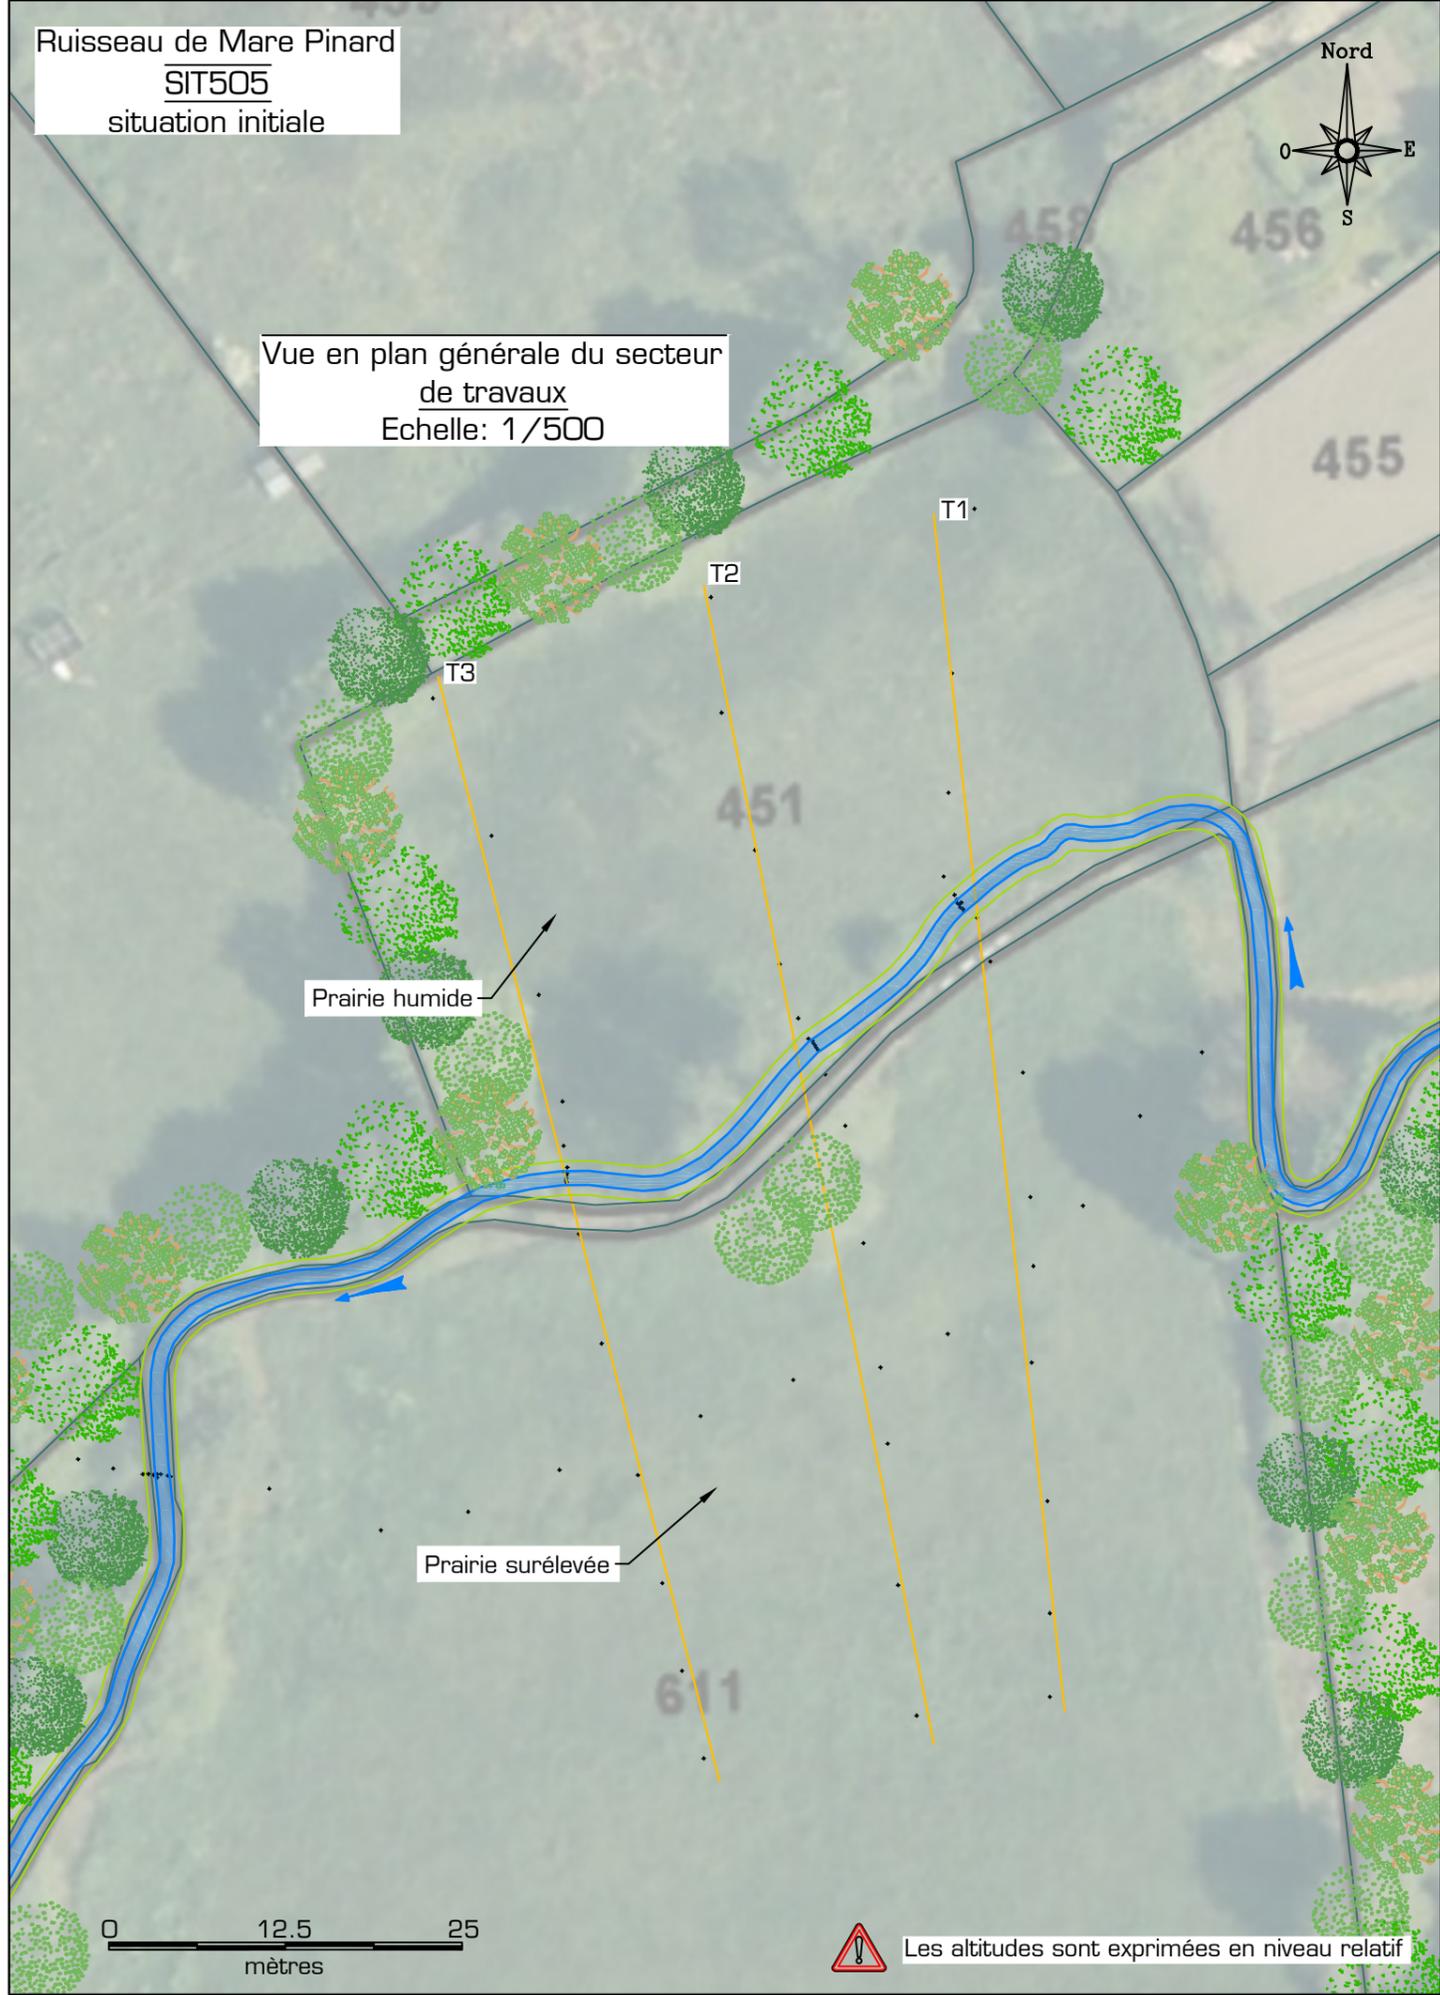
Vue en plan générale du secteur
de travaux
Echelle: 1/500

⚠ Les altitudes sont exprimées en niveau relatif

Description	Justification
<p>Caractéristiques du lit Largeur moyenne : 1 m. Profondeur moyenne : 1,5 m. Linéaire : 100 ml Adapter le gabarit du lit aux conditions hydrologiques du cours d'eau : la section doit permettre l'écoulement à pleins bords d'un débit journalier de fréquence 1à2 ans. Techniques préconisées : P1/P2/P3 Coût : 20000 € HT / SIT 505</p>	<p>Restauration de la fonction auto-épuratoire grâce aux échanges avec la zone hyporhéique, lutter contre les assècs du cours d'eau dus à sa situation perchée, diversifier les habitats du lit mineur et des berges et reconquérir des zones humides.</p>

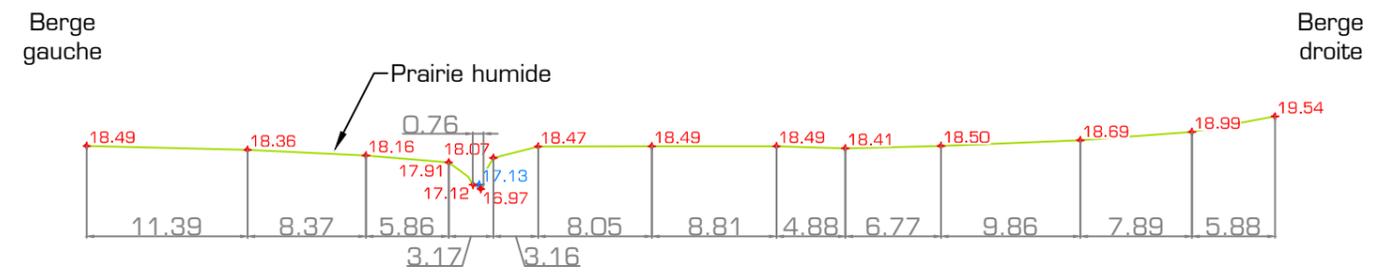
Transect 1
Echelle X:1/500; Y: 1/250

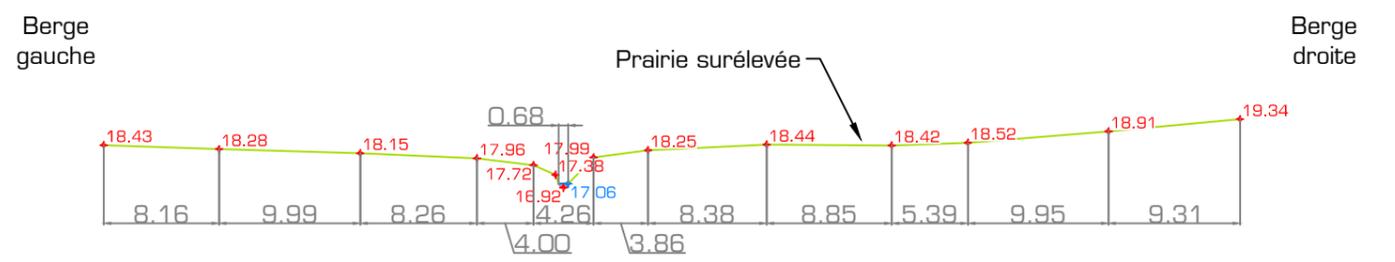
Transect 2
Echelle X:1/500; Y: 1/250

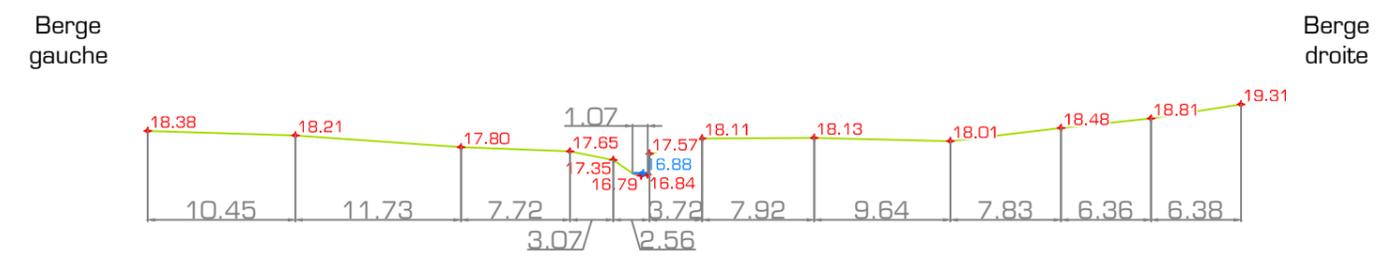
Transect 3
Echelle X:1/500; Y: 1/250

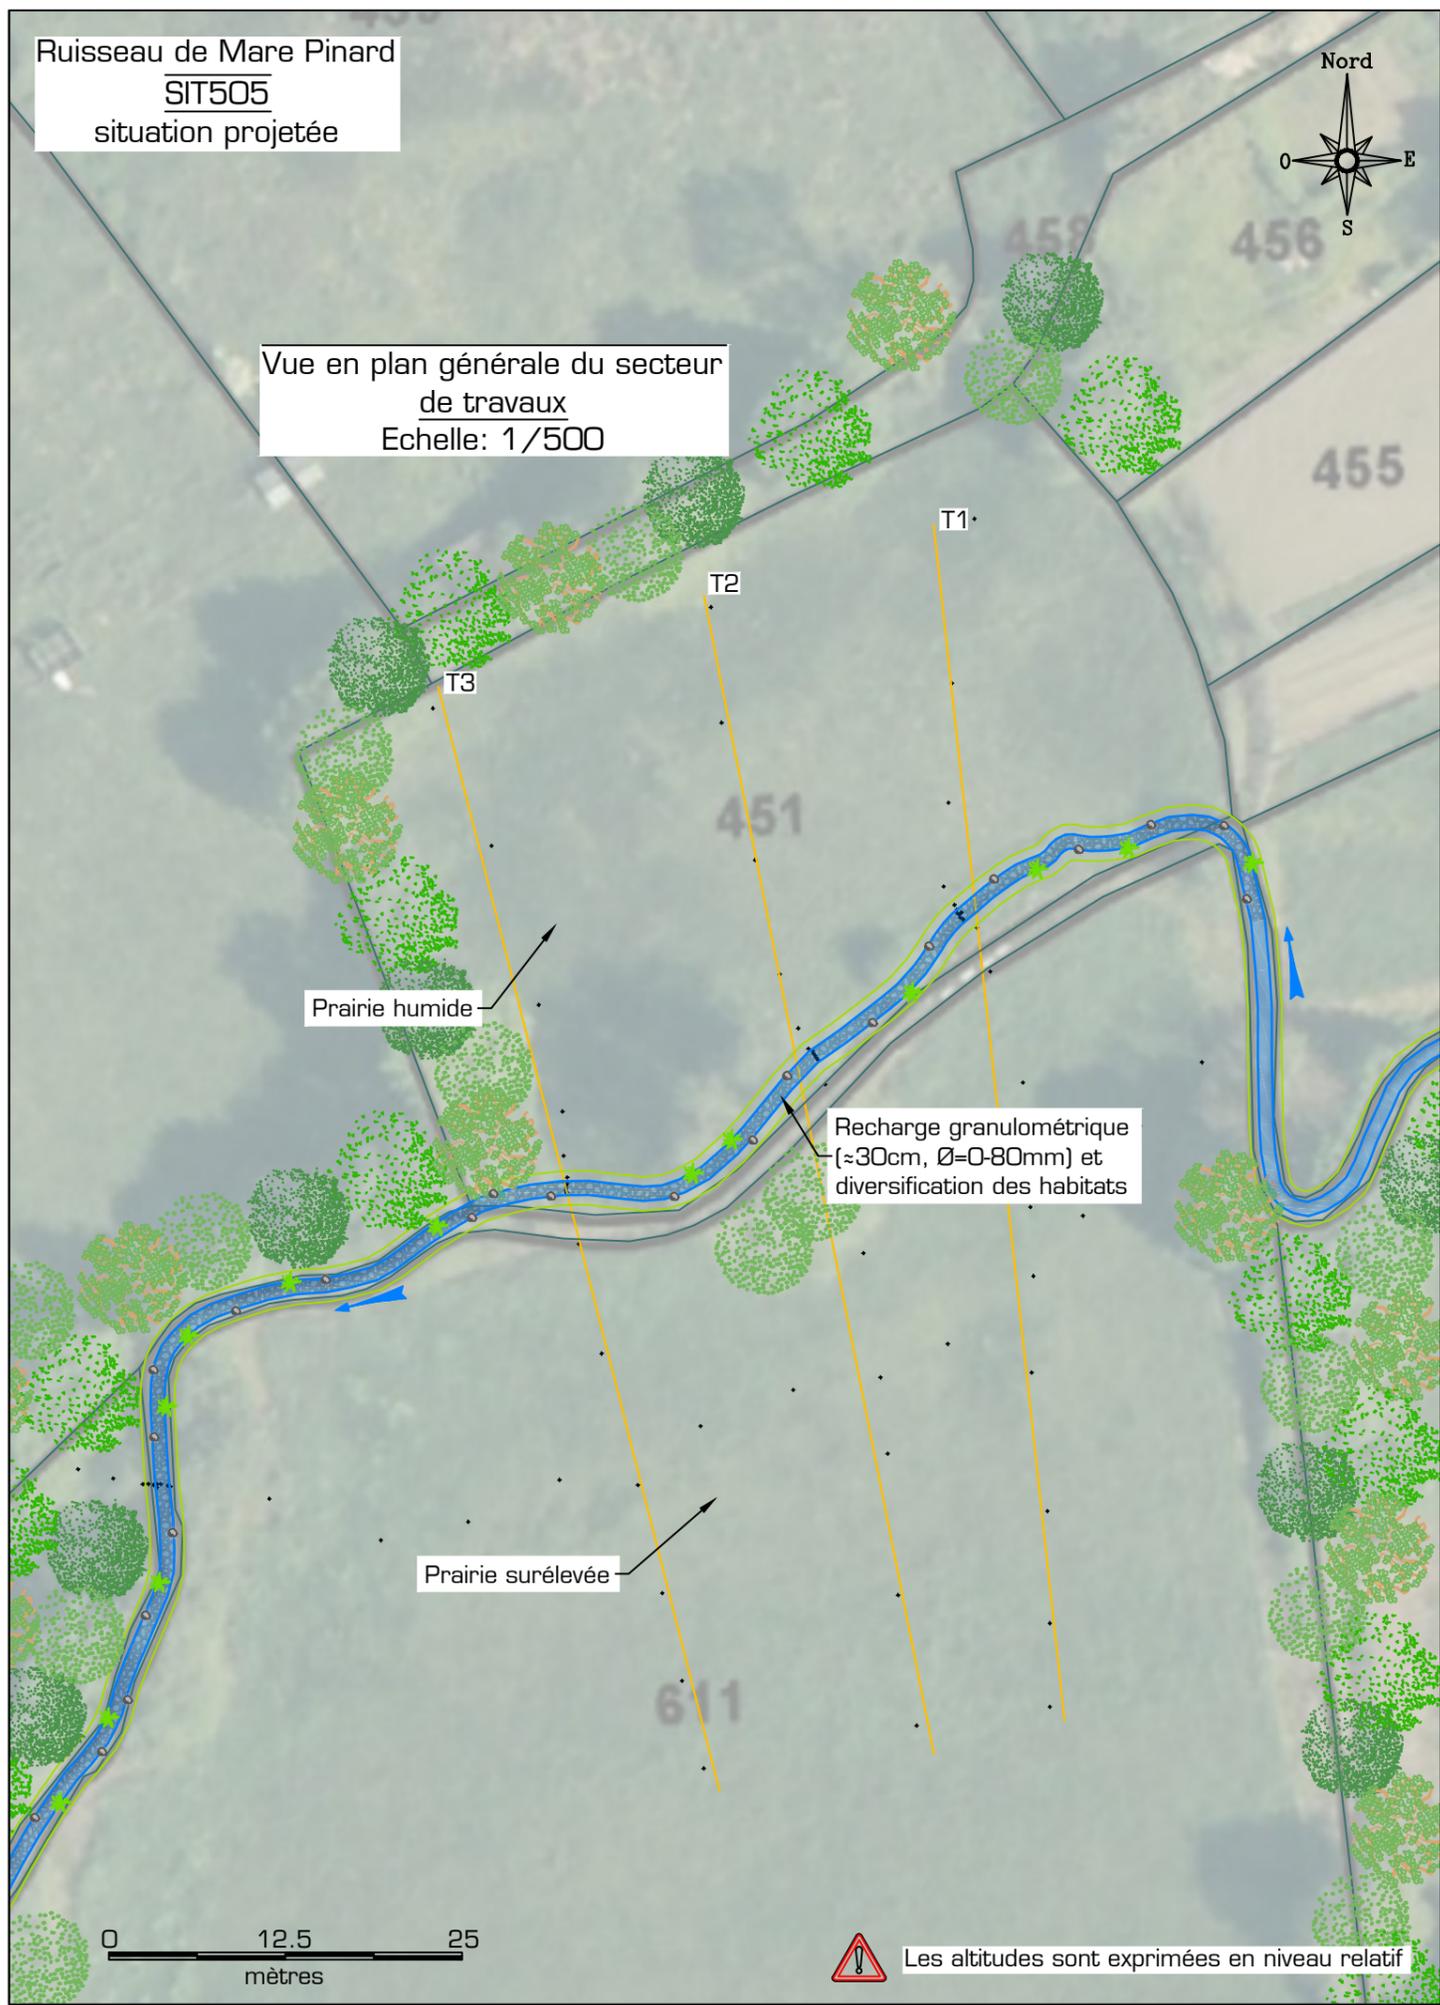
Vue en plan générale du secteur de travaux
Echelle: 1/500

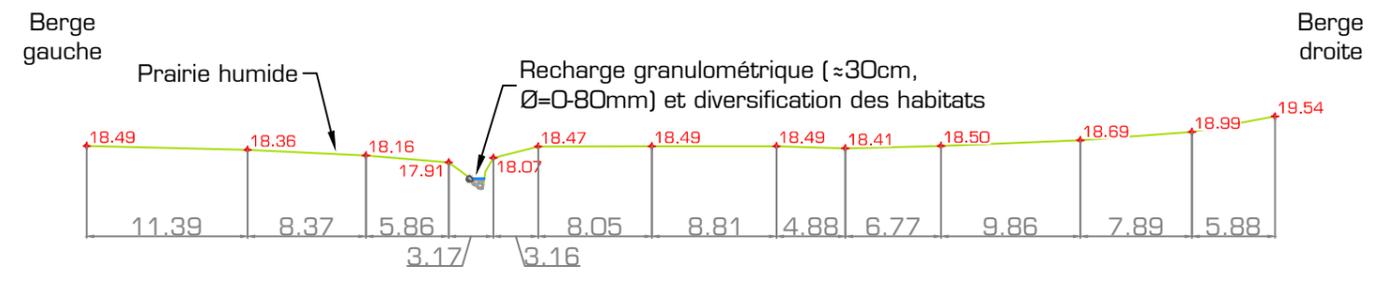
Transect 1
Echelle X:1/500; Y: 1/250

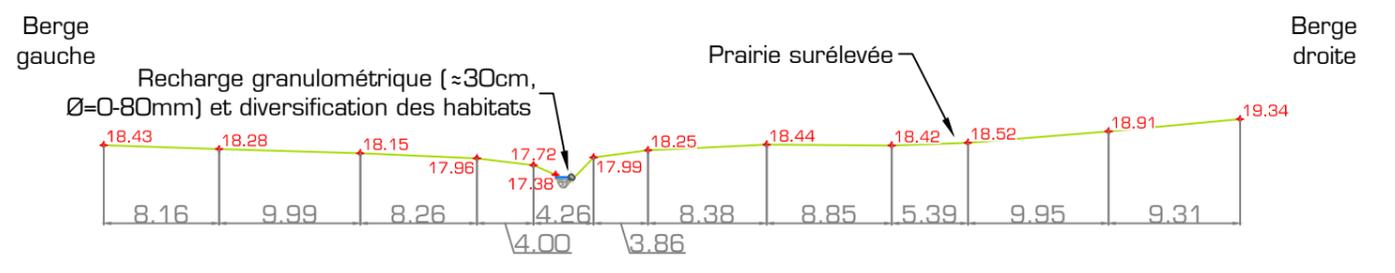
Transect 2
Echelle X:1/500; Y: 1/250

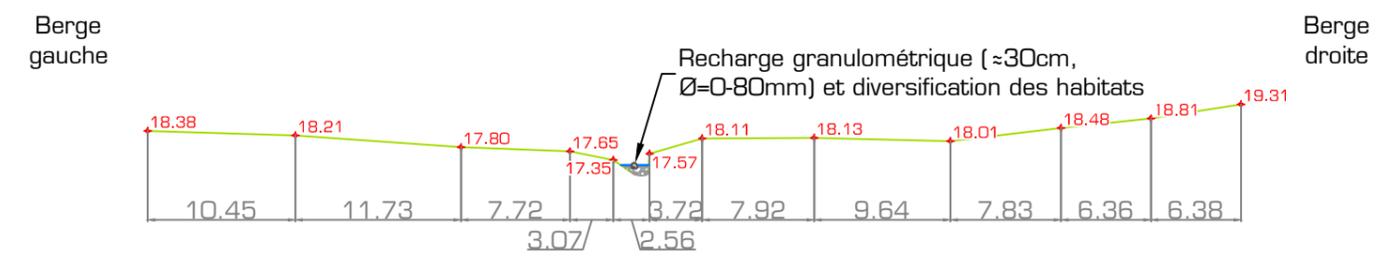
Transect 3
Echelle X:1/500; Y: 1/250

Les altitudes sont exprimées en niveau relatif

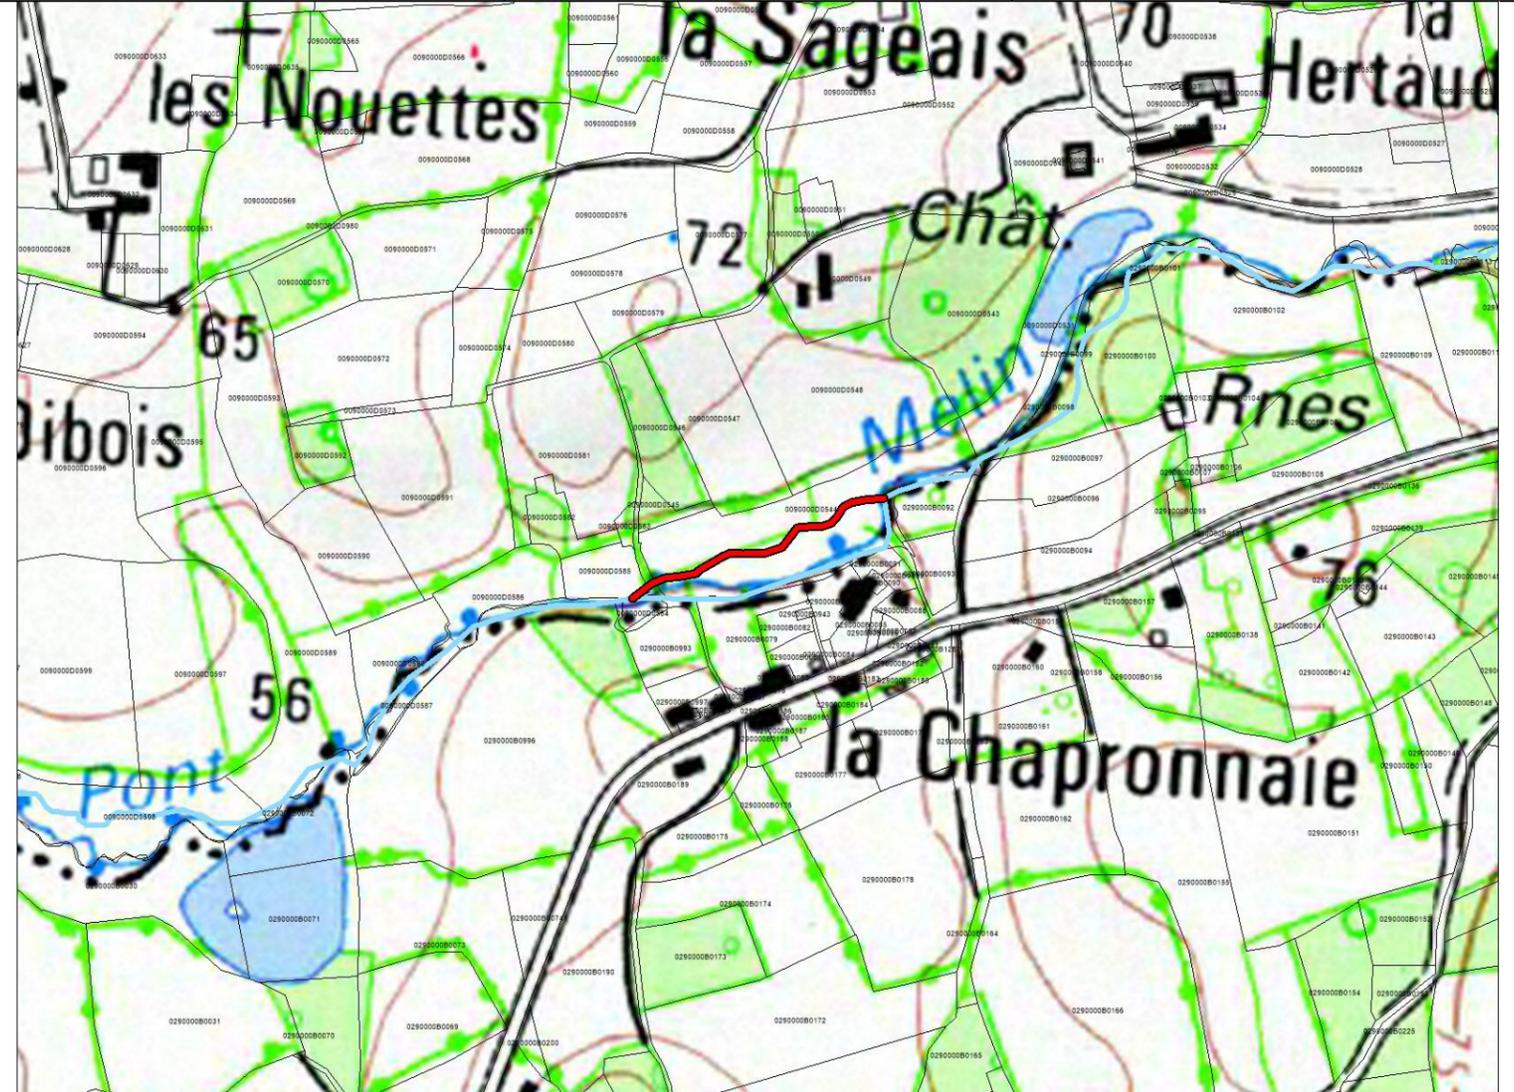
Type de travaux		Remise en fond de vallée		
Masse d'eau	Cours d'eau	Commune	Code du segment	Identifiant travaux
Le Buez Jean de sa source à Plerguer	Pont Melin (ruisseau de)	BAGUER-MORVAN- 35009	POMESEGO04	TRAV00978

Description	Justification
<p>Caractéristiques du lit Largeur moyenne : 1,3 m.. Profondeur moyenne : 1 m. Linéaire : 202 ml Adapter le gabarit du lit aux conditions hydrologiques du cours d'eau : la section doit permettre l'écoulement à pleins bords d'un débit journalier de fréquence 1à2 ans. Techniques préconisées : P1/P2/P3 Coût : 36360 € HT / SIT 517</p>	<p>Restauration de la fonction auto-épuratoire grâce aux échanges avec la zone hyporhéique, lutter contre les assècs du cours d'eau dus à sa situation perchée, diversifier les habitats du lit mineur et des berges et reconquérir des zones humides.</p>

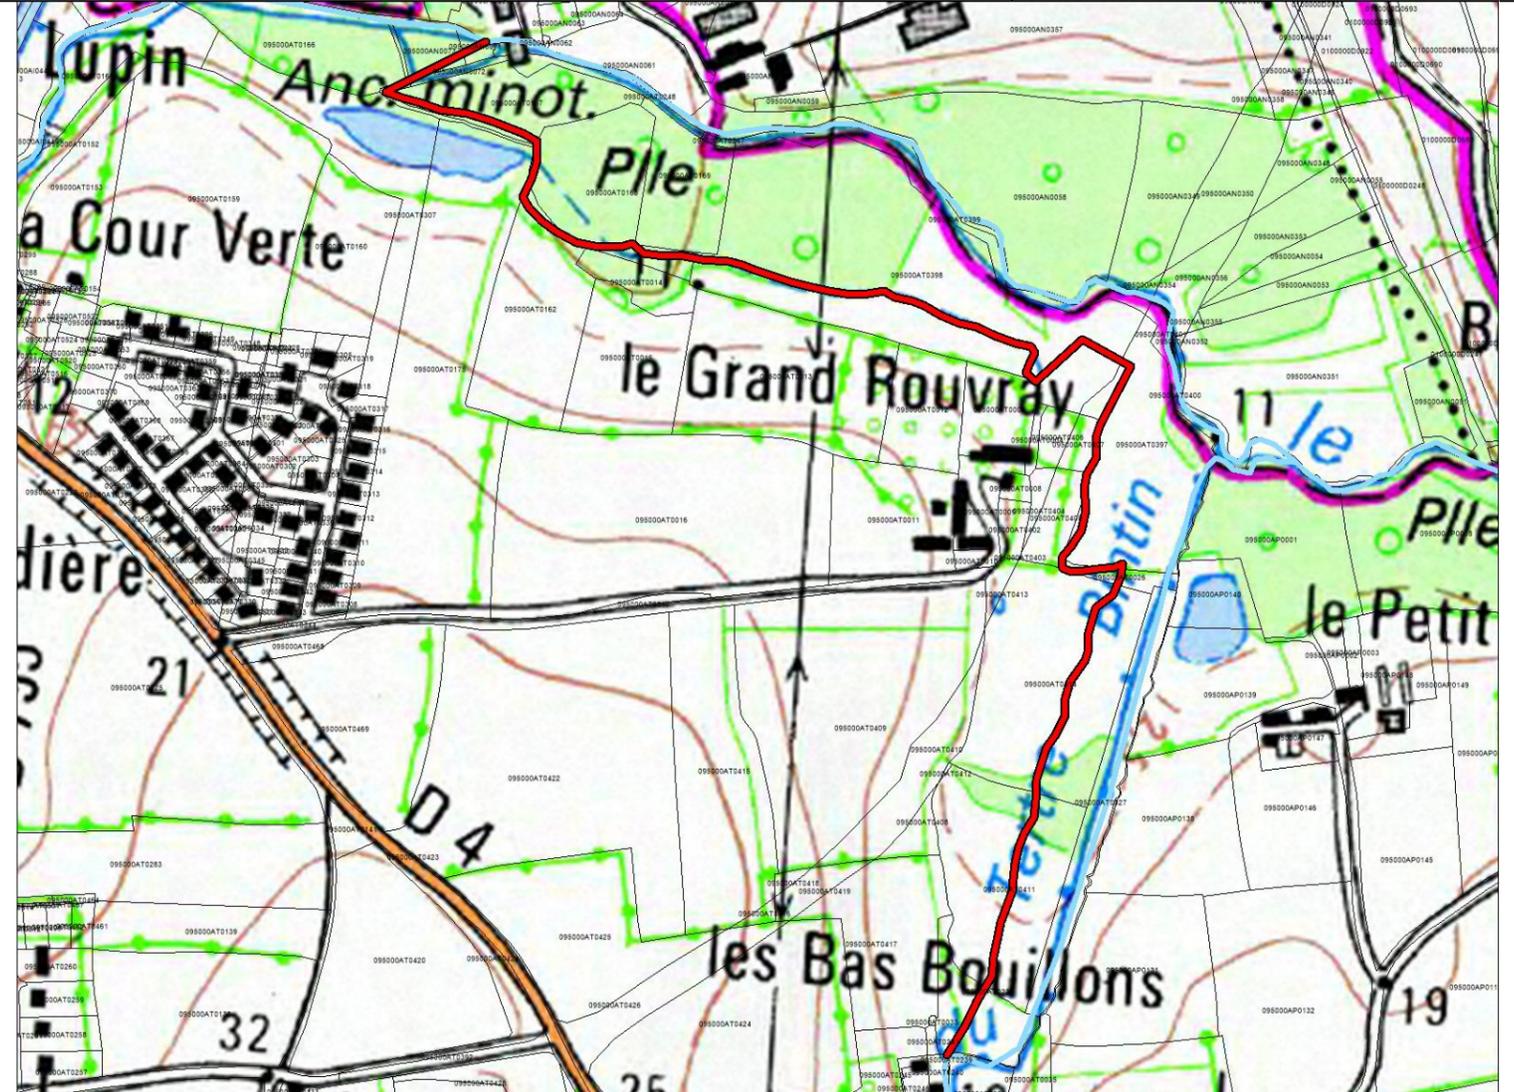
Type de travaux		Remise en fond de vallée		
Masse d'eau	Cours d'eau	Commune	Code du segment	Identifiant travaux
Le Guyoult de sa source à Epiniac	Tertre Bintin (ruisseau du)	DOL-DE-BRETAGNE- 35095	TEBISEGO14	TRAVO7202

Description	Justification
<p>Caractéristiques du lit Largeur moyenne : 1 m. Profondeur moyenne : 0.9 m. Linéaire : 1500 ml Adapter le gabarit du lit aux conditions hydrologiques du cours d'eau : la section doit permettre l'écoulement à pleins bords d'un débit journalier de fréquence 1à2 ans. Techniques préconisées : P1/P2/P3 Coût : 35000 € HT / SIT 003</p>	<p>Détournement de la confluence avec le Guyoult (plans en annexes). Restauration de la fonction auto-épuratoire grâce aux échanges avec la zone hyporhéique, lutter contre les assècs du cours d'eau dus à sa situation perchée, diversifier les habitats du lit mineur et des berges et reconquérir des zones humides.</p>

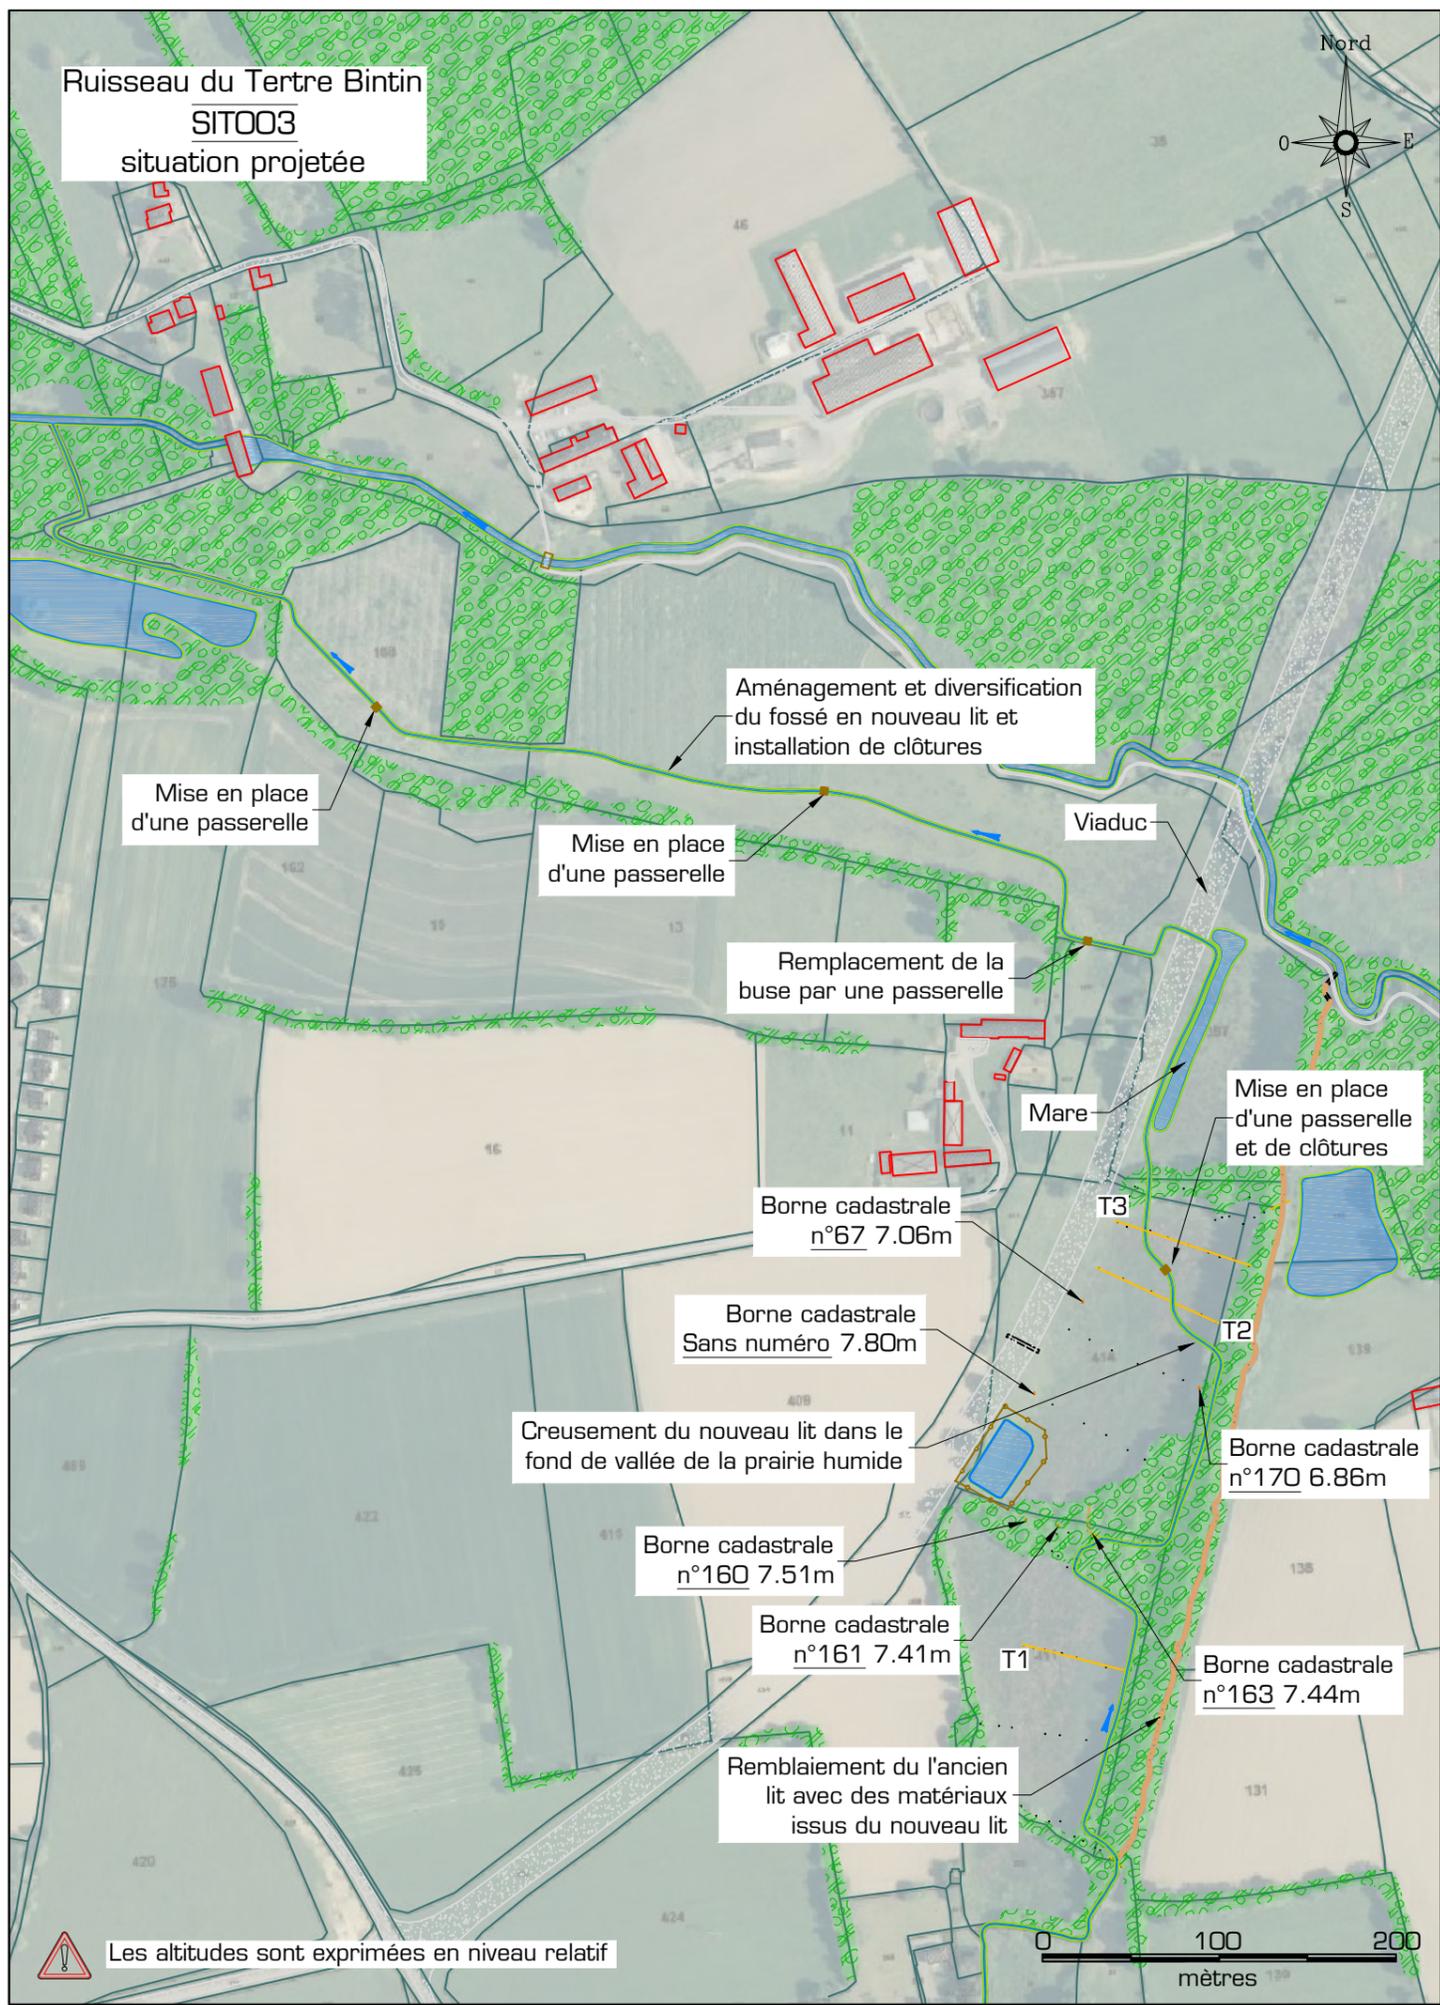
Ruisseau du Tertre Bintin
SIT003
situation projetée

Les altitudes sont exprimées en niveau relatif

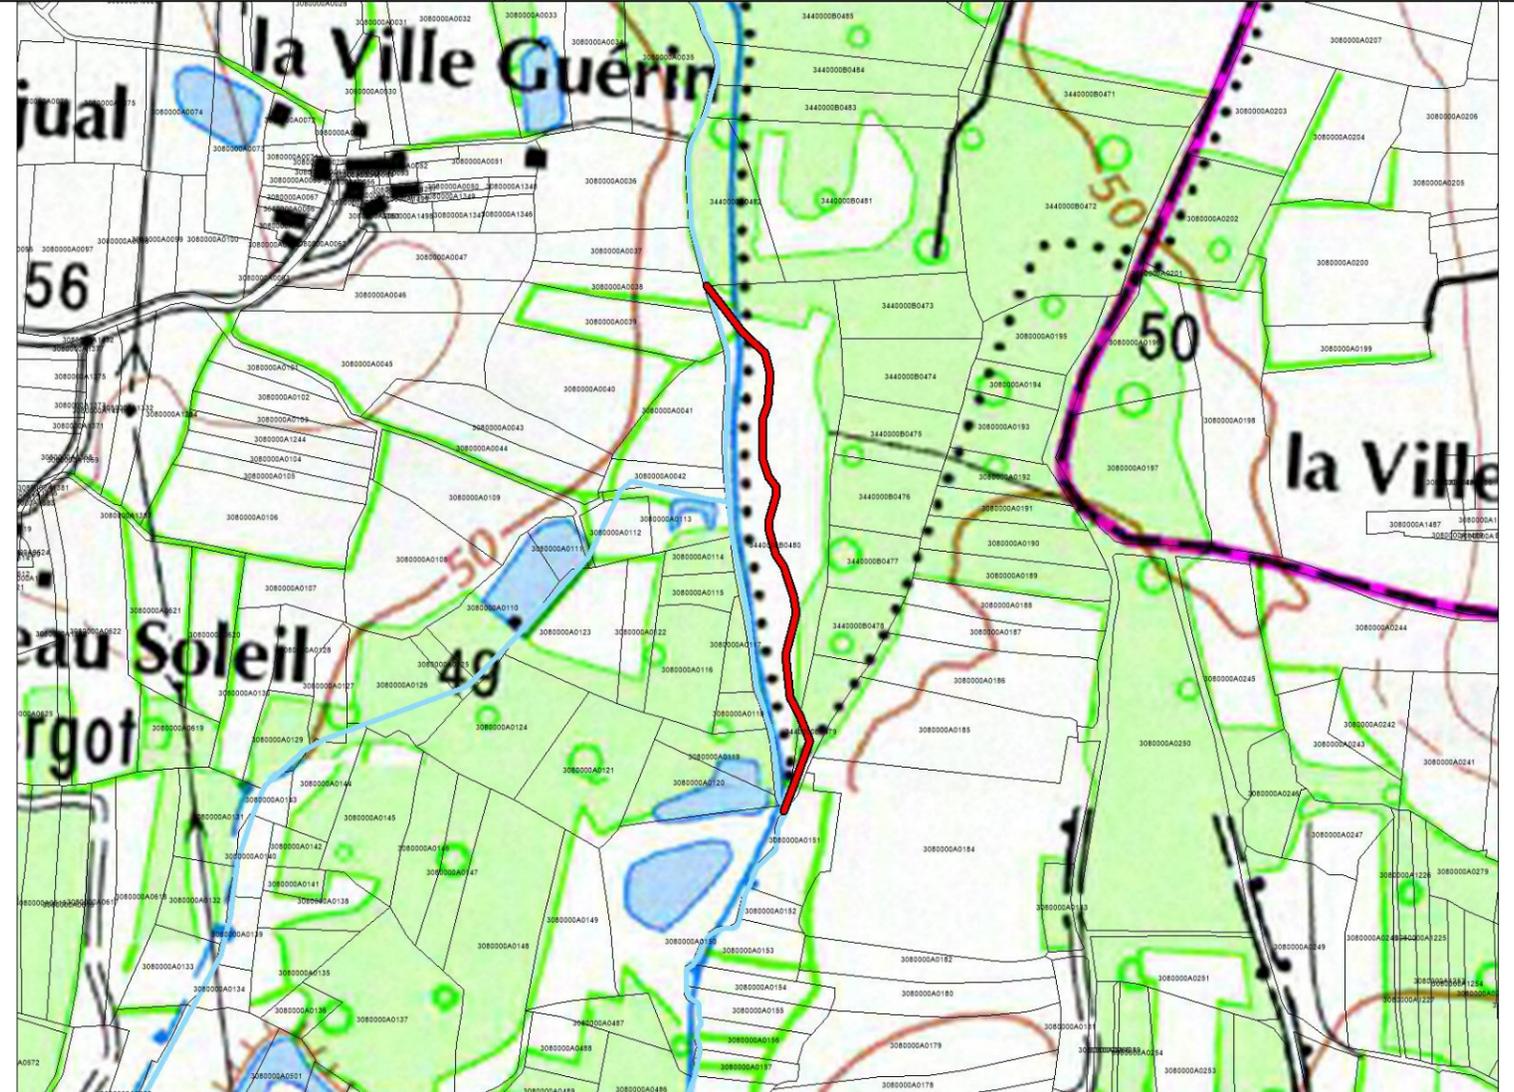
Type de travaux		Remise en fond de vallée		
Masse d'eau	Cours d'eau	Commune	Code du segment	Identifiant travaux
Le Meleuc	Tertre Guy (ruisseau du)	TRESSE- 35344	TEGUSEG005	TRAVO1887

Description	Justification
<p>Caractéristiques du lit Largeur moyenne : 1,5 m. Profondeur moyenne : 0,8 m. Linéaire : 403 ml Adapter le gabarit du lit aux conditions hydrologiques du cours d'eau : la section doit permettre l'écoulement à pleins bords d'un débit journalier de fréquence 1à2 ans. Techniques préconisées : P1/P2/P3 Coût : 72540 € HT / SIT 513</p>	C

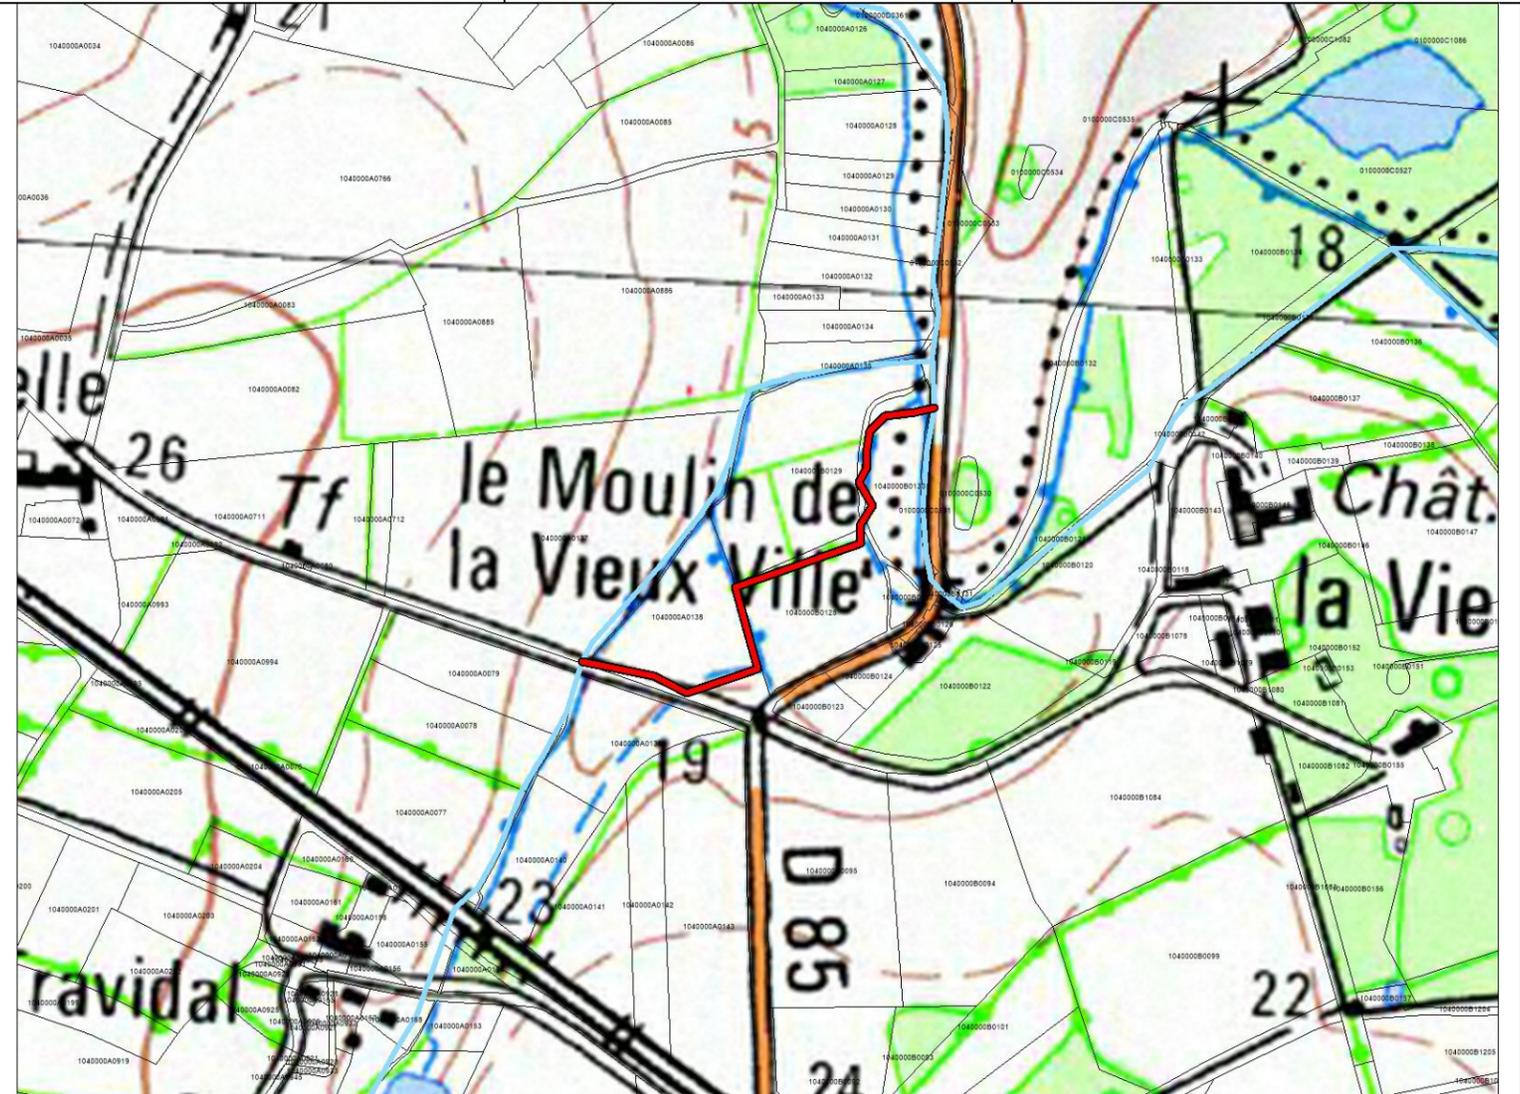
Type de travaux		Remise en fond de vallée		
Masse d'eau	Cours d'eau	Commune	Code du segment	Identifiant travaux
Le Guyoult de sa source à Epiniac	Travidal (ruisseau de)	EPINIAC- 35104	TRAVSEGOO1	TRAVO2019

Description	Justification
<p><i>Caractéristiques du lit</i> Largeur moyenne : 0,6 m. Profondeur moyenne : 0,4 m. Linéaire : 430 ml Adapter le gabarit du lit aux conditions hydrologiques du cours d'eau : la section doit permettre l'écoulement à pleins bords d'un débit journalier de fréquence 1 à 2 ans. Techniques préconisées : P1/P2/P3 Coût : 30000 € HT / SIT 102</p>	Restauration de la fonction auto-épuratoire grâce aux échanges avec la zone hyporhéique, lutter contre les assècs du cours d'eau dus à sa situation perchée, diversifier les habitats du lit mineur et des berges et reconquérir des zones humides.
