Dossier de Déclaration d'Intérêt Général et d'Autorisation Environnementale Unique pour la restauration et l'entretien des cours d'eau sur les bassins côtiers de Dol-de-Bretagne

Phase 4 : Dossier de déclaration d'intérêt général et d'autorisation environnementale unique

DOCUMENT C : PLAN AVANT PROJET

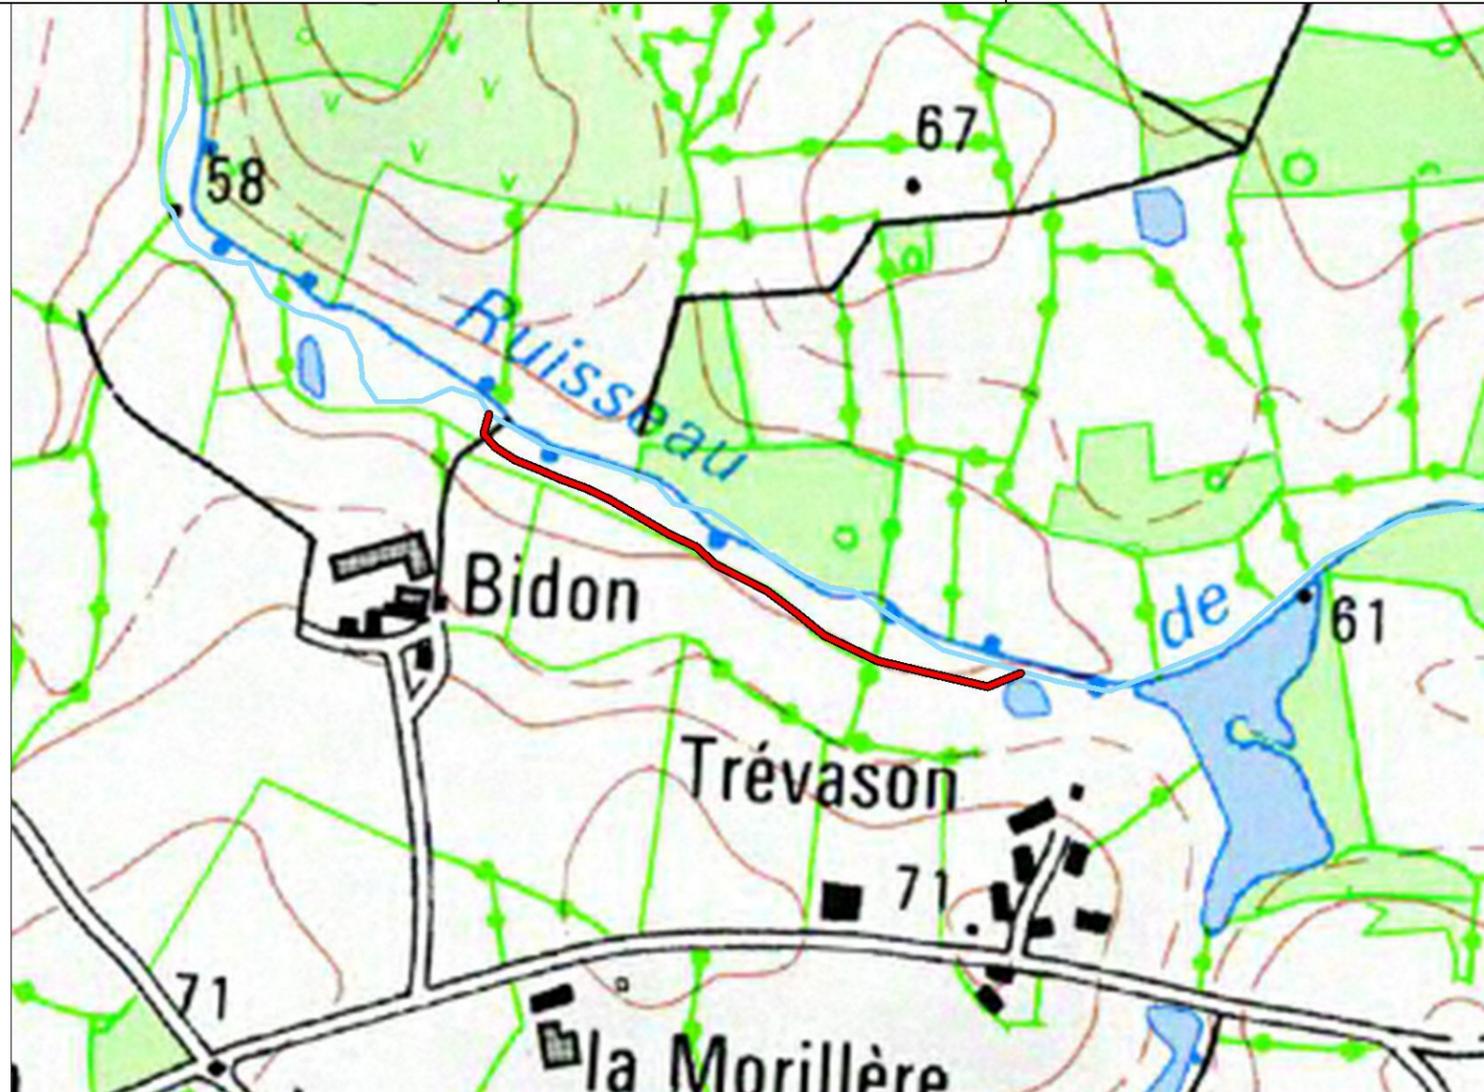
Masse d'eau	Cours d'eau	Commune	Code du segment	Identifiant travaux
	Trémignon (ruisseau de)	COMBOURG- 35085	TREMSEGOO3	TRAVO2112

Description	Justification
<p>Caractéristiques du lit Largeur moyenne : 1,5 m. Profondeur moyenne : 0,4 m. Linéaire : 443 ml Adapter le gabarit du lit aux conditions hydrologiques du cours d'eau : la section doit permettre l'écoulement à pleins bords d'un débit journalier de fréquence 1 à 2 ans. Techniques préconisées : P1/P2/P3 Coût : 79740 € HT / SIT 108</p>	<p>Restauration de la fonction auto-épuratoire grâce aux échanges avec la zone hyporhéique, lutter contre les assècs du cours d'eau dus à sa situation perchée, diversifier les habitats du lit mineur et des berges et reconquérir des zones humides.</p>

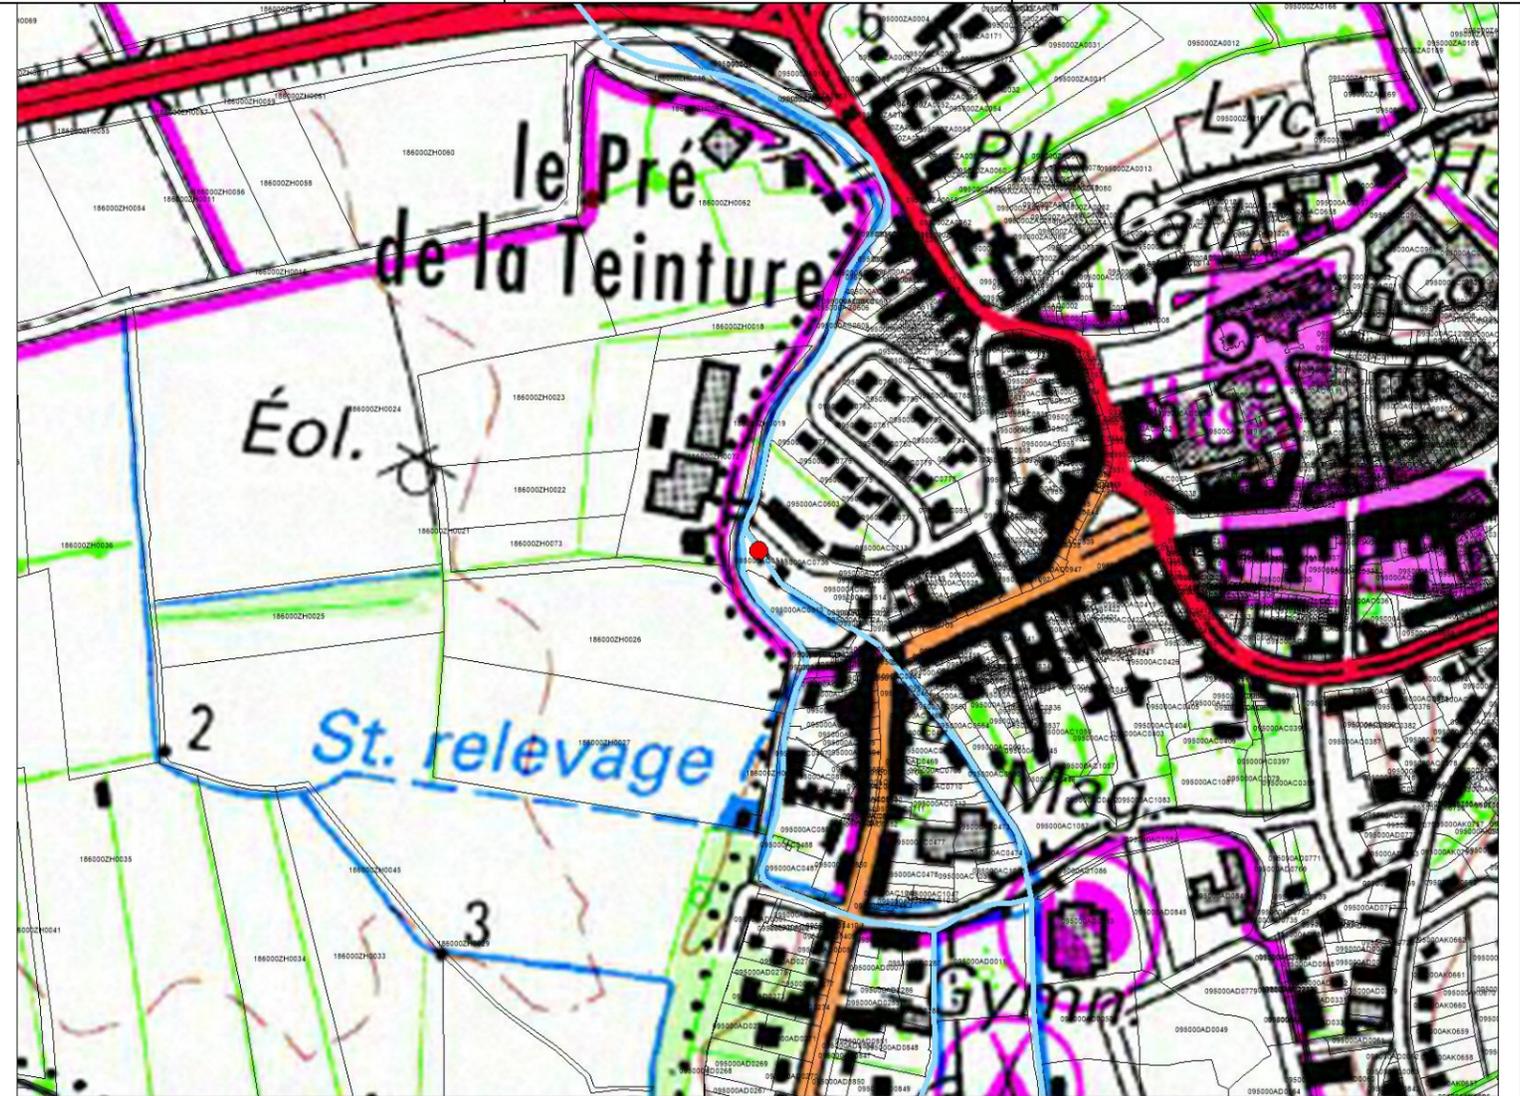
Masse d'eau	Cours d'eau	Commune	Code du segment	Identifiant travaux
Le Guyoult depuis Epiniac à la mer	Guyoult (fleuve le)	MONT-DOL- 35186	GUYOSEGO31	TRAVO1818

Description	Justification
L'aménagement consiste à déterrer le busage afin de le remettre d'une façon conforme pour la continuité piscicole et sédimentaire (buse de niveau et enfoncée à minima de 20cm dans le substrat). Linéaire : 150 ml Coût : 85000 € HT / SIT 011	Amélioration du franchissement piscicole de l'ouvrage. Diminution du linéaire influencé en amont de l'ouvrage.

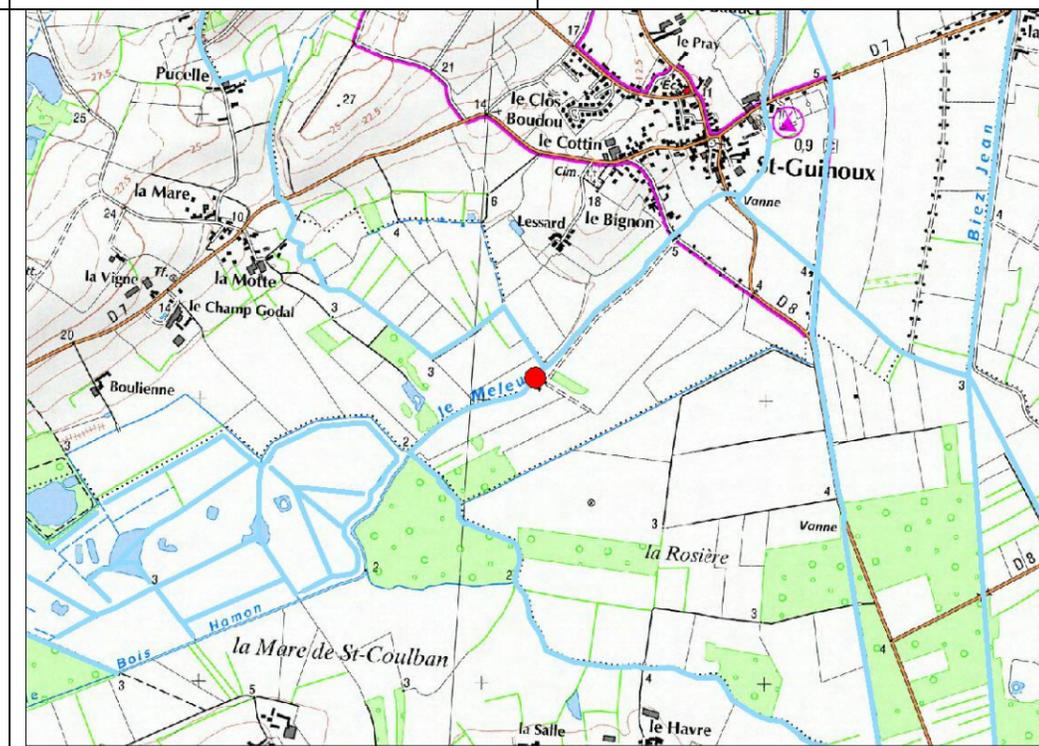
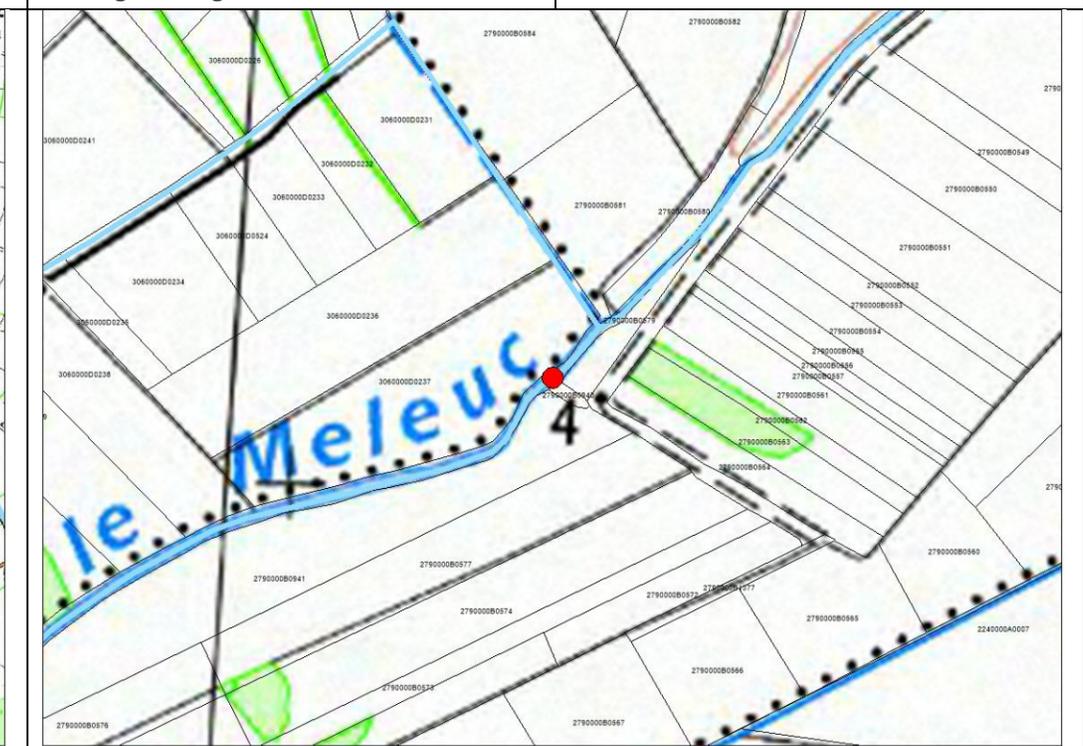
Lieu-dit : le Bignon

Franchissement piscicole	Etat actuel
Truite	Barrière à impact majeur
Anguille	Barrière à impact majeur
Brochet	Barrière à impact majeur

Description	Justification
Un bras de contournement est prévu en rive gauche de l'ouvrage. Le vannage reste en place, ainsi que le mode de fonctionnement existant. Le but est de permettre le rétablissement d'une continuité seulement piscicole lors des périodes de fermetures plus longues (notamment quand il y a inondation du marais amont)	Amélioration du franchissement piscicole de l'ouvrage. Diminution du linéaire influencé en amont de l'ouvrage.

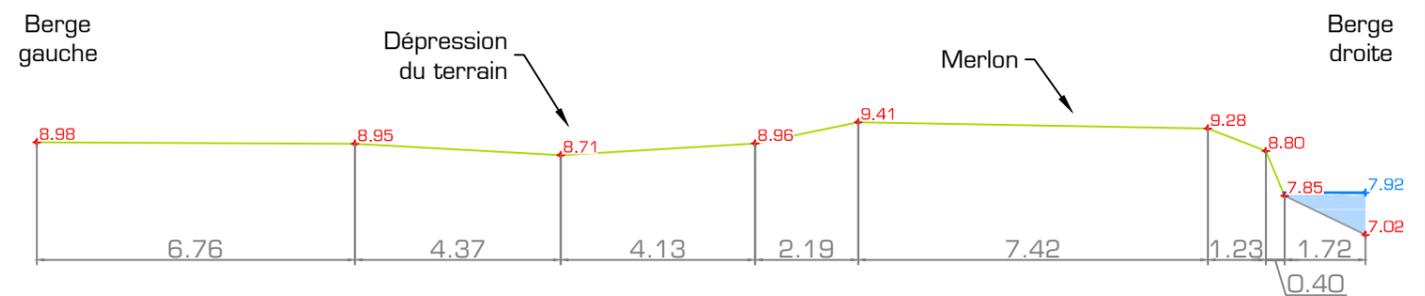
Transect 3
Echelle: 1/150

⚠ Les altitudes sont exprimées en niveau relatif

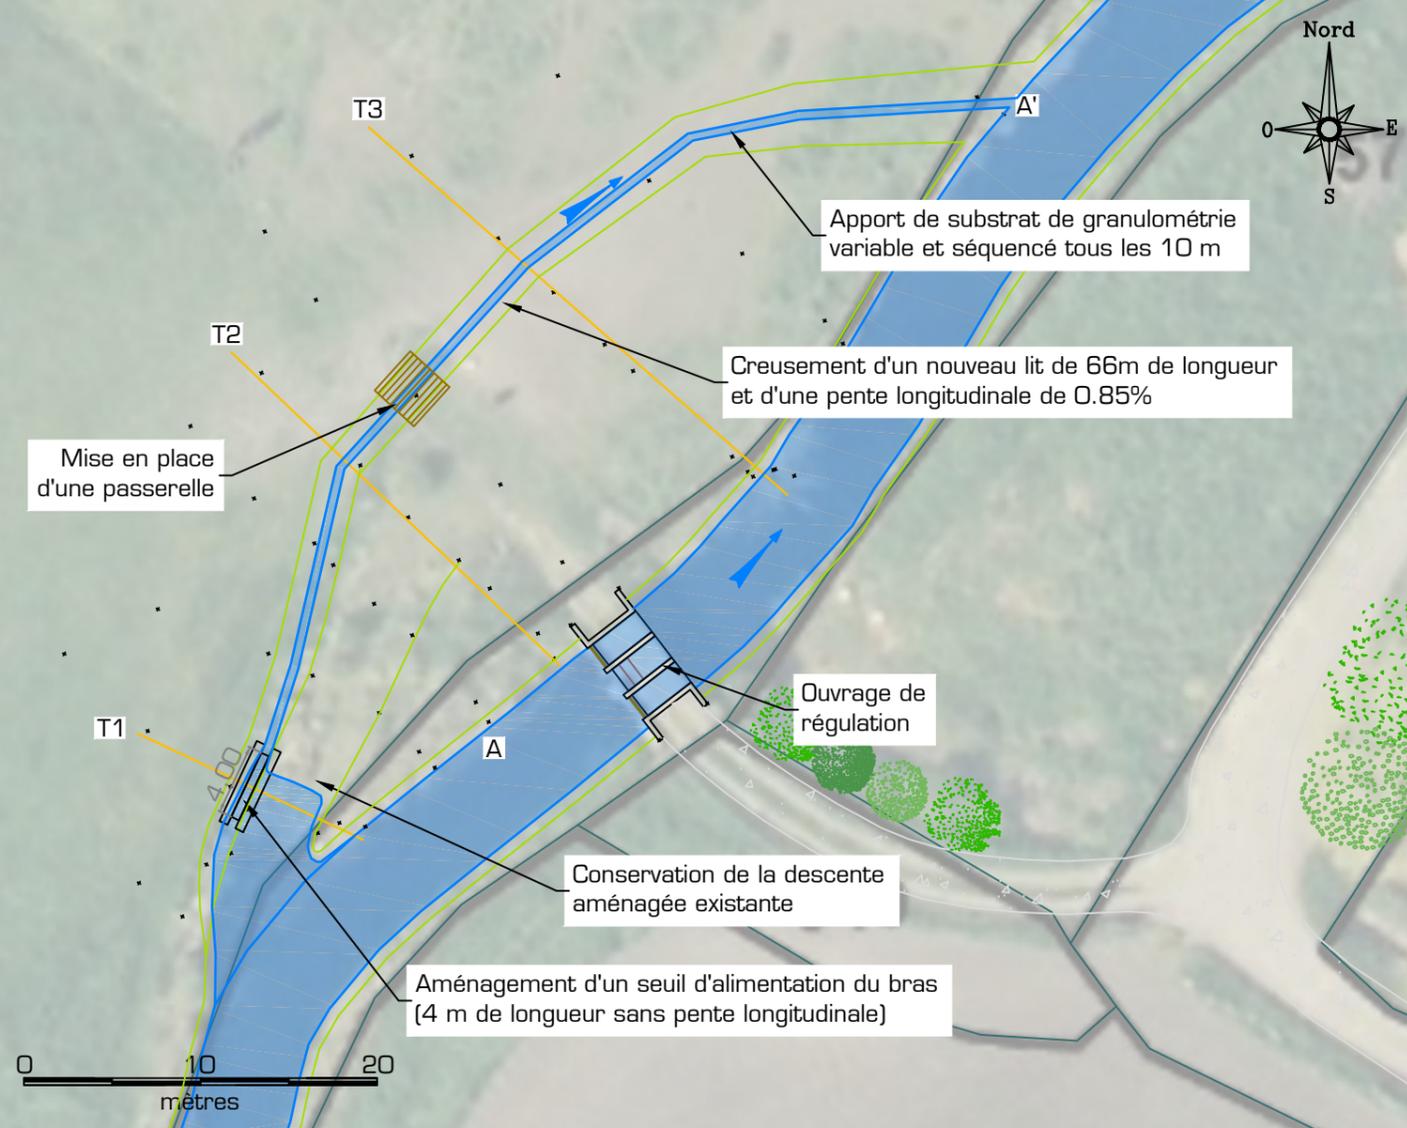
Vue en plan générale du secteur
de contournement de l'ouvrage
Echelle: 1/400

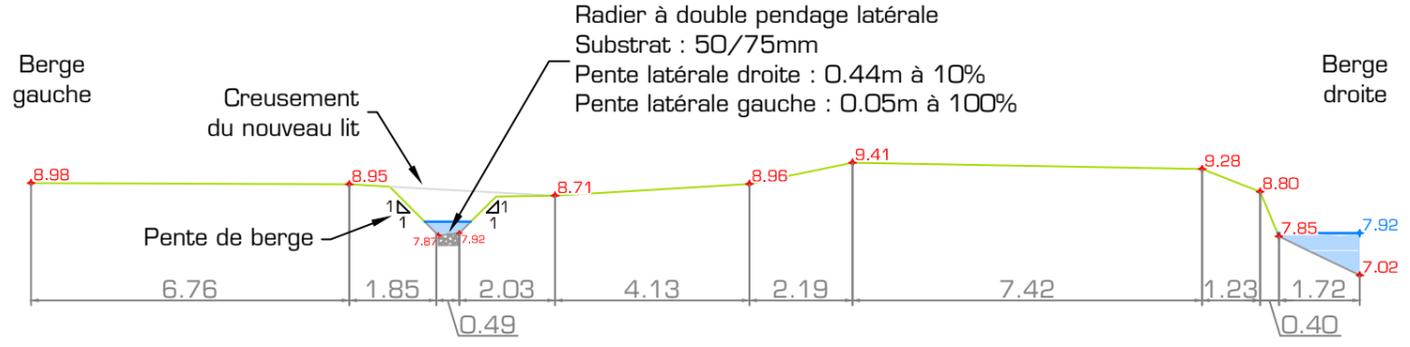
Transect 3
Echelle: 1/150

Les altitudes sont exprimées en niveau relatif

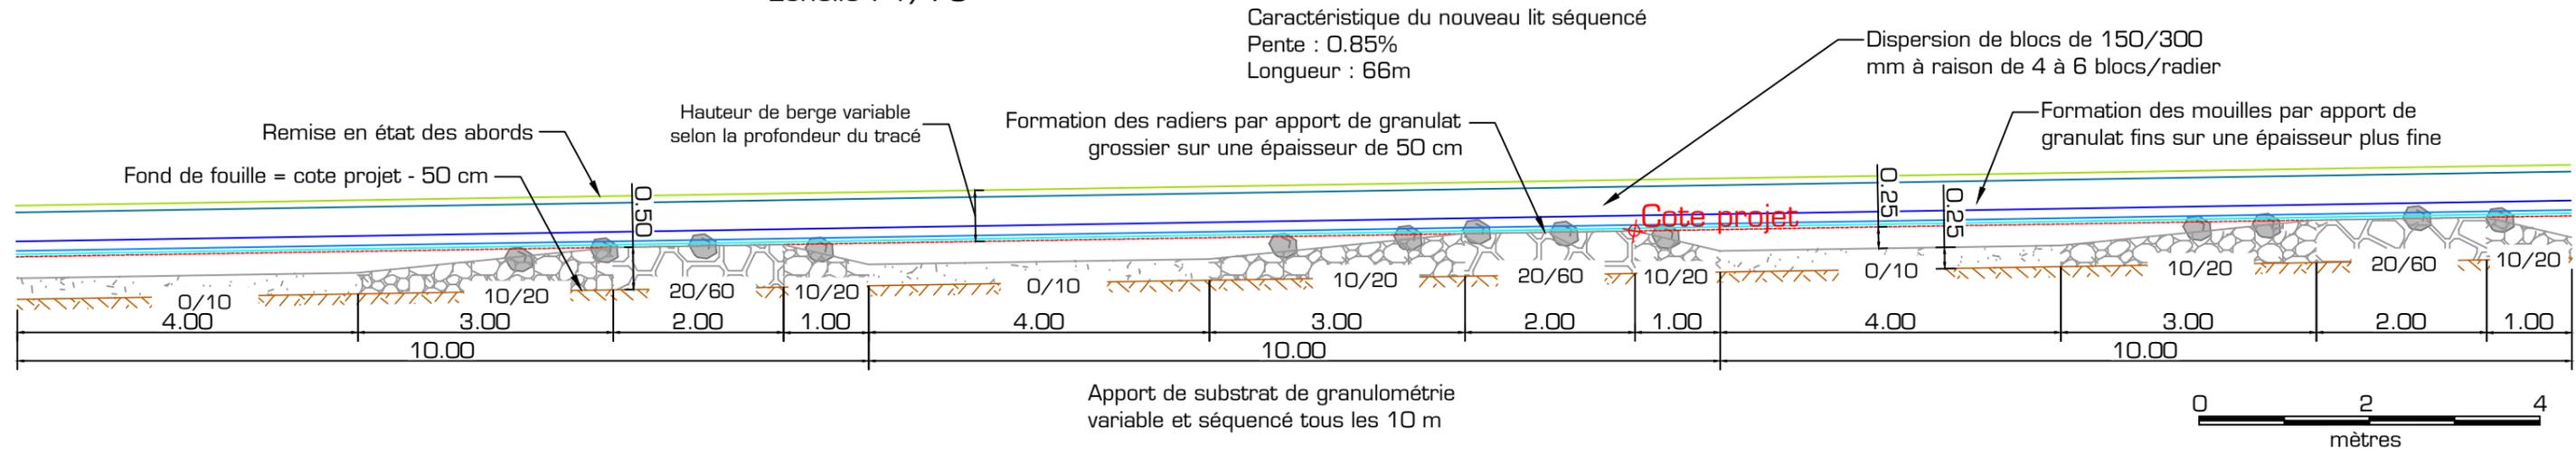
Echelle : 1/75

Vue longitudinale de la séquence de mise en place du substrat dans le nouveau lit

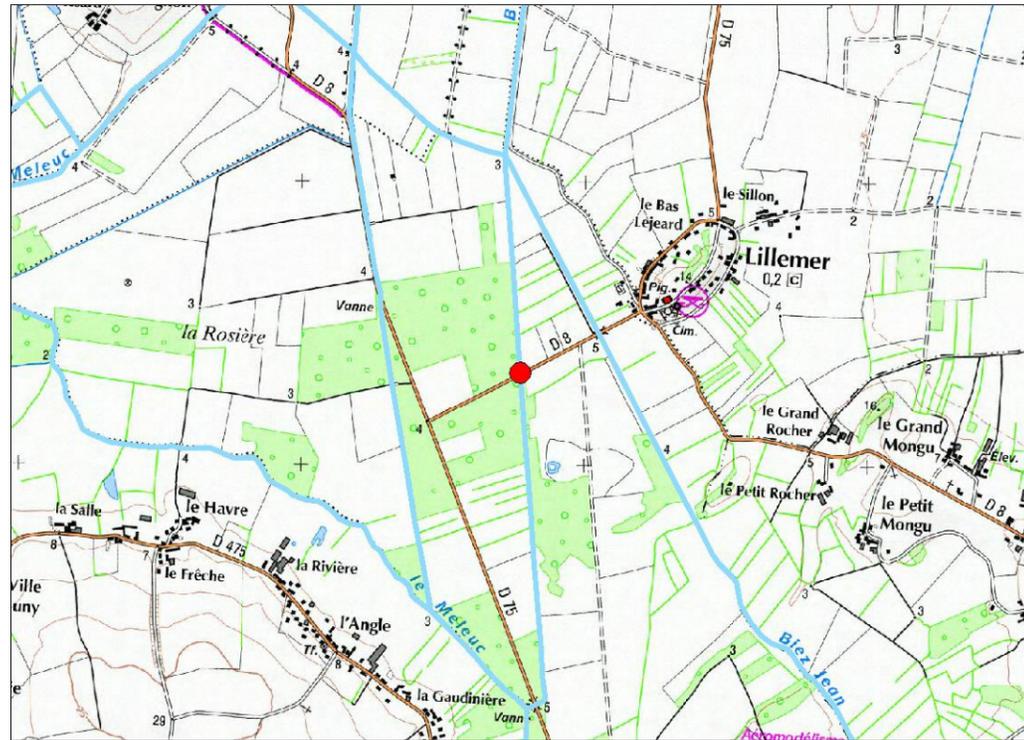
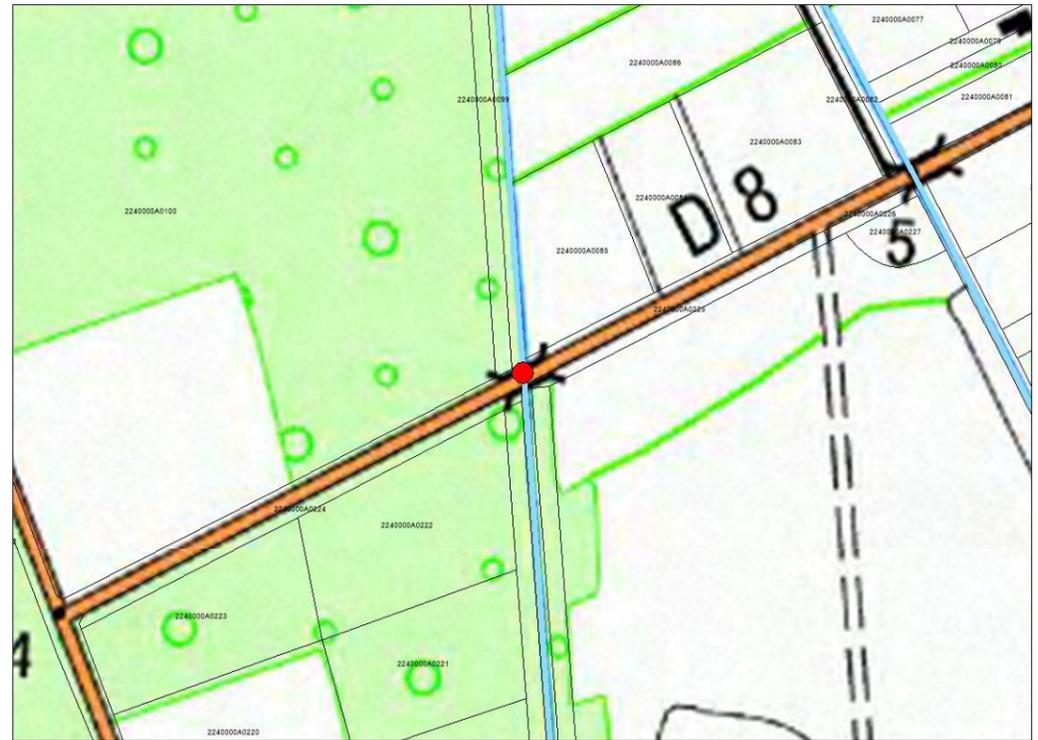
Lieu-dit : Lillemer

Franchissement piscicole	Etat actuel
Truite	Barrière à impact significatif
Anguille	Barrière à impact significatif
Brochet	Barrière à impact significatif

Description	Justification
L'opération consiste à retirer les planches et les barrettes qui servent à les maintenir. L'effacement est total.	Amélioration du franchissement piscicole de l'ouvrage. Diminution du linéaire influencé en amont de l'ouvrage.

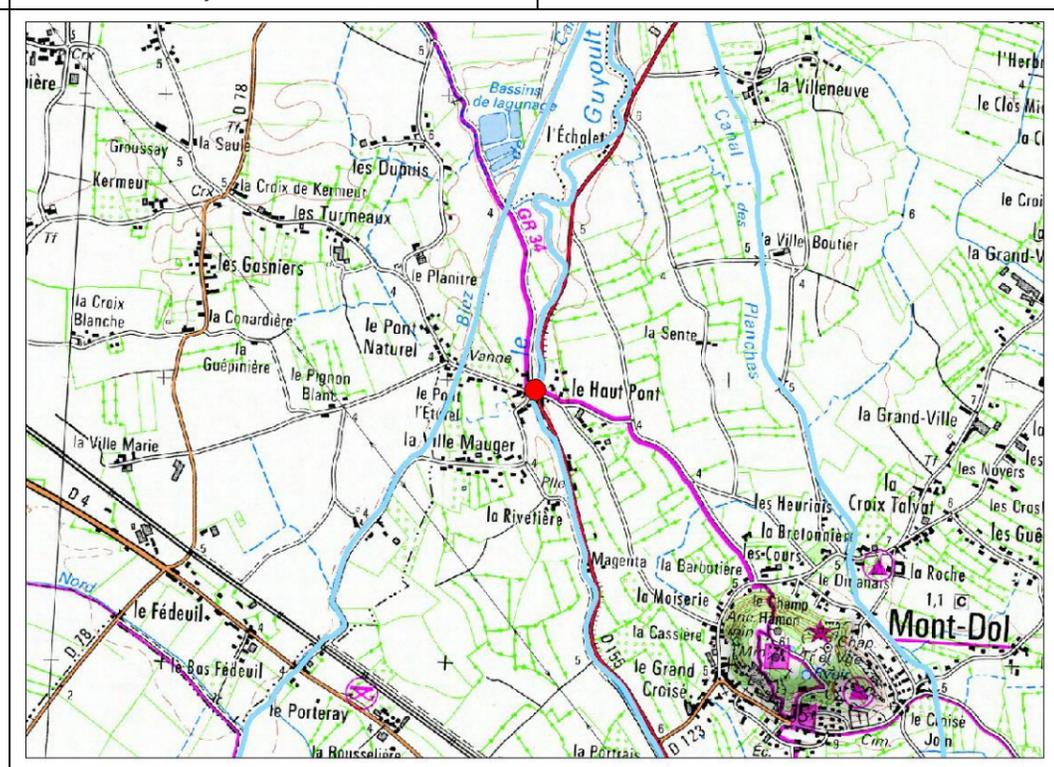
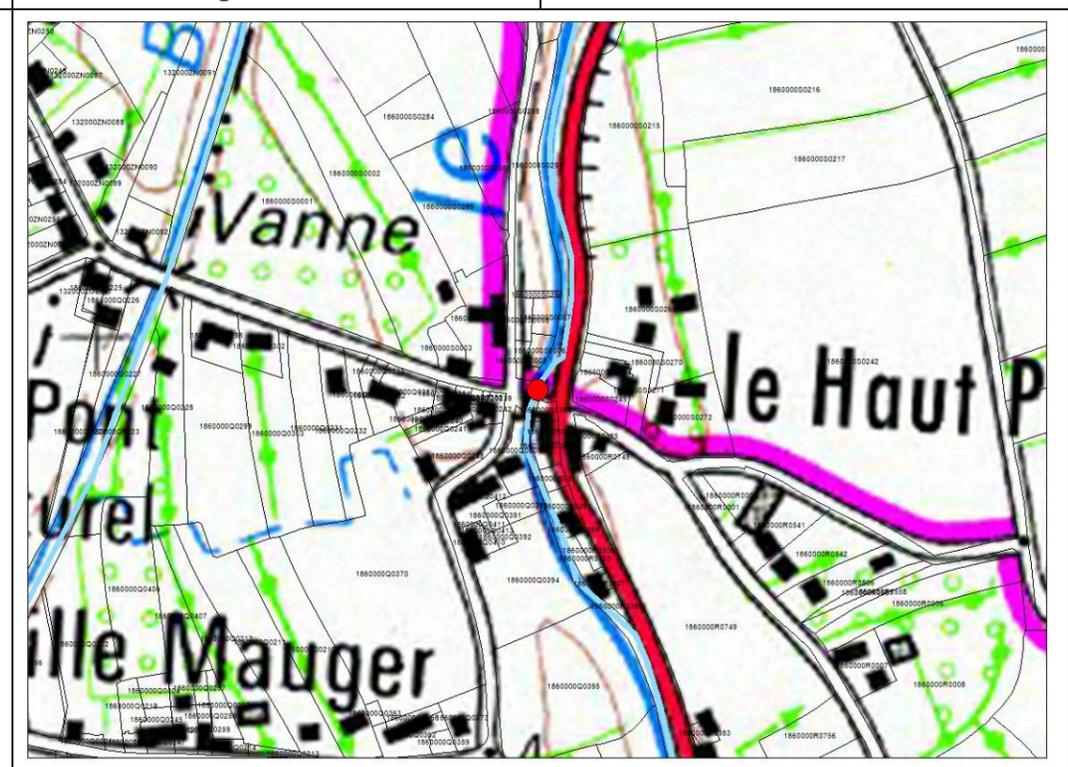
Lieu-dit : Le Haut-Pont

Franchissement piscicole	Etat actuel
Truite	Barrière franchissable à impact limité
Anguille	Barrière franchissable à impact limité
Brochet	Barrière franchissable à impact limité

Description	Justification
L'opération consiste à ancrer à l'aval de l'ouvrage une rampe en enrochement rugueuse pour assurer le passage des anguilles, mais également les autres espèces piscicoles en concentrant les écoulements sur une zone de la rampe.	Amélioration du franchissement piscicole de l'ouvrage.

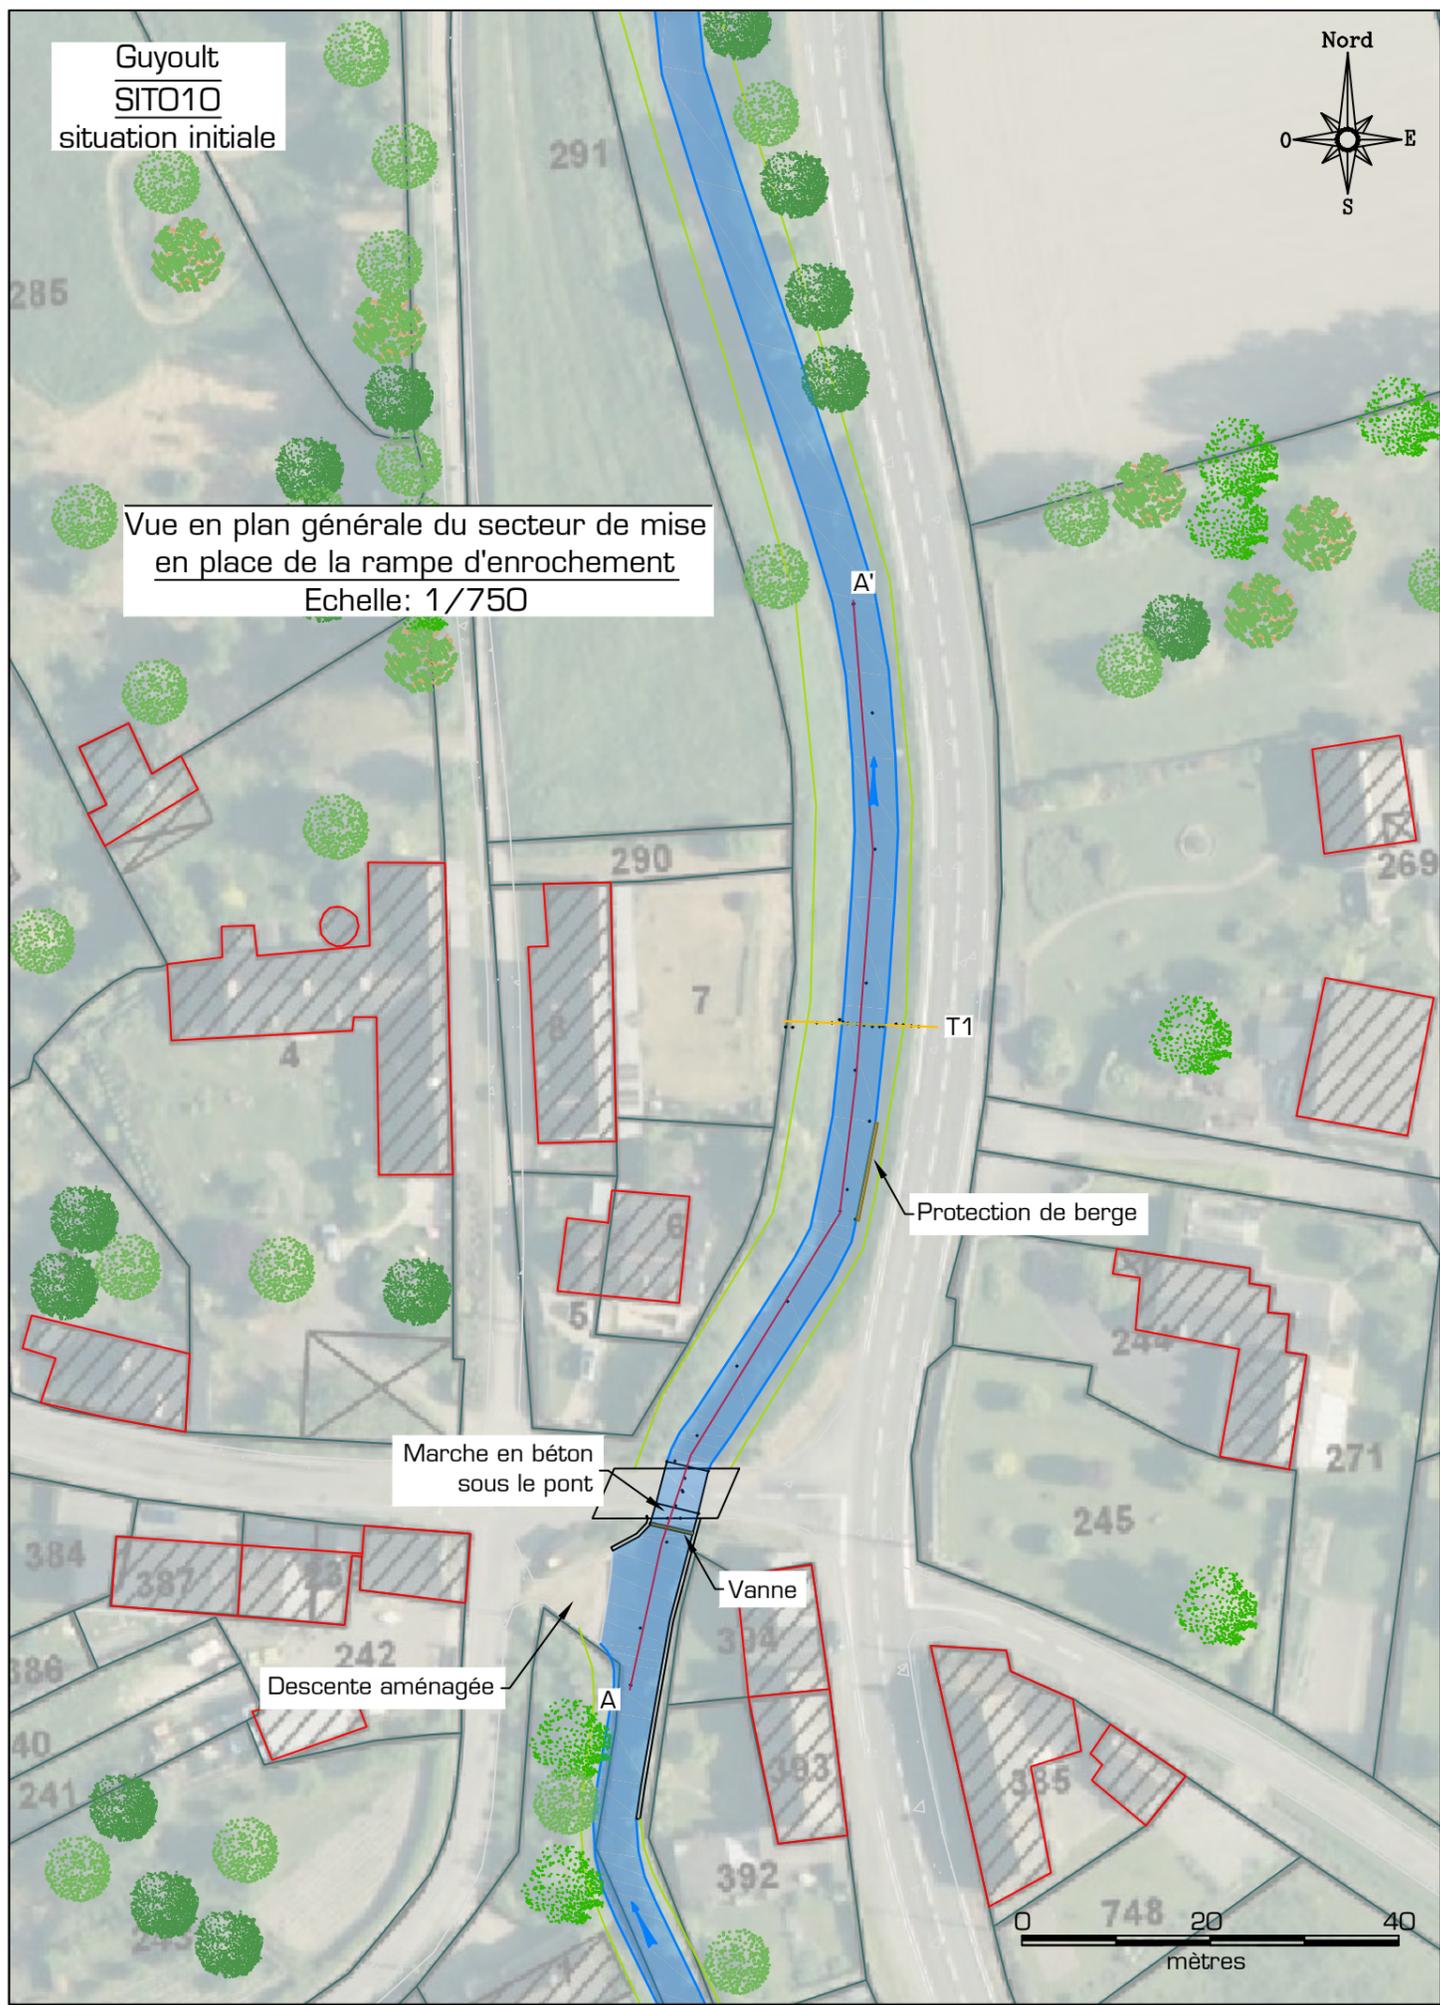
Vue en plan générale du secteur de mise
en place de la rampe d'enrochement
Echelle: 1/750

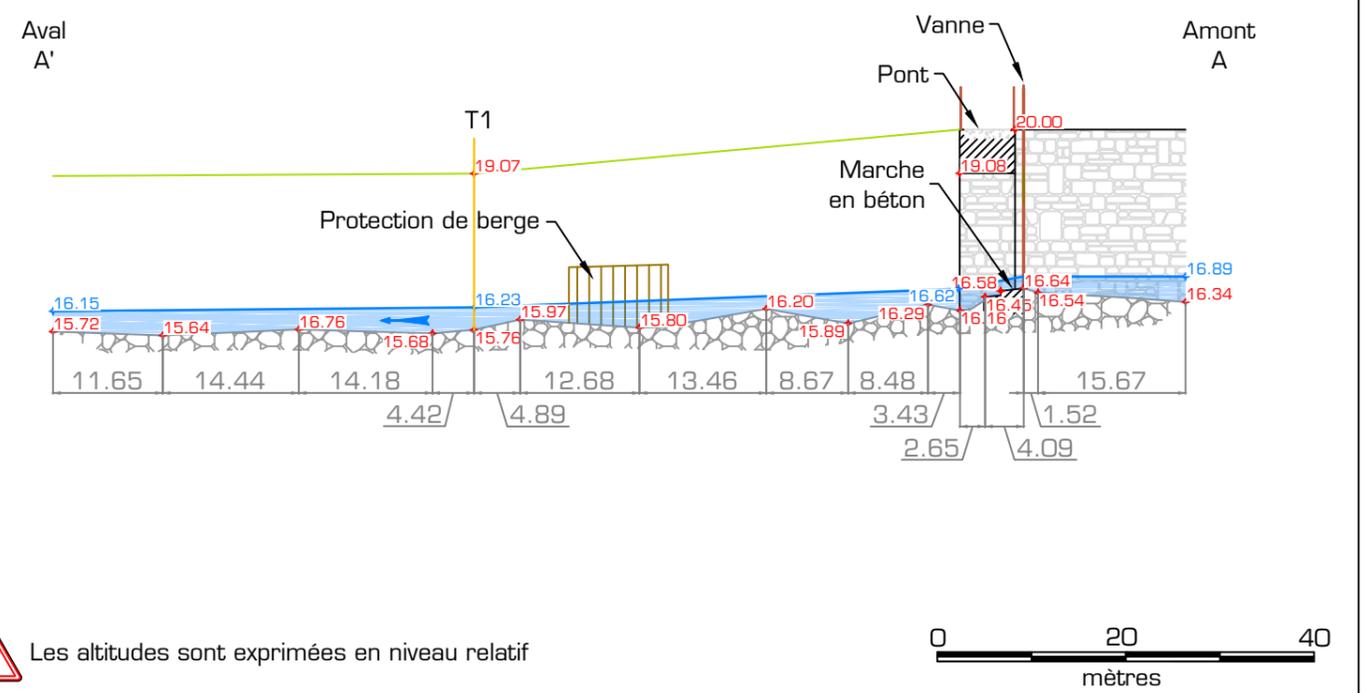
Vue longitudinale
Echelle X:1/750; Y: 1/150

Les altitudes sont exprimées en niveau relatif

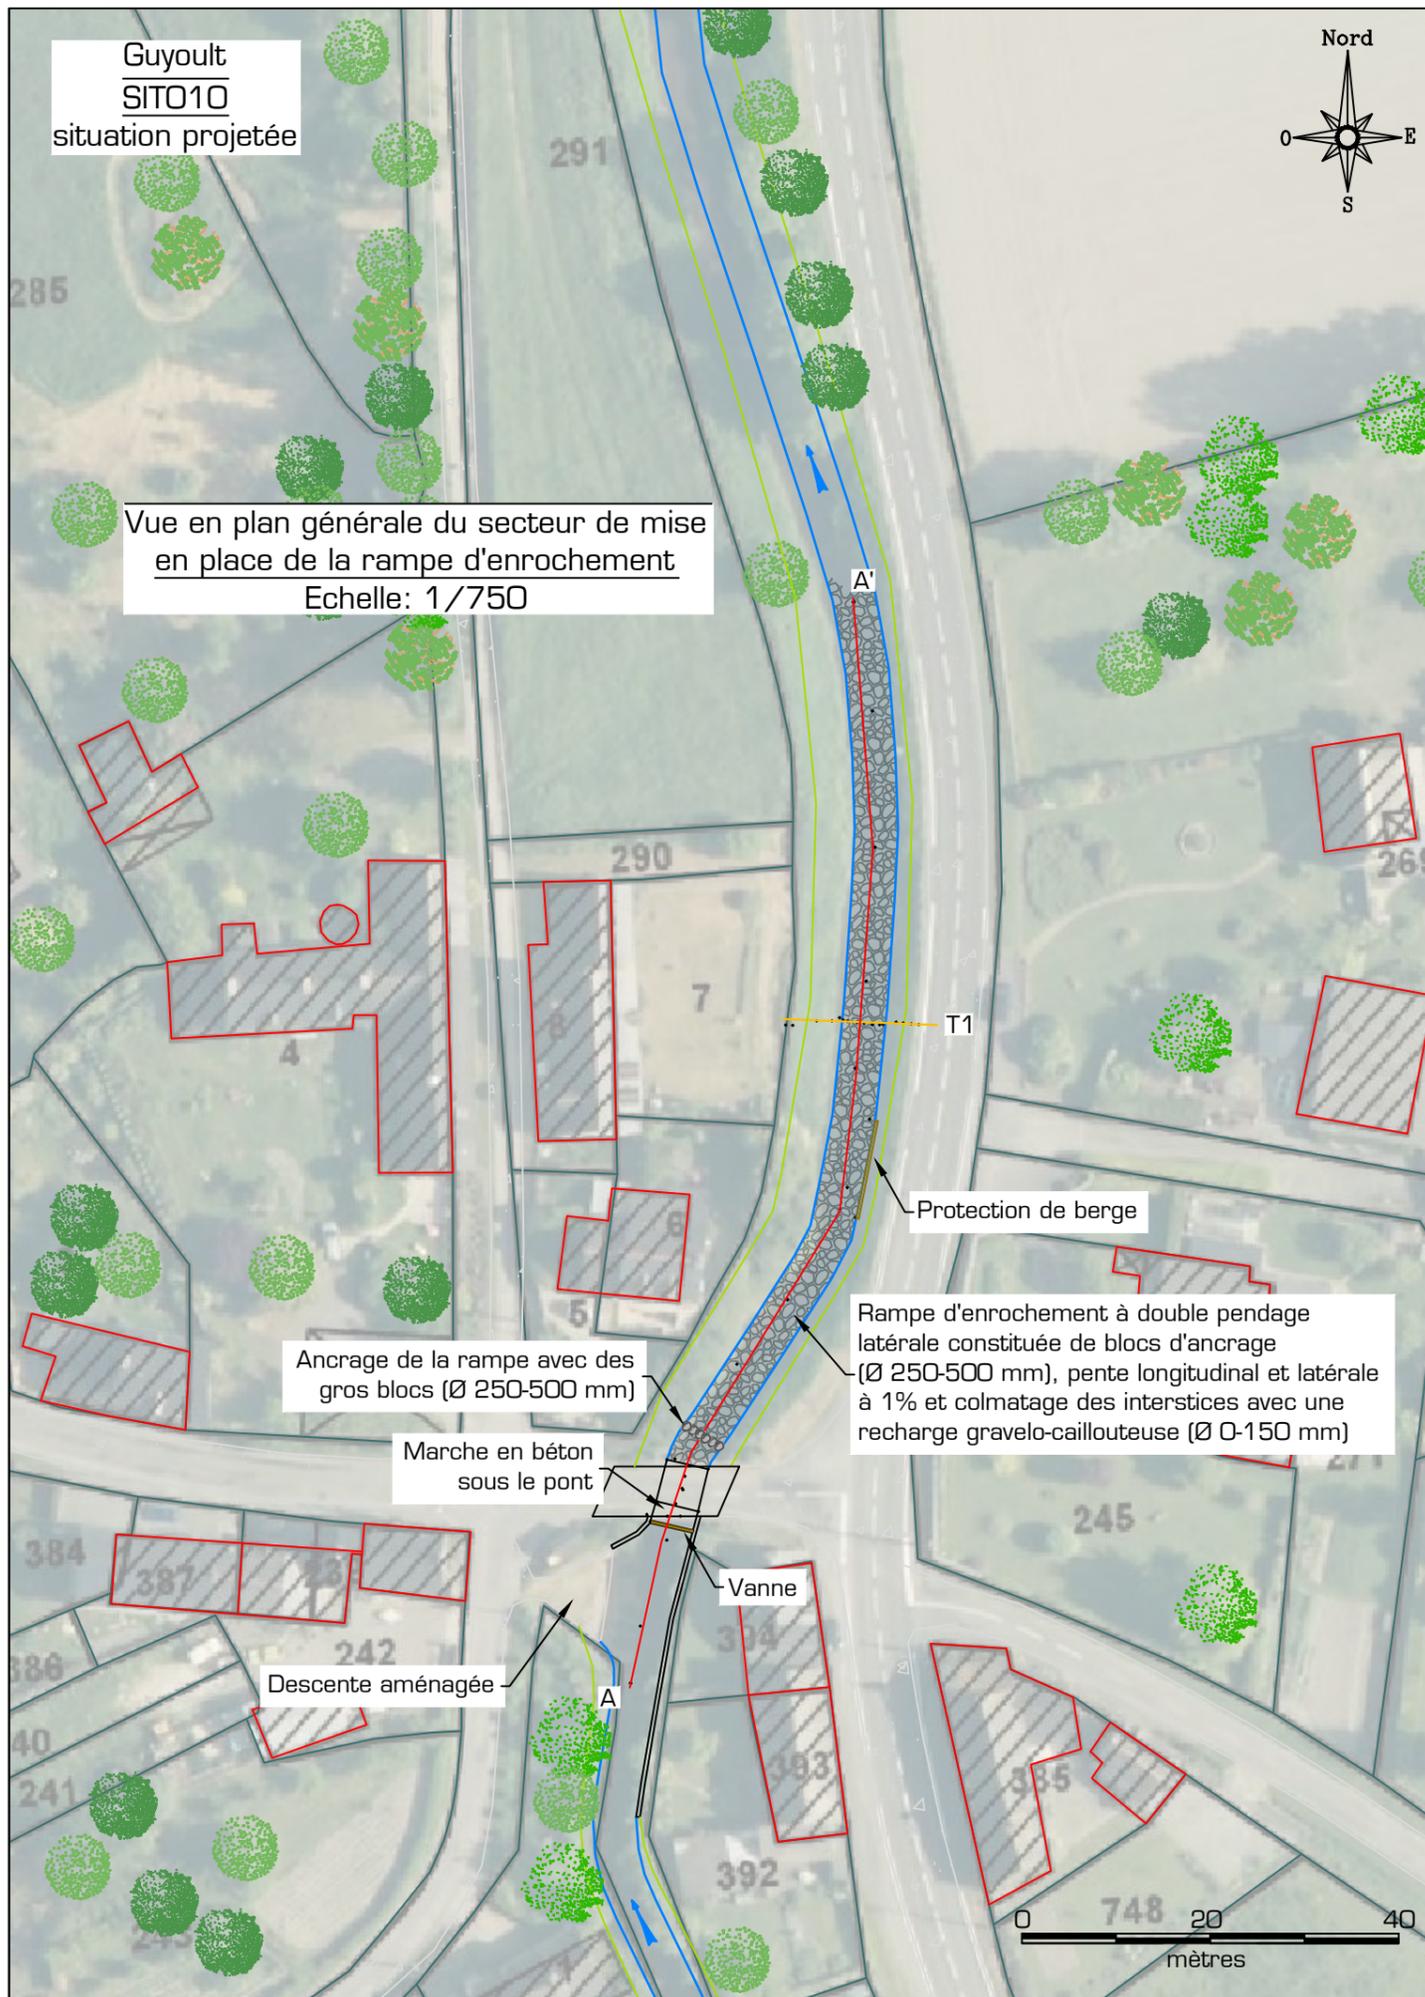
Vue en plan générale du secteur de mise en place de la rampe d'enrochement
Echelle: 1/750

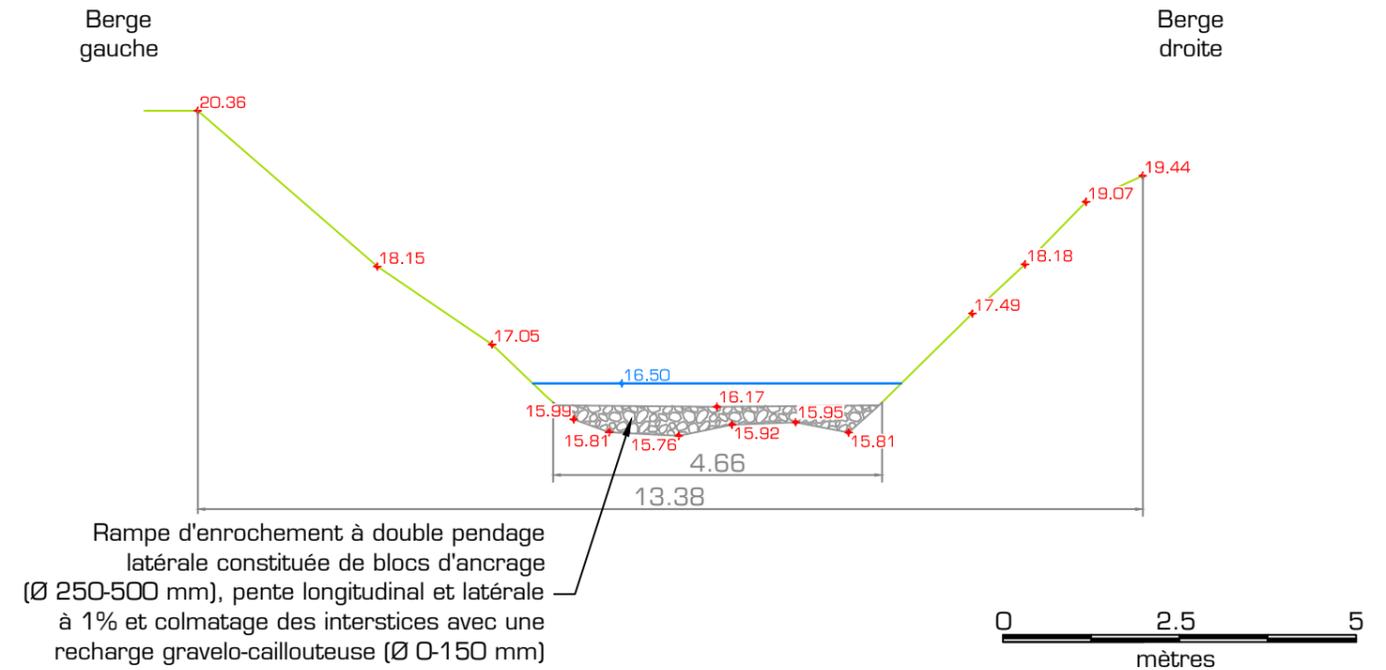
Transect 1
Echelle: 1/100

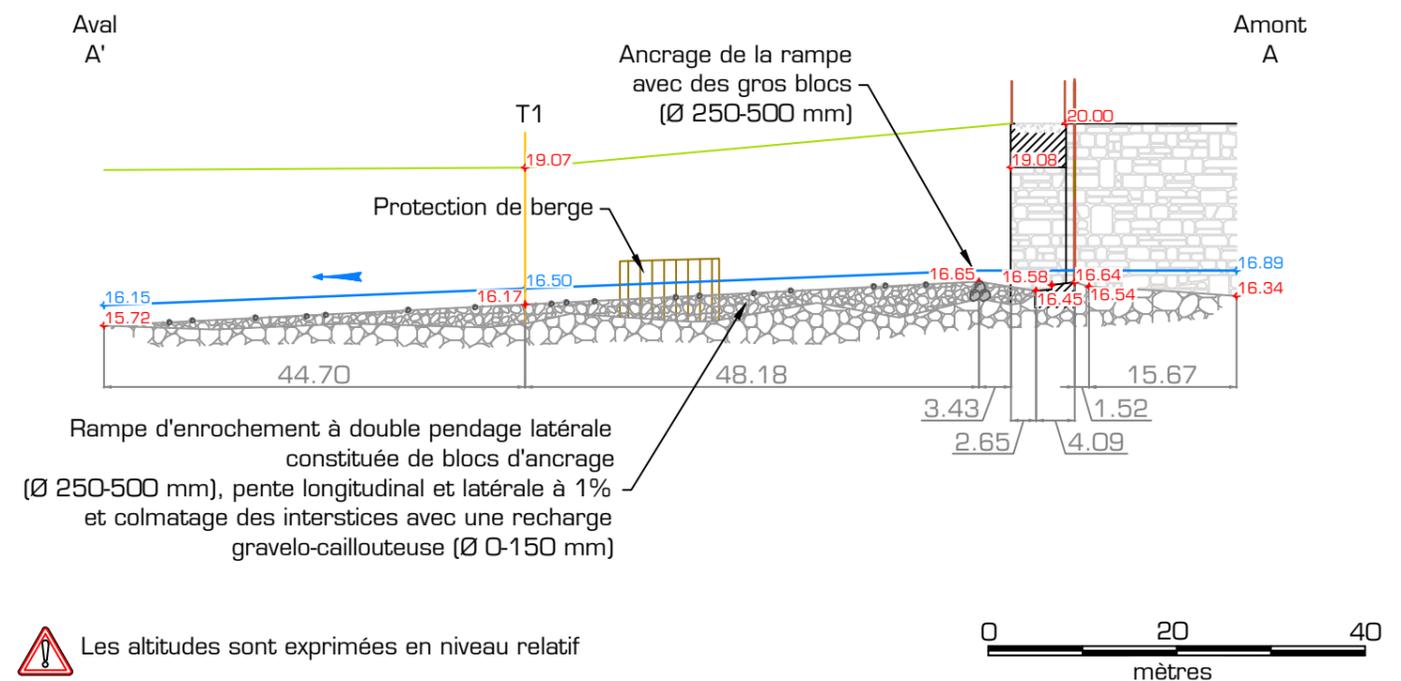
Vue longitudinale
Echelle X:1/750; Y: 1/150

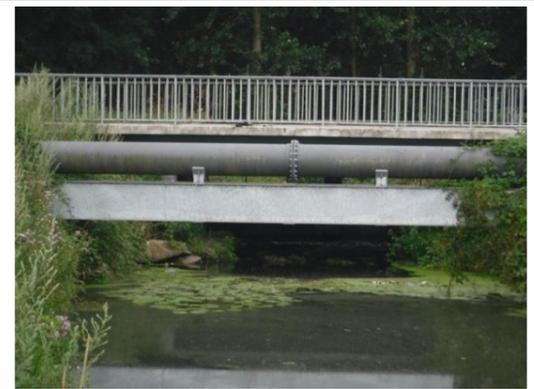
Lieu-dit : La Rosière

Description	Justification
L'opération consiste à aménager une rampe en enrochement en aval de l'ouvrage pour permettre le franchissement du radier en sortie de vannage.	Amélioration du franchissement piscicole de l'ouvrage.
