Dossier de Déclaration d'Intérêt Général et d'Autorisation Environnementale Unique pour la restauration et l'entretien des cours d'eau sur les bassins côtiers de Dol-de-Bretagne

Phase 4 : Dossier de déclaration d'intérêt général et d'autorisation environnementale unique

DOCUMENT C : PLAN AVANT PROJET

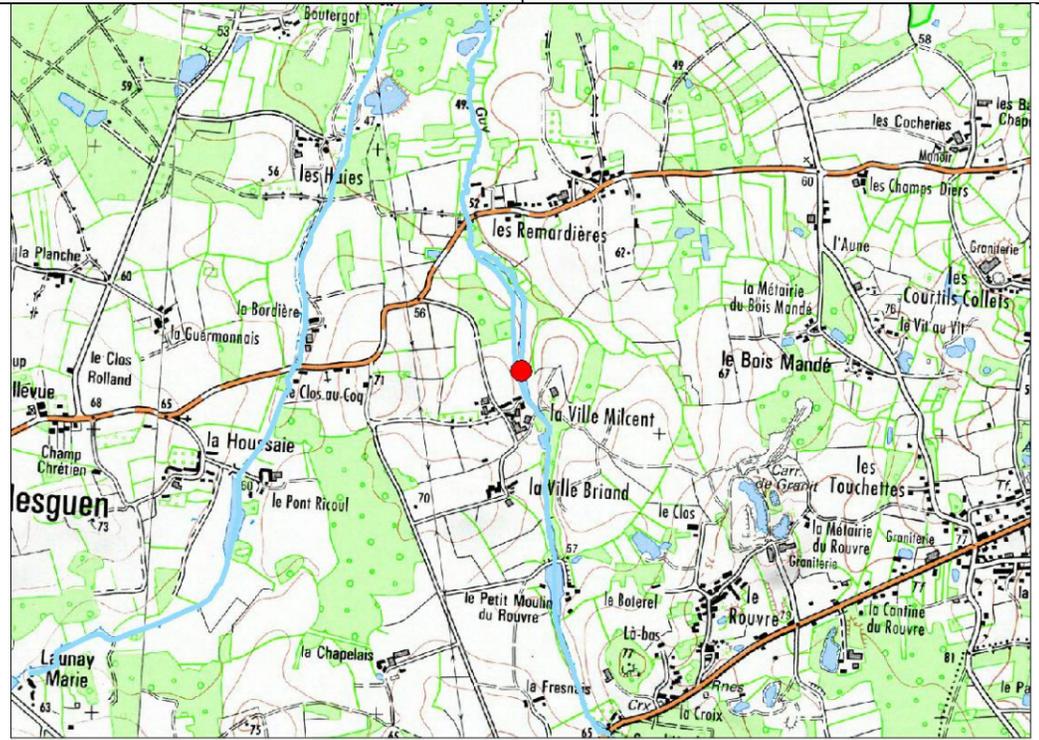
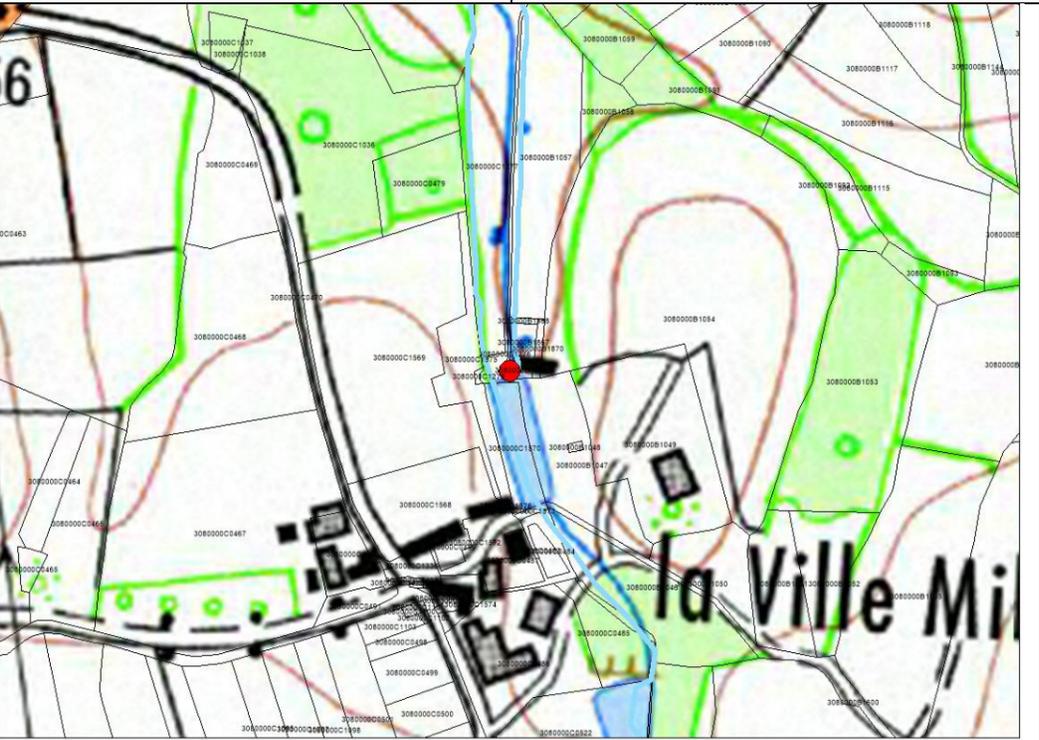
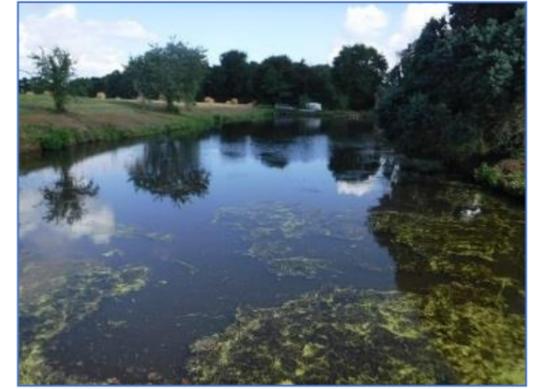
Lieu-dit : La Ville Milcent

Description	Justification
L'opération consiste à envisager à déconnecter le cours d'eau du plan d'eau afin de rétablir une continuité piscicole et sédimentaire.	Amélioration du franchissement piscicole de l'ouvrage. Diminution du linéaire influencé en amont de l'ouvrage.

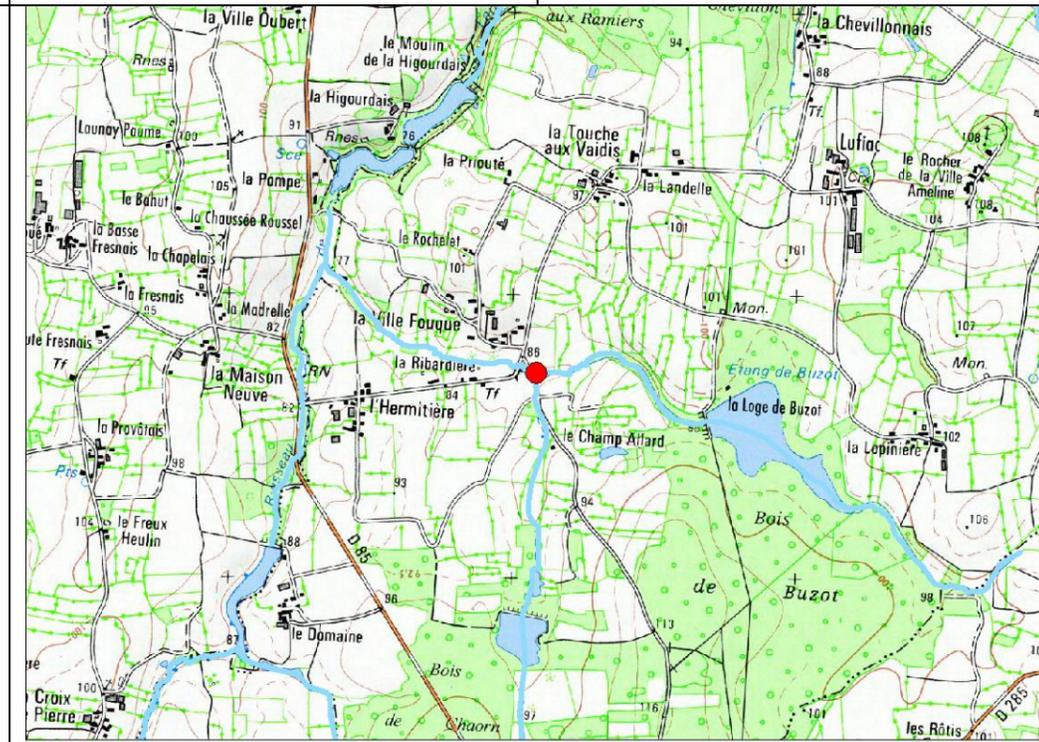
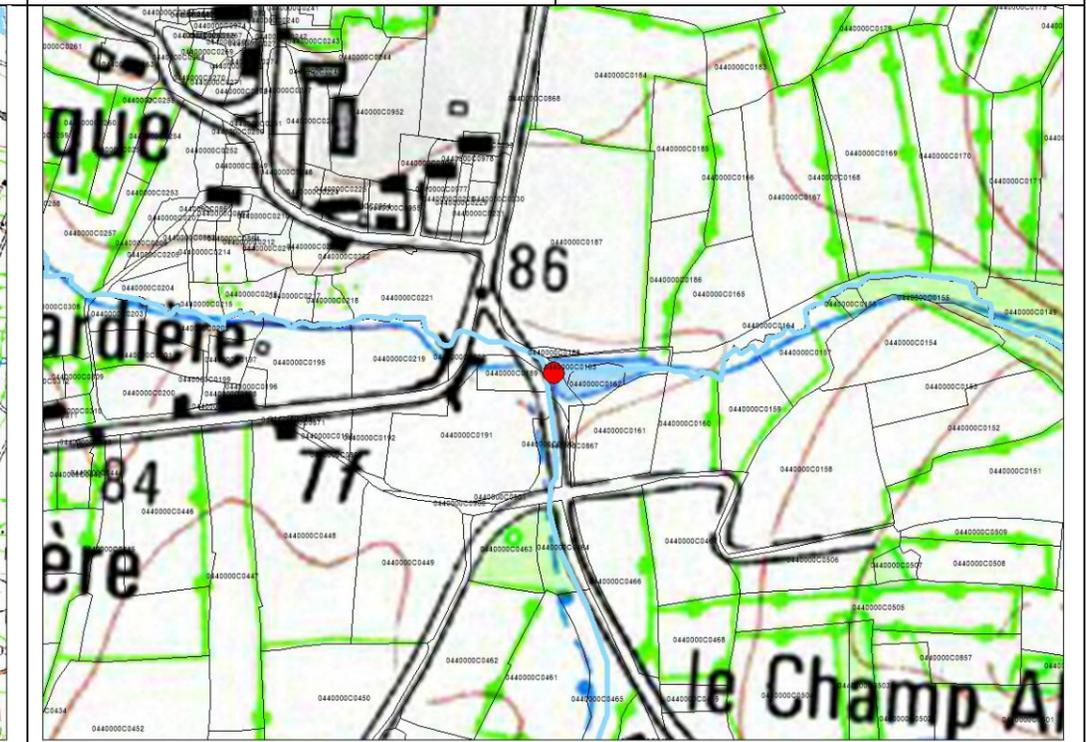
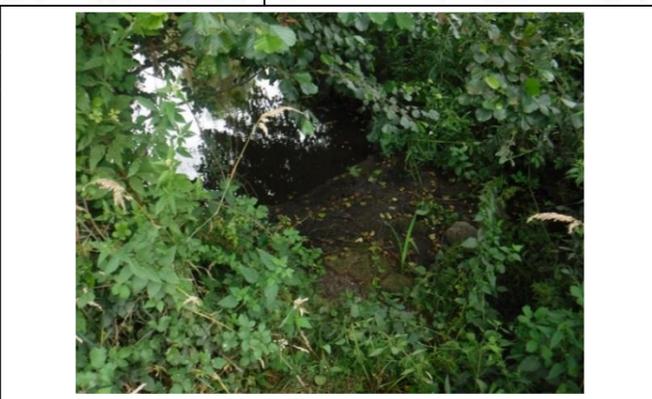
Lieu-dit : La Ribardière

Description	Justification
L'opération consiste à effacer l'ouvrage s'apparentant à un déversoir. L'aménagement peut également être considéré comme une suppression d'un plan d'eau.	Amélioration du franchissement piscicole de l'ouvrage. Diminution du linéaire influencé en amont de l'ouvrage.

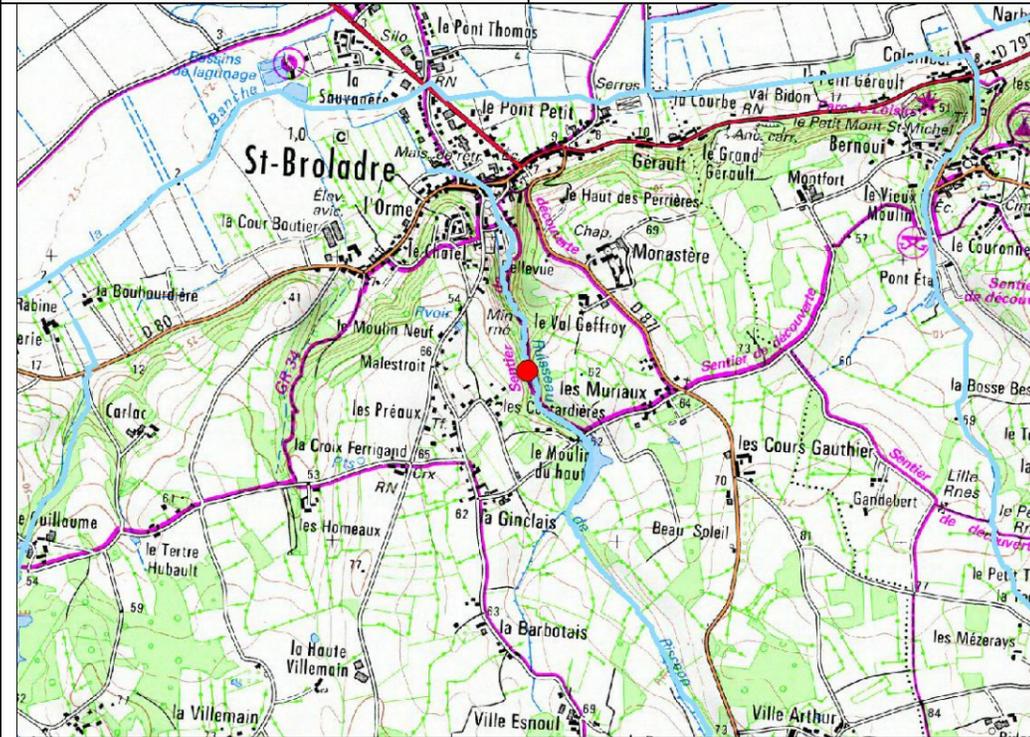
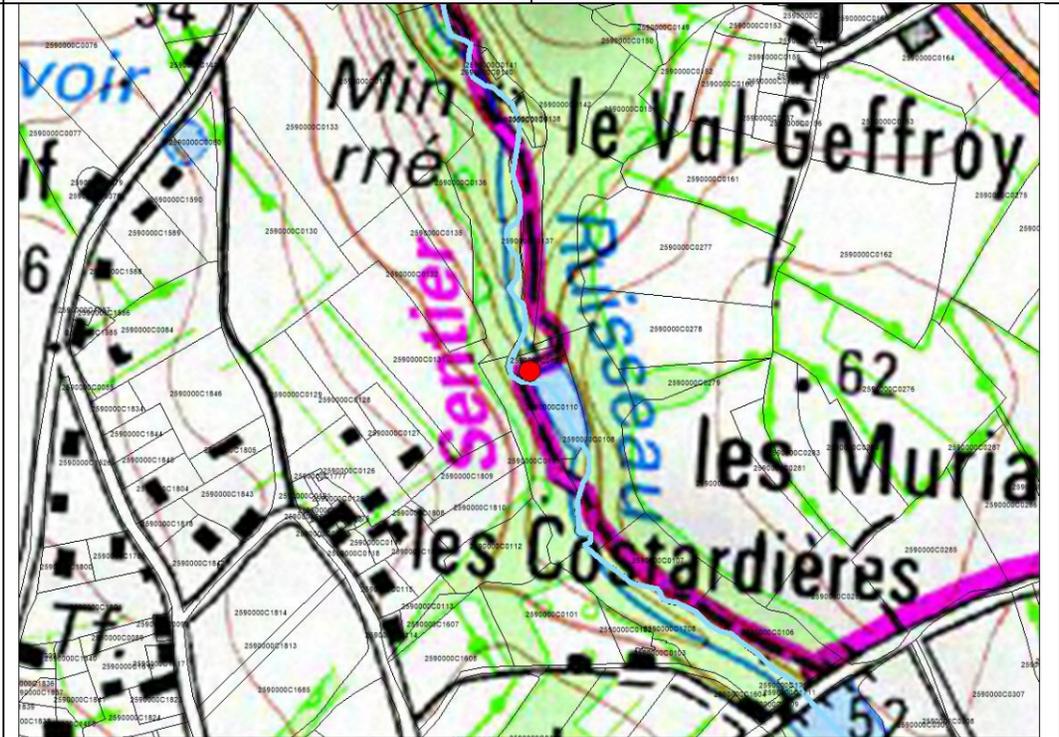
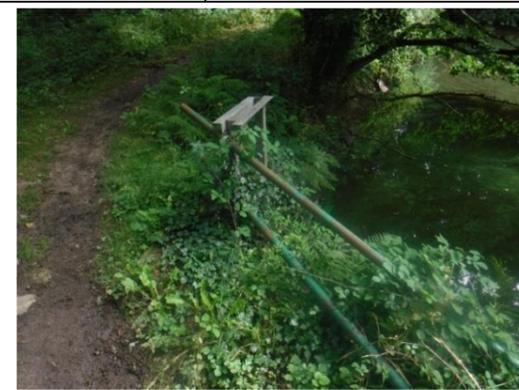
Lieu-dit : Les Costardières

Description	Justification
Le site est une ancienne retenue, mais gardant les caractéristiques d'un plan d'eau. Ce dernier ce contient qu'un faible niveau d'eau. L'opération consiste à la suppression de l'ouvrage de sortie afin de rétablir une continuité écologique.	Amélioration du franchissement piscicole de l'ouvrage. Diminution du linéaire influencé en amont de l'ouvrage.

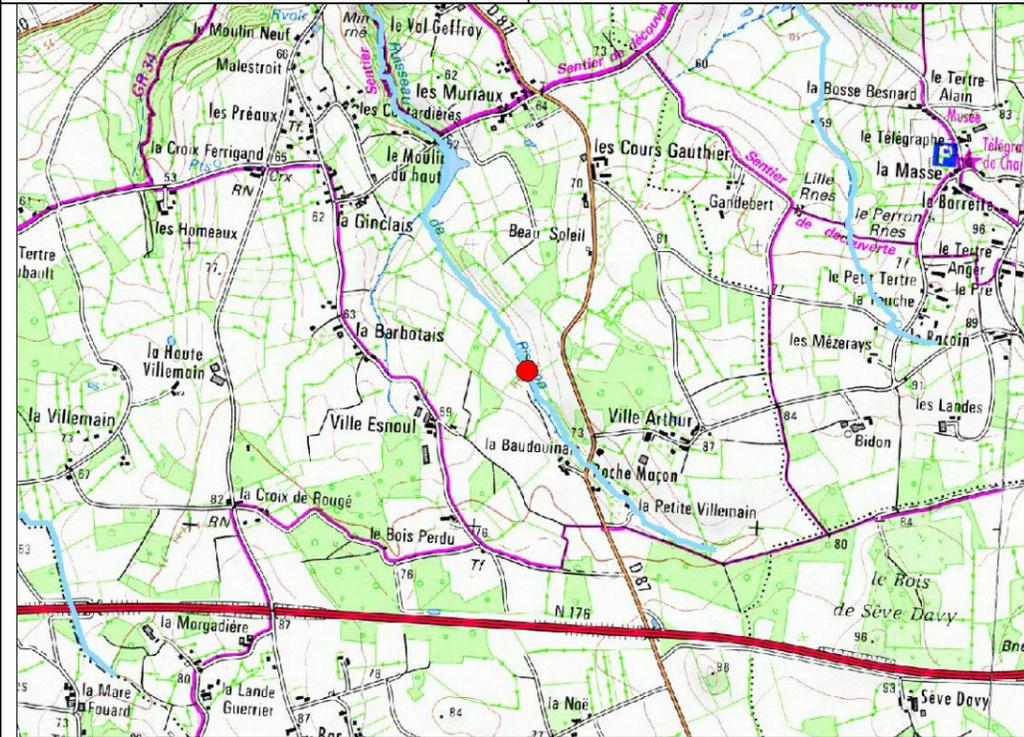
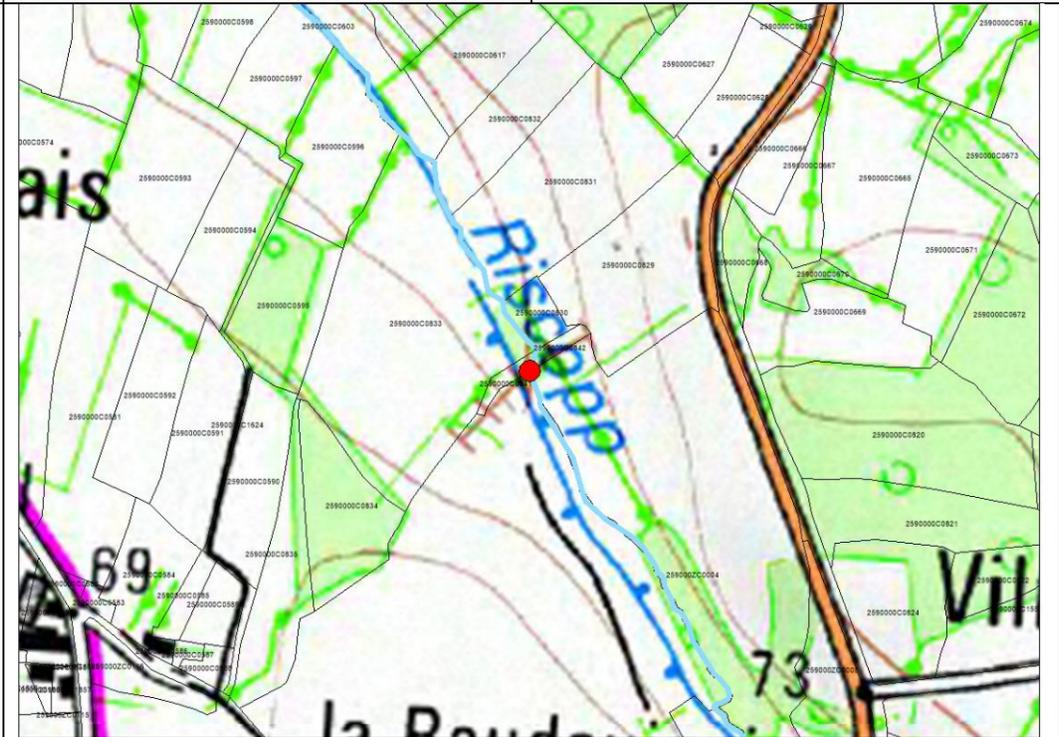
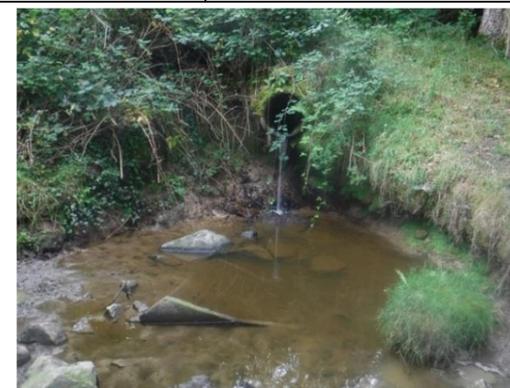
Lieu-dit : La Baudouinais

Une buse ancienne et sans usages (ronciers importants dessus) est présente et possède un fort dénivelé. L'objectif est sa suppression ainsi que la remise en état du cours d'eau.

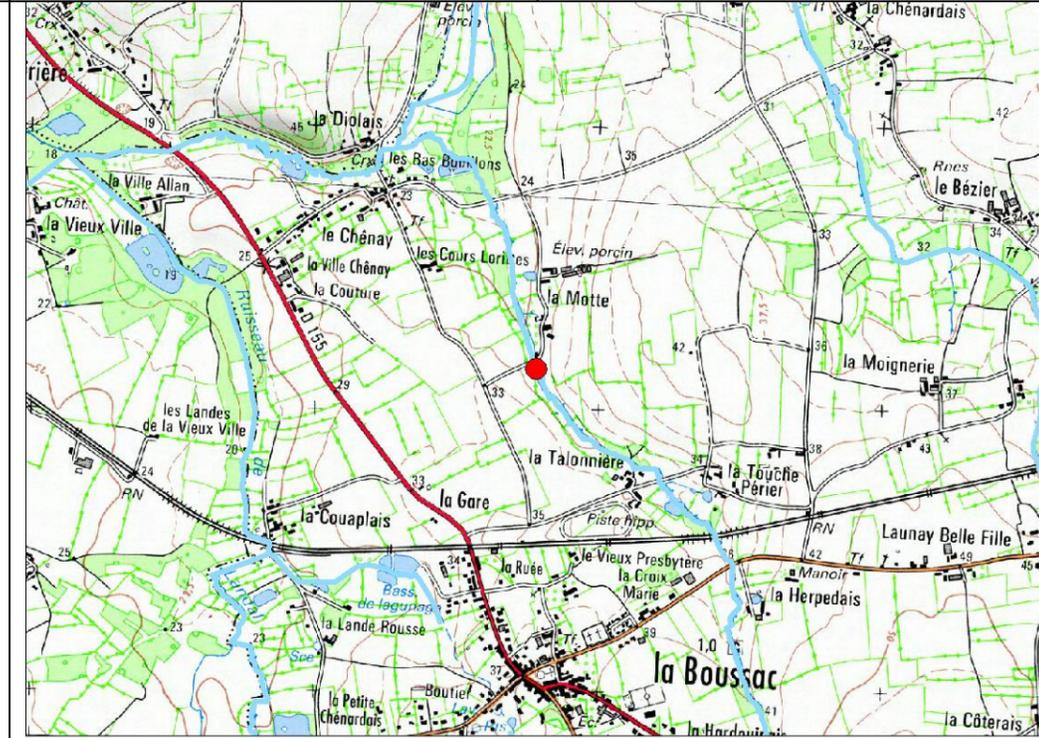
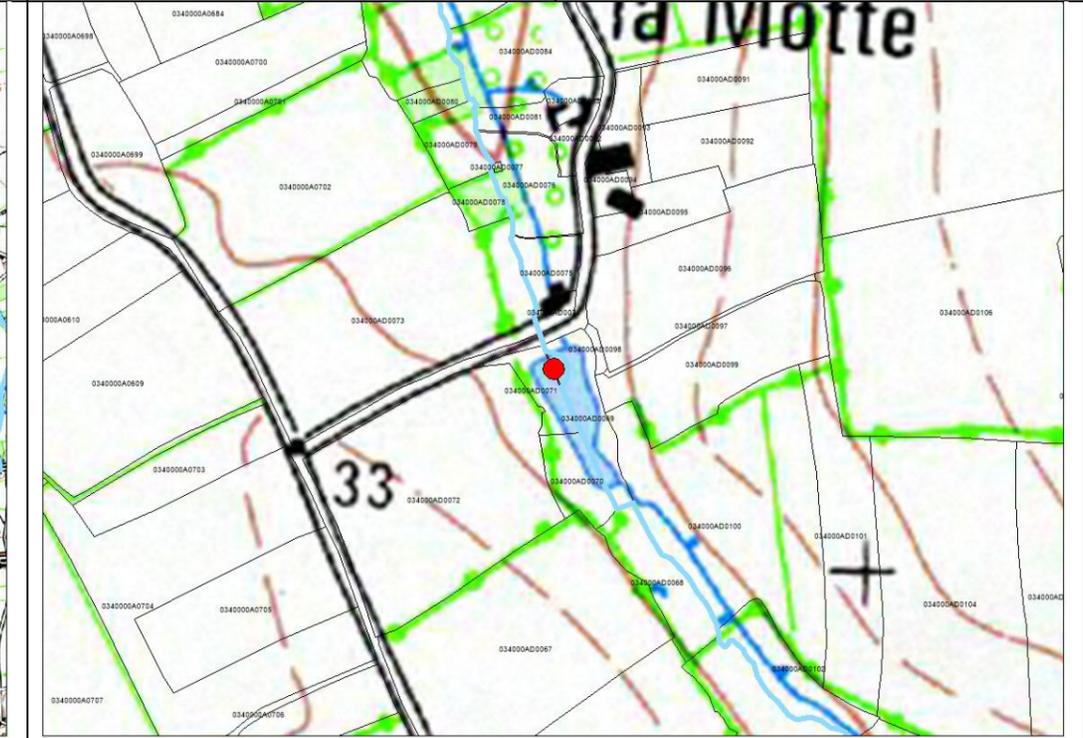
Lieu-dit : La Motte

Description	Justification		Procédure (L.214-1 du CE) :														
L'opération consiste à la suppression de la digue et de l'ouvrage de sortie. L'opération peut amener certaines contraintes techniques, qui pourraient nécessiter une étude annexe (non incluse dans le coût).	Amélioration du franchissement piscicole de l'ouvrage. Diminution du linéaire influencé en amont de l'ouvrage.	Non

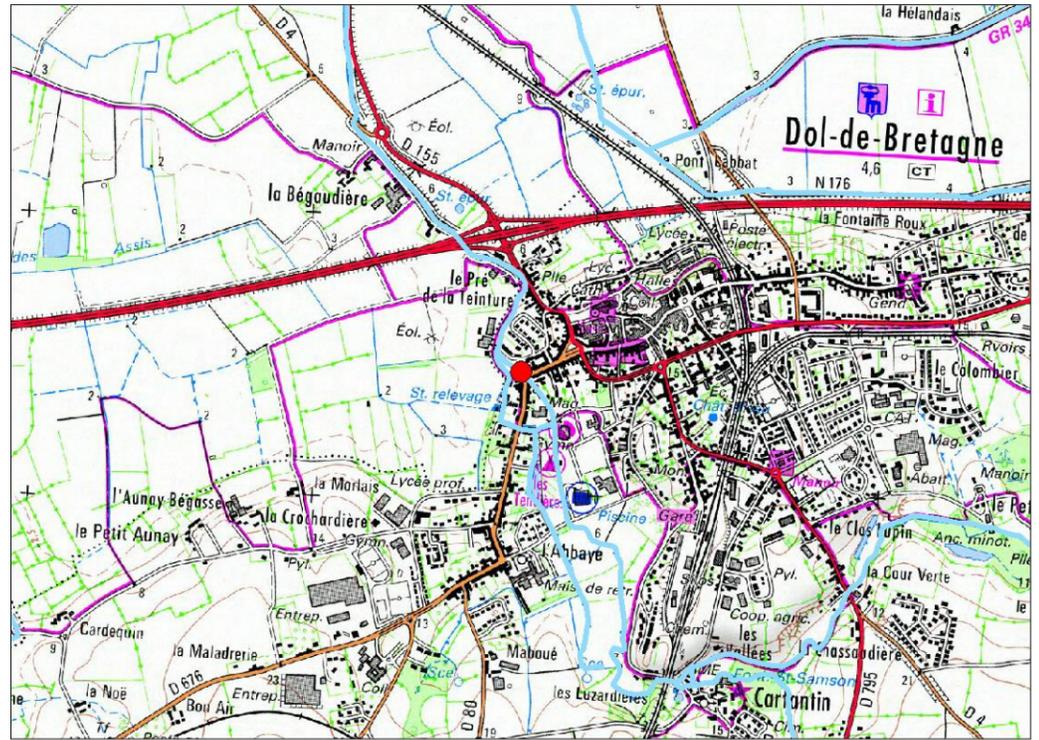
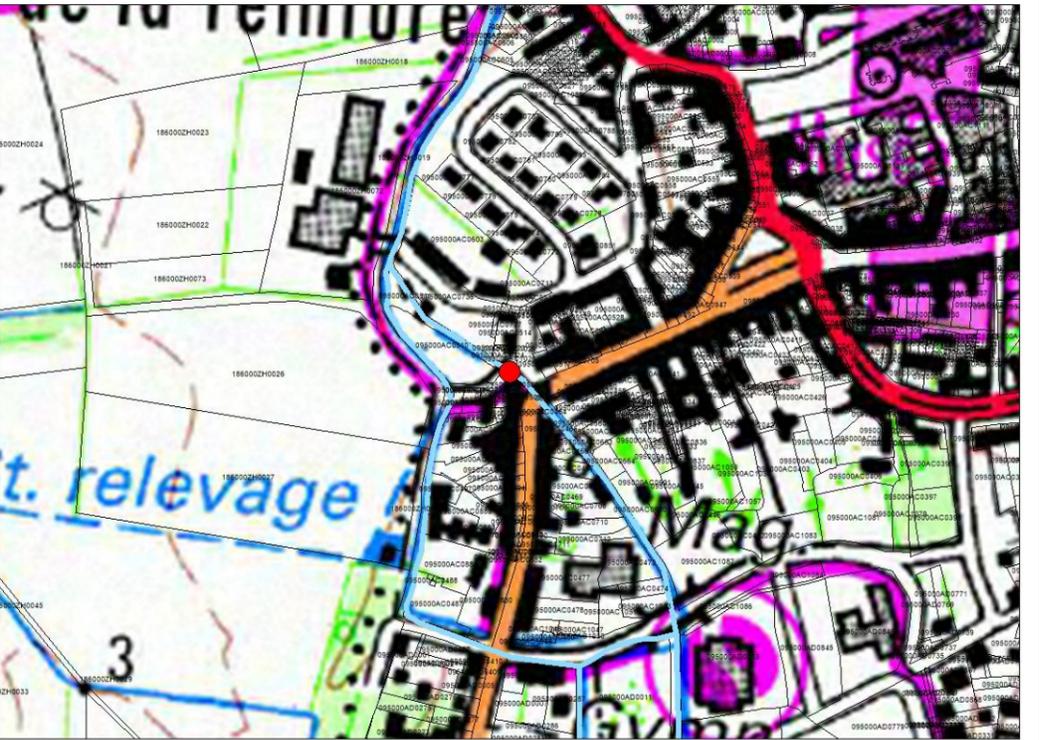
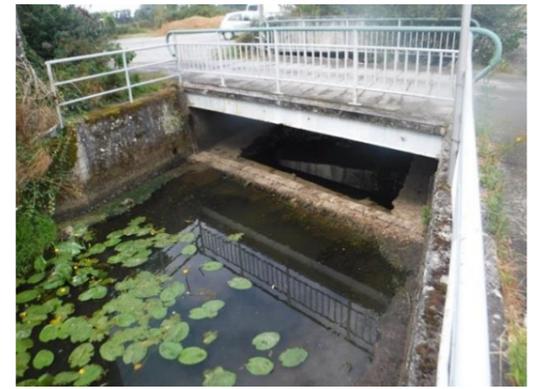
Description	Justification
L'aménagement est inclus dans un projet plus global (SITO11) mêlant de l'ouverture de lit mineur ainsi que de la restauration de morphologie. Ici, l'objectif est la suppression du seuil béton sous le pont pour rétablir la continuité piscicole.	Amélioration du franchissement piscicole de l'ouvrage. Diminution du linéaire influencé en amont de l'ouvrage.

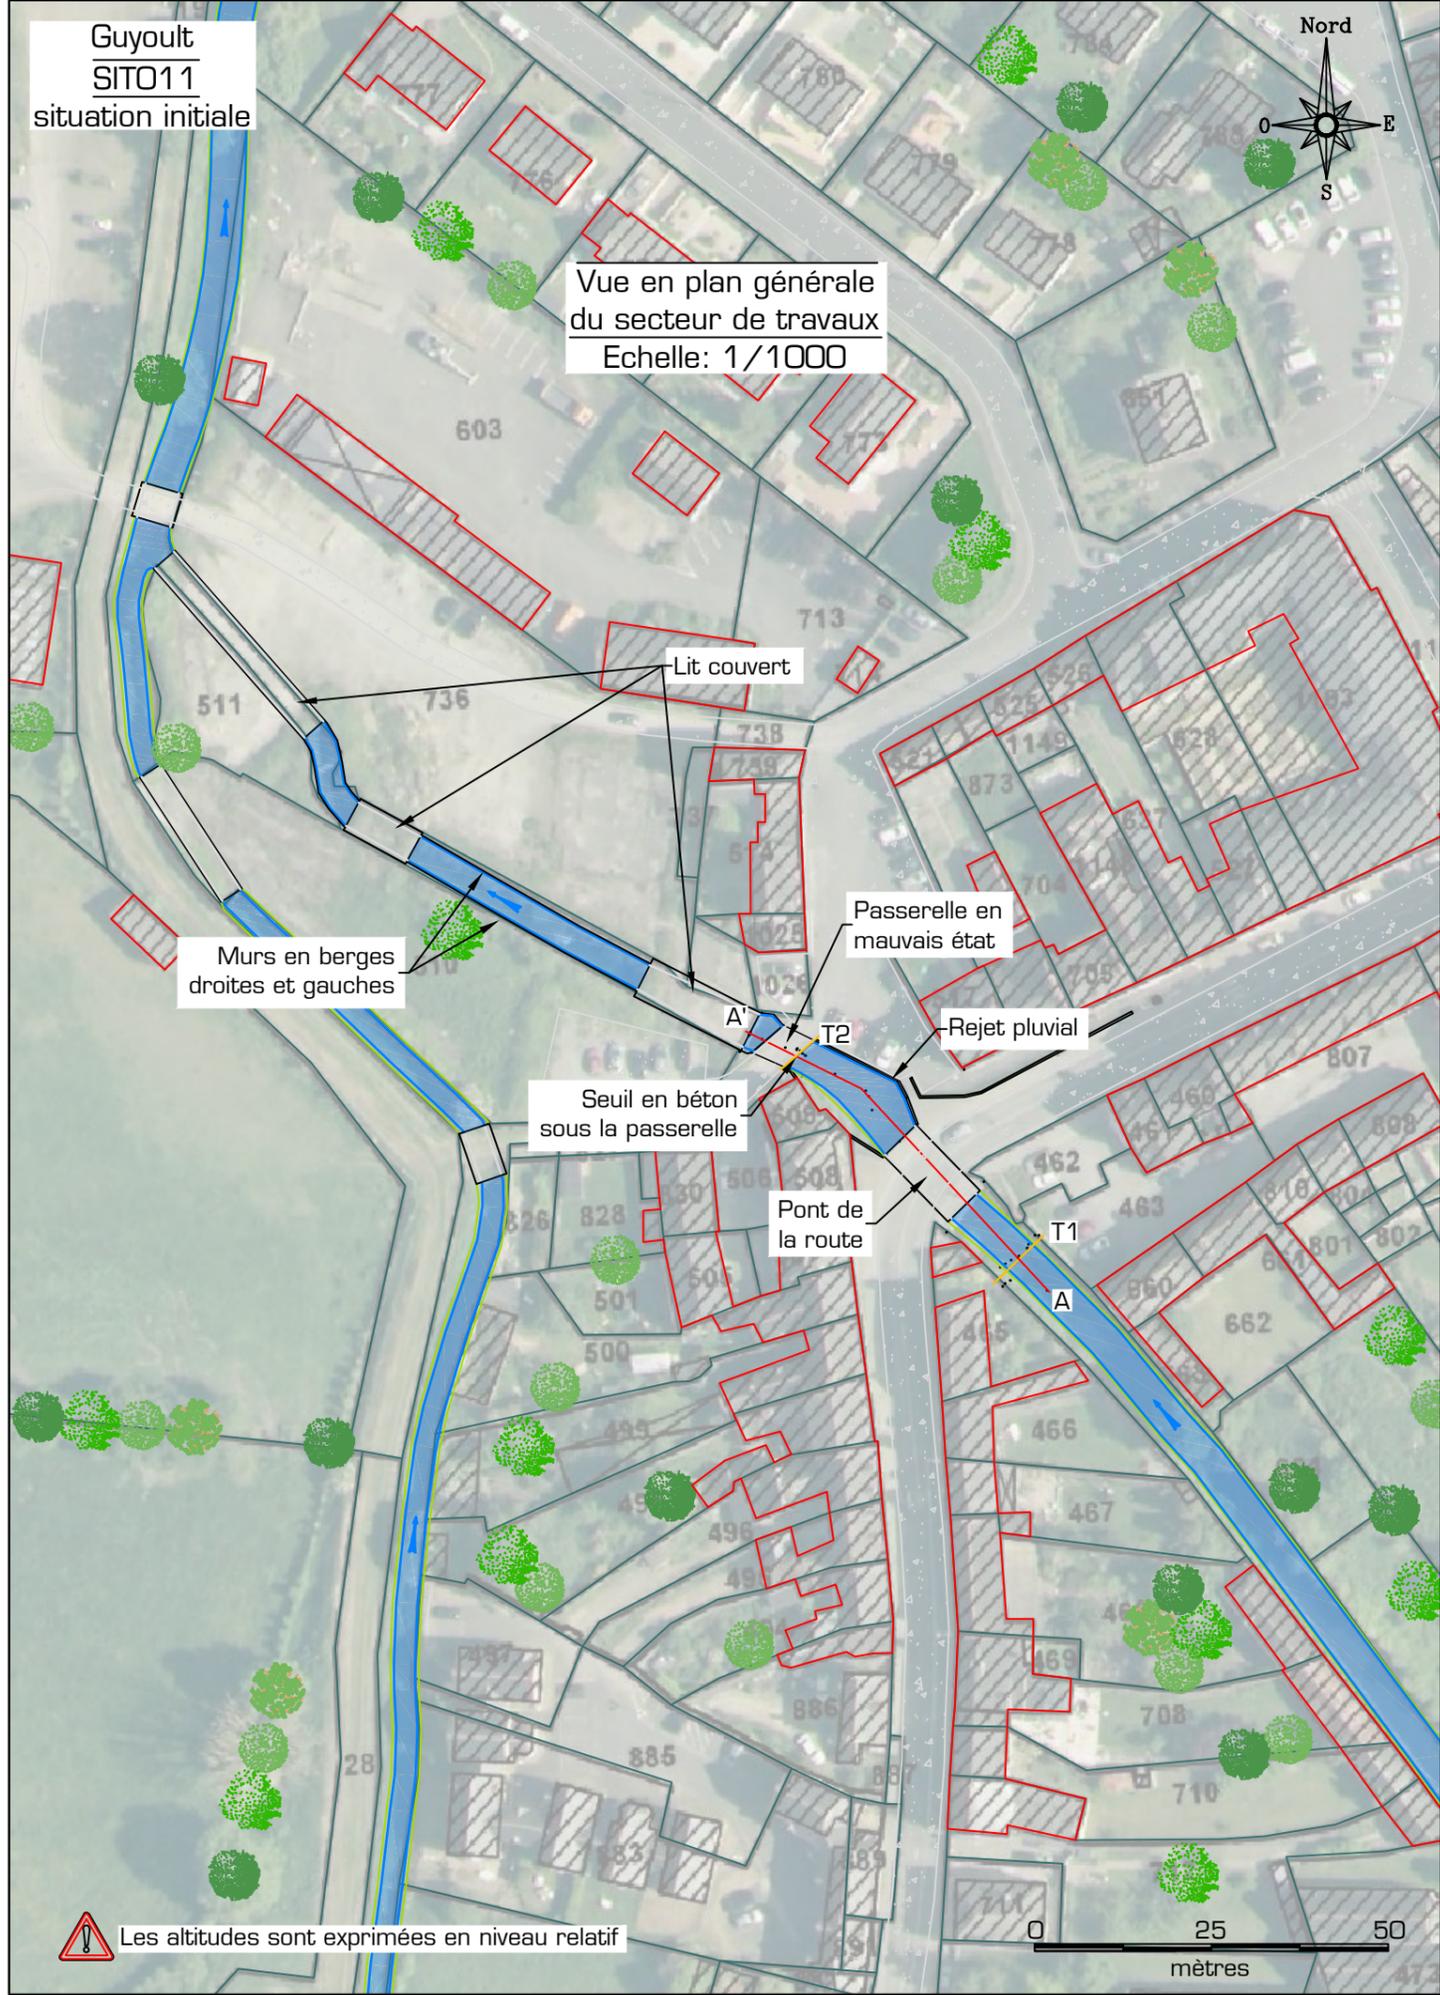
Guyout
SITO11
situation initiale

Vue en plan générale
du secteur de travaux
Echelle: 1/1000

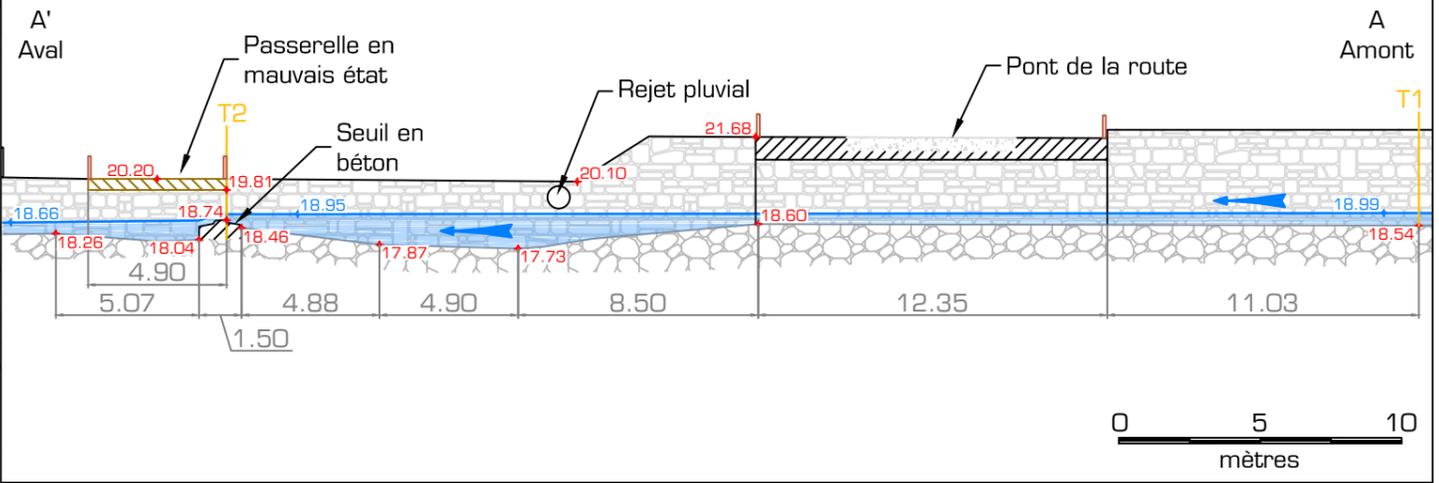
Vue longitudinale AA'
Echelle: 1/250

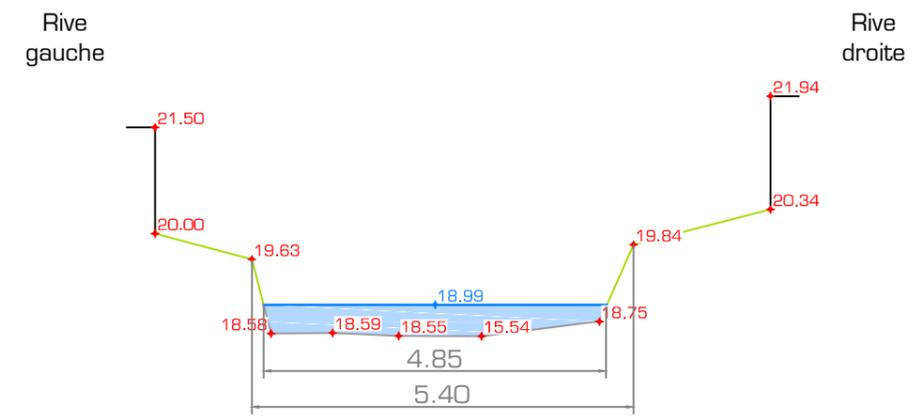
Transect 1
Echelle: 1/100

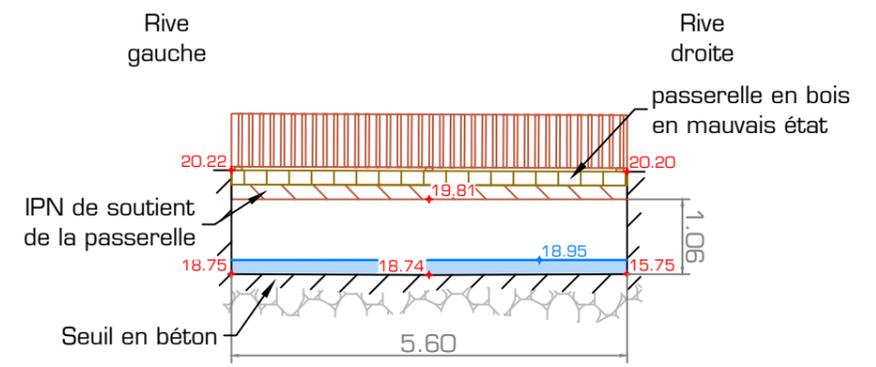
Transect 2
Echelle: 1/100

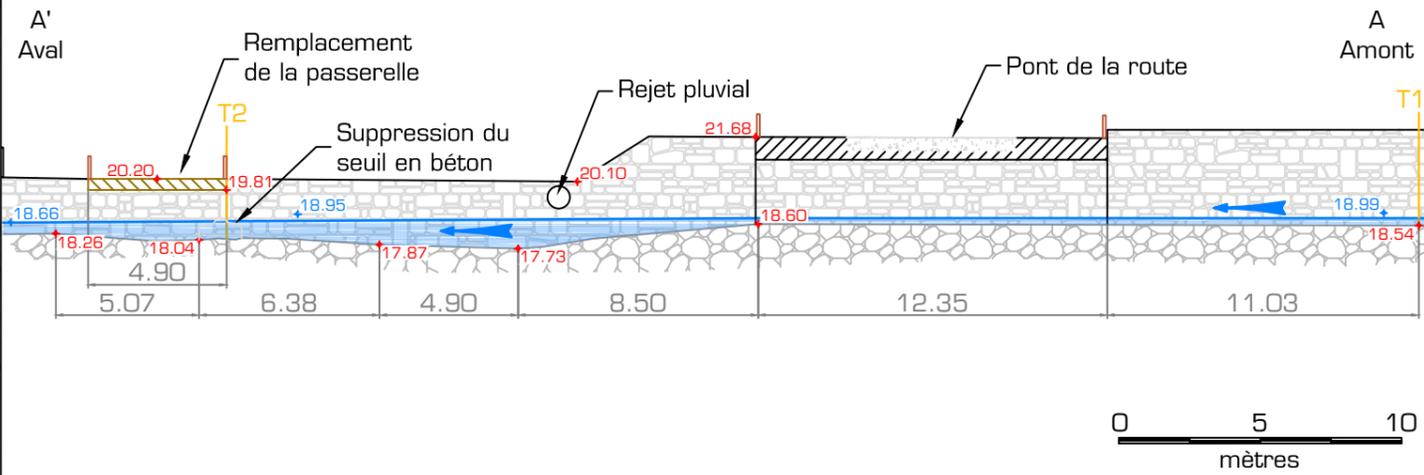
Guyoult
SIT011
situation projetée

Vue longitudinale AA'
Echelle: 1/250

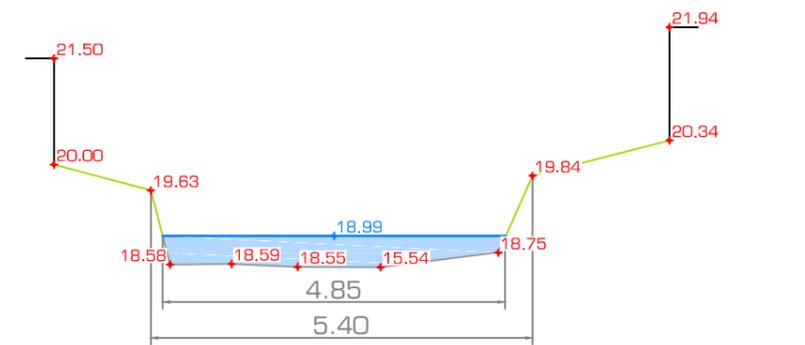
Transect 1
Echelle: 1/100

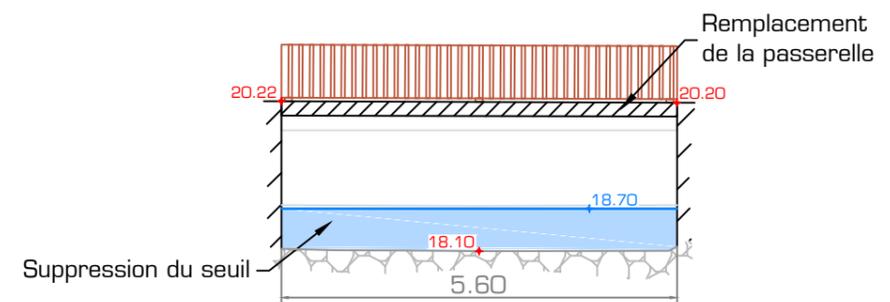
Transect 2
Echelle: 1/100

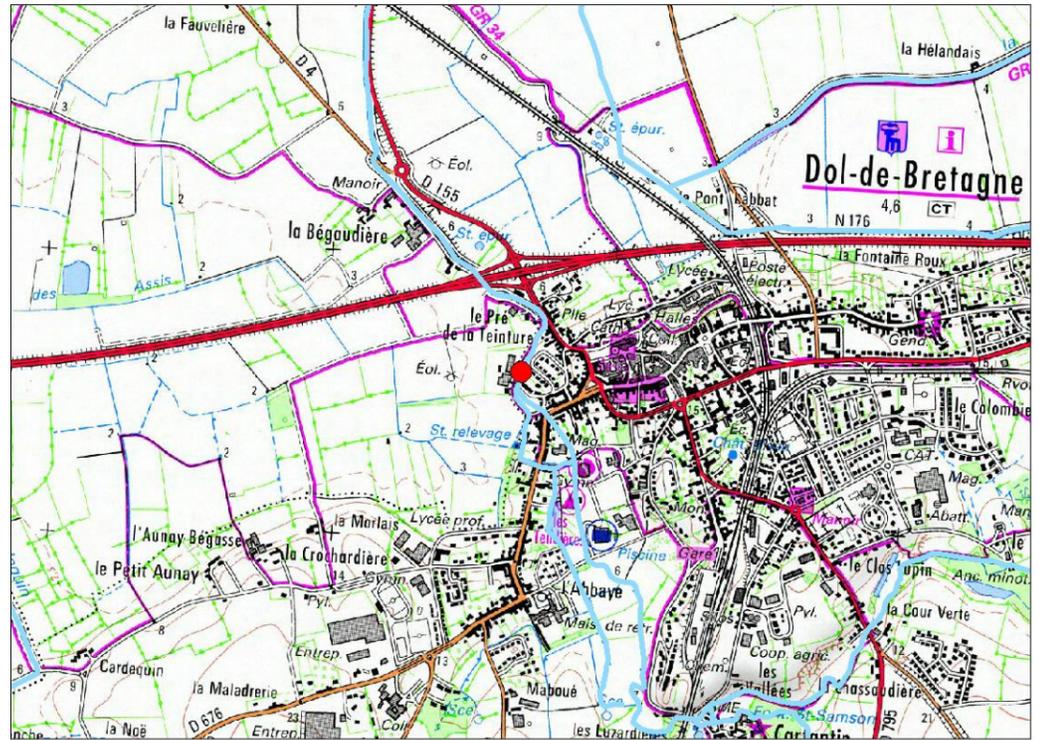
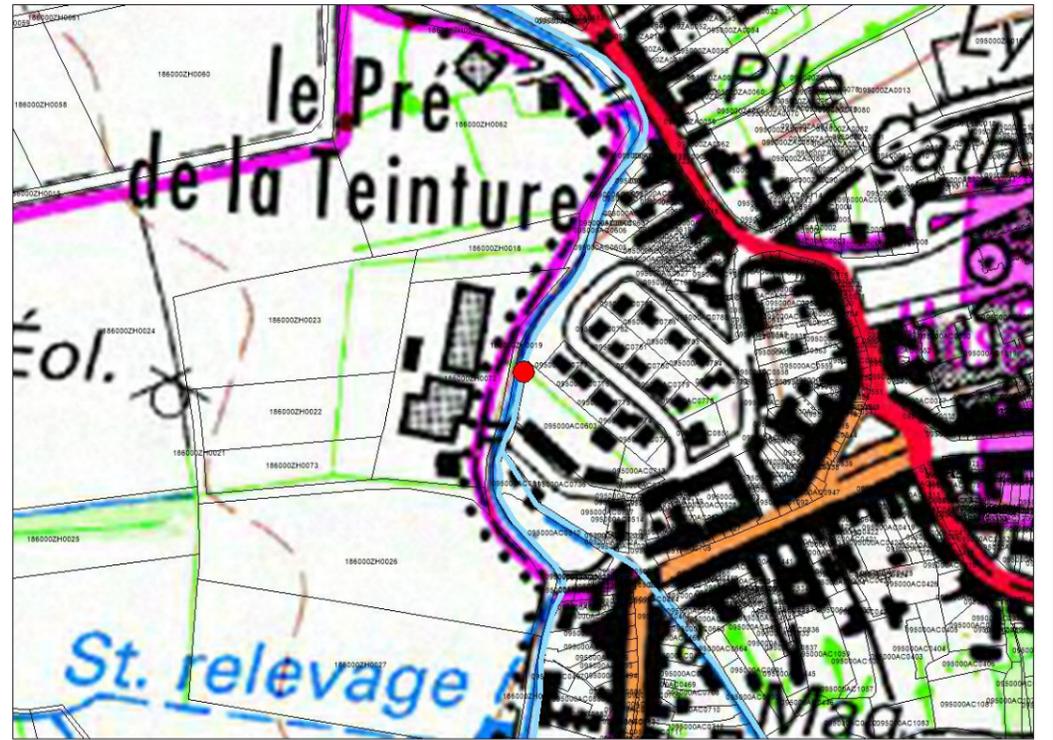
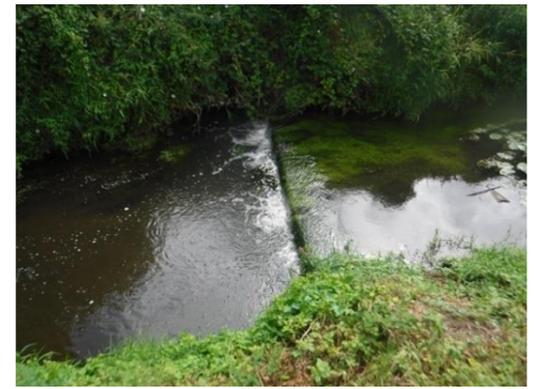
Lieu-dit : Pré de la Teinture

Description	Justification
L'objectif est le retrait du seuil béton en travers du cours d'eau.	Amélioration du franchissement piscicole de l'ouvrage. Diminution du linéaire influencé en amont de l'ouvrage.

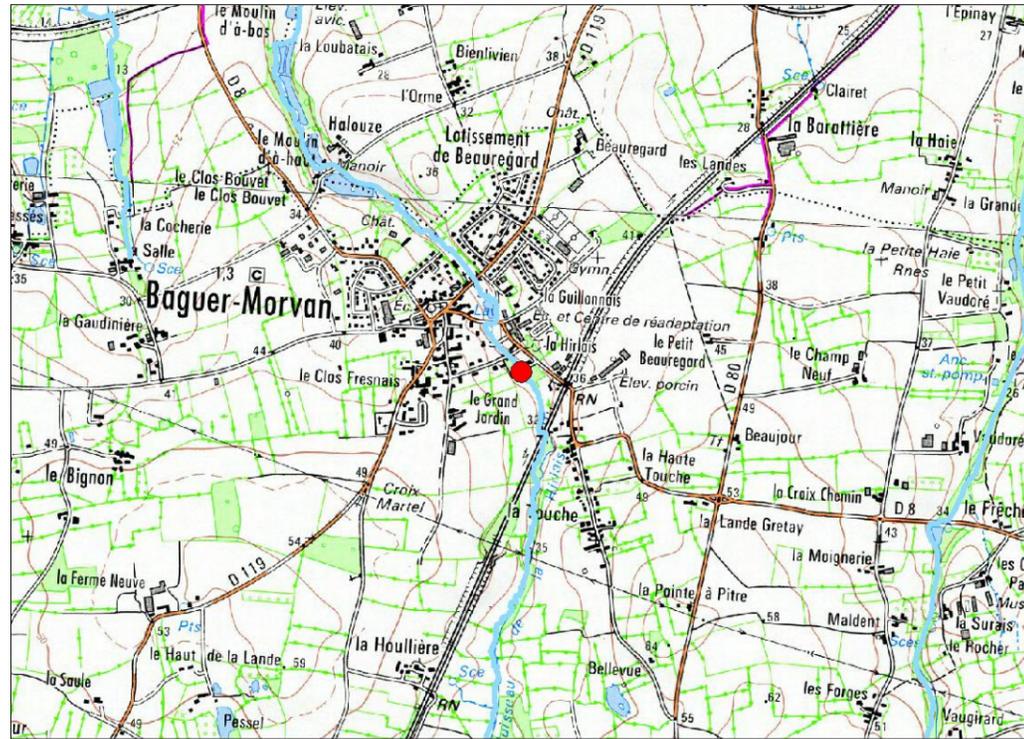
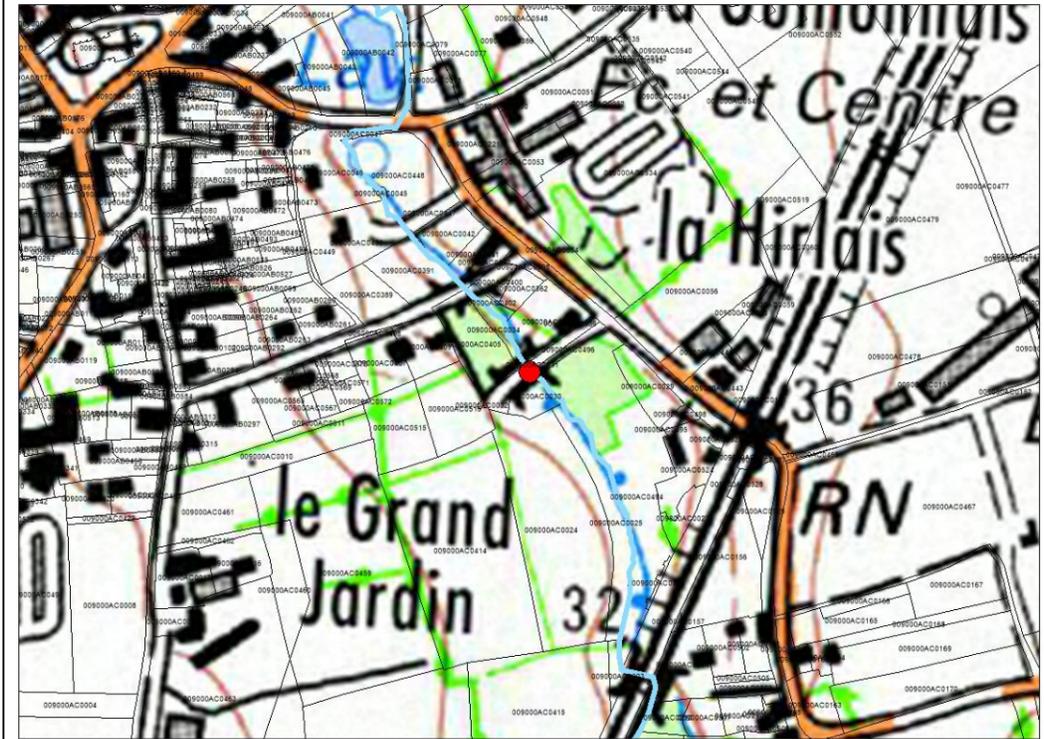
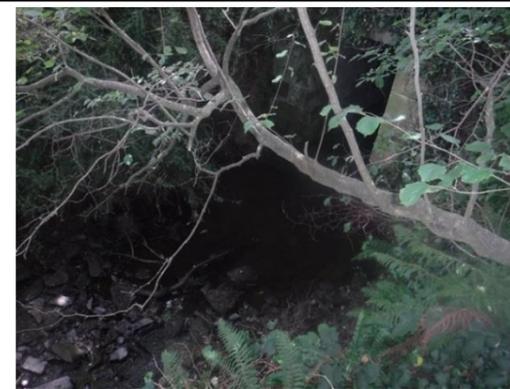
Description	Justification
Un dénivelé aval est constaté en sortie de pont. L'objectif est de mettre en place des micro-seuils successifs afin de rehausser la ligne d'eau et rendre franchissable l'obstacle.	Amélioration du franchissement piscicole de l'ouvrage. Diminution du linéaire influencé en amont de l'ouvrage.

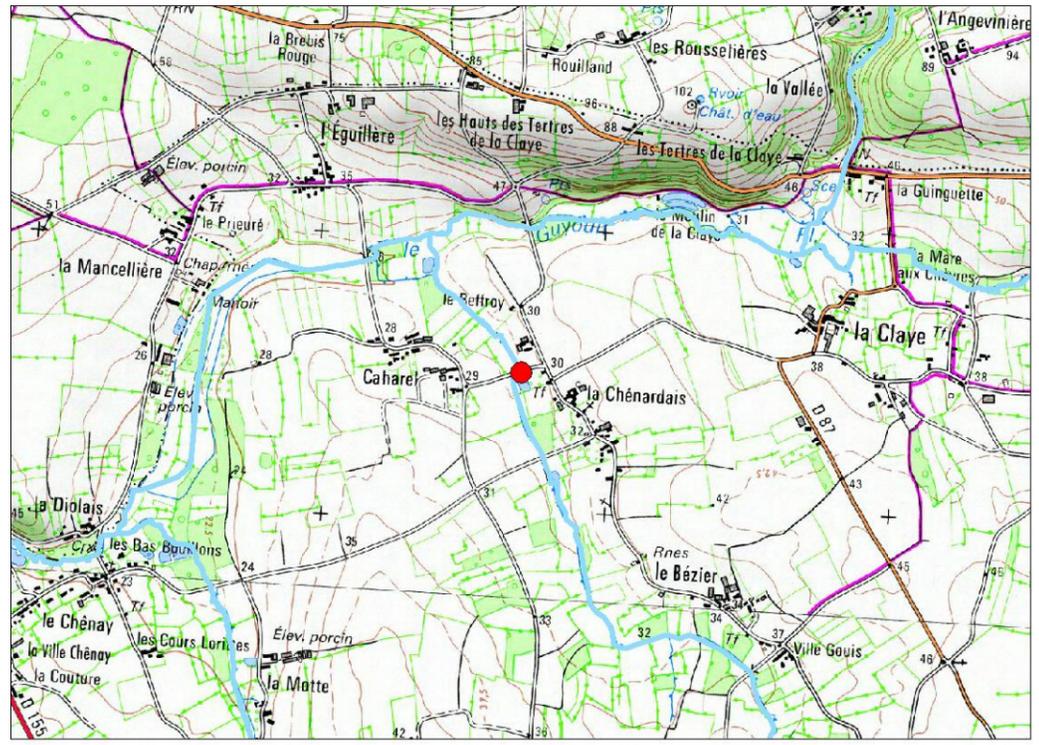
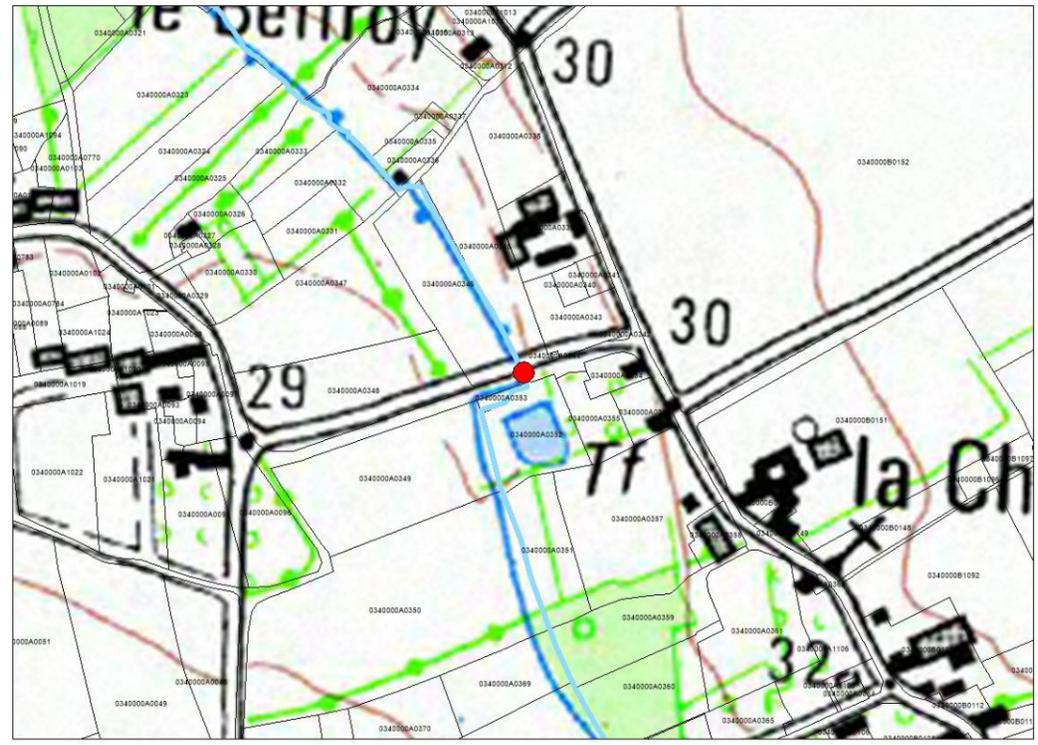
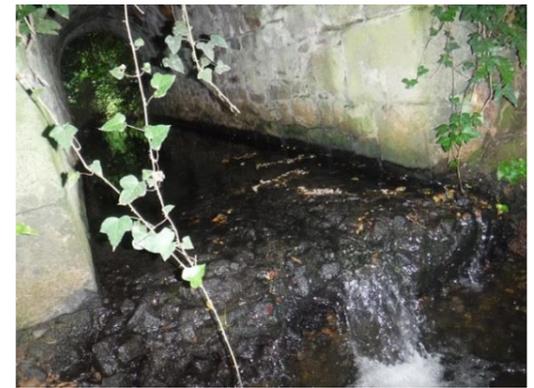
Description	Justification
L'objectif est la mise en place de micro-seuils successifs en aval de l'ouvrage pour permettre son franchissement piscicole.	Amélioration du franchissement piscicole de l'ouvrage. Diminution du linéaire influencé en amont de l'ouvrage.
