Dossier de Déclaration d'Intérêt Général et d'Autorisation Environnementale Unique pour la restauration et l'entretien des cours d'eau sur les bassins côtiers de Dol-de-Bretagne

Phase 4 : Dossier de déclaration d'intérêt général et d'autorisation environnementale unique

DOCUMENT C : PLAN AVANT PROJET

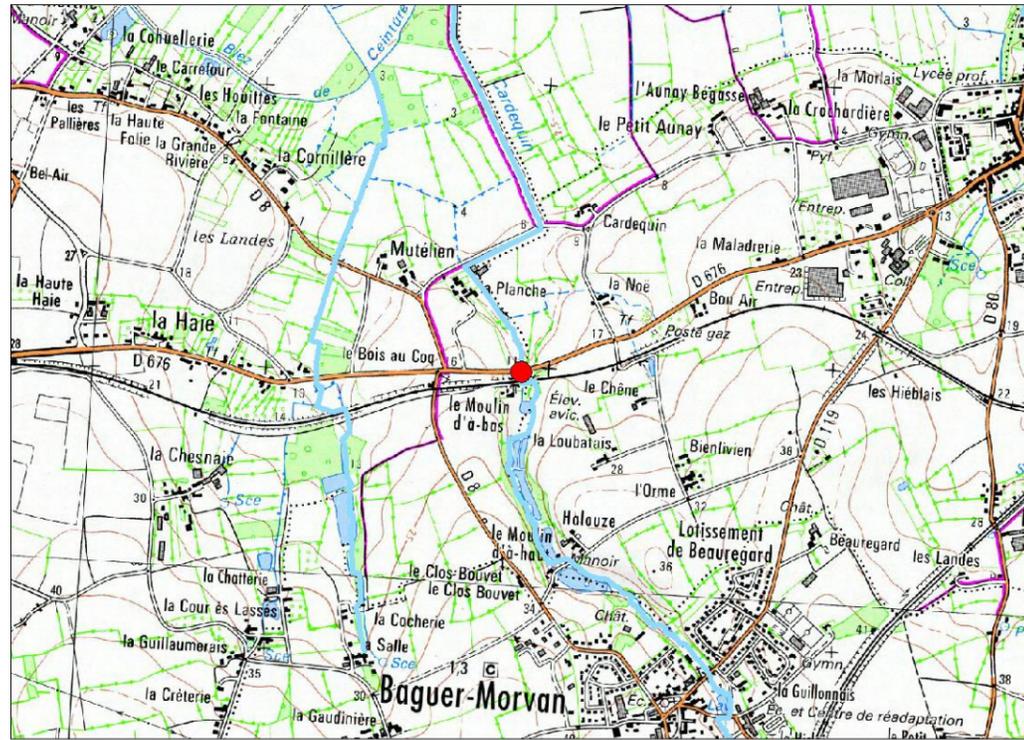
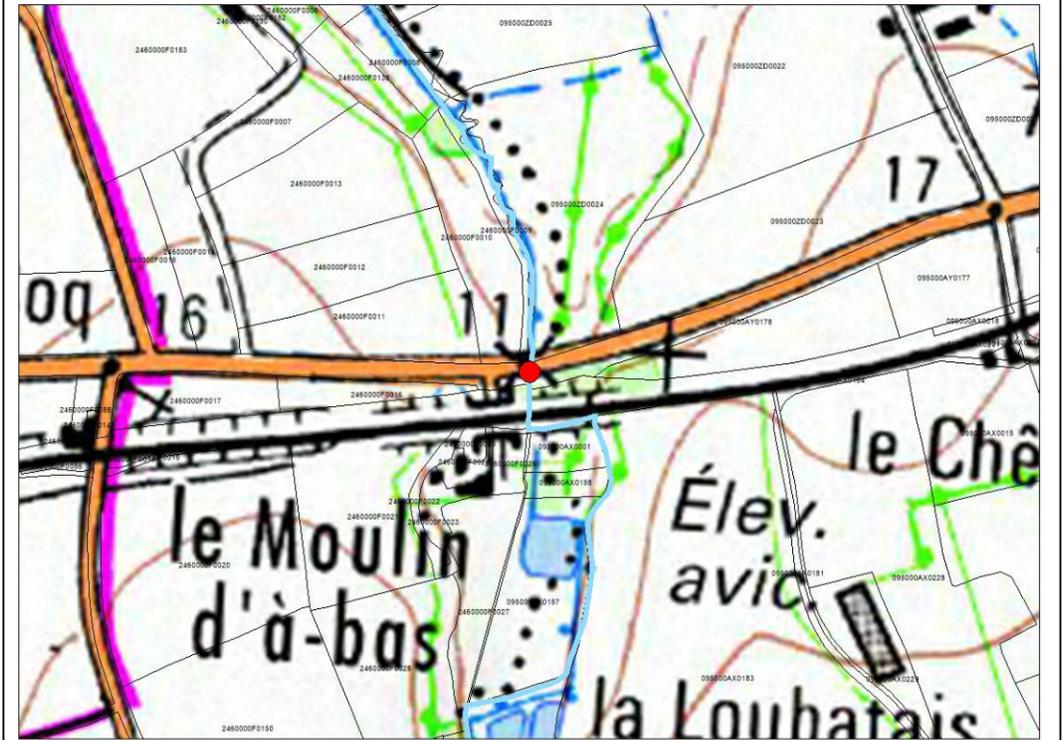
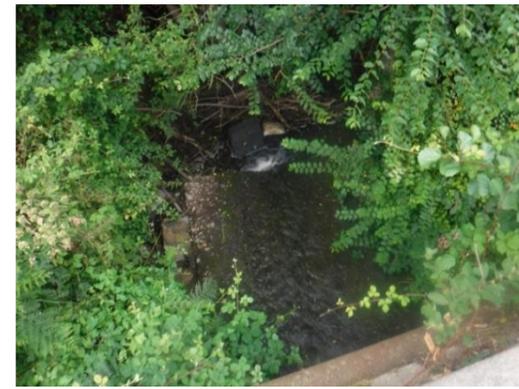
Type de travaux		Micros-seuils successifs		
Masse d'eau	Cours d'eau	Commune	Nom de l'ouvrage	Identifiant travaux
Le Guyoult depuis Epiniac à la mer	Hirlais (ruisseau de la)	DOL-DE-BRETAGNE-35095	Pont calorifugé	TRAV00891

Code ouvrage : HIRLSIT001
 Type d'ouvrage : ouvrage de franchissement
 Code ROE : N.R.
 Classement liste 1 : Oui
 Classement liste 2 : Oui
 Dénivelé : 0,5
 Site d'action : SIT006
 Coût prévisionnel (€ HT) : 10 000 €
 Lieu-dit : Le Moulin d'à Bas

Franchissement piscicole	Etat actuel
Truite	Barrière franchissable à impact limité
Anguille	Barrière franchissable à impact limité
Brochet	Barrière à impact significatif

Description	Justification
L'objectif est la mise en place de micro-seuils successifs en aval de l'ouvrage pour permettre son franchissement piscicole.	Amélioration du franchissement piscicole de l'ouvrage. Diminution du linéaire influencé en amont de l'ouvrage.

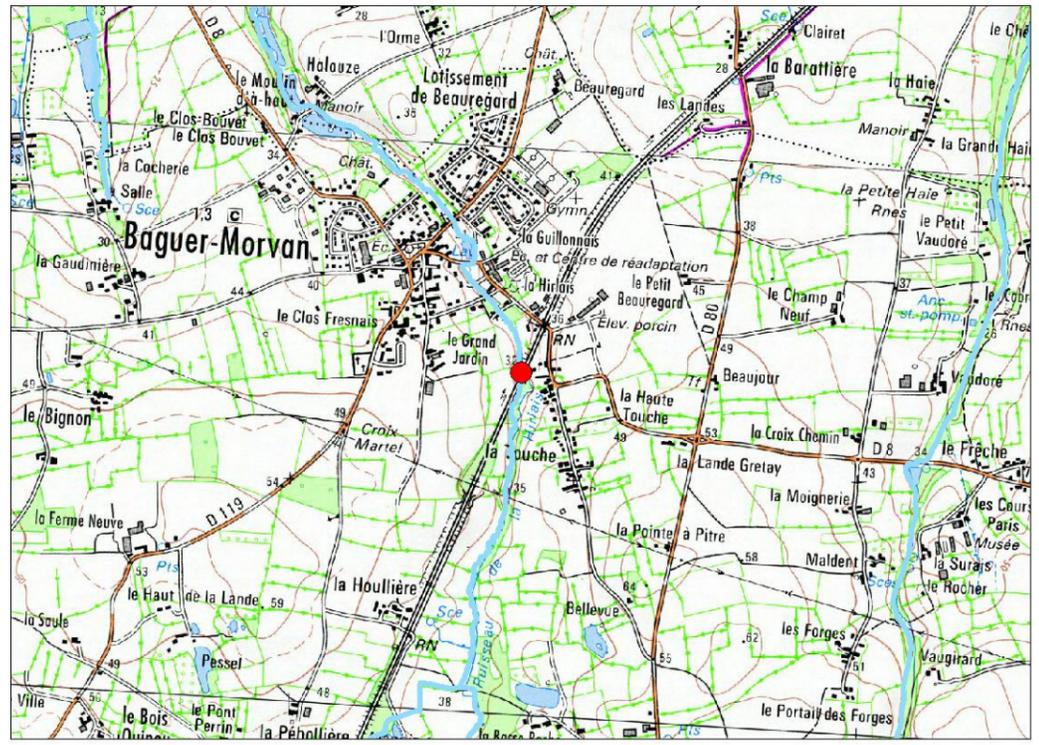
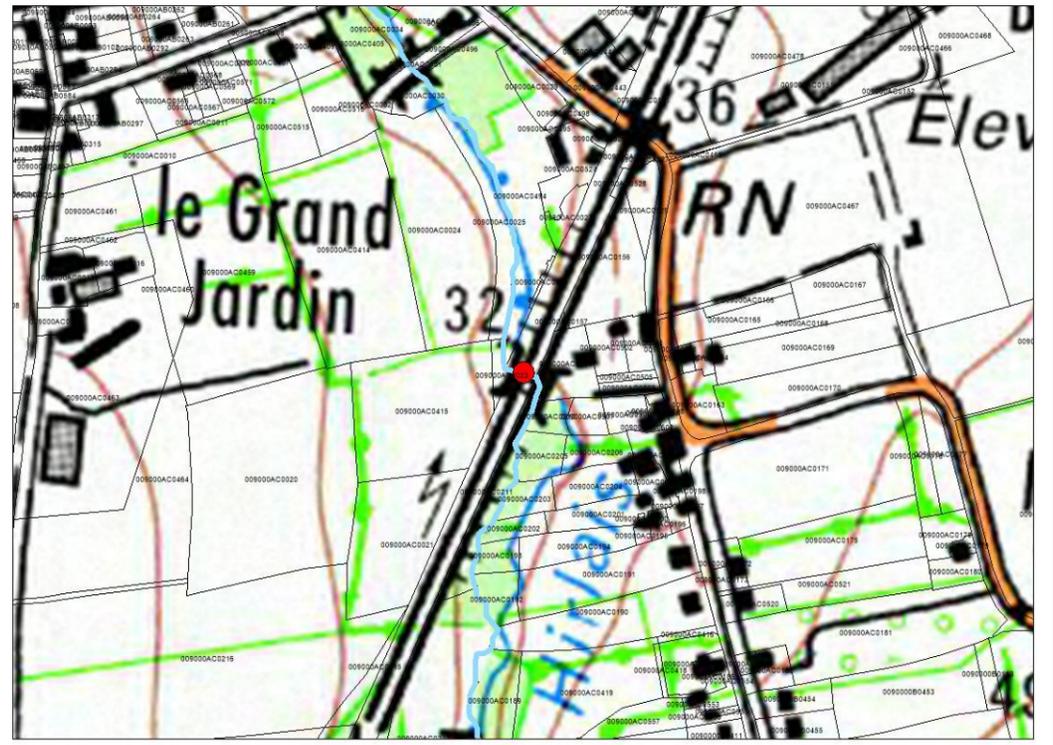
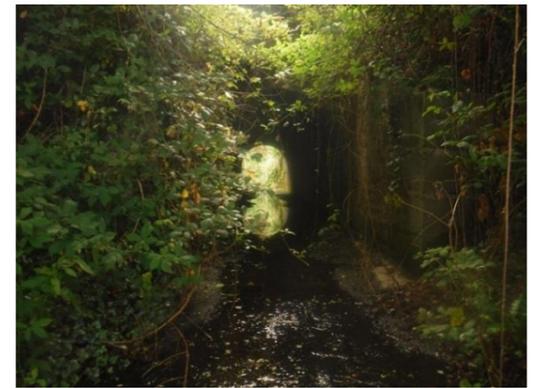
Type de travaux	Micro-seuils successifs			
Masse d'eau	Cours d'eau	Commune	Nom de l'ouvrage	Identifiant travaux
Le Guyoult depuis Epiniac à la mer	Hirlais (ruisseau de la)	BAGUER-MORVAN-35009	Radier de Pont voie de chemin de fer	TRAV00894

Code ouvrage : HIRLSIT004
 Type d'ouvrage : ouvrage de franchissement
 Code ROE : N.R.
 Classement liste 1 : Non
 Classement liste 2 : Non
 Dénivelé : 0,5
 Site d'action : SIT007
 Coût prévisionnel (€ HT) : 4 000 €
 Lieu-dit : La Touche

Franchissement piscicole	Etat actuel
Truite	Barrière à impact significatif
Anguille	Barrière franchissable à impact limité
Brochet	Barrière à impact majeur

Description	Justification
L'objectif est la mise en place de micro-seuils successifs en aval de l'ouvrage pour permettre son franchissement piscicole.	Amélioration du franchissement piscicole de l'ouvrage. Diminution du linéaire influencé en amont de l'ouvrage.

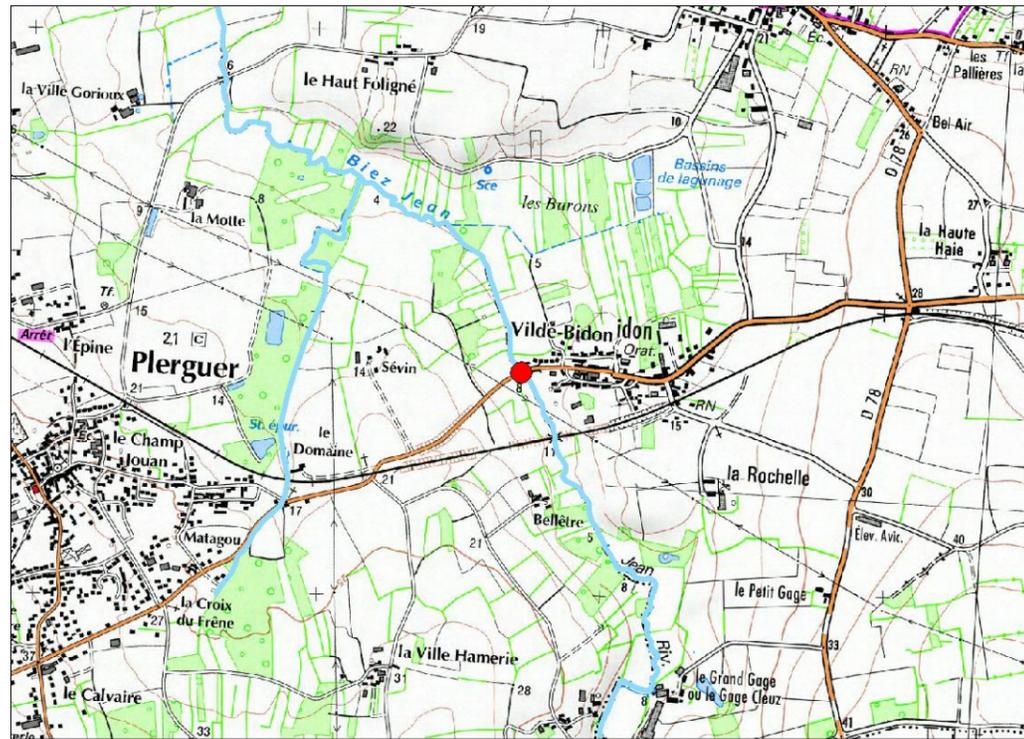
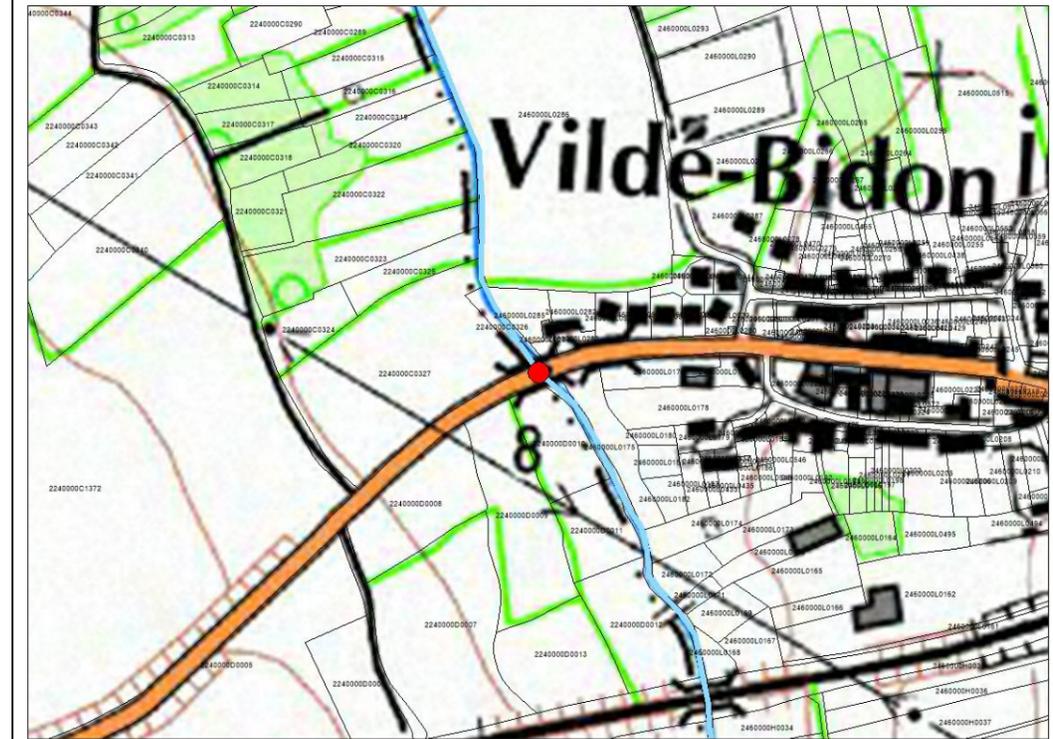
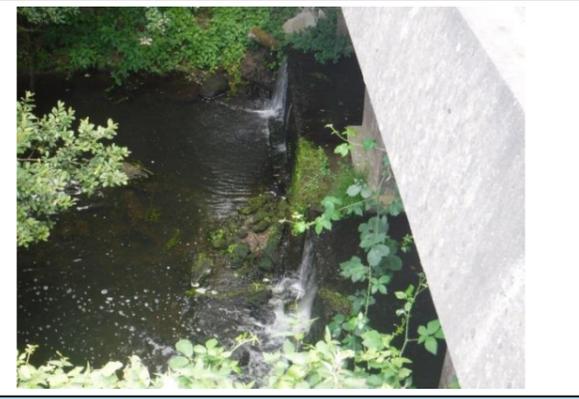
Type de travaux	Micro-seuils successifs			
Masse d'eau	Cours d'eau	Commune	Nom de l'ouvrage	Identifiant travaux
Le Biez Jean depuis Plerguer à la mer	Biez Jean (rivière le)	ROZ-LANDRIEUX-35246	Pont de la RD 676	TRAVO2415

Code ouvrage : BJEASIT100
 Type d'ouvrage : ouvrage de franchissement
 Code ROE : N.R.
 Classement liste 1 : Oui
 Classement liste 2 : Oui
 Dénivelé : 0,9
 Site d'action : SIT520
 Coût prévisionnel (€ HT) : 8 000 €
 Lieu-dit : Vildé Bidon

Franchissement piscicole	Etat actuel
Truite	Barrière à impact majeur
Anguille	Barrière à impact majeur
Brochet	Barrière à impact majeur

Description	Justification
L'objectif est la mise en place de micro-seuils successifs en aval de l'ouvrage pour permettre son franchissement piscicole.	Amélioration du franchissement piscicole de l'ouvrage. Diminution du linéaire influencé en amont de l'ouvrage.

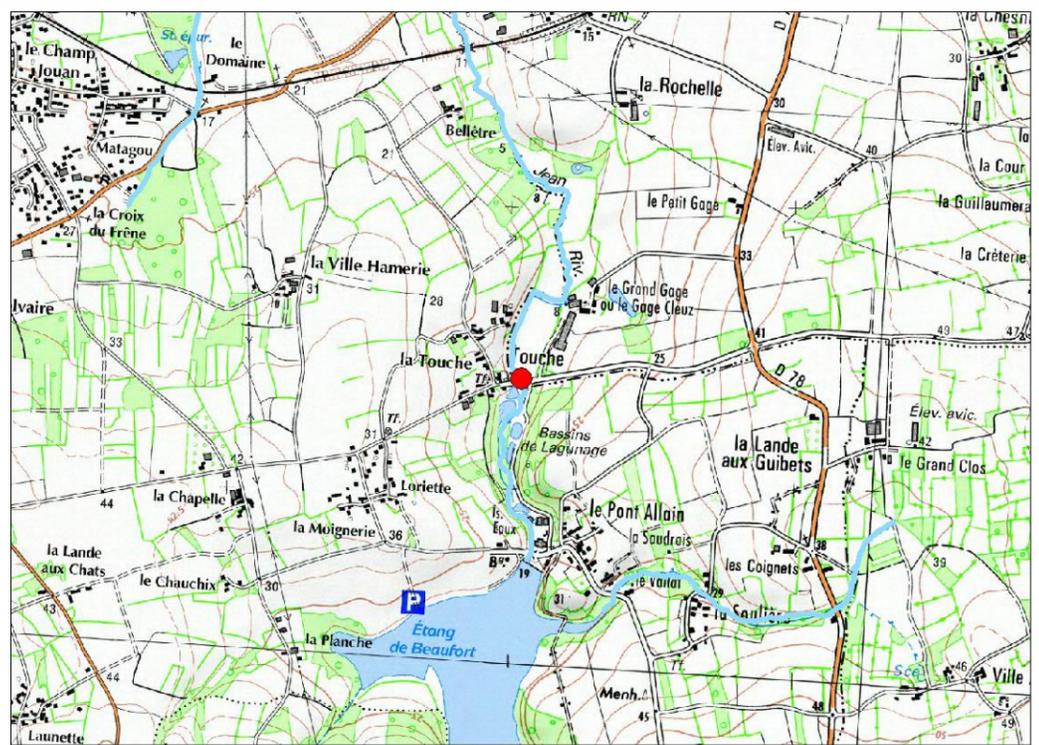
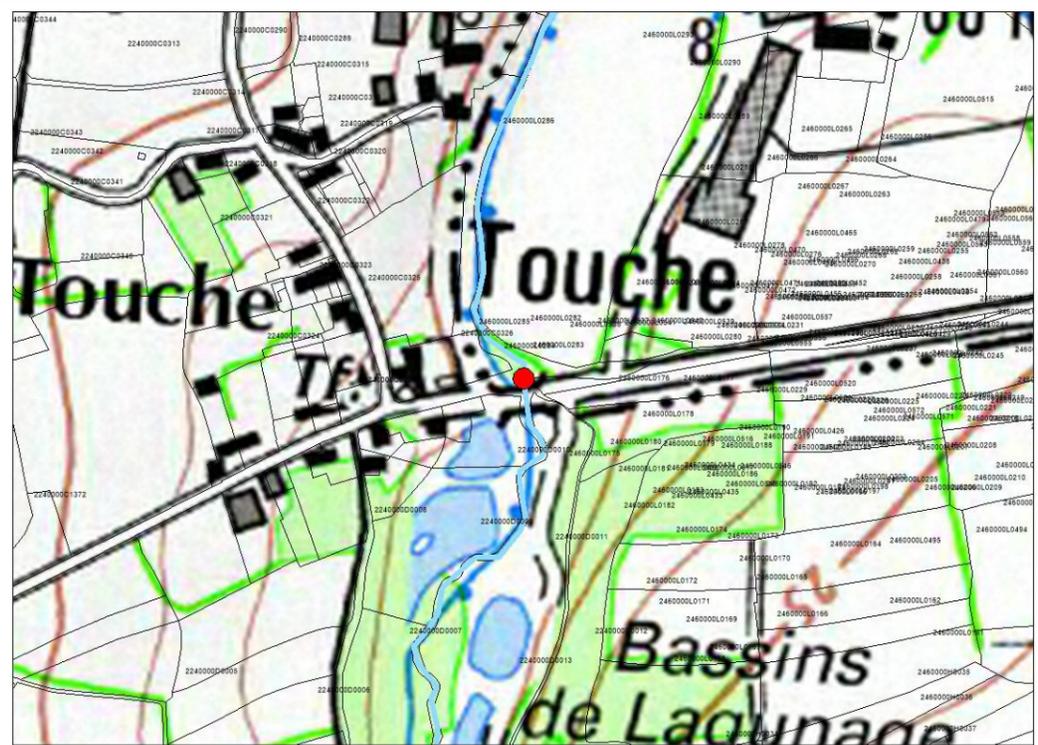
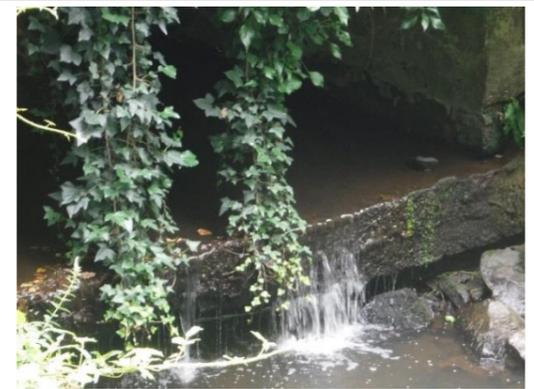
Code ouvrage : BJEASIT101
 Type d'ouvrage : ouvrage de franchissement
 Code ROE : N.R.
 Classement liste 1 : Oui
 Classement liste 2 : Oui
 Dénivelé : 0,6
 Site d'action : SIT520
 Coût prévisionnel (€ HT) : 8 000 €

Franchissement piscicole	Etat actuel
Truite	Barrière à impact majeur
Anguille	Barrière à impact majeur
Brochet	Barrière à impact majeur

Description	Justification
L'objectif est la mise en place de micro-seuils successifs en aval de l'ouvrage pour permettre son franchissement piscicole.	Amélioration du franchissement piscicole de l'ouvrage. Diminution du linéaire influencé en amont de l'ouvrage.

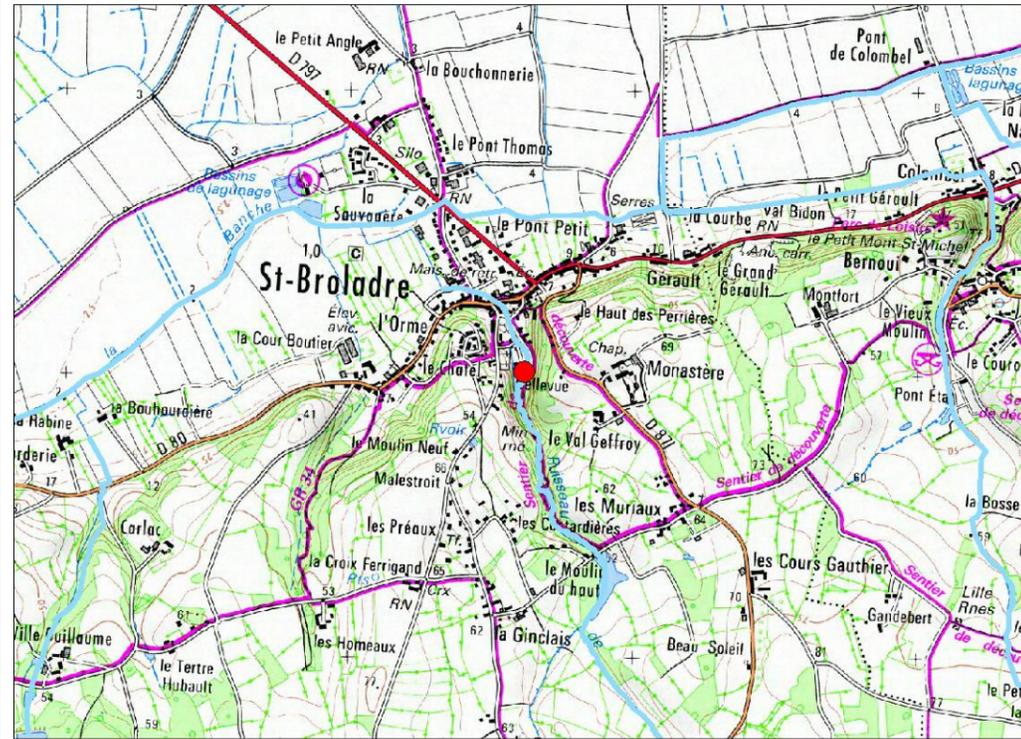
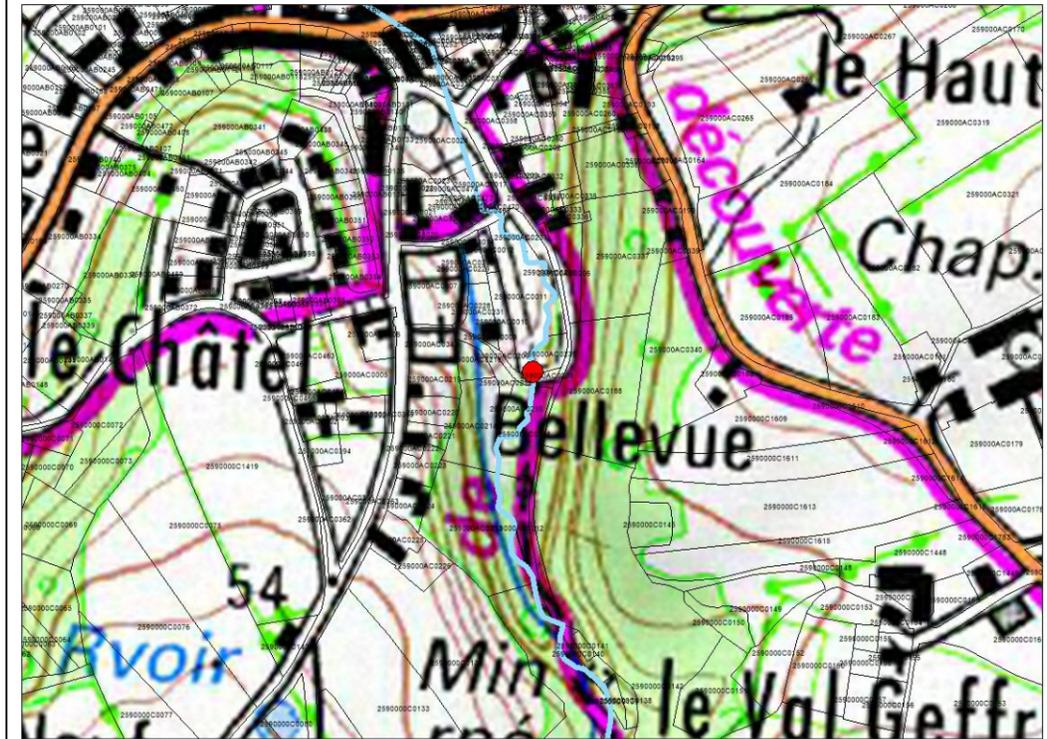
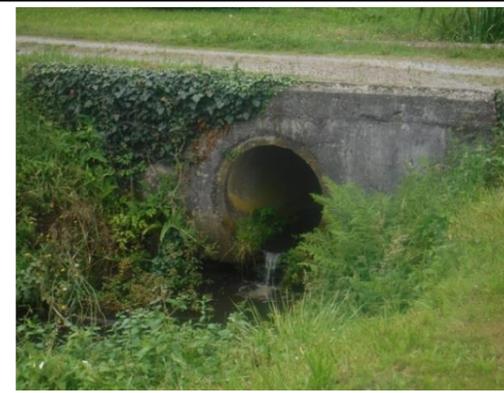
Site d'action : SIT503
 Coût prévisionnel (€ HT) : 6 000 €

Franchissement piscicole	Etat actuel
Truite	Barrière à impact significatif
Anguille	Barrière franchissable à impact limité
Brochet	Barrière à impact majeur

Description	Justification
L'objectif est la mise en place de micro-seuils successifs en aval de l'ouvrage pour permettre son franchissement piscicole.	Amélioration du franchissement piscicole de l'ouvrage. Diminution du linéaire influencé en amont de l'ouvrage.

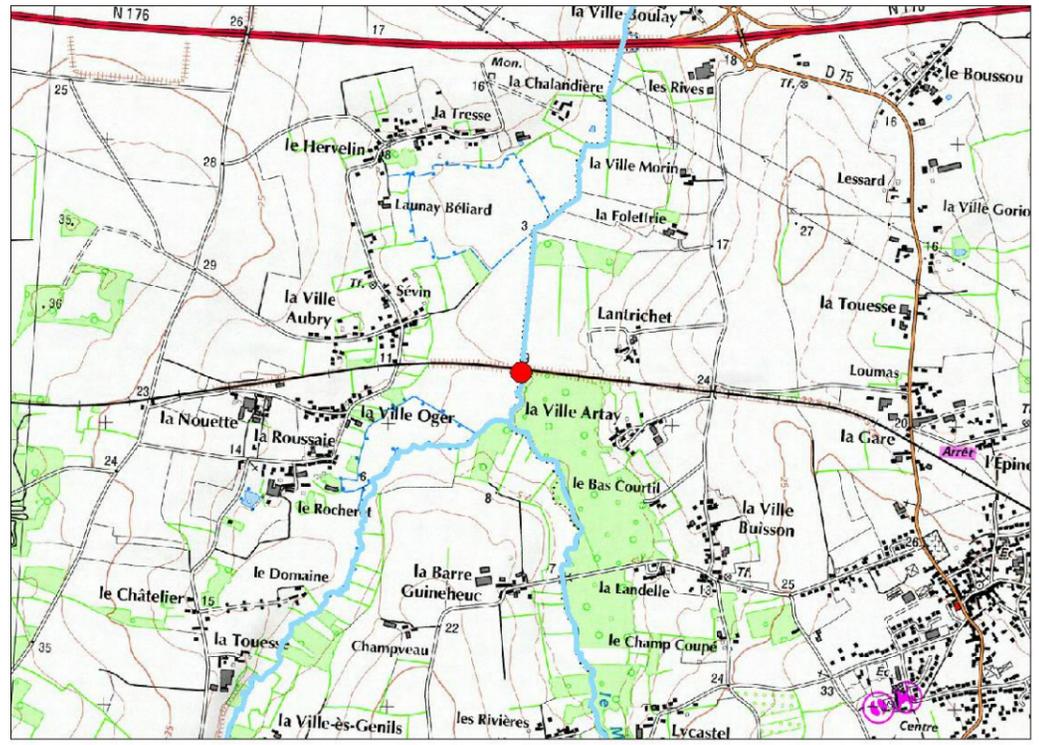
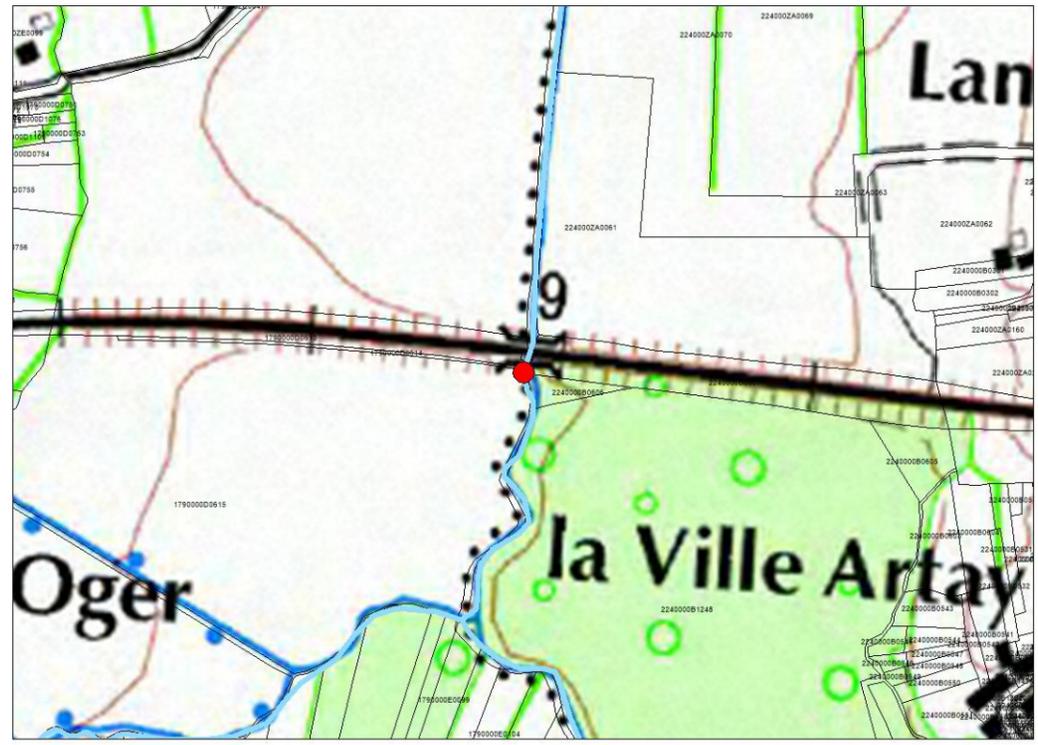
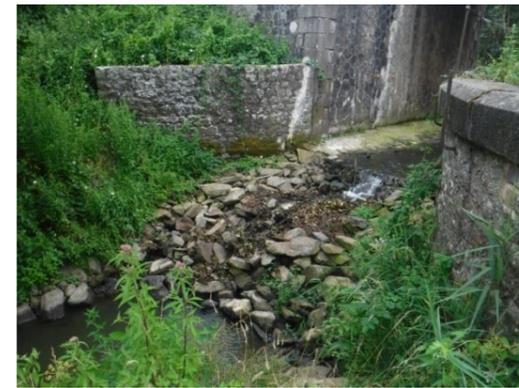
Site d'action : SIT510
 Coût prévisionnel (€ HT) : 8 000 €

Franchissement piscicole	Etat actuel
Truite	Barrière à impact majeur
Anguille	Barrière à impact significatif
Brochet	Barrière à impact majeur

Description	Justification
L'objectif est d'installer une rampe en enrochement rugueuse, pour assurer le passage de l'anguille et faciliter la migration des autres espèces. Cette rampe est ancrée à l'aval de l'ouvrage.	Amélioration du franchissement piscicole de l'ouvrage. Diminution du linéaire influencé en amont de l'ouvrage.

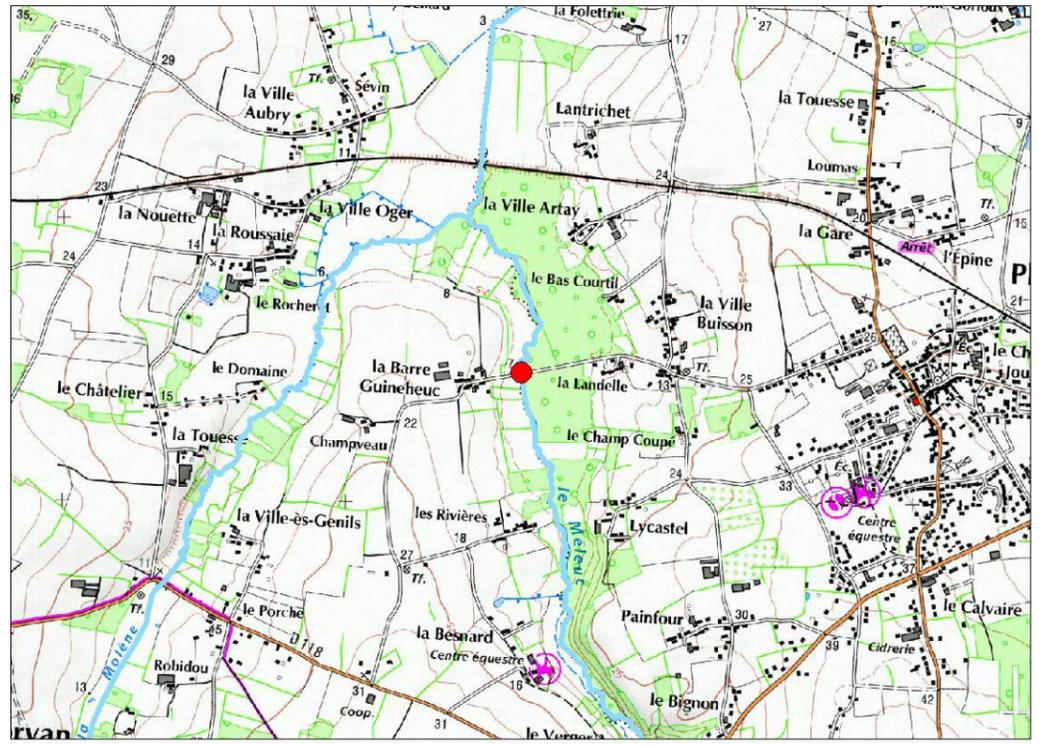
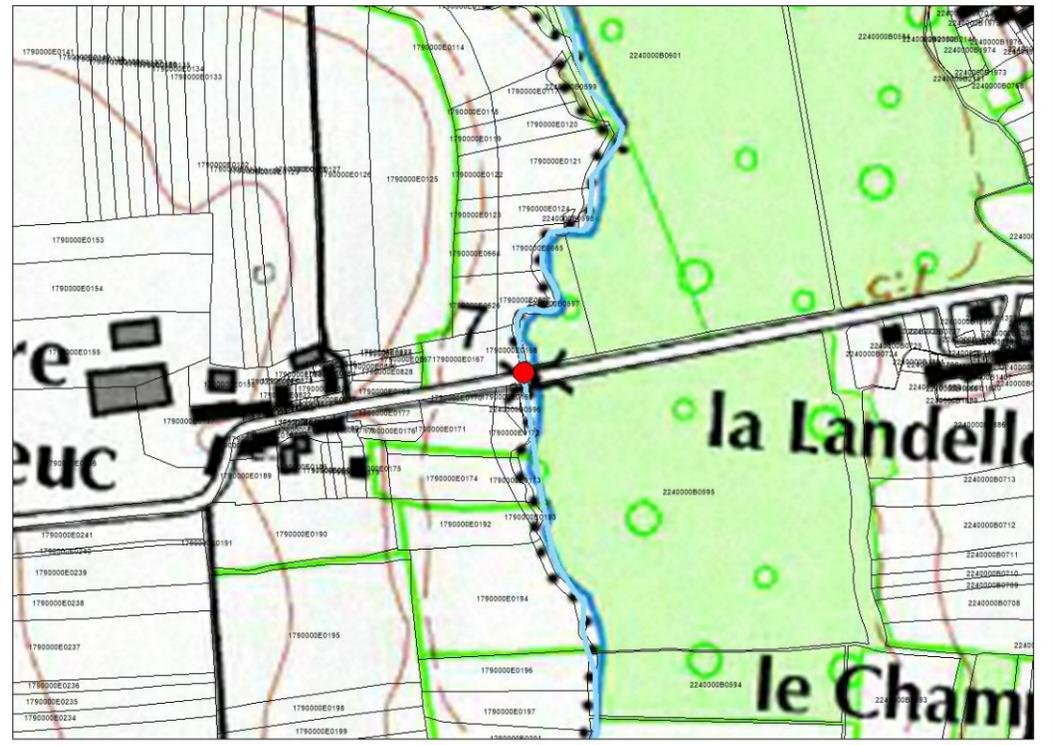
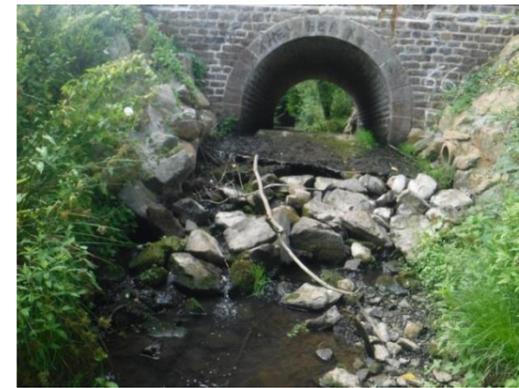
Type de travaux	Rampe d'enrochement			
Masse d'eau	Cours d'eau	Commune	Nom de l'ouvrage	Identifiant travaux
Le Meleuc	Meleuc (rivière le)	PLERGUER-35224	Pont de la Landelle	TRAVO2421

Code ouvrage : MEULSIT101
 Type d'ouvrage : ouvrage de franchissement
 Code ROE : N.R.
 Classement liste 1 : Oui
 Classement liste 2 : Oui
 Dénivelé : 1,1
 Site d'action : SIT510
 Coût prévisionnel (€ HT) : 10 000 €
 Lieu-dit : La Landelle

Franchissement piscicole	Etat actuel
Truite	Barrière à impact majeur
Anguille	Barrière franchissable à impact limité
Brochet	Barrière à impact majeur

Description et justification de l'intervention	
Description	Justification
L'objectif est d'installer une rampe en enrochement rugueuse, pour assurer le passage de l'anguille et faciliter la migration des autres espèces. Cette rampe est ancrée à l'aval de l'ouvrage.	Amélioration du franchissement piscicole de l'ouvrage. Diminution du linéaire influencé en amont de l'ouvrage.

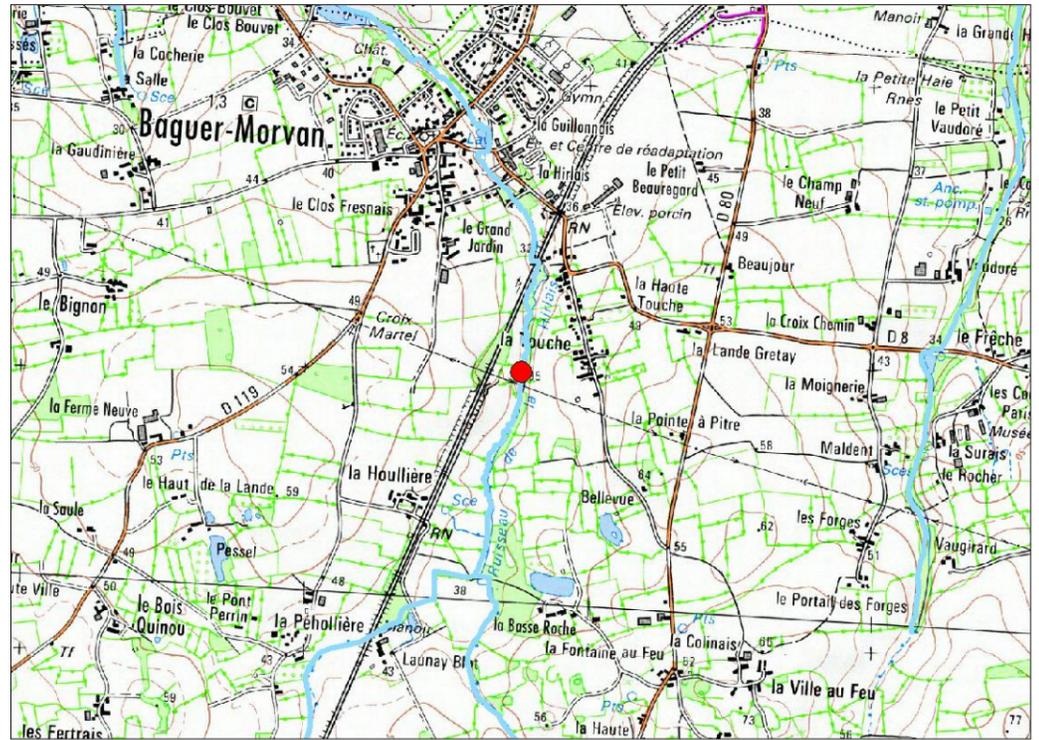
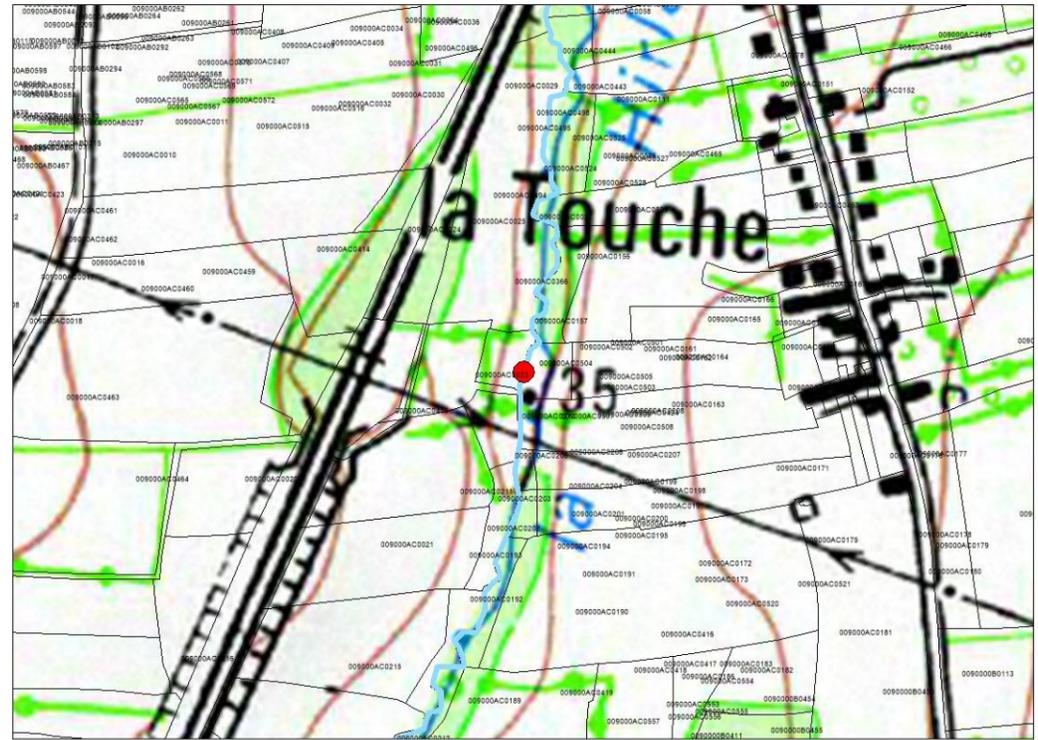
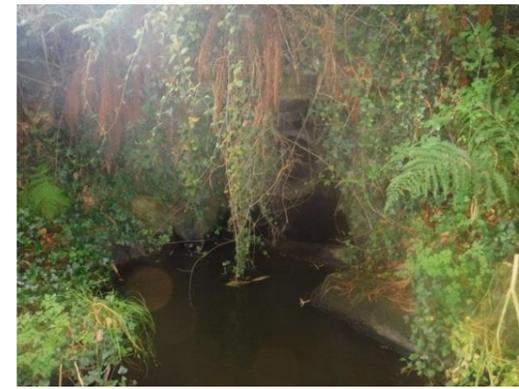
Type de travaux	Recalage d'un ouvrage de franchissement			
Masse d'eau	Cours d'eau	Commune	Nom de l'ouvrage	Identifiant travaux
Le Guyoult depuis Epiniac à la mer	Hirlais (ruisseau de la)	BAGUER-MORVAN-35009	Pont busé la Touche	TRAV00895

Code ouvrage : HIRLSIT005
 Type d'ouvrage : ouvrage de franchissement
 Code ROE : N.R.
 Classement liste 1 : Non
 Classement liste 2 : Non
 Dénivelé : 0,2
 Site d'action : SIT007
 Coût prévisionnel (€ HT) : 6 000 €
 Lieu-dit : La Touche

Franchissement piscicole	Etat actuel
Truite	Barrière franchissable à impact limité
Anguille	Barrière à impact significatif
Brochet	Barrière à impact majeur

Description	Justification
L'aménagement consiste à déterrer le busage afin de le remettre d'une façon conforme pour la continuité piscicole et sédimentaire (buse de niveau et enfoncée à minima de 20cm dans le substrat).	Amélioration du franchissement piscicole de l'ouvrage. Diminution du linéaire influencé en amont de l'ouvrage.

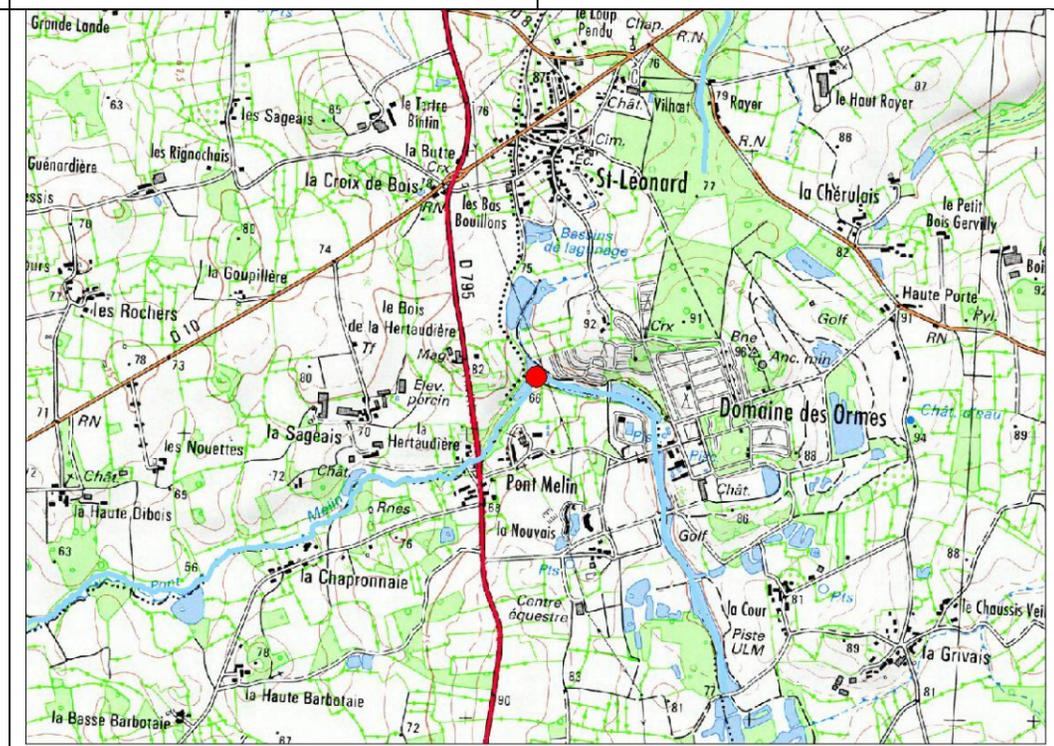
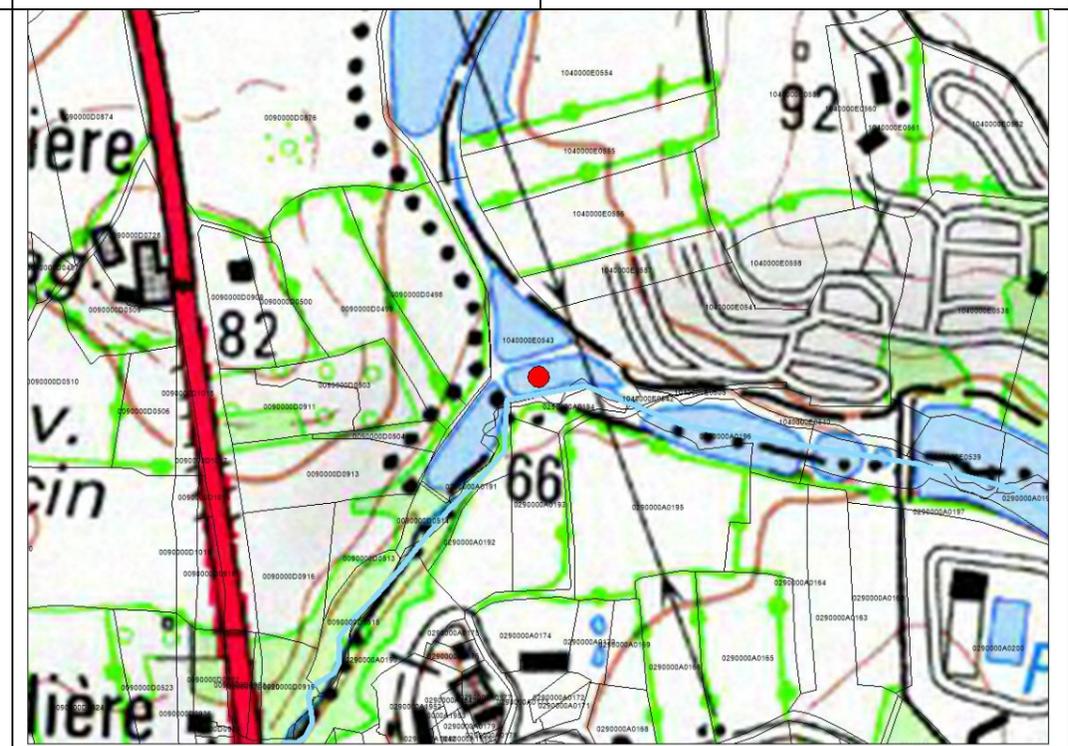
Description	Justification															
L'opération consiste à supprimer les plans d'eau attenants au cours d'eau. Cela va permettre une recréation d'une zone humide fonctionnelle sur une zone de source.	Amélioration du franchissement piscicole en toute saison. Diminution de la pollution thermique de restitution du débit. Recréation de zones humides attenantes au cours d'eau	<p>Procédure (L.214-1 du CE) :</p>

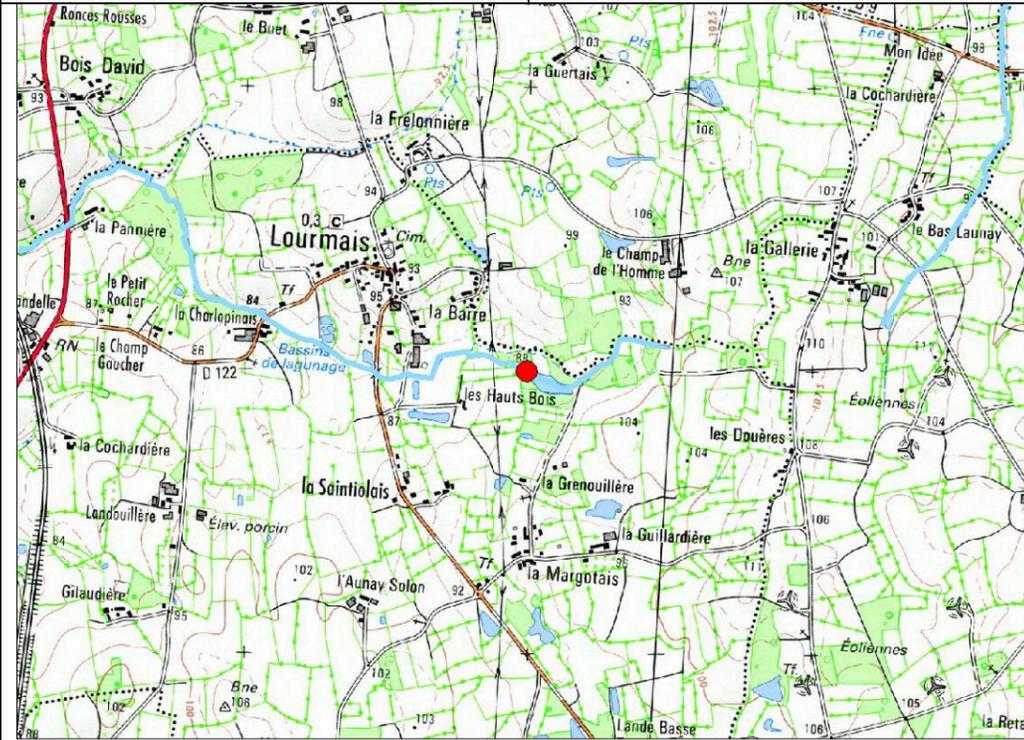
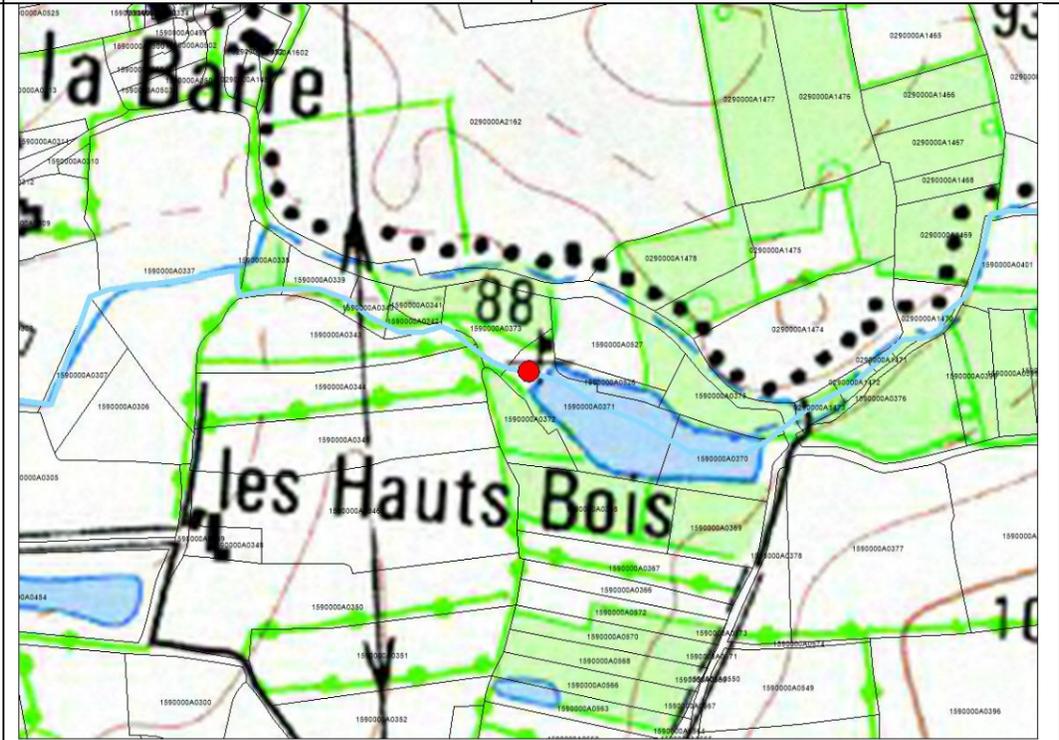
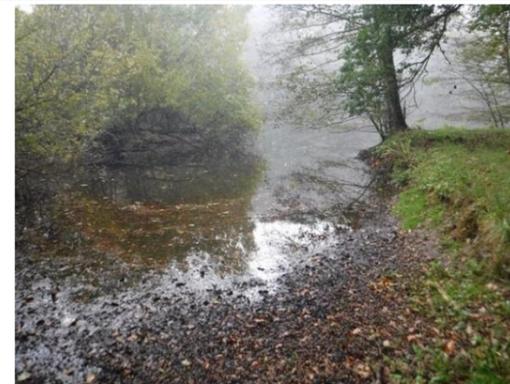
Site d'action : SIT109
 Coût prévisionnel (€ HT) : 10 000 €

Franchissement piscicole	Etat actuel
Truite	Barrière totale
Anguille	Barrière à impact majeur
Brochet	Barrière totale

Description	Justification
L'action consiste à supprimer le plan d'eau sur cours. Cette opération ici ne nécessite pas d'étude préalable. Des mesures d'accompagnements devront être réalisées (recréation d'un substrat alluvial, ...).	Amélioration du franchissement piscicole de l'ouvrage. Diminution du linéaire influencé en amont de l'ouvrage.

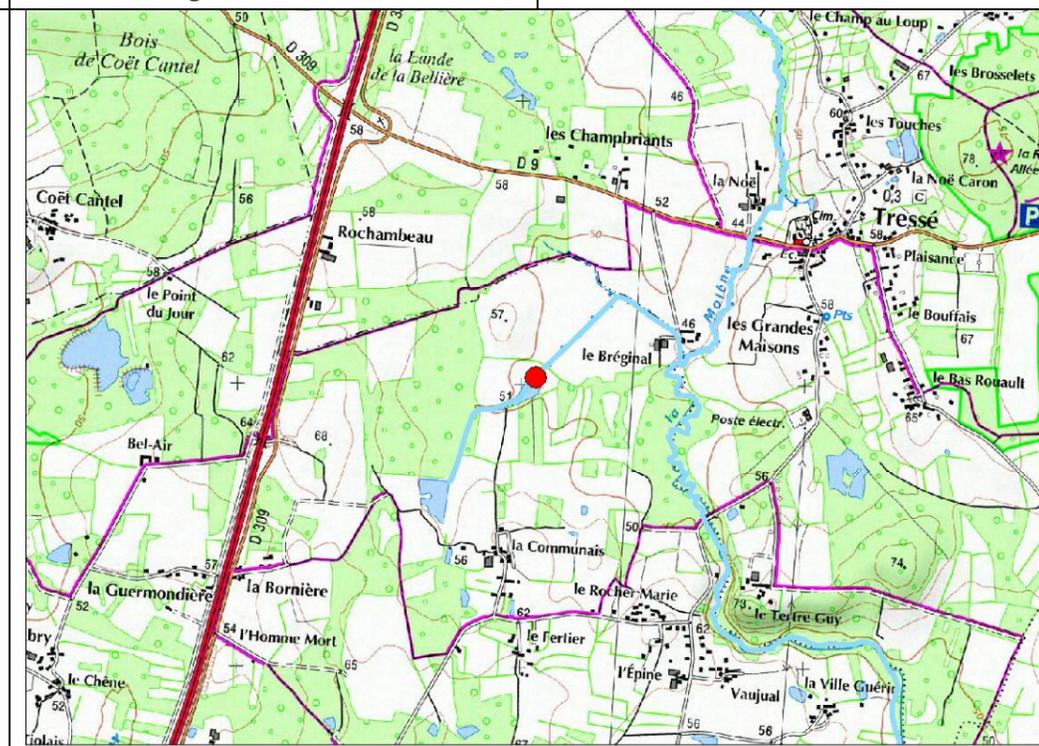
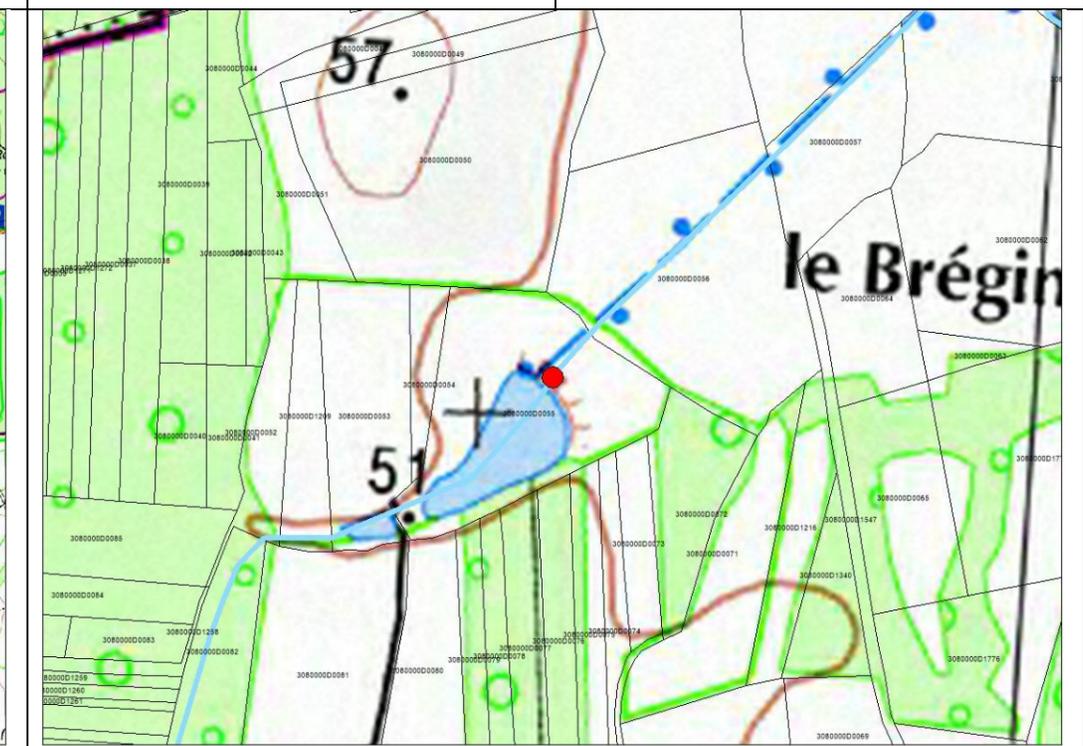
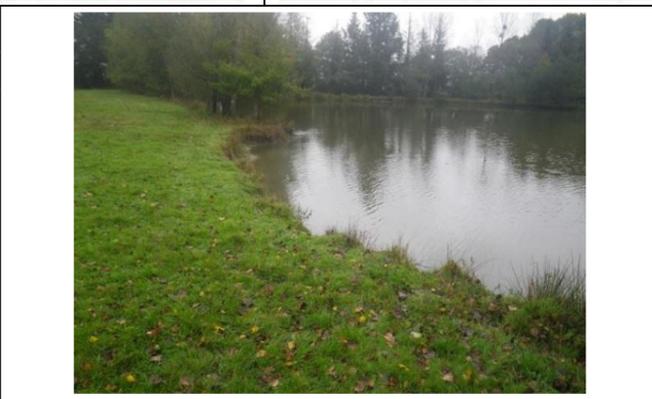
Franchissement piscicole	Etat actuel
Truite	Barrière totale
Anguille	Barrière à impact majeur
Brochet	Barrière totale

Description	Justification
L'action consiste à supprimer le plan d'eau sur cours. Cette opération ici ne nécessite pas d'étude préalable. Des mesures d'accompagnements devront être réalisées (recréation d'un substrat alluvial, ...).	Amélioration du franchissement piscicole de l'ouvrage. Diminution du linéaire influencé en amont de l'ouvrage.
