Dossier de Déclaration d'Intérêt Général et d'Autorisation Environnementale Unique pour la restauration et l'entretien des cours d'eau sur les bassins côtiers de Dol-de-Bretagne

Phase 4 : Dossier de déclaration d'intérêt général et d'autorisation environnementale unique

DOCUMENT C : PLAN AVANT PROJET

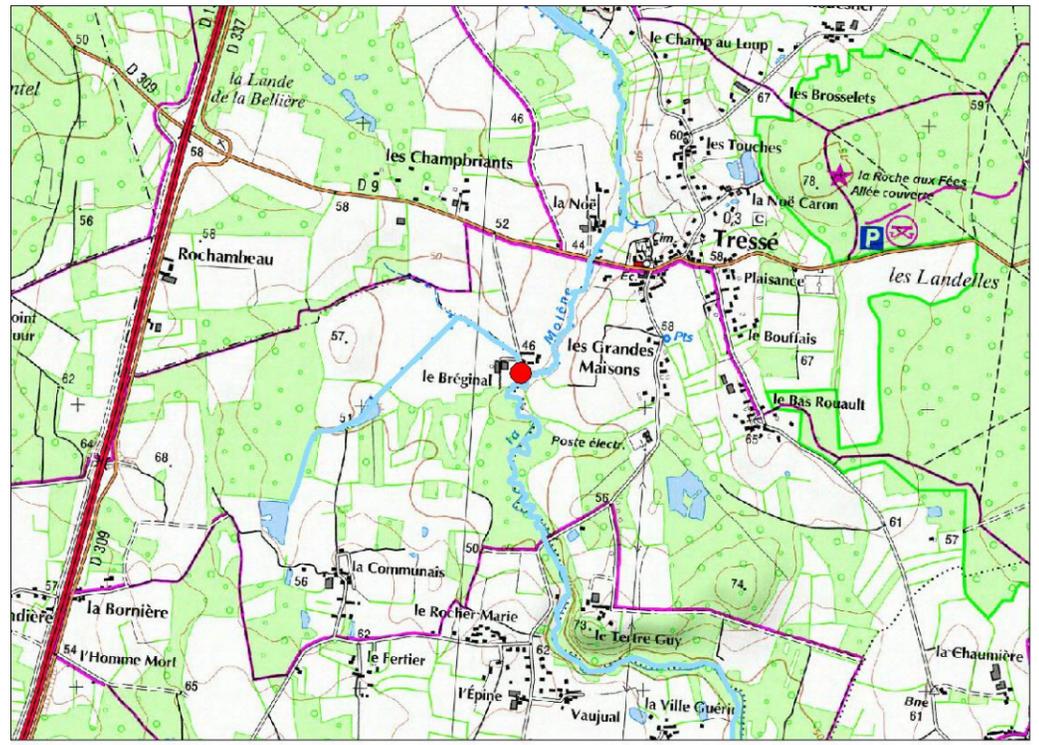
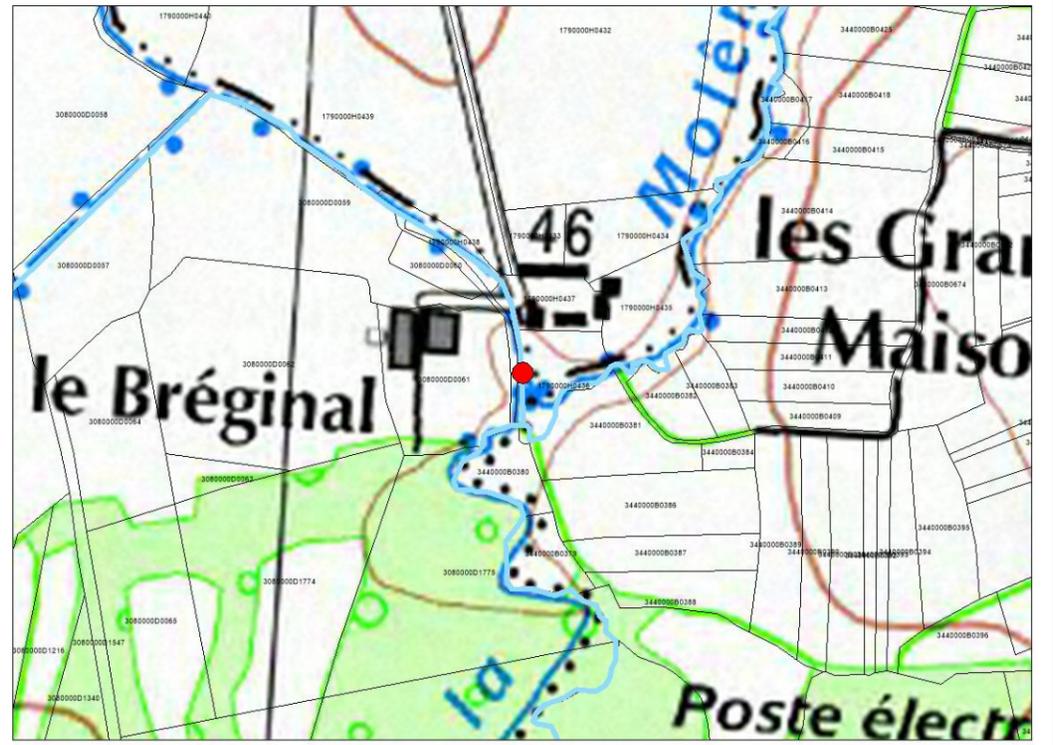
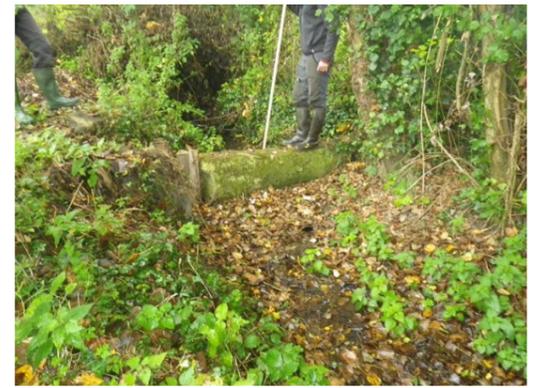
Site d'action : SIT518
 Coût prévisionnel (€ HT) : 2 000 €

Franchissement piscicole	Etat actuel
Truite	Barrière à impact significatif
Anguille	Barrière franchissable à impact limité
Brochet	Barrière à impact significatif

Description	Justification
L'opération consiste à supprimer la prise d'eau du plan d'eau en dérivation au sein du cours d'eau. De plus, le plan d'eau attenant au cours d'eau sera supprimé. Cela va permettre une recréation d'une zone humide fonctionnelle sur une zone de source.	Amélioration du soutien d'étiage. Diminution de la pollution thermique de restitution du débit. Recréation de zones humides attenantes au cours d'eau
