DDTM 17
Elaboration du Plan de Prévention des Risques Littoraux
(Erosion et Submersion)

Scénario de défaillances retenues pour Xynthia + 20cm

Avril 2018
 1/10 000ieme

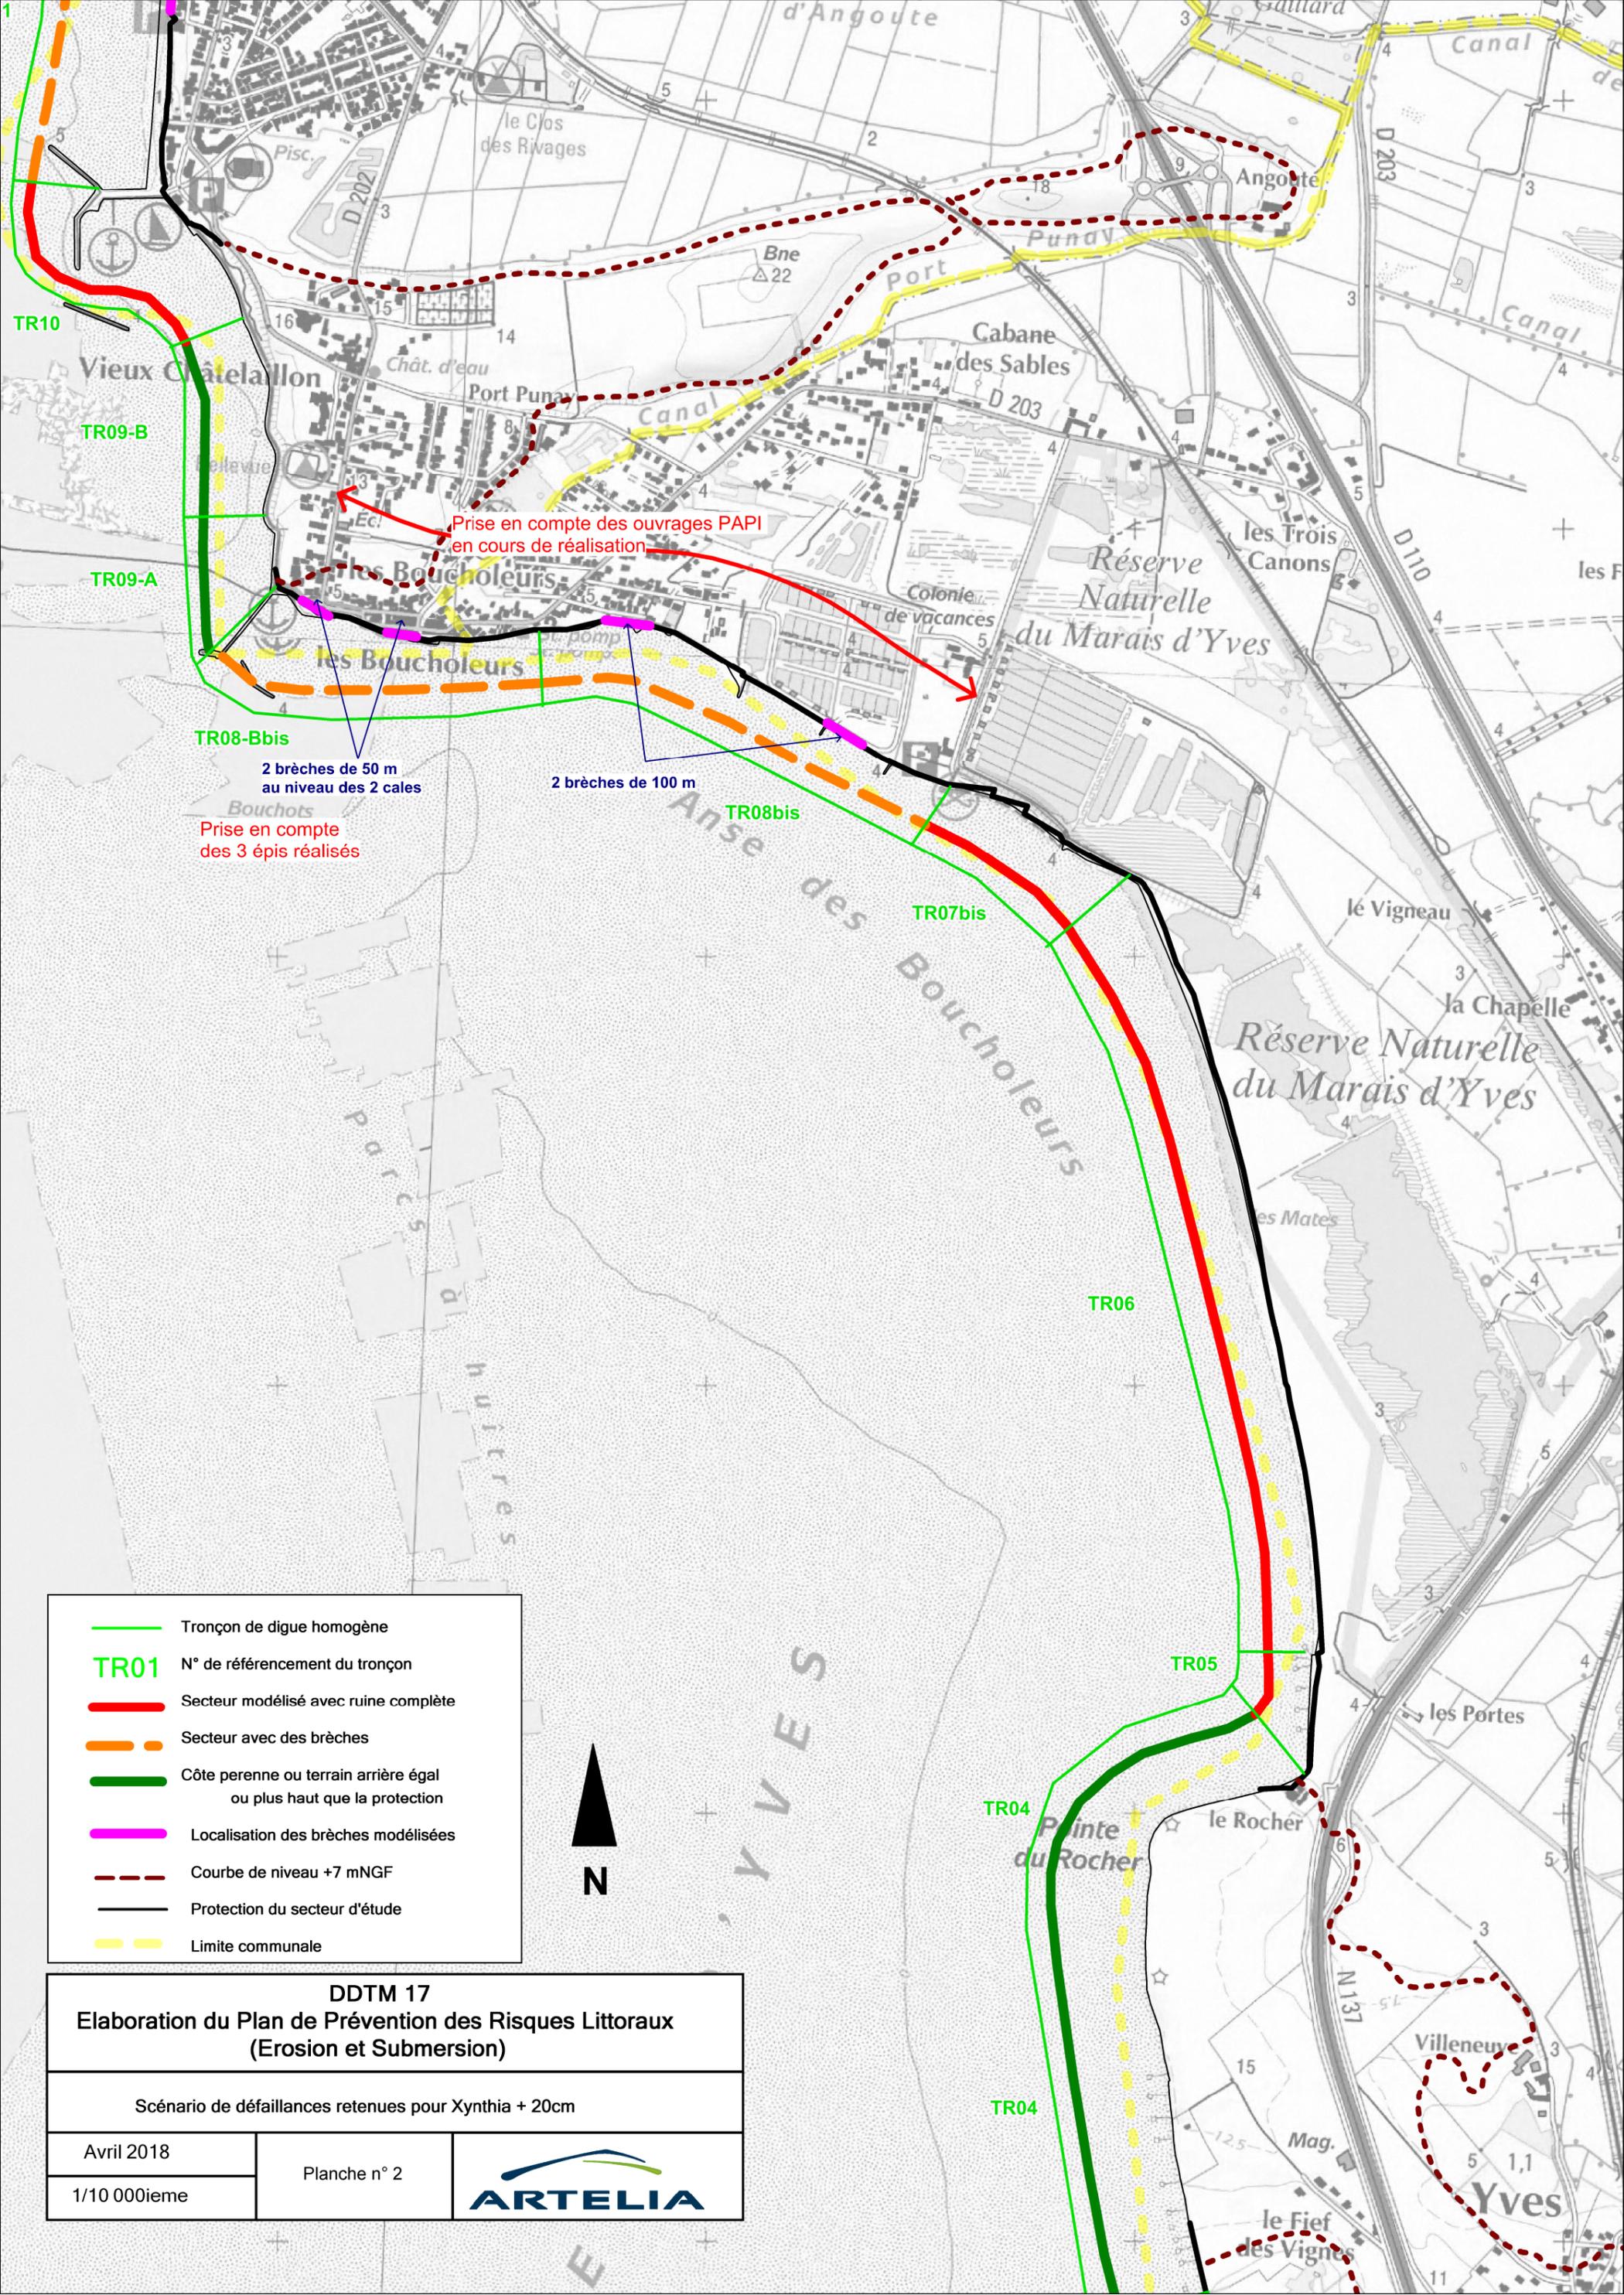
DDTM 17		
Elaboration du Plan de Prévention des Risques Littoraux (Erosion et Submersion)		
Scénario de défaillances retenues pour Xynthia + 20cm		
Avril 2018	Planche n° 2	
1/10 000ieme

Prise en compte des ouvrages PAPI en cours de réalisation

TR08-Bbis
2 brèches de 50 m au niveau des 2 cales
Prise en compte des 3 épis réalisés

2 brèches de 100 m

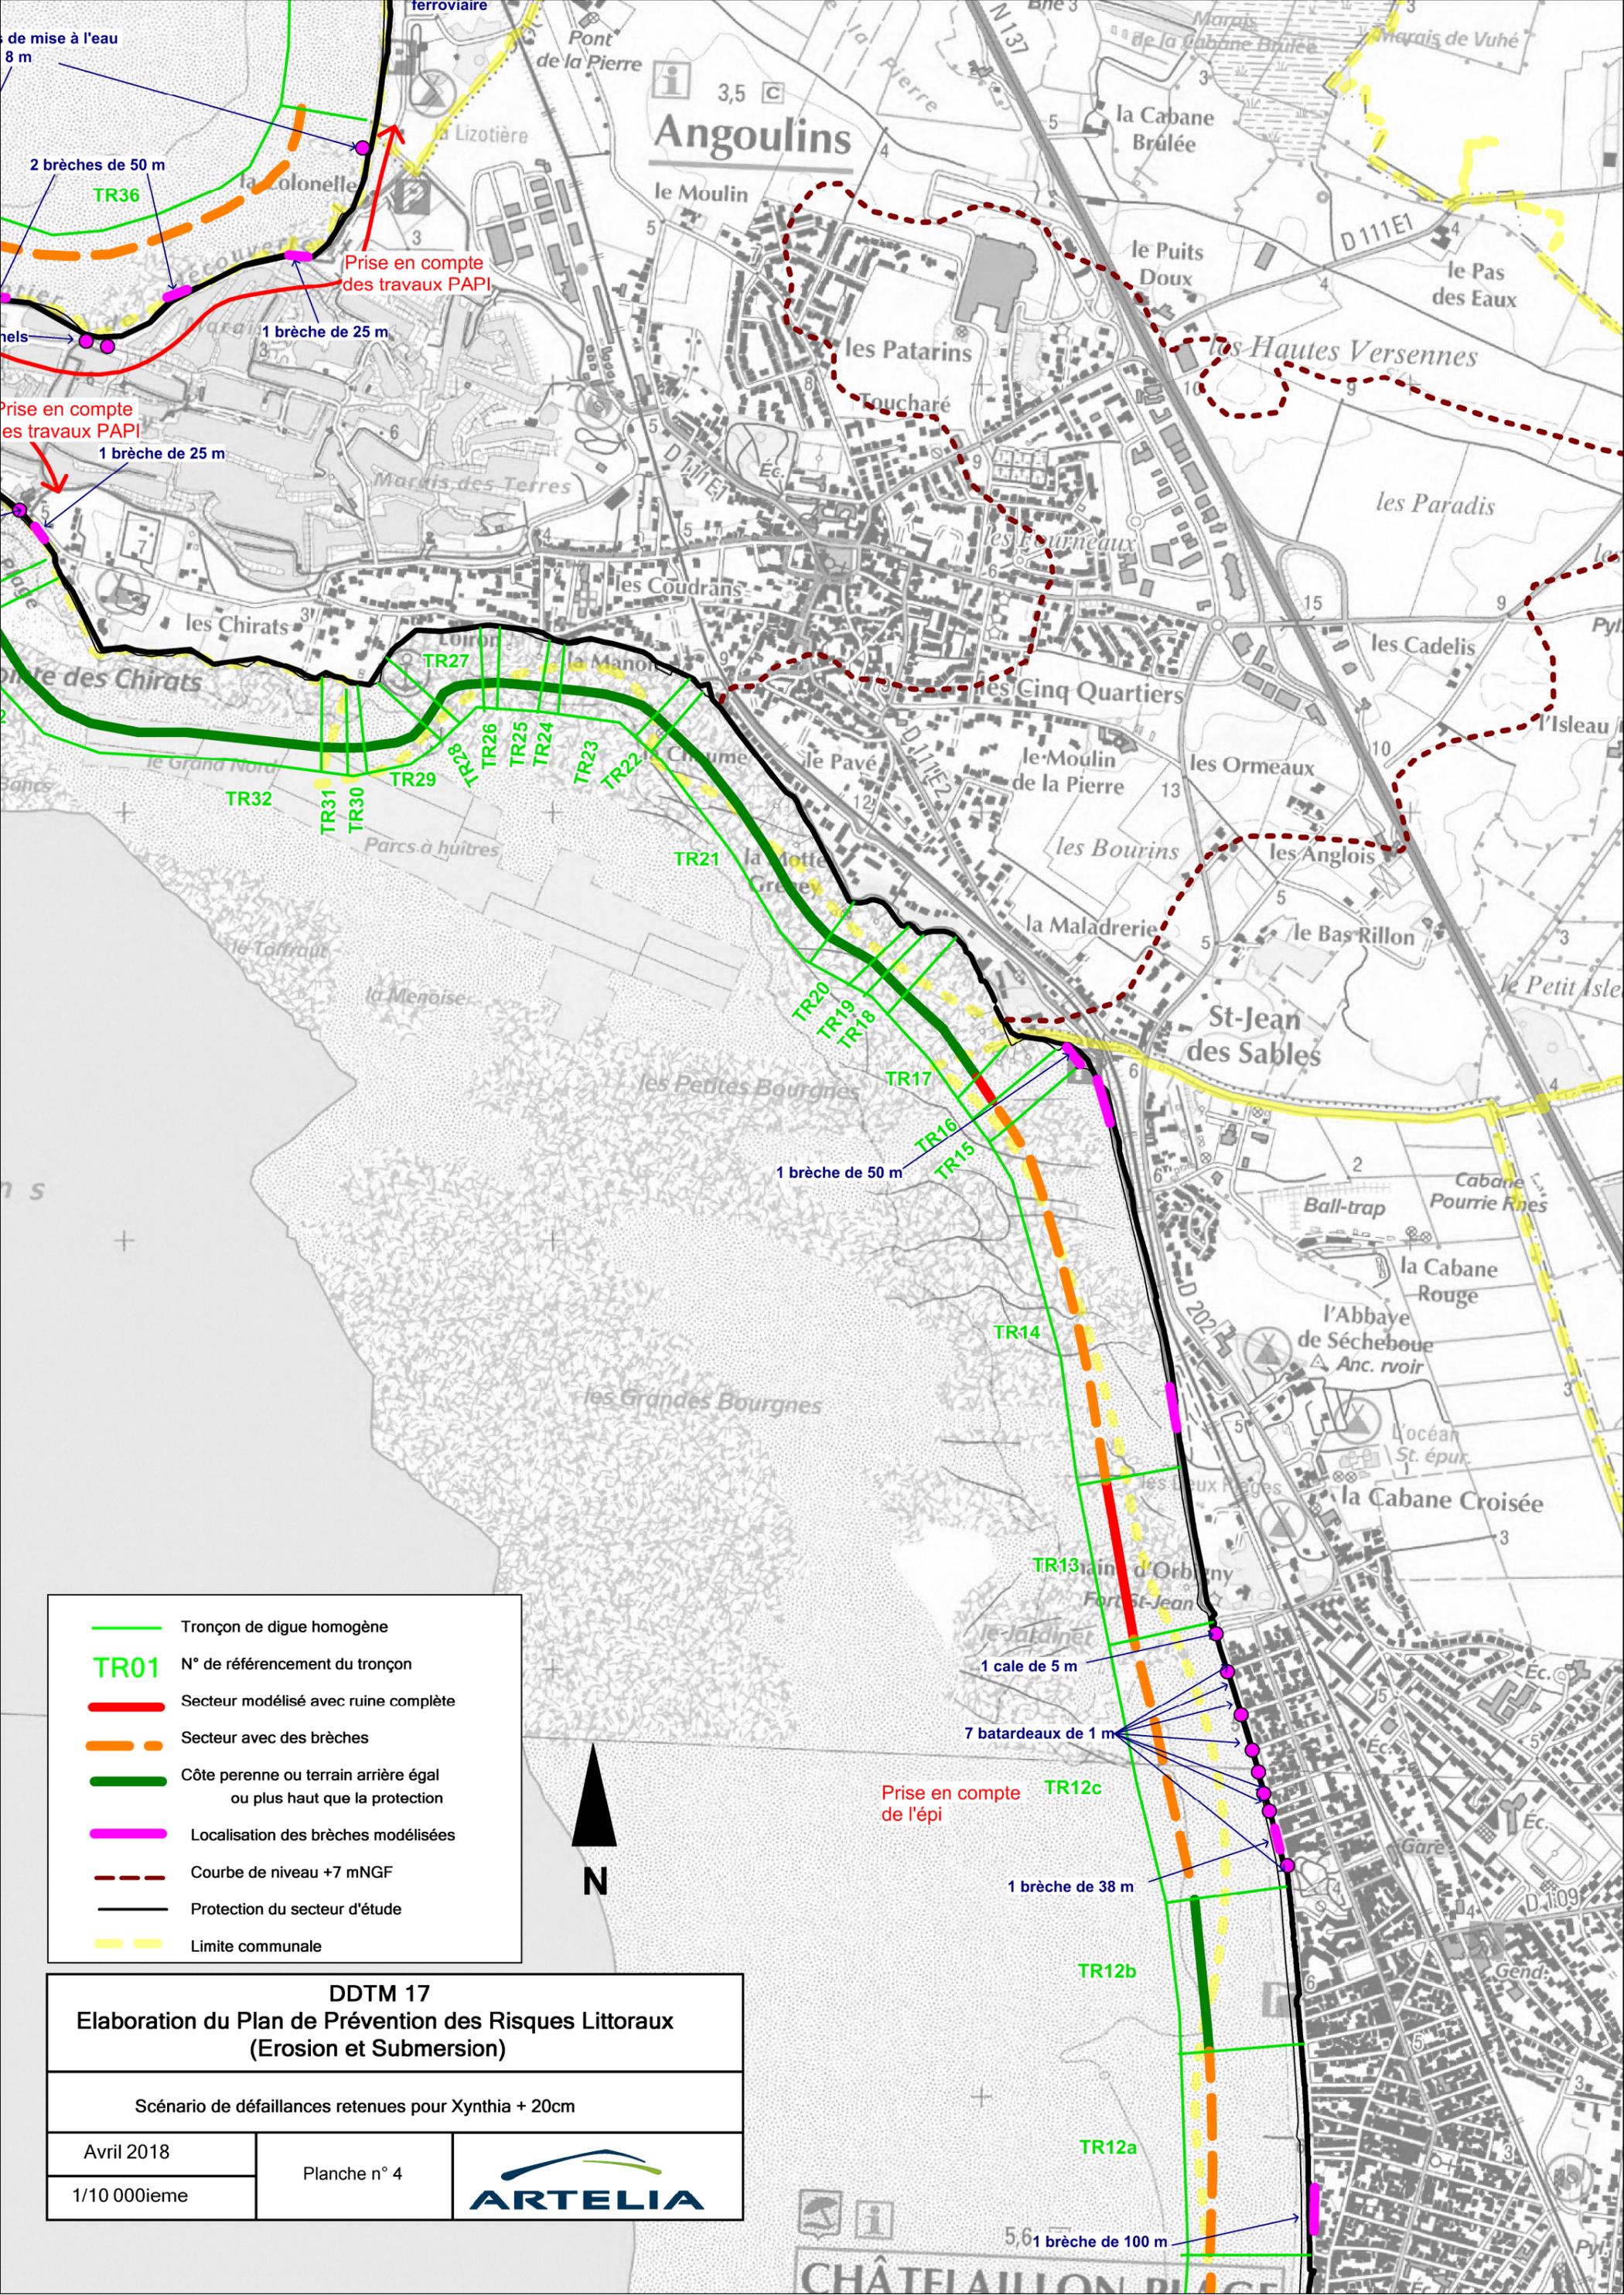
Planche n° 4

2 brèches de 50 m
TR36

Prise en compte
des travaux PAPI

1 brèche de 25 m

Prise en compte
de l'épi

TR12c

1 cale de 5 m

7 batardeaux de 1 m

1 brèche de 38 m

5,61 brèche de 100 m

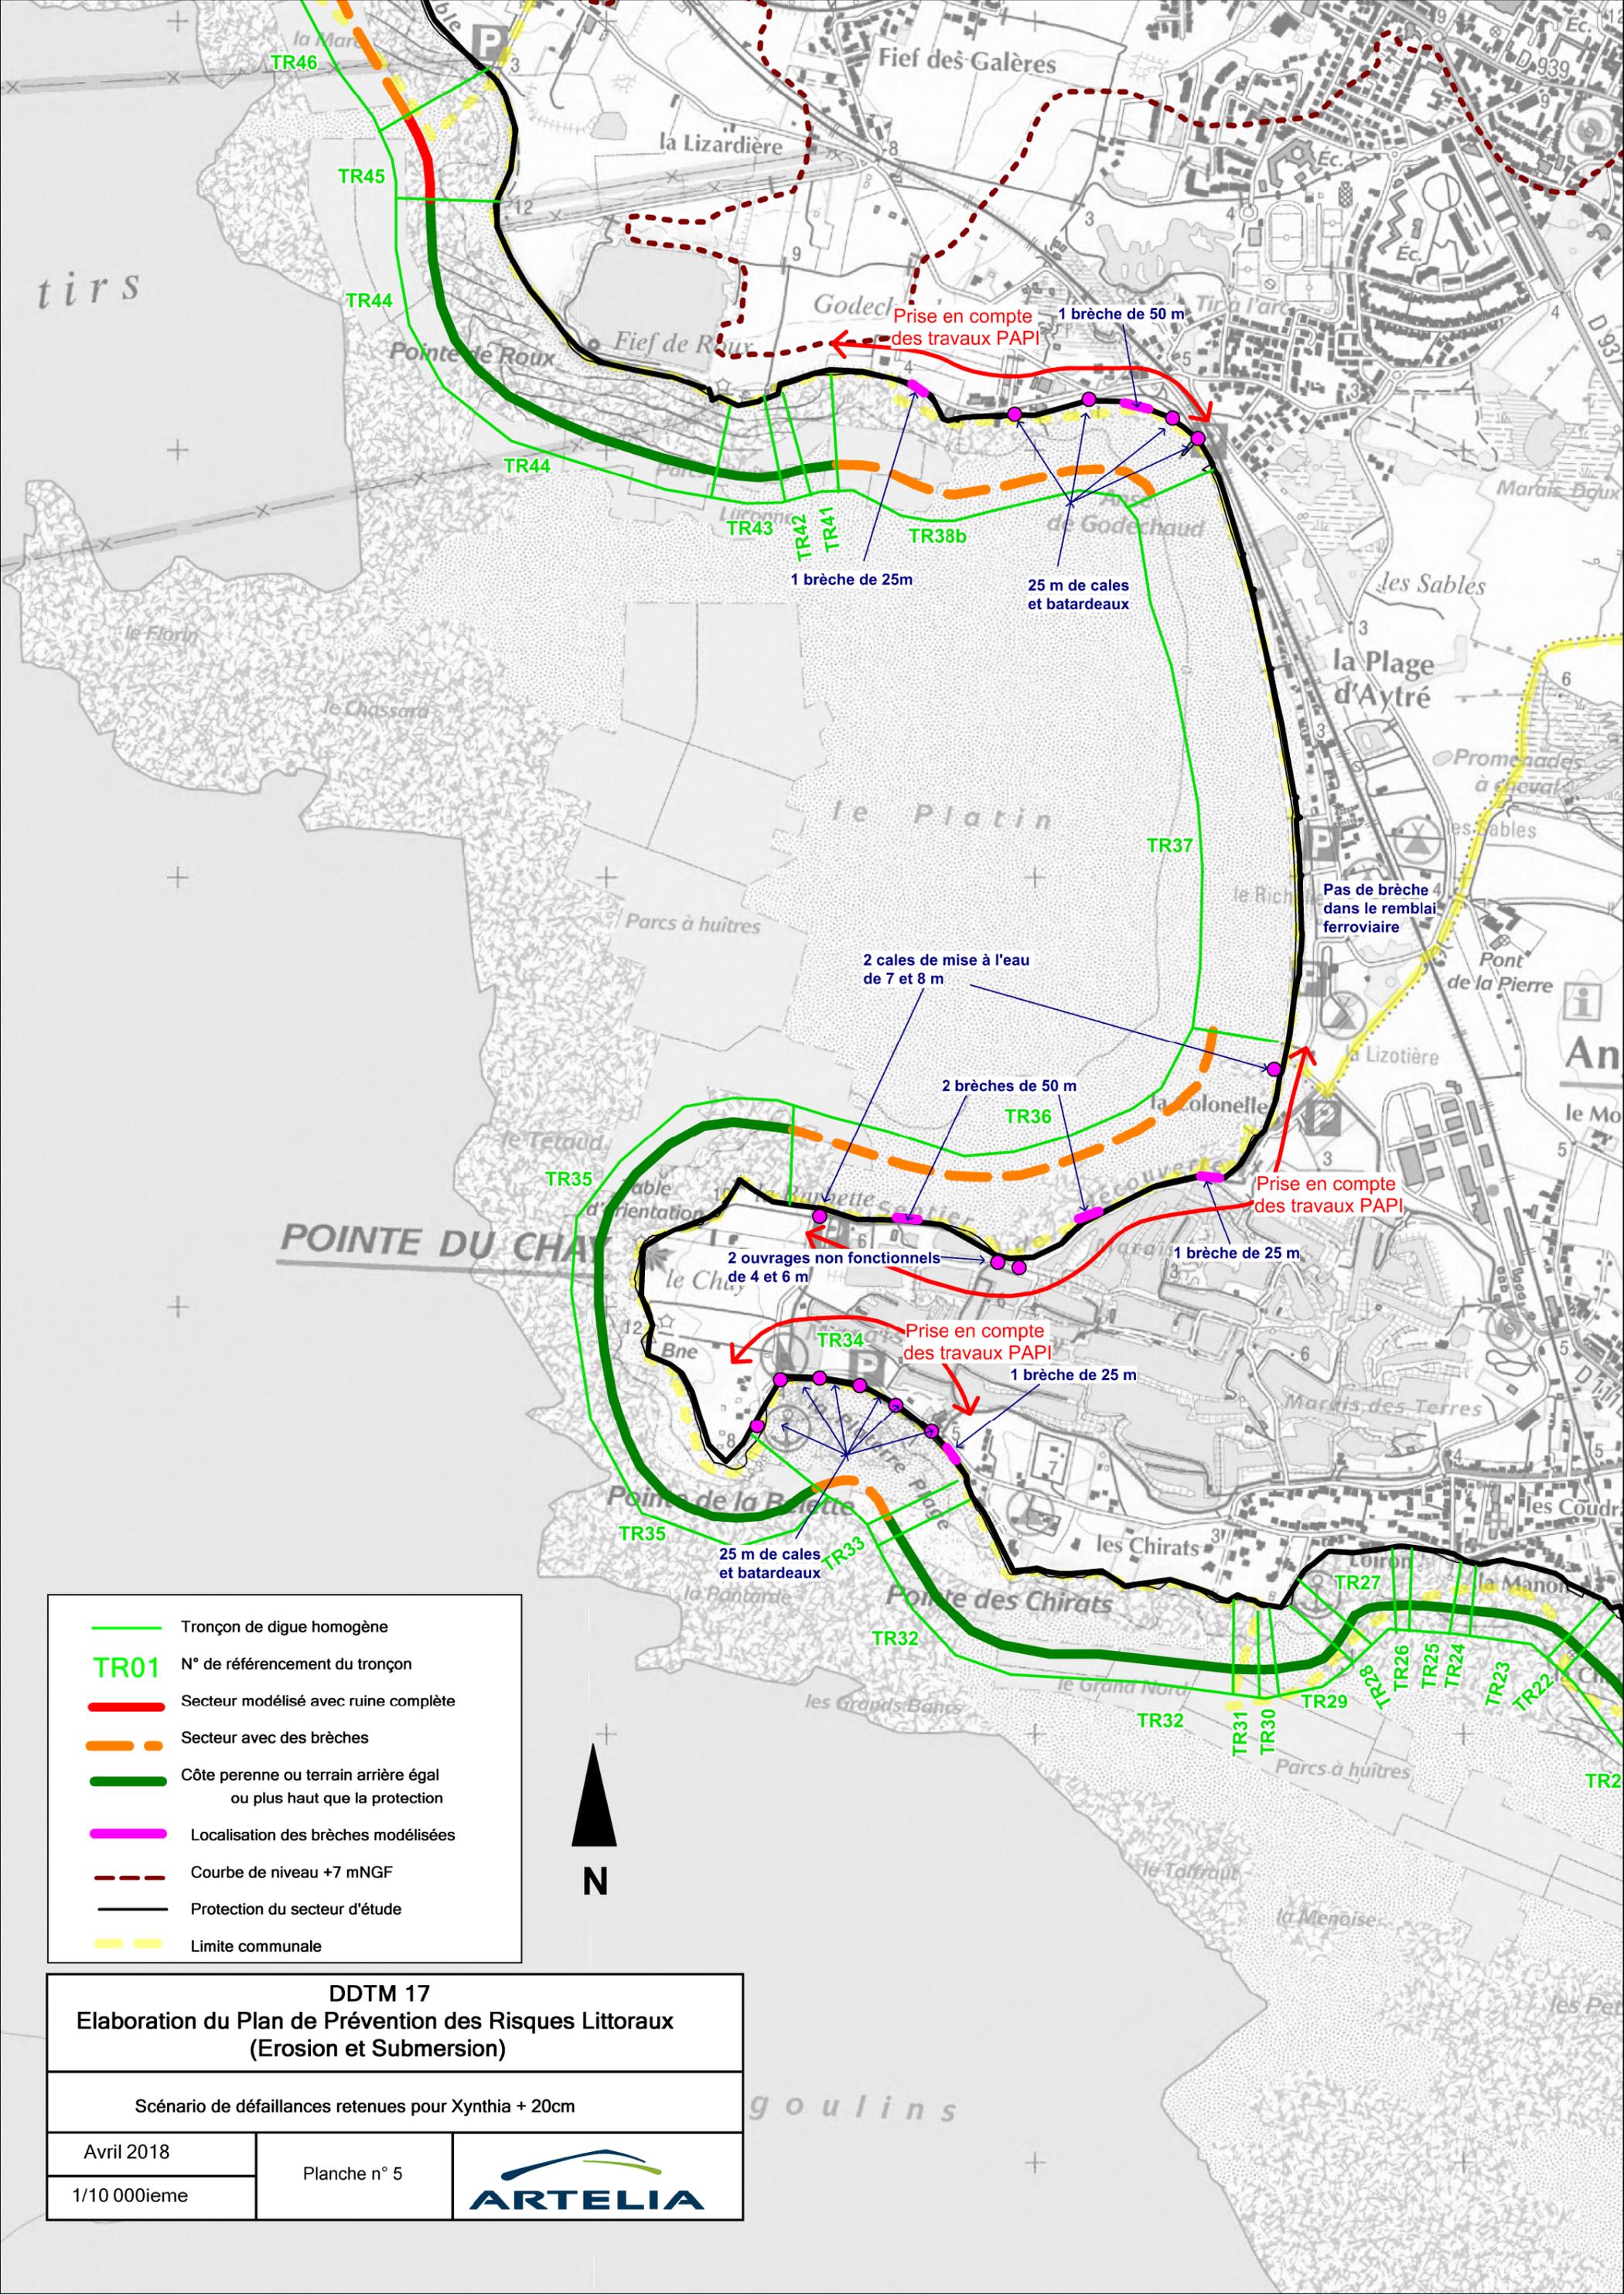
DDTM 17		
Elaboration du Plan de Prévention des Risques Littoraux (Erosion et Submersion)		
Scénario de défaillances retenues pour Xynthia + 20cm		
Avril 2018	Planche n° 5	
1/10 000ieme

Prise en compte des travaux PAPI

1 brèche de 50 m

1 brèche de 25 m

25 m de cales et batardeaux

Pas de brèche dans le remblai ferroviaire

2 cales de mise à l'eau de 7 et 8 m

2 brèches de 50 m

2 ouvrages non fonctionnels de 4 et 6 m

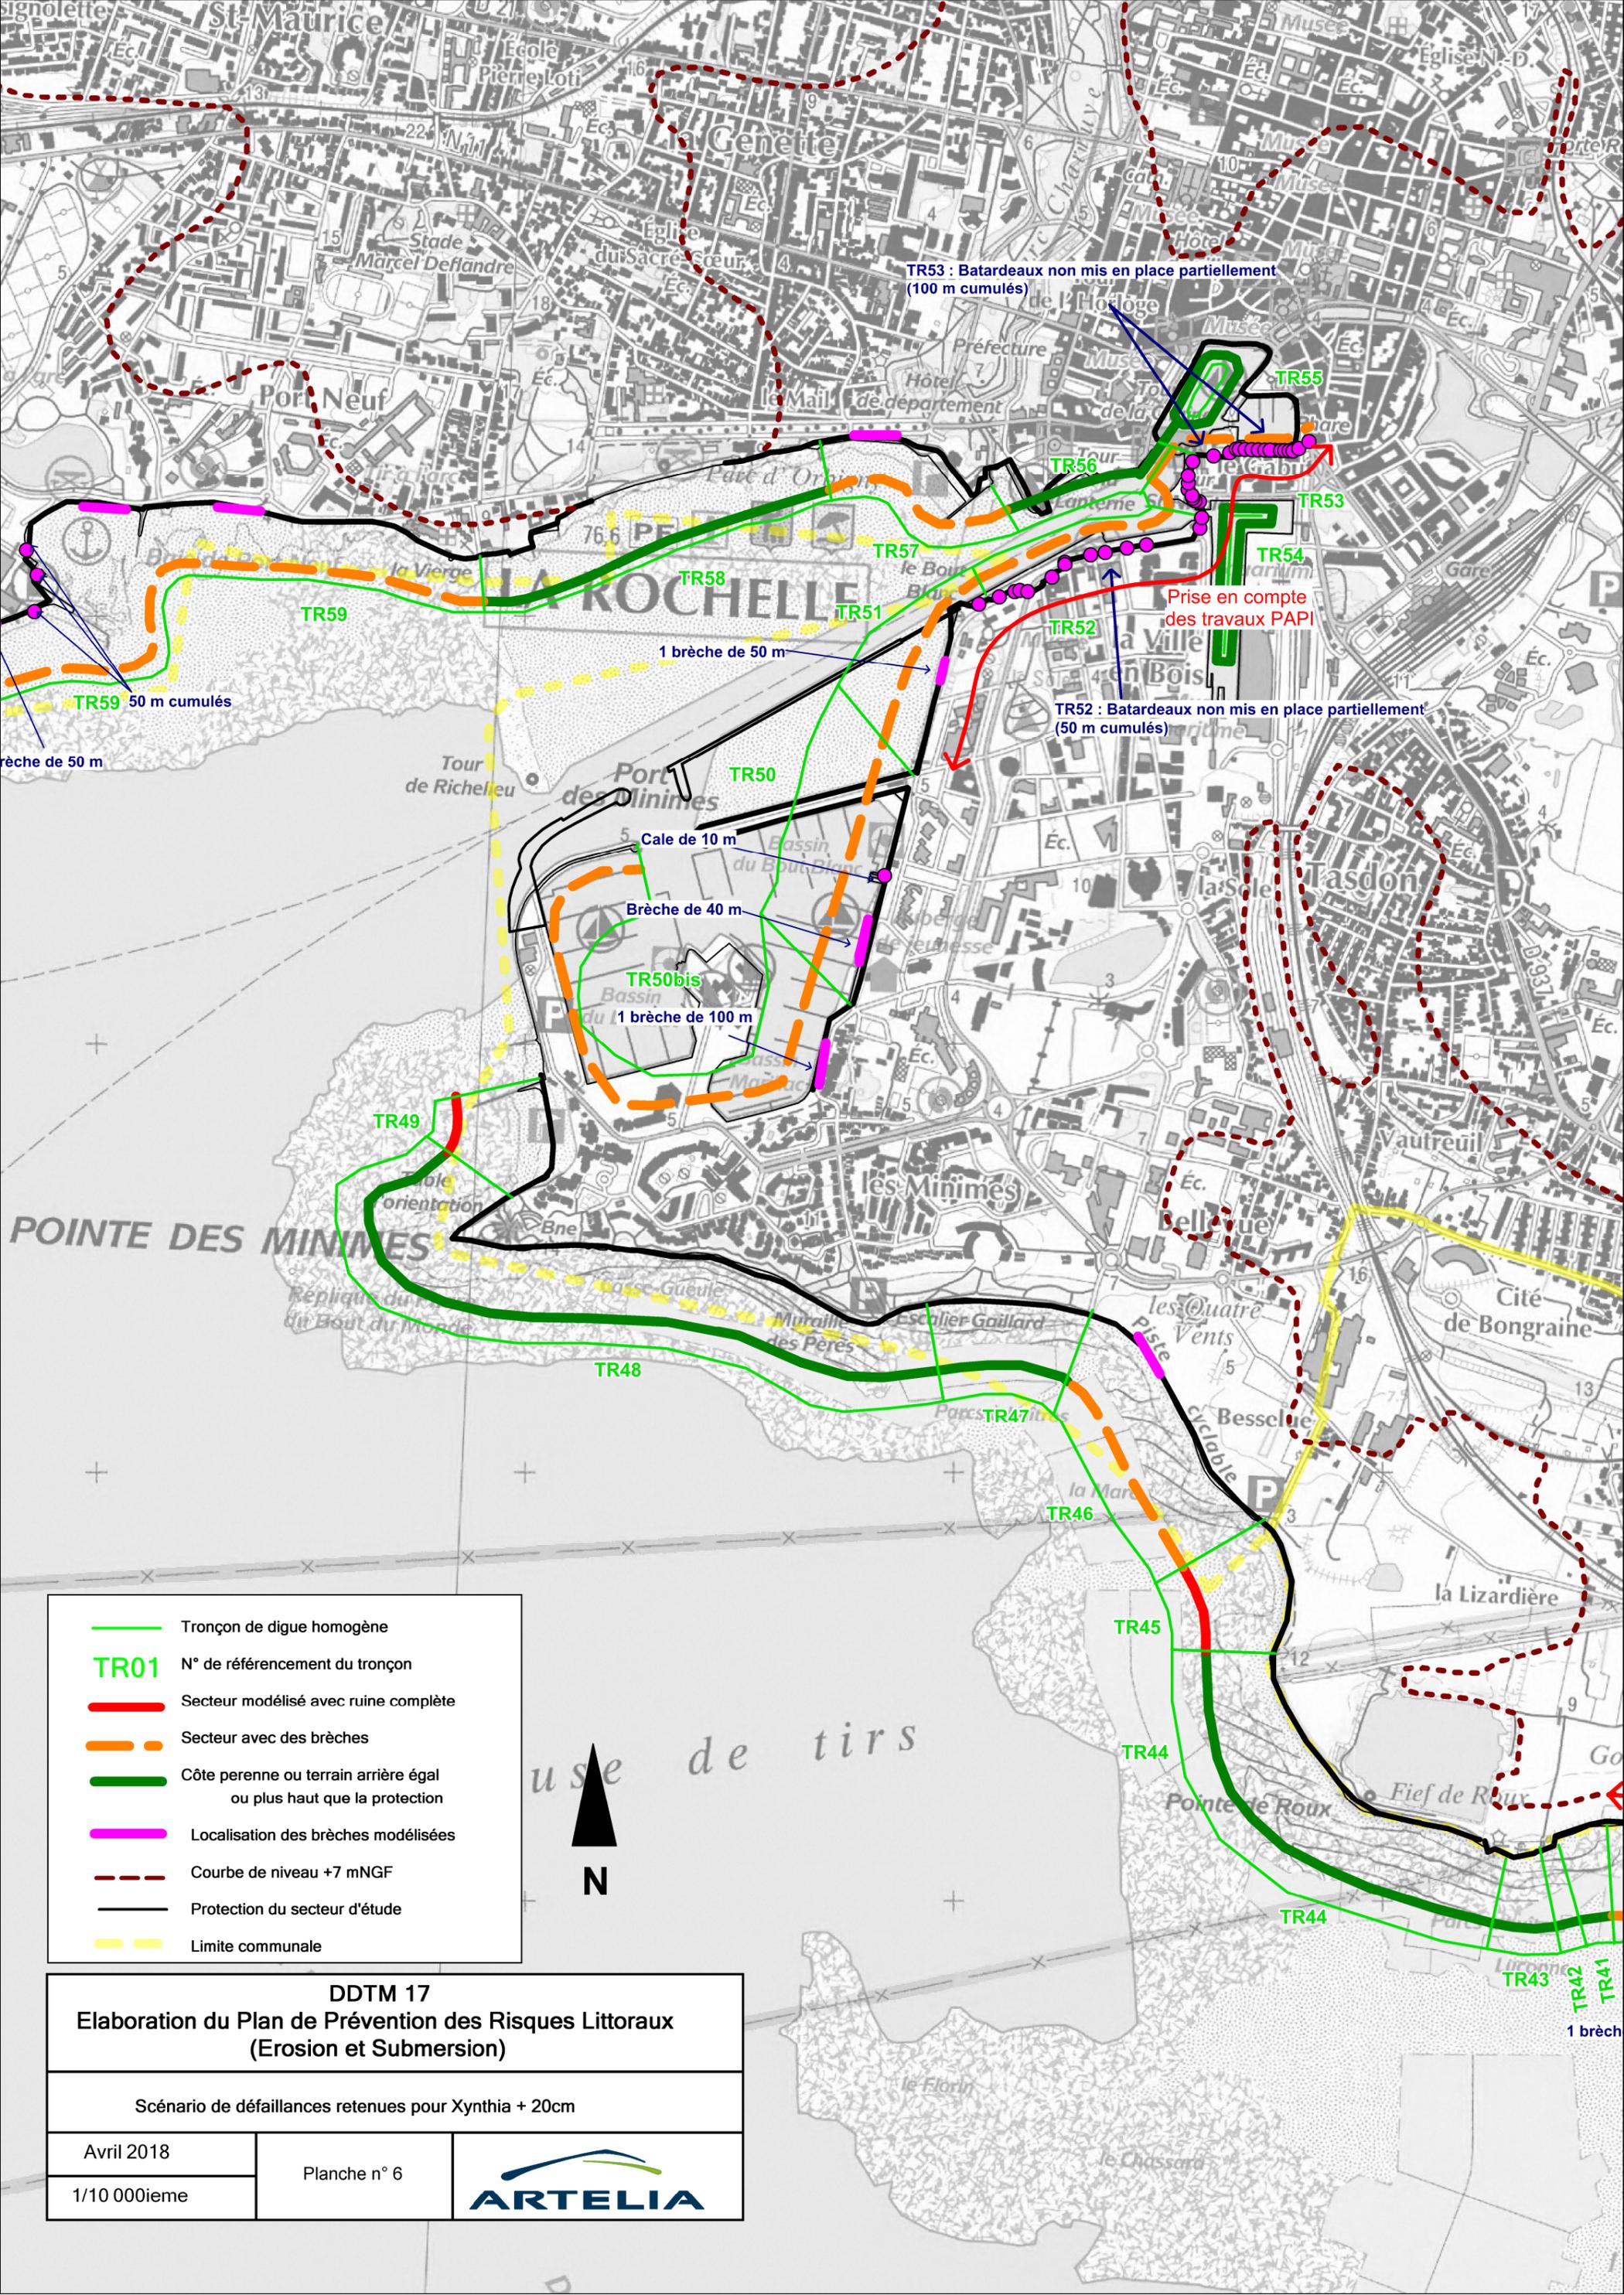
Planche n° 6

TR53 : Batardeaux non mis en place partiellement (100 m cumulés)

Prise en compte des travaux PAPI

TR52 : Batardeaux non mis en place partiellement (50 m cumulés)

1 brèche de 50 m

TR59 50 m cumulés

brèche de 50 m

TR50bis
1 brèche de 100 m

Cale de 10 m

Brèche de 40 m

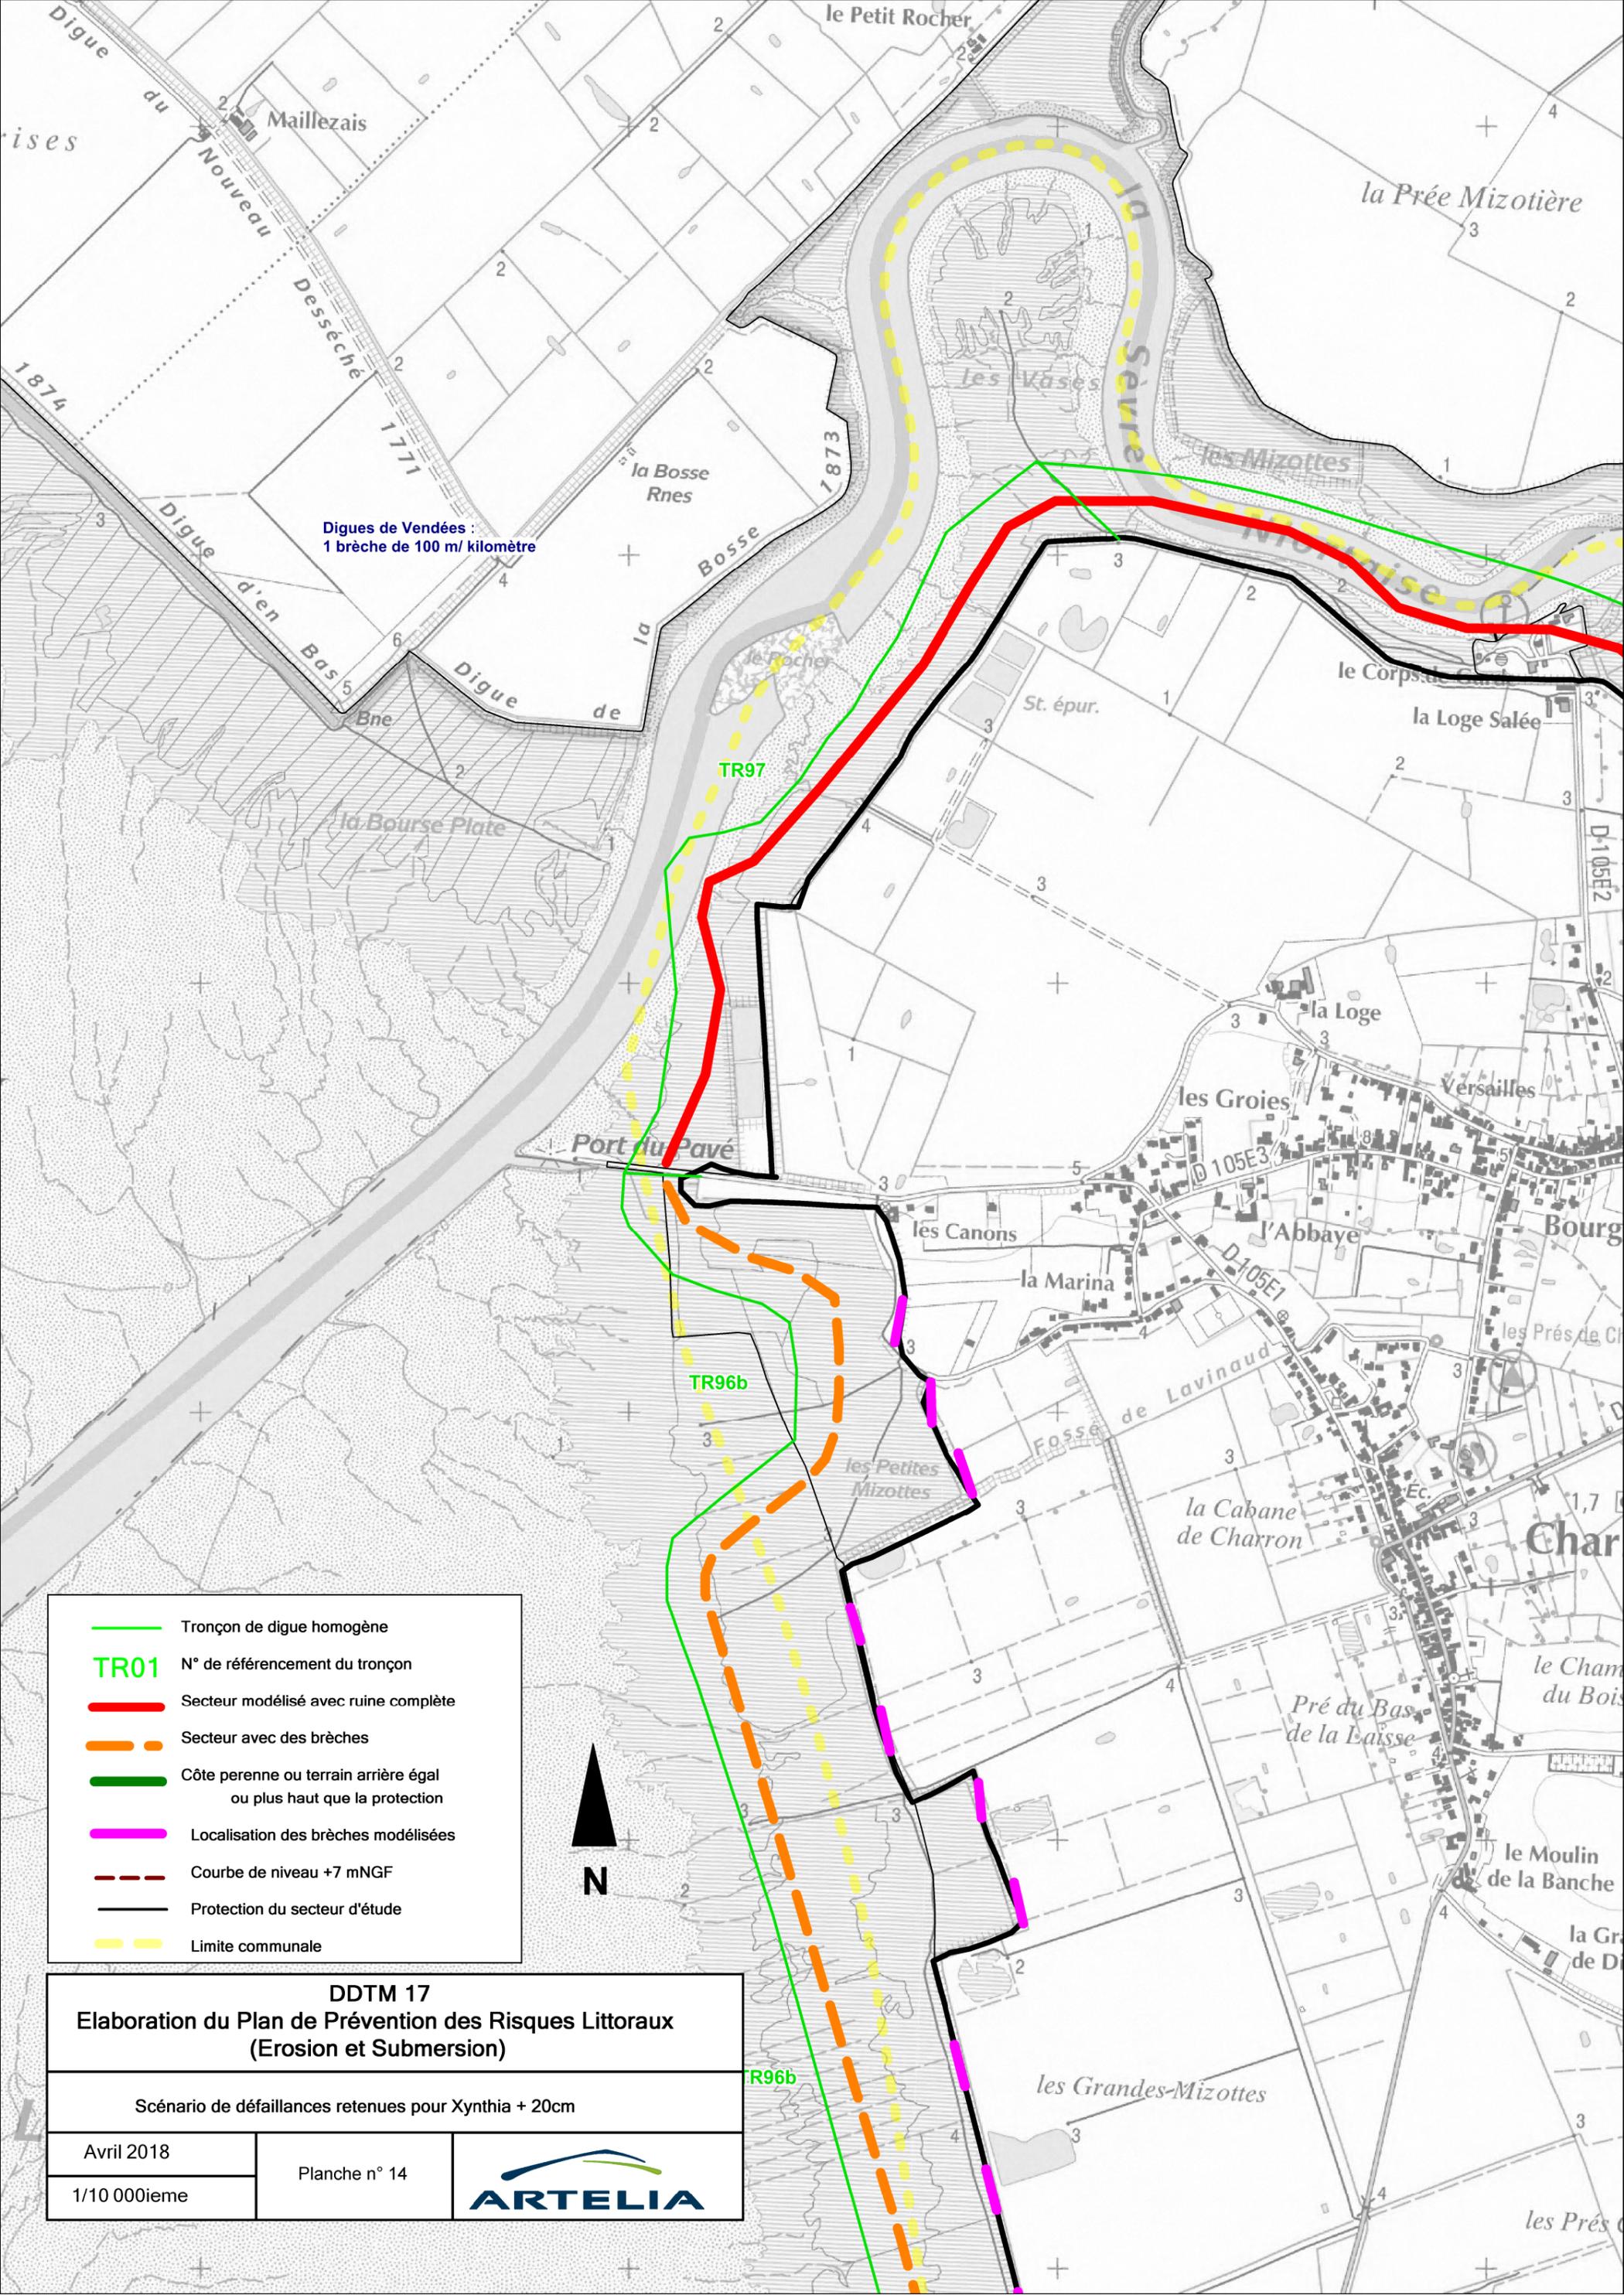
Planche n° 14

Digues de Vendées :
1 brèche de 100 m/ kilomètre

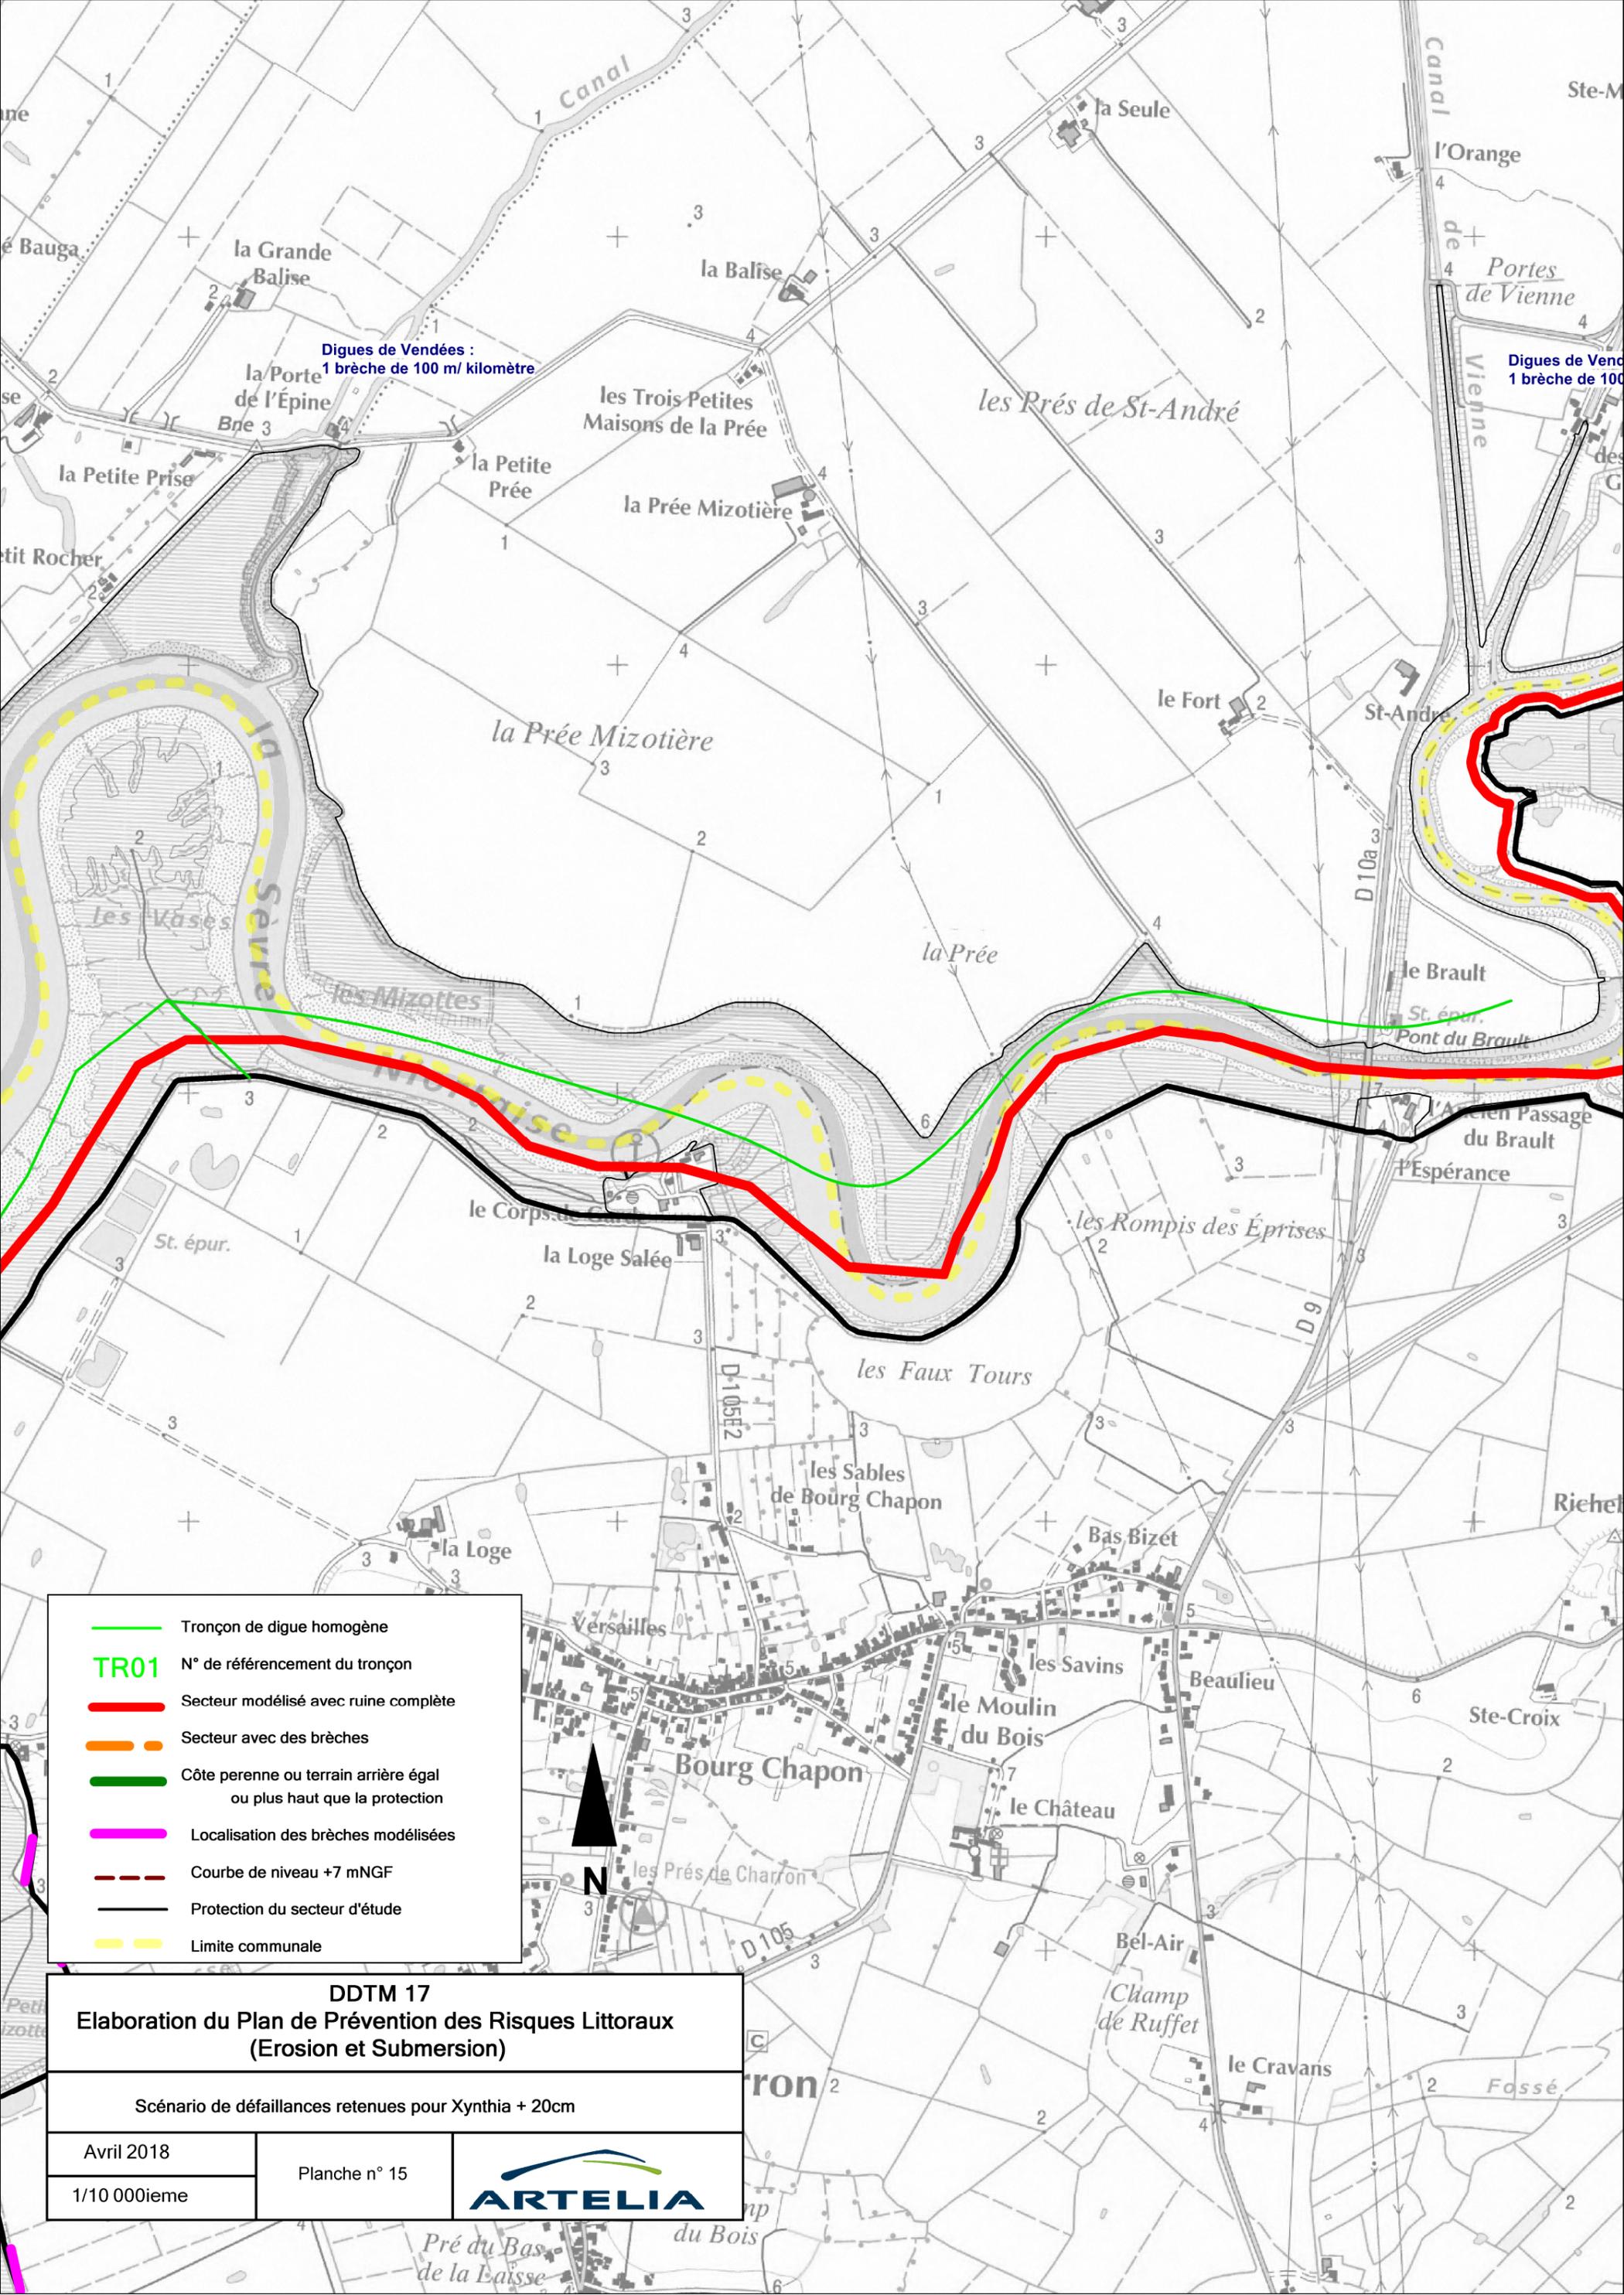
Planche n° 15

Digues de Vendées :
1 brèche de 100 m/ kilomètre
