DDTM 17
Elaboration du Plan de Prévention des Risques Littoraux
(Erosion et Submersion)

Scénario de défaillances retenues pour Xynthia + 20cm

Avril 2018
 1/10 000ieme

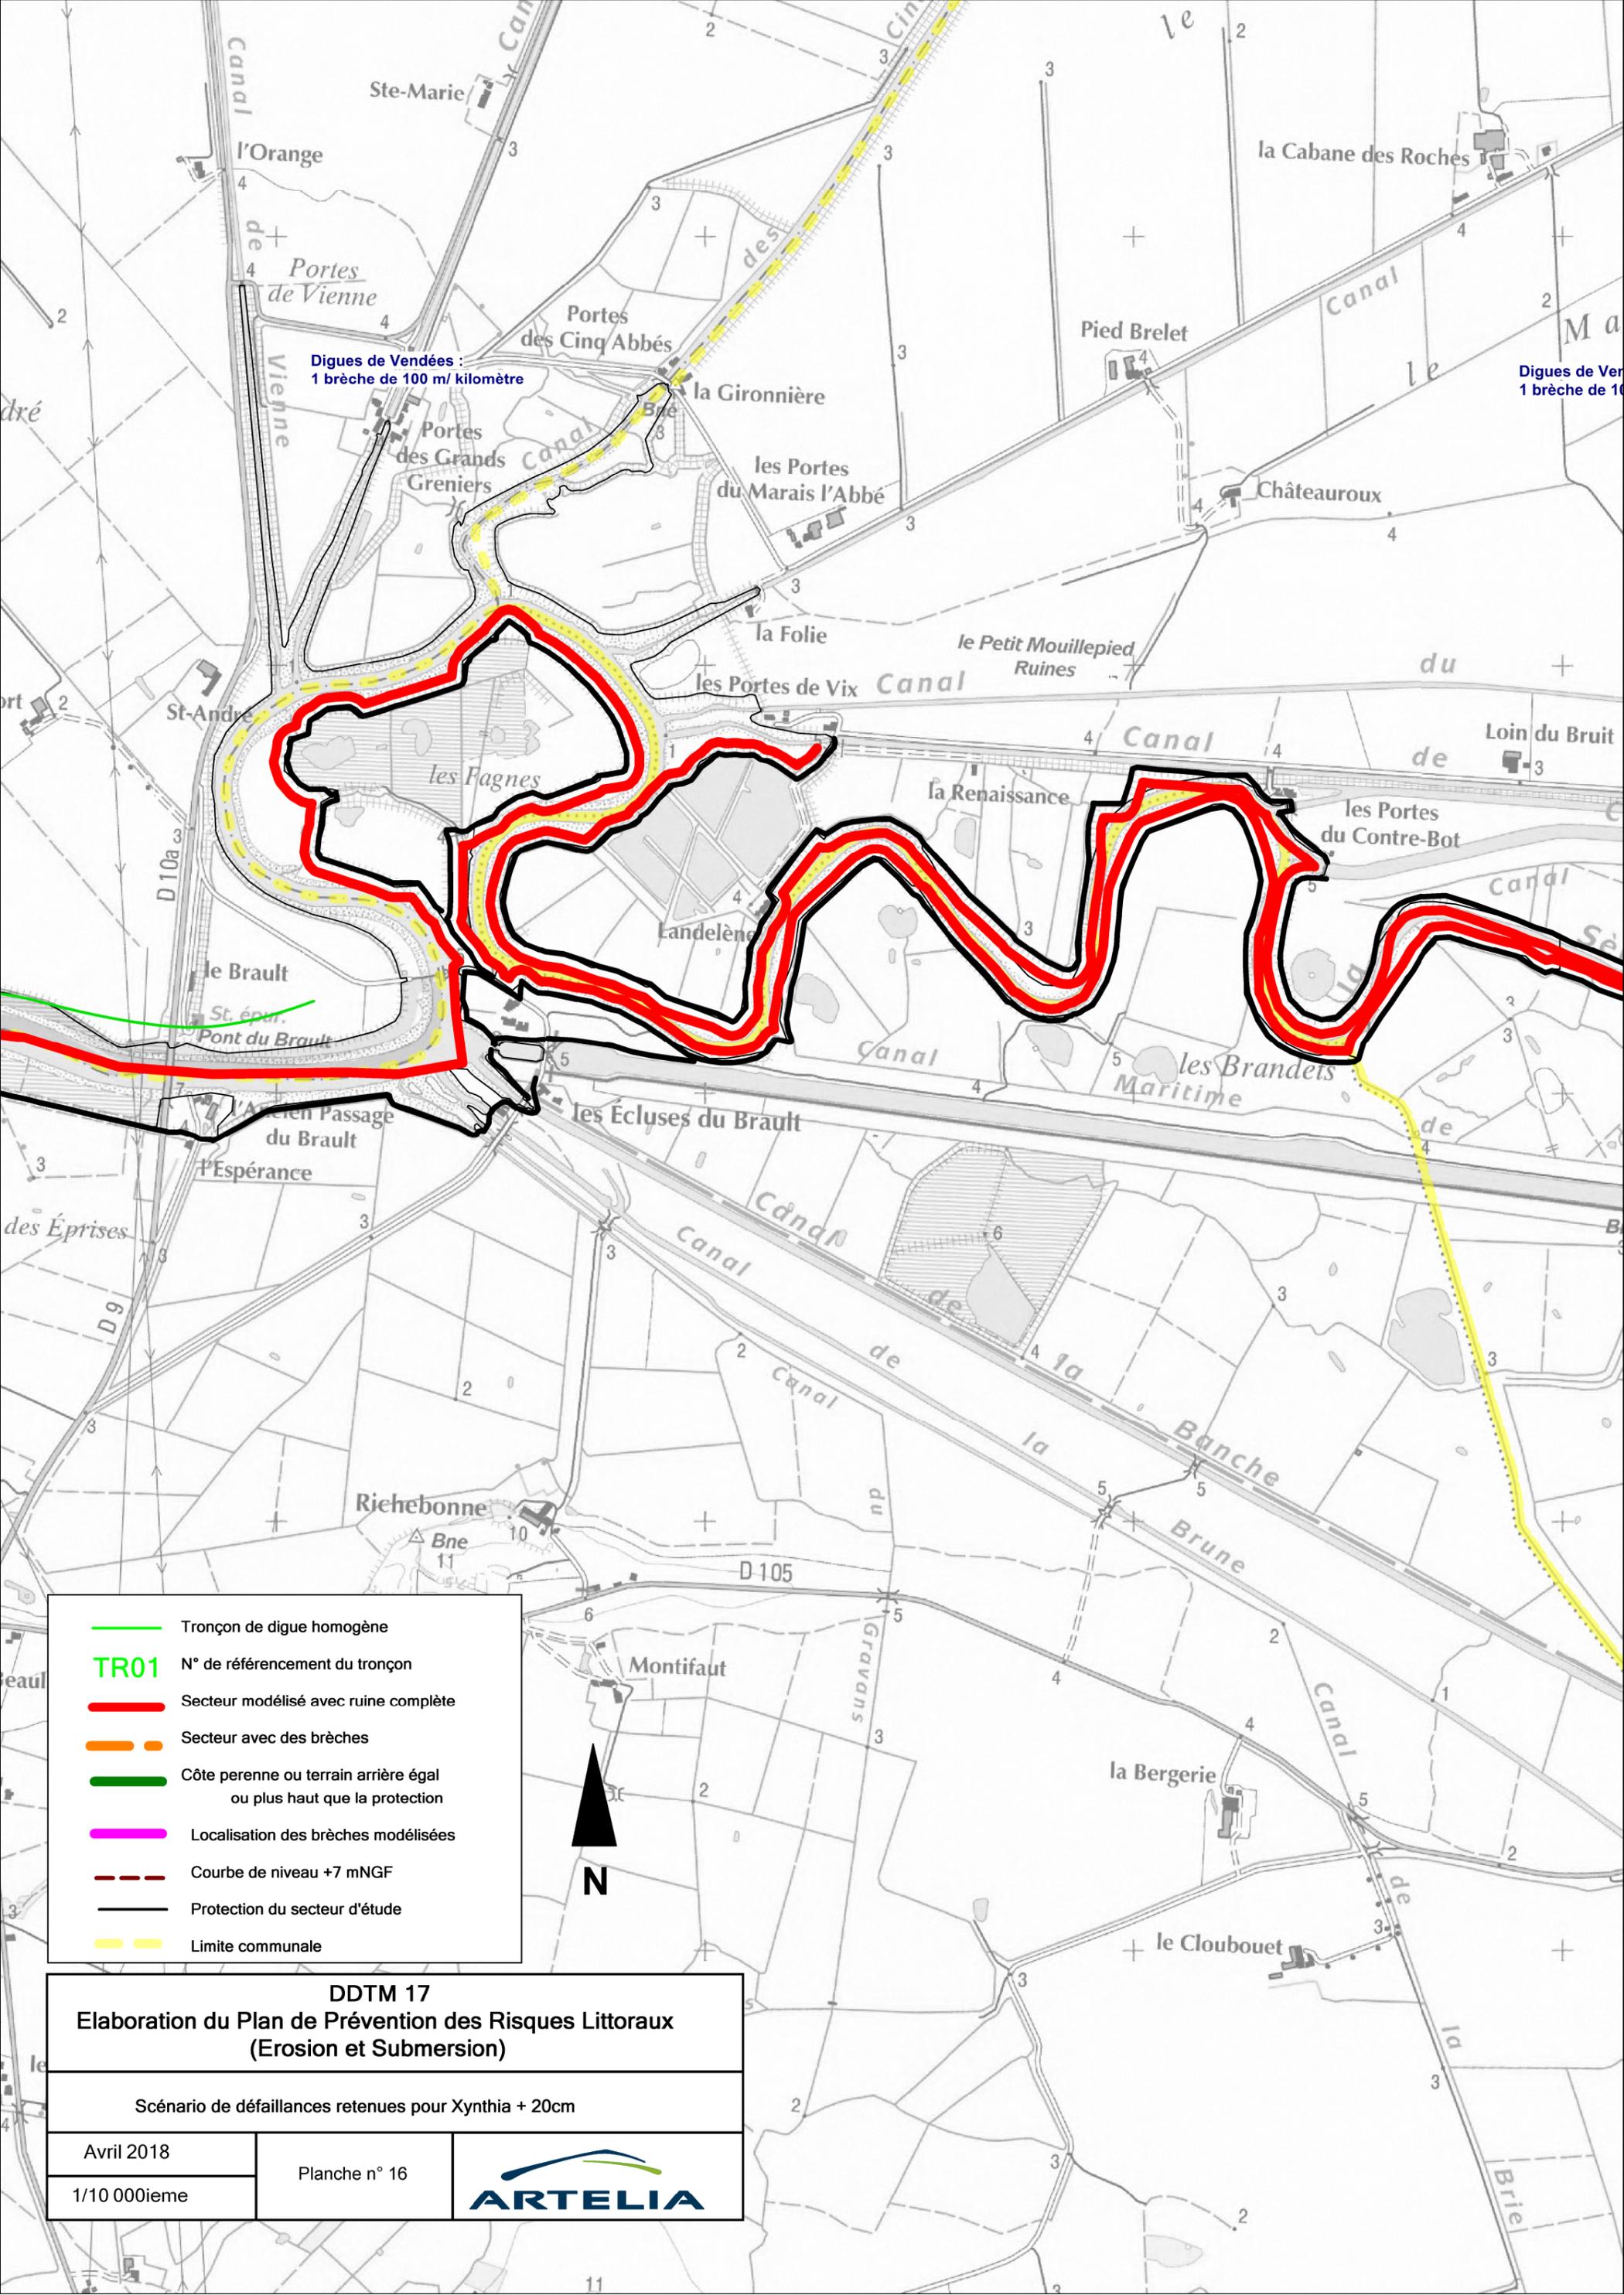
DDTM 17		
Elaboration du Plan de Prévention des Risques Littoraux (Erosion et Submersion)		
Scénario de défaillances retenues pour Xynthia + 20cm		
Avril 2018	Planche n° 16	
1/10 000ieme

Digues de Vendées :
1 brèche de 100 m/ kilomètre

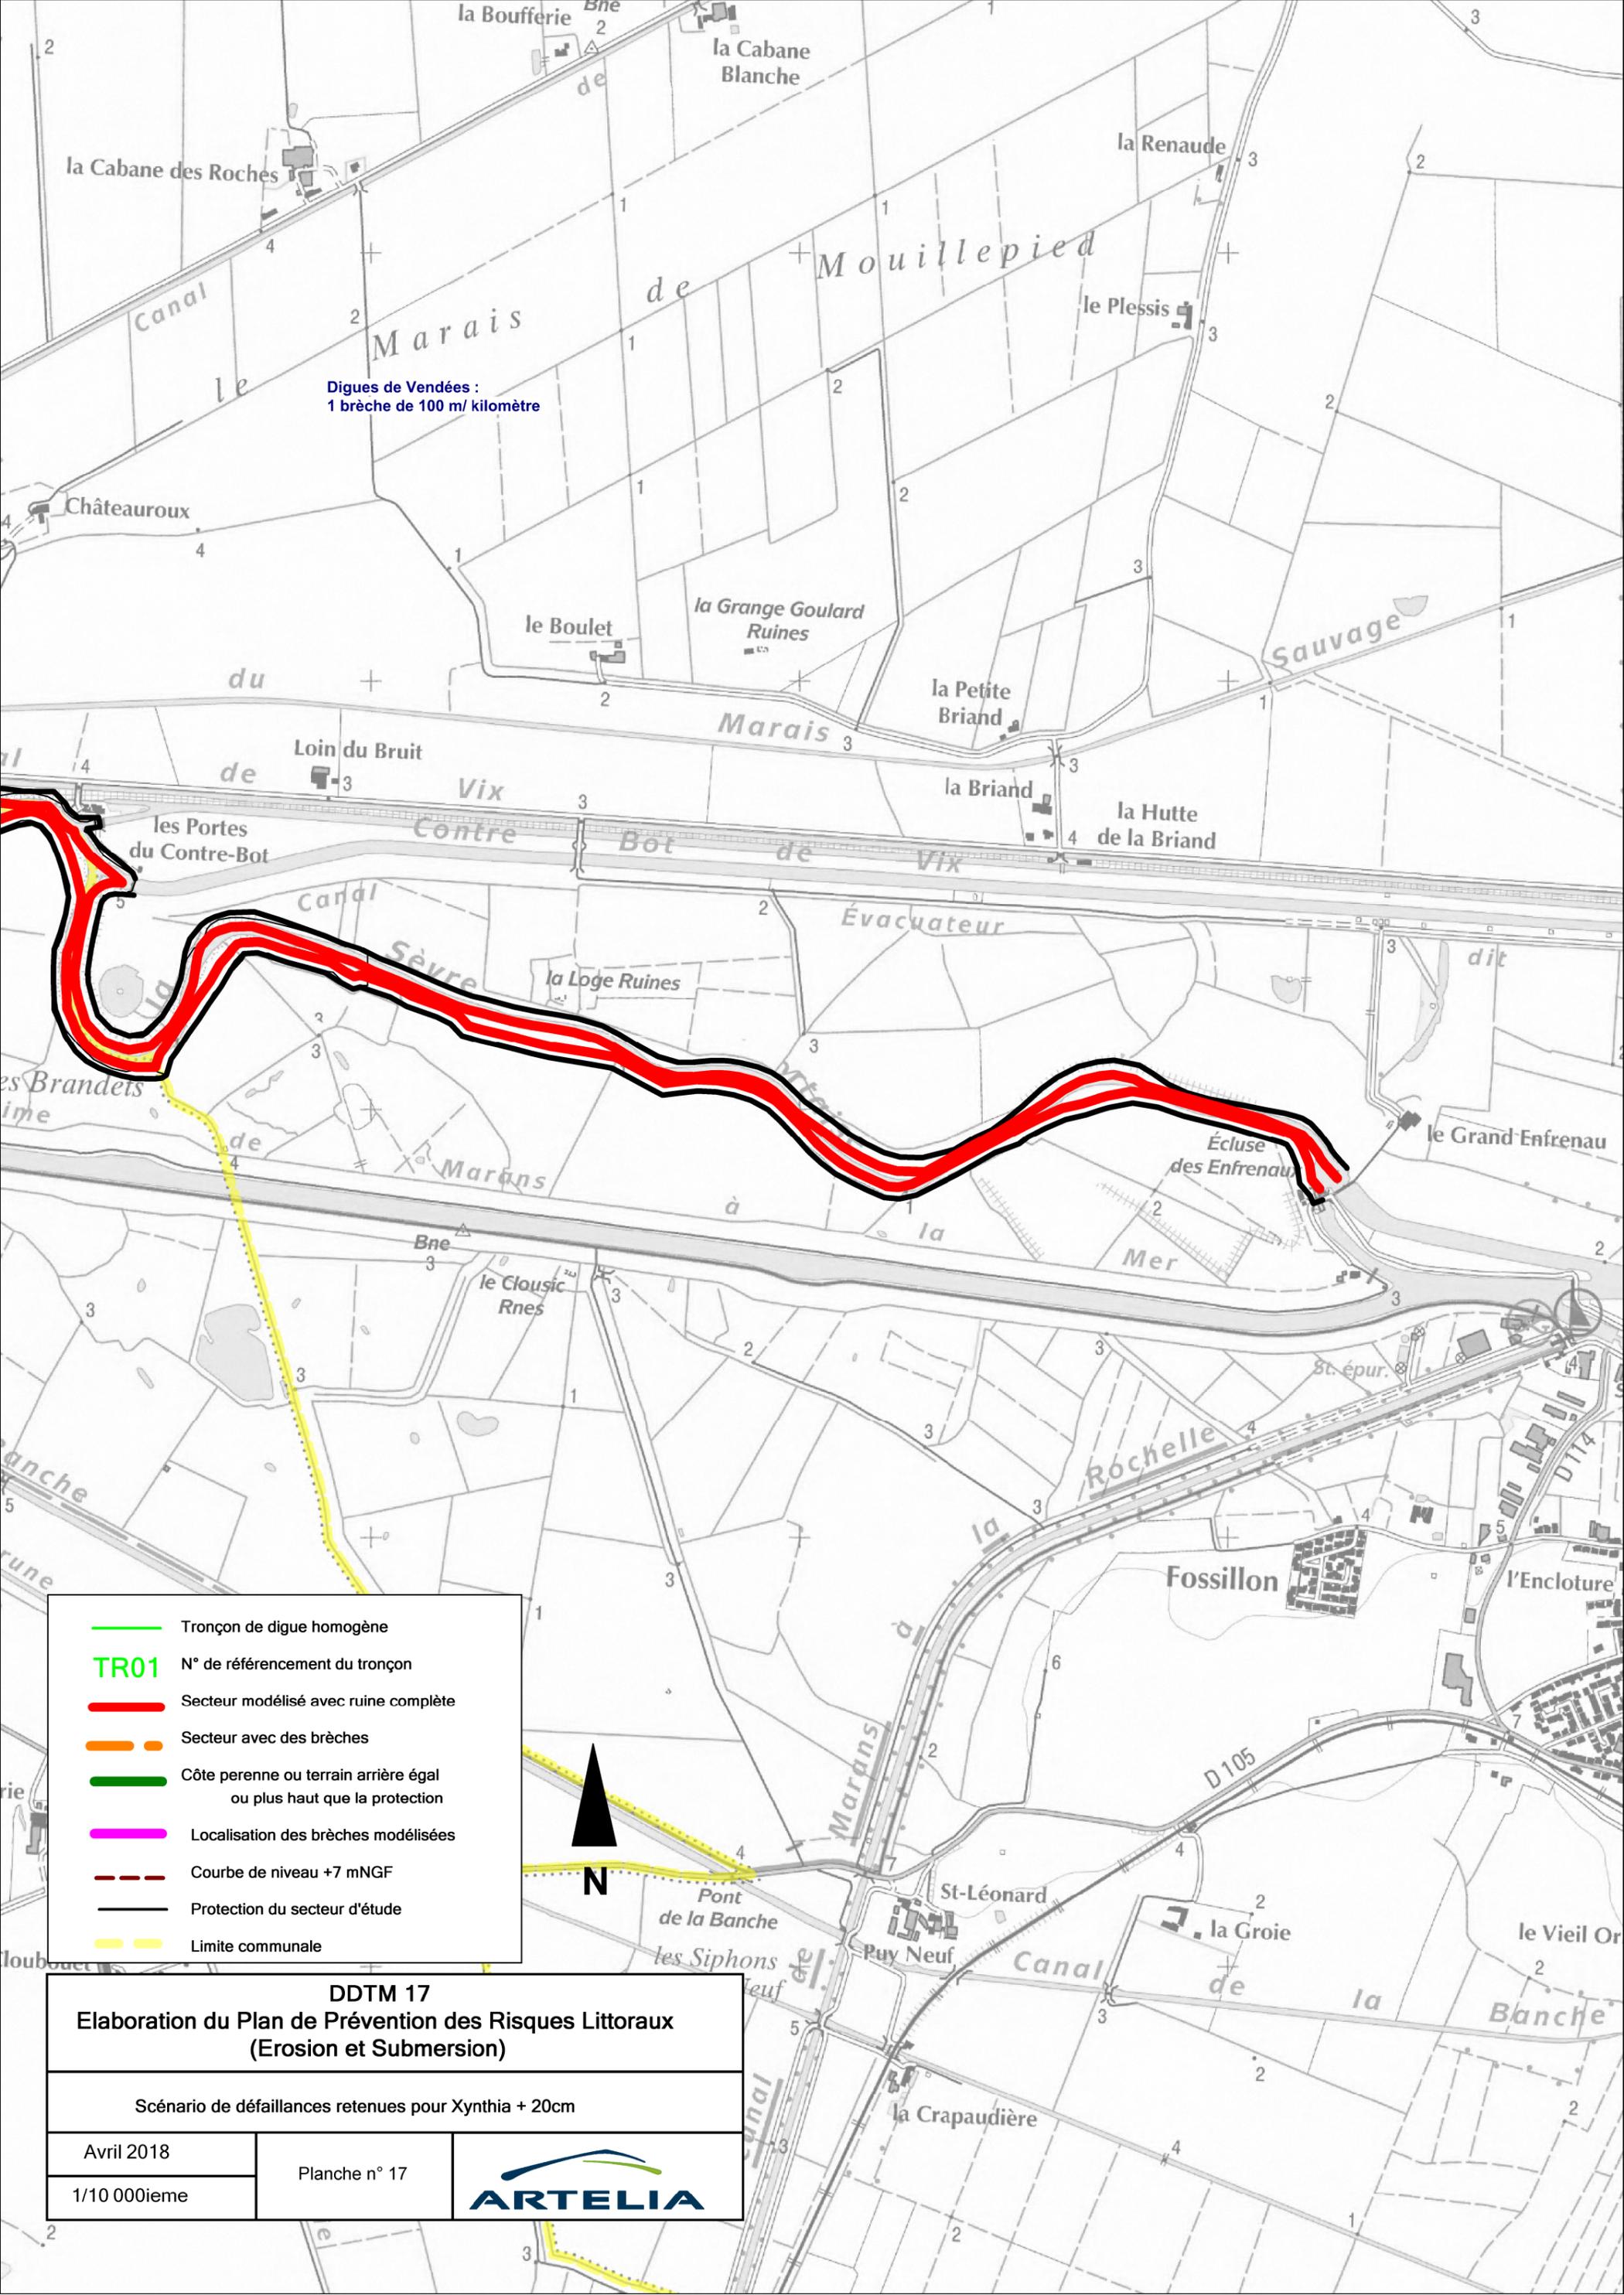
DDTM 17		
Elaboration du Plan de Prévention des Risques Littoraux (Erosion et Submersion)		
Scénario de défaillances retenues pour Xynthia + 20cm		
Avril 2018	Planche n° 17	
1/10 000ieme

Digues de Vendées :
1 brèche de 100 m/ kilomètre
